Expediente: 258/2021

AP-458-2021
AAP

SOLICITUD DE APEO DE ARBOLADO VIARIO (AP-458-21) PARTE 2ª

MOTIVO DEL APEO: Obra de renovación de colector de EMASESA

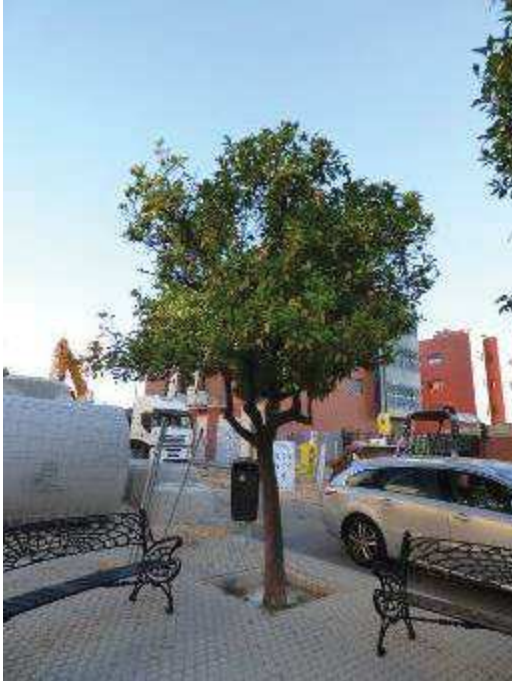
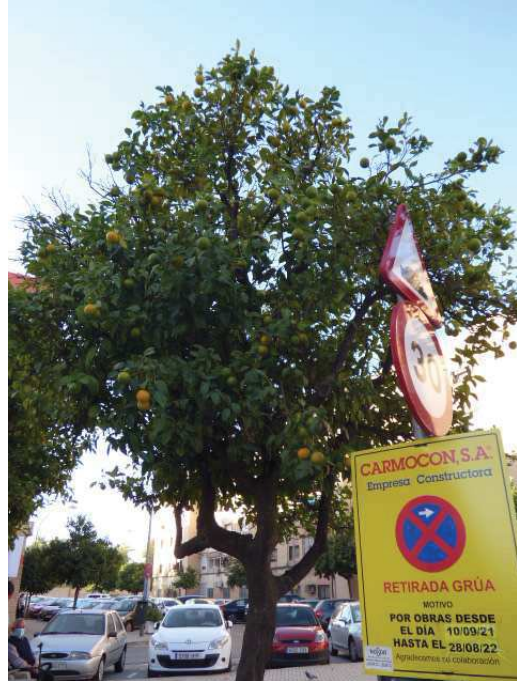
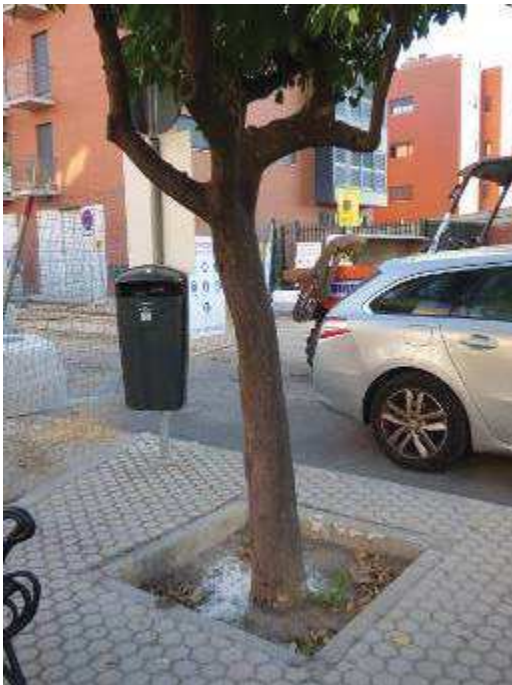
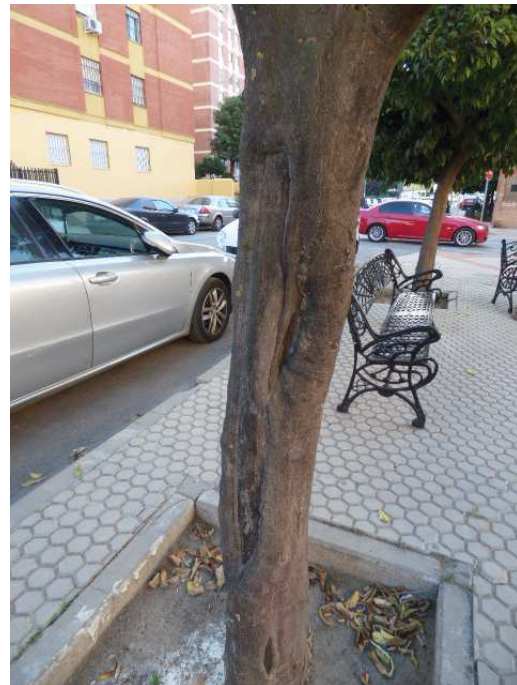
12. FOTOGRAFÍAS:

9. **LESIONES GRAVES:**
 - Potencial afección fúngica radicular.
 - Varias heridas longitudinales con madera expuesta en la cara NE del tronco (90cm de extensión total) con tejidos oclusivos perimetrales poco vigorosos.

- Se observa baja eficacia de las estrategias de compartimentación y refuerzo estructural en los defectos mecánicos.
10. **ESTADO GENERAL:**
 - Árbol adulto, porte refaldado, con síntomas de decaimiento incipiente (necrosis de la zona distal de la ramificación del dosel y clorosis foliar).

11. **OBSERVACIONES:**
 - Interferencia ineludible de la posición arbolada con la obra de la empresa EMASESA para sustitución del colector en su tramo entre la calle Elche y cauce Guadaíra. Los daños proyectados, infringidos sobre raíces de relevancia estructural dentro del área crítica de anclaje, implican la pérdida definitiva de viabilidad del árbol, sin alternativas posibles del trazado soterrado que permitan la conservación del ejemplar.

- Se ha valorado la posibilidad de trasplantar el árbol, retirándolo para realizar la excavación proyectada y reubicándolo en su posición original tras la obra, pero esta actuación no se ha recomendado, en base al estado fisiológico actual, con afecciones foliares significativas y sin resiliencia aparente para superar con éxito el estrés infringido por las operaciones vinculadas al trasplante.

- Tras la obra, la empresa procederá a reponer la posición arbolada, conservando en la plaza el diseño paisajístico original.
