INFORME DE VALORACIÓN DE ESTADO DE ARBOLADO VIARIO Y ESTUDIO DE VIABILIDAD DE TRASPLANTE

Código ID arbomap: JAM 15

UBICACIÓN: Avenida Ramón y Cajal

Árbol: *Jacaranda mimosifolia*

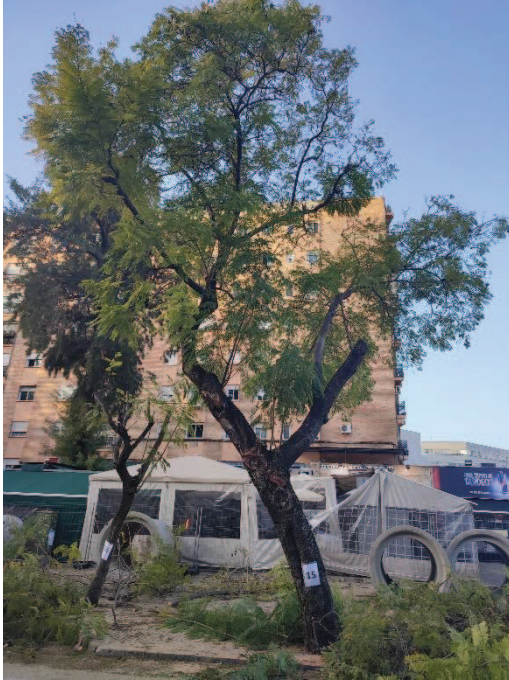
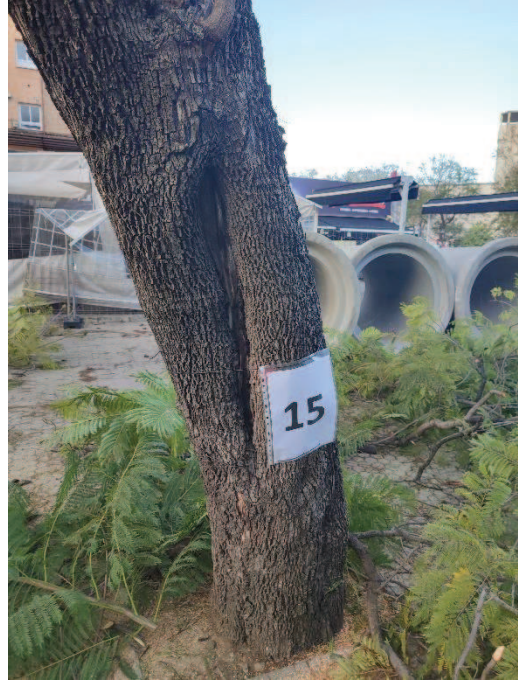
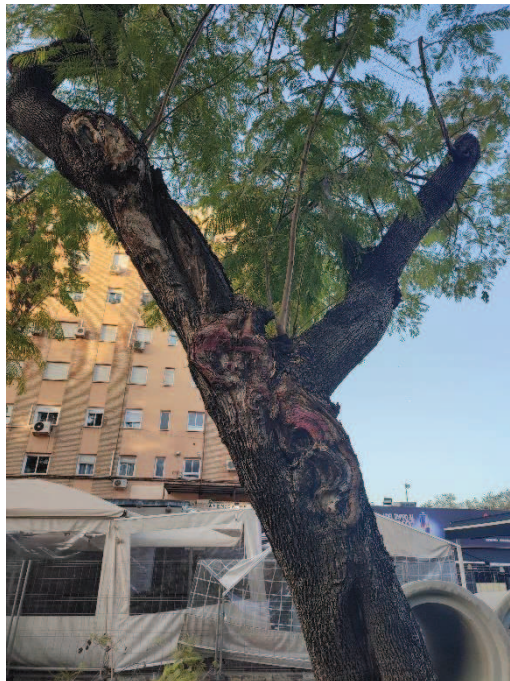
FOTOGRAFÍAS:

5. **P.C. (cm):** 144
6. **ALTURA (m):** 11
7. **ALCORQUE (m):** 0,8 x 0,8
8. **LATITUD DE ACERADO(m):** 6
9. **VALORACIÓN Y ESTADO:**
 - Árbol maduro, con vitalidad propia de la especie y porte refaldado.

- Herida longitudinal en tronco con cavidad de 87 cm de longitud y 10 cm de profundidad con madera de herida y duramen visible.
 - Importante desgarró en copa por rotura de cimal con herida y madera vista con escasa madera de reacción.

- Inclinación de tronco de 15º con respecto a la vertical ligeramente corregida en copa.
 - Múltiples heridas en tronco y en uno de los cimales principales con madera vista y escasa respuesta de madera de herida.

- Pequeña cavidad en base en lado de tensión.
10. **OBSERVACIONES:**
 - Interferencia ineludible de la posición arbolada con la obra de construcción del metro ligero en superficie del centro de Sevilla. Tramo San Bernardo-Centro Nervión en la avenida Ramón y Cajal. Los daños proyectados, infringidos sobre raíces de relevancia estructural dentro del área crítica de anclaje, implican la pérdida definitiva de viabilidad del árbol, sin alternativas posibles del trazado soterrado.

- Viabilidad de trasplante: no se considera árbol trasplantable.
