INFORME DE VALORACIÓN DE ESTADO DE ARBOLADO VIARIO Y ESTUDIO DE VIABILIDAD DE TRASPLANTE

Código ID arbomap: JAM 28

UBICACIÓN: Avenida Ramón y Cajal

Árbol: *Jacaranda mimosifolia*

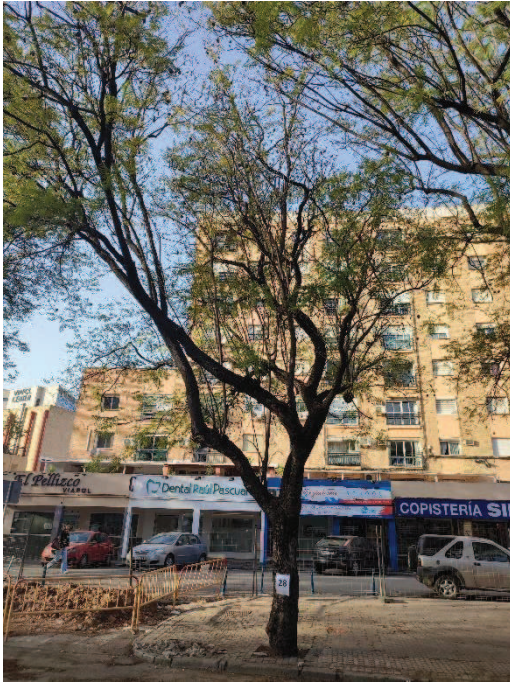
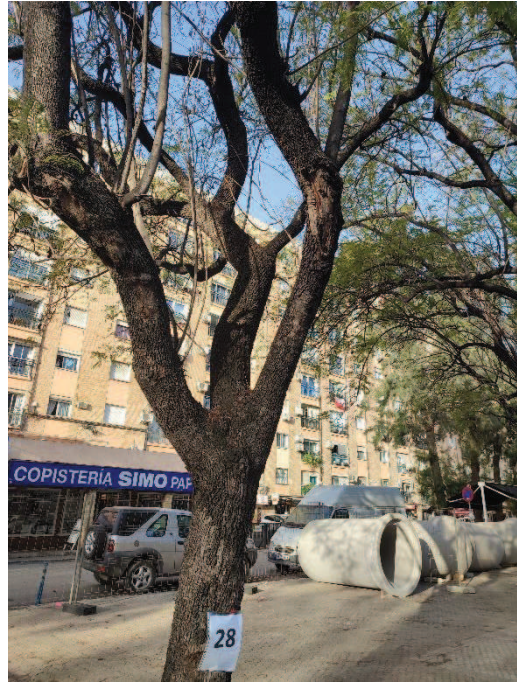
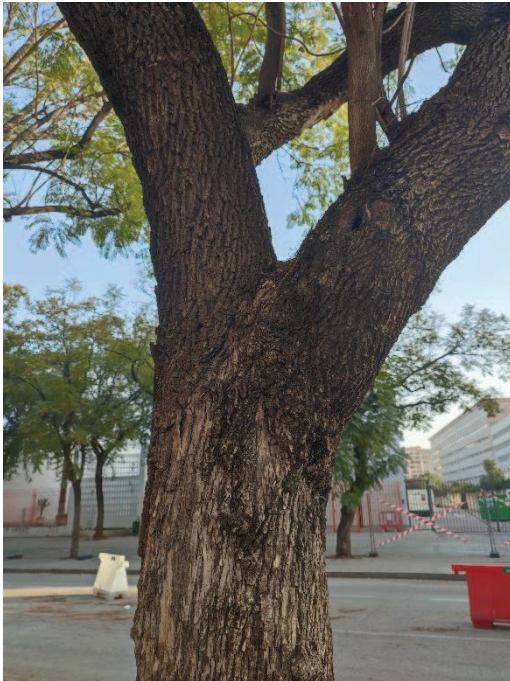
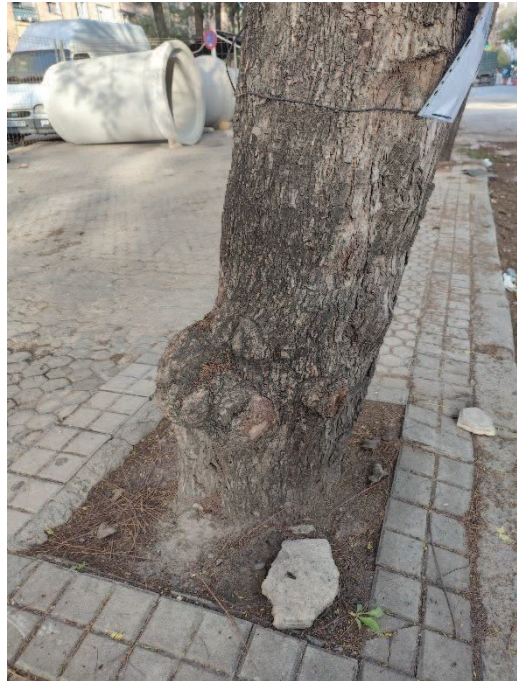
FOTOGRAFÍAS:

5. **P.C. (cm):** 124
6. **ALTURA (m):** 12
7. **ALCORQUE (m):** 0,8 x 0,8
8. **LATITUD DE ACERADO(m):** 6
9. **VALORACIÓN Y ESTADO:**
 - Árbol maduro, con vitalidad propia de la especie y porte refaldado.

- Inclinación de tronco de 10º con respecto a la vertical ligeramente corregida en copa.
 - Cortezas incluidas en inserciones de ejes primarios.
 - Desgarro en copa por rotura de rama sin crecimiento de respuesta.

- Pequeña cavidad cerrada en tronco de 35 cm de longitud con corteza consolidada.
 - Importantes abultamientos en la zona baja del tronco provocados por chancros.

- Numerosas brotaciones epicórmicas en el interior de la copa.
10. **OBSERVACIONES:**
 - Interferencia ineludible de la posición arbolada con la obra de construcción del metro ligero en superficie del centro de Sevilla. Tramo San Bernardo-Centro Nervión en la avenida Ramón y Cajal. Los daños proyectados, infringidos sobre raíces de relevancia estructural dentro del área crítica de anclaje, implican la pérdida definitiva de viabilidad del árbol, sin alternativas posibles del trazado soterrado.

- Viabilidad de trasplante: no se considera árbol trasplantable.
