INFORME DE VALORACIÓN DE ESTADO DE ARBOLADO VIARIO Y ESTUDIO DE VIABILIDAD DE TRASPLANTE

Código ID arbomap: JAM 44

UBICACIÓN: Avenida Ramón y Cajal

Árbol: *Jacaranda mimosifolia*

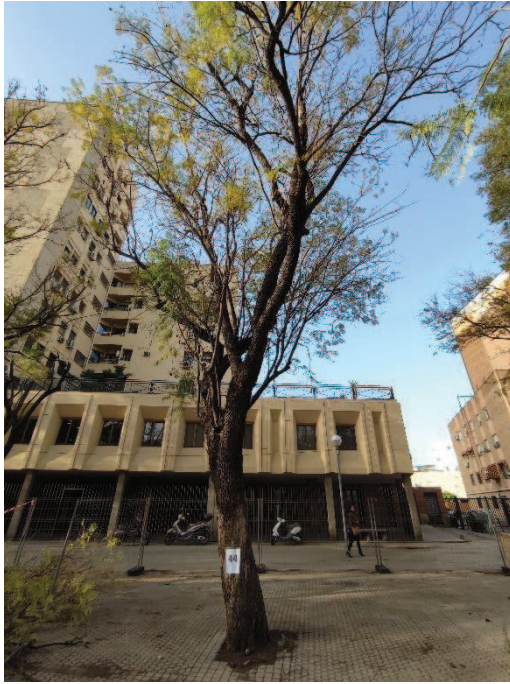
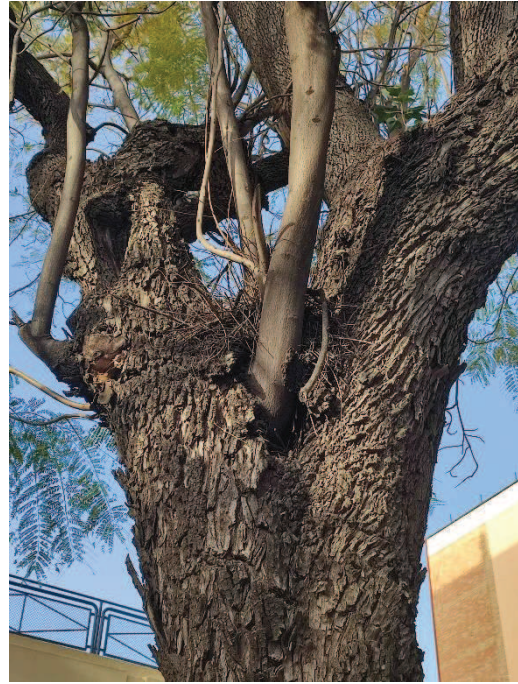
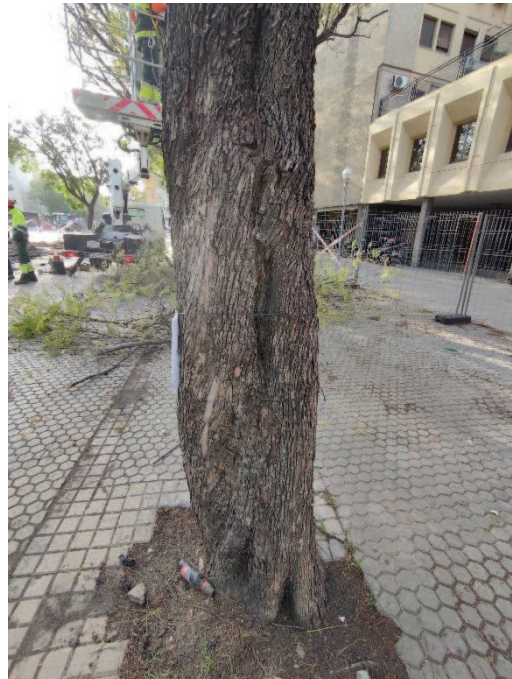
FOTOGRAFÍAS:

5. **P.C. (cm):** 170
6. **ALTURA (m):** 12
7. **ALCORQUE (m):** 0,8 x 0,8
8. **LATITUD DE ACERADO(m):** 6
9. **VALORACIÓN Y ESTADO:**
 - Árbol maduro, con vitalidad media y porte refaldado.

- Inclinación de tronco de 20º con respecto a la vertical ligeramente corregida en copa.
 - Cortezas incluidas en inserciones de ejes primarios con presencia de reiterados vigorosos generados en el punto de unión.

- Desgarro en copa por rotura de rama sin crecimiento de respuesta.
 - Presenta varias ramas terminales superiores e interiores secas que pueden indicar falta de vitalidad.

- Madera vista en copa por cortes de poda con madera de herida.
 - Numerosas brotaciones epicórmicas en el interior de la copa.
 - Existen varias cavidades cerradas en base y tronco con corteza consolidada.

10. **OBSERVACIONES:**
 - Interferencia ineludible de la posición arbolada con la obra de construcción del metro ligero en superficie del centro de Sevilla. Tramo San Bernardo-Centro Nervión en la avenida Ramón y Cajal. Los daños proyectados, infringidos sobre raíces de relevancia estructural dentro del área crítica de anclaje, implican la pérdida definitiva de viabilidad del árbol, sin alternativas posibles del trazado soterrado.

- Considerando las características de la especie, oficialmente clasificada dentro del grupo de longevidad media, se estima una importante pérdida en cuanto a funcionalidad, declive fisiológico y riesgo de fallo dentro de márgenes tolerables, dadas las alteraciones proyectadas en el entorno.

- Viabilidad de trasplante: no se considera árbol trasplantable.

Puesto que las injerencias sobre las raíces leñosas y absorbentes serán graves e inevitables según el proyecto constructivo, unido a la edad relativa, desarrollo y estado fisiológico del ejemplar **se valora la inviabilidad del trasplante.**
