**Expediente: 614/2022**

AP-486-2022  
CAF

## SOLICITUD DE APEO DE ARBOLADO VIARIO (AP-486-22) PARTE 2ª

# FICHA AMPLIADA DE INSPECCIÓN DE VALORACIÓN DE RIESGO DE ARBOLADO

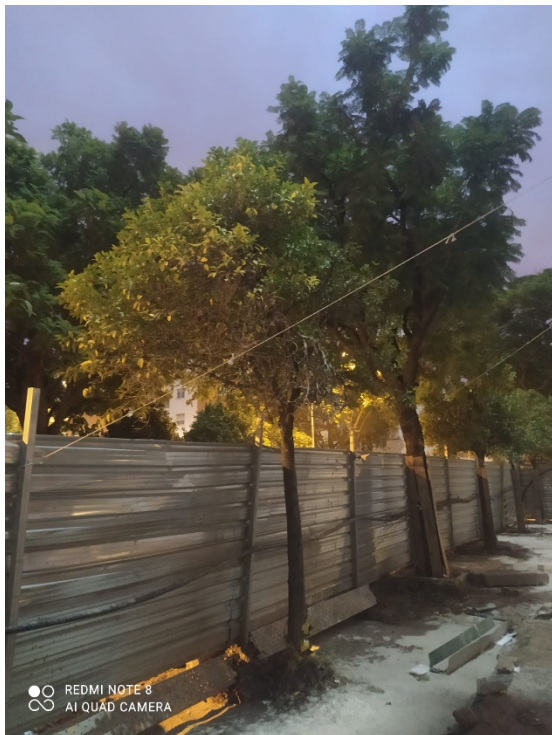
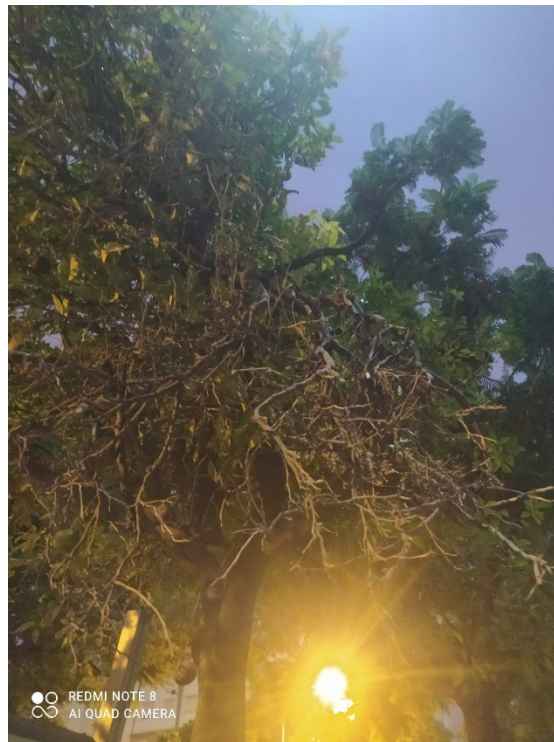
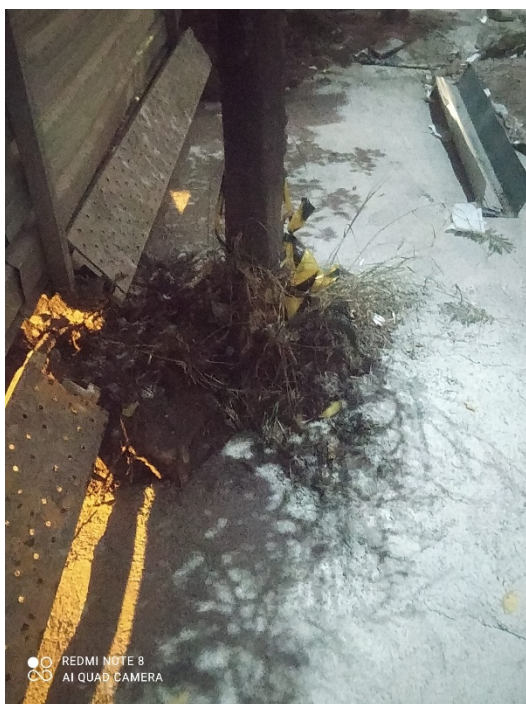
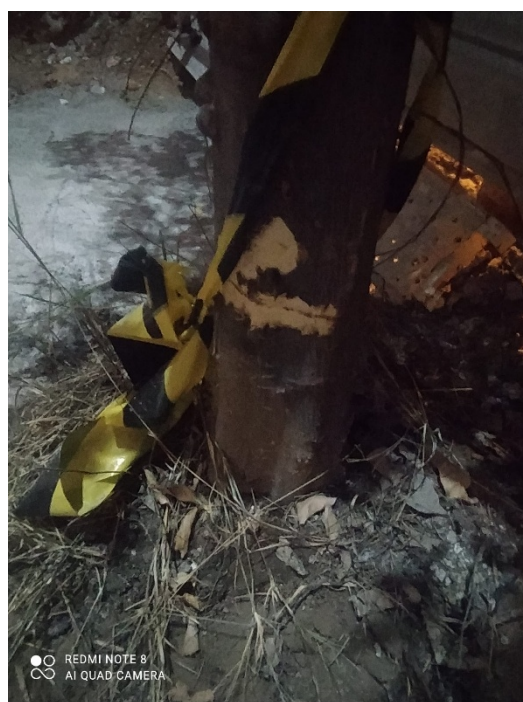
## 12. FOTOGRAFÍAS:

### MOTIVO DEL APEO: INCOMPATIBILIDAD CON OBRA PRIVADA

1. **FECHA:** 8 de noviembre de 2022.
2. **SITUACIÓN:** Calle Orfebre Seco Velasco.
3. **Distrito:** Macarena.
4. **ESPECIE:** *Citrus aurantium*.
5. **P.C. (c.m):** 44
6. **ALTURA (m):** 3
7. **ALCORQUE (m):** Sin alcorque por el levantamiento de todo el acerado.
8. **LATITUD DE ACERADO(m):** Zona en obras.
9. **LESIONES GRAVES:**
  - Descortezamientos en zona basal del tronco.
  - Roturas y desgarros en estructuras de copa de bajo calibre.
10. **ESTADO GENERAL:**
  - El estado general, asociado al vigor, es medio-bajo.
11. **OBSERVACIONES:**
  - El apeo se ve motivado por la incompatibilidad con obra.

**"ÚNICO.-** Autorizar el apeo de un ejemplar de *Citrus aurantium* con ID nº 6, situado en la Calle Orfebre Seco Velasco (AP-486-2022). De acuerdo con el informe del Servicio Técnico: **MOTIVO DEL APEO:** Incompatibilidad con obra privada. Se solicita autorización para proceder al apeo de un ejemplar de *Citrus aurantium* situado en la calle Orfebre Seco Velasco, perteneciente al distrito Macarena. Tras la inspección realizada por los inspectores de riesgo, se determina que el riesgo asociado al ejemplar es BAJO. Sin embargo, debido a la instalación de badén, enmarcada en las tareas de obra se están llevando a cabo en el solar adyacente, con la aprobación de la Gerencia de Urbanismo, se establece la incompatibilidad de la posición del árbol que nos ocupa con el mismo. Y dado que es inviable tanto la conservación del árbol como su trasplante, se solicita su apeo, por **CRITERIOS DE GESTIÓN POR INCOMPATIBILIDAD POR OBRA**. Habiéndose abonado previamente las correspondientes tasas establecidas para el apeo de árboles de titularidad pública. **ESTADO GENERAL:** El estado general, asociado al vigor, es medio-bajo. **OBSERVACIONES:** El apeo se ve motivado por la incompatibilidad con obra".

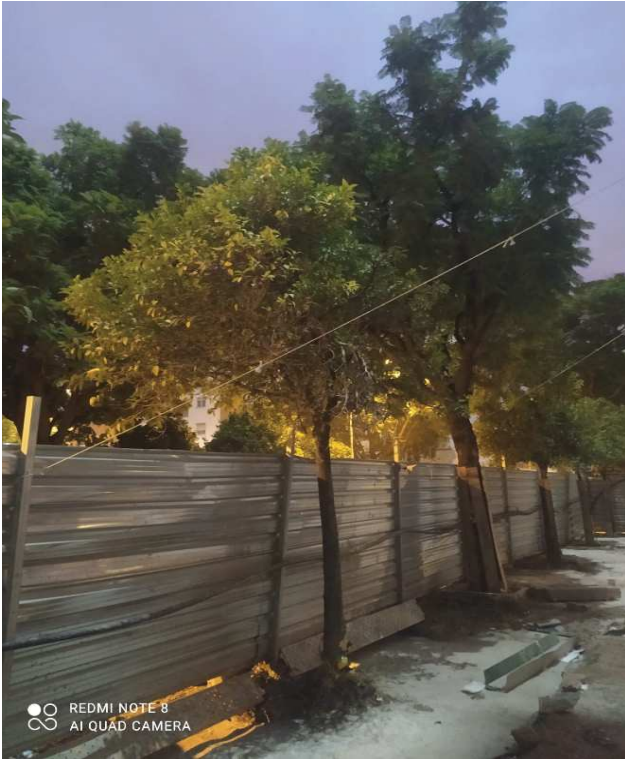
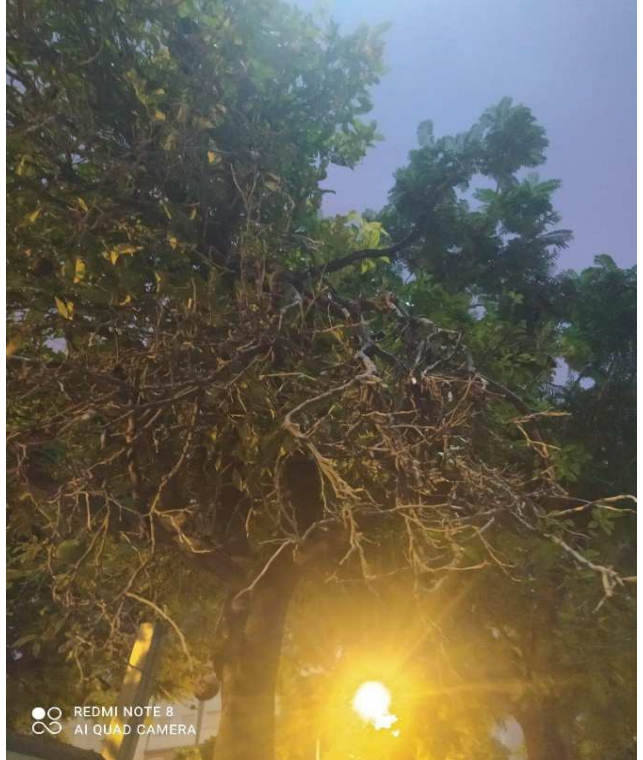
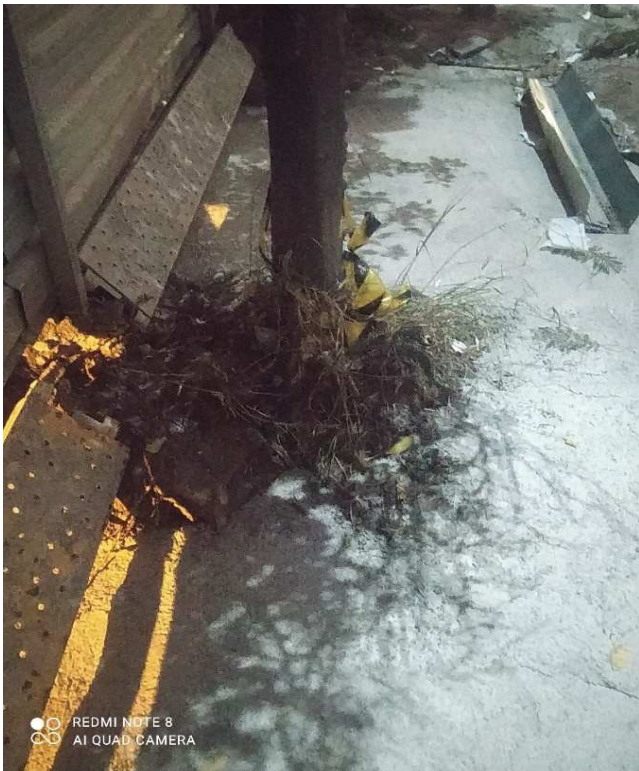
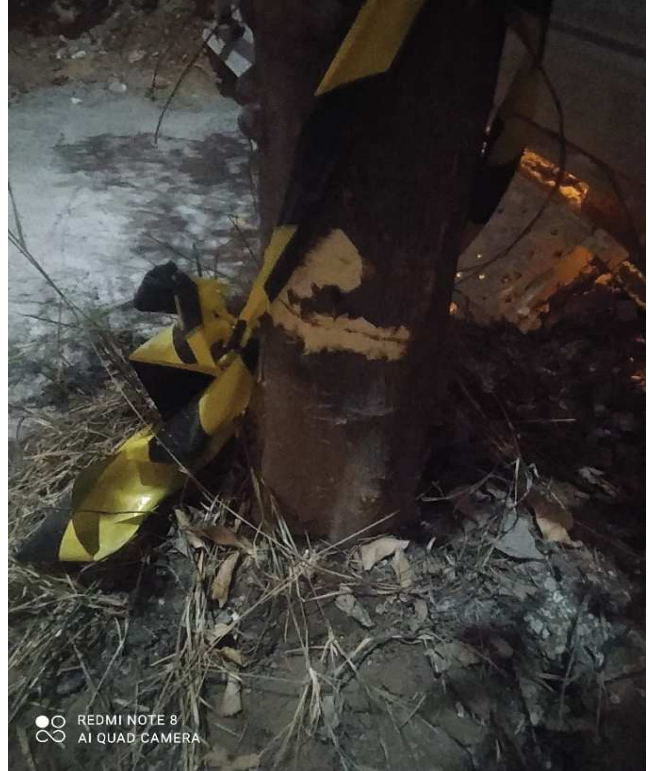
IMÁGENES

TÉCNICO:	Celia Camargo	FECHA INSPECCIÓN:	08/11/2022	
DEFECTO 1:	Obras en el entorno	DEFECTO 2:	Daños mecánicos	
DIANA: 2	TIPO:	Personas	TAMAÑO PARTE:	11cm - 25cm Ø
DISTANCIA CAÍDA A DIANA:	3	PROBABILIDAD FALLO:	Posible	
PROBABILIDAD IMPACTO:	Media	CONSECUENCIAS DEL FALLO:	Menores	
PROB. FALLO E IMPACTO:	Poco probable	NIVEL DE RIESGO:	Bajo

Ejemplar que se encuentra en el interior del área de acceso limitado por obra privada. Se detectan descortezamientos y chancros en la zona basal del tronco y cuello especialmente, compatibles con daños por contacto de maquinaria o posibles acopios indebidos en la zona de seguridad radicular. No se detecta la aplicación de ninguna de las medidas de protección de arbolado recogidas en la ordenanza municipal para la protección de arbolado en obras. Además, se observan estructuras desgarradas y colgando en copa. Se detecta que se ha hormigonado todo el entorno del ejemplar, sin respetar las distancias mínimas de protección de la zona de seguridad radicular. Respecto a la vitalidad y vigorosidad aparente, se observa decaimiento generalizado, compatible con que cabría esperar de un ejemplar con los daños descritos anteriormente. Se considera que se encuentra en la edad relativa de adultez. En base a ello, y al grado de los defectos detectados en el ejemplar, la alternativa de trasplante podría tener una tasa de éxito baja.

ACTUACIÓN PROPUESTA 1:	Poda de saneamiento	NIVEL DE RIESGO RESIDUAL (1):	Bajo		
PRIORIDAD:	Programada	ACTUACIÓN PROPUESTA 2:	Revisión periódica/seguimiento		
PRIORIDAD:	Programada	NIVEL DE RIESGO RESIDUAL (2):	Bajo		
FRECUENCIA REVISIÓN:	Bianual	FECHA PRÓXIMA REVISIÓN:	08/11/2024		
PASA A F2:	No	E.V.A ALTURA:	No	NIVEL DE RIESGO RESIDUAL:	Bajo
REVISAR TRAS EMA:	No	INCIDENCIA:	Si
