**Expediente: 18/2022**

**FICHA DE APEO DE ARBOLADO VIARIO (AP13/22) PARTE 2ª**

1. **FECHA:** 20/01/22
2. **SITUACIÓN:** Paseo Las Delicias **DISTRITO:** Sur
3. **ESPECIE:** *Cercis siliquastrum* **N ° ID:** 15467
4. **P.C. (cm):** 153 **ALTURA (m):** 6 **ALCORQUE (m):** Terrizo de albero

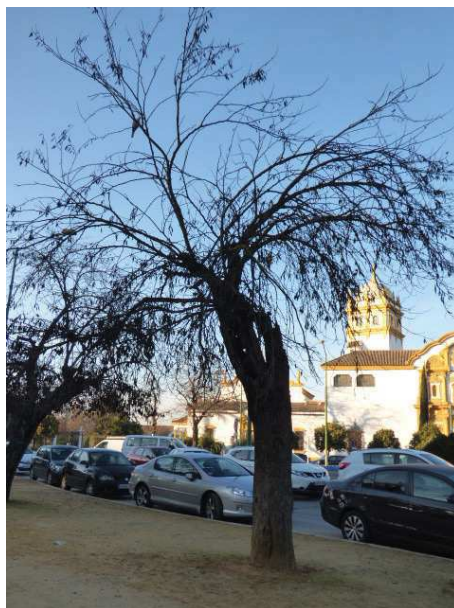
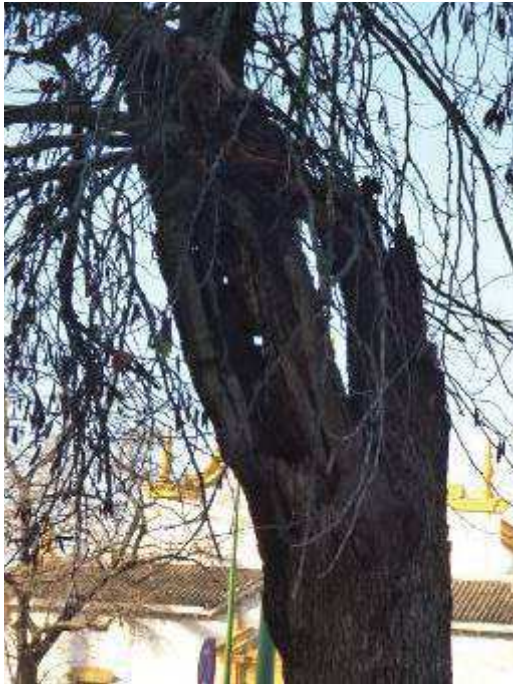
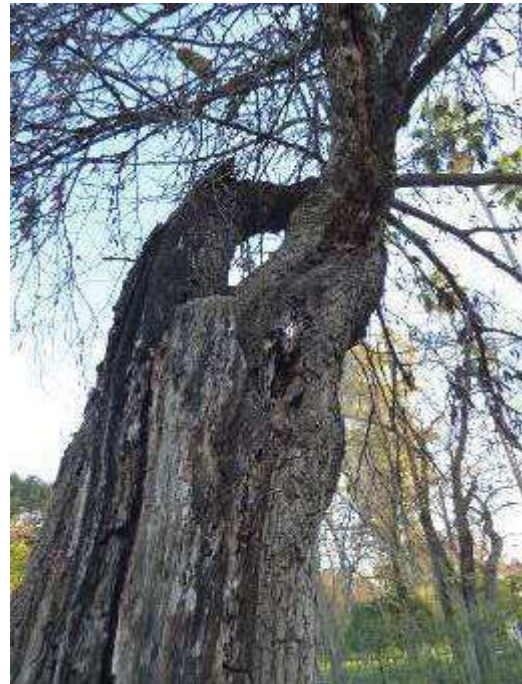
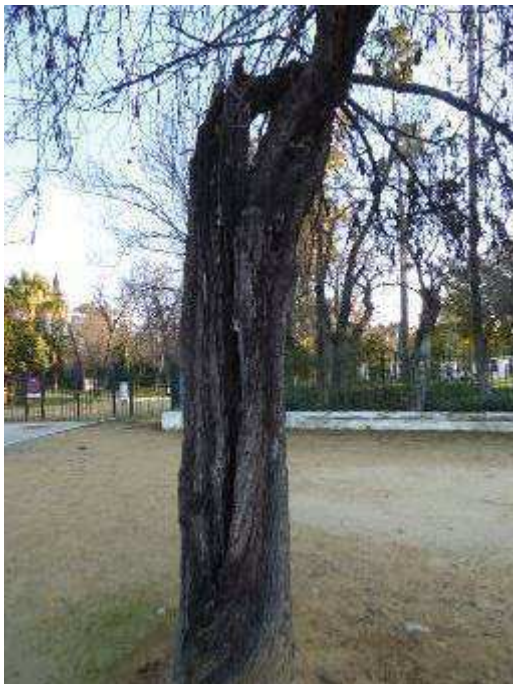
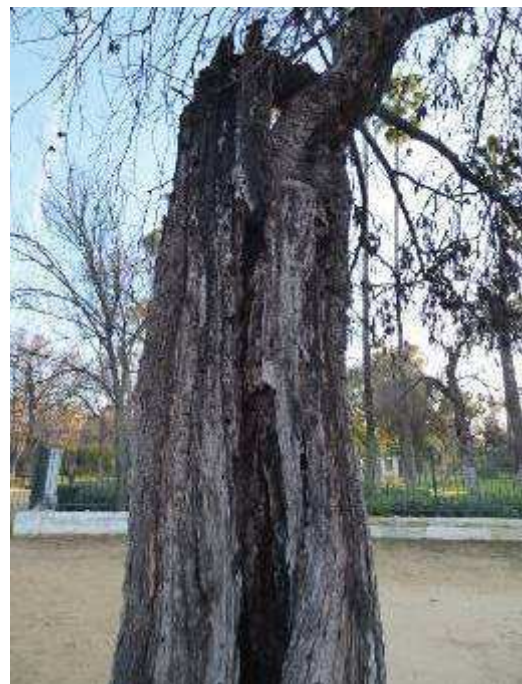
9. **FOTOGRAFÍAS**

6. **LESIONES GRAVES:** Pudrición avanzada de toda la madera, a nivel de cimales, cruz principal y tronco con galerías abiertas al exterior. Cavidad longitudinal desde el suelo hasta la base de los ejes principales, en la orientación Oeste, con escasa pared residual. Probable progresión radicular de la afección fúngica, disfuncionalidad y descomposición de tejidos. Descortezado y necrosis en ejes principales codominantes, antiguamente seccionados. Antecedentes de fractura parcial de copa con pérdida de aproximadamente un 20% del volumen total.

7. **ESTADO GENERAL:** Árbol viejo en declive fisiológico ostensible, presentando mínimo crecimiento anual, baja capacidad de compartimentación y de refuerzo de debilidades mecánicas, y mortalidad de las escasas ramas remanentes (10% ramas secas). Copa irreversiblemente desestructurada por antiguo desmoche; actualmente presenta escasa amplitud (4m diámetro), reducida ramificación secundaria y baja densidad foliar.

Se ha proyectado la renovación paulatina de esta alineación compuesta por cinco ejemplares coetáneos de la misma especie para la mejora de la cobertura arbórea de la unidad paisajística, mediante la sustitución progresiva de los pies senescentes que presentan un estado biomecánico más deteriorado y nula resiliencia, y mediante el incremento del número total de posiciones arboladas. Considerando la baja funcionalidad y la escasa viabilidad a corto plazo de este ejemplar se propone su apeo y sustitución.
