AP-295-2022  
ALDV

**FICHA DE APEO DE ARBOLADO VIARIO (295/22) PARTE 2ª**

1. **FECHA:** 22/07/22
2. **SITUACIÓN:** Avenida Ramón Carande **DISTRITO:** Sur
3. **ESPECIE:** *Tipuana tipu* **Nº ID:** 737
4. **P.C. (cm):** 131 **ALTURA (m):** 10 **ALCORQUE (m):** Cuadrado individual

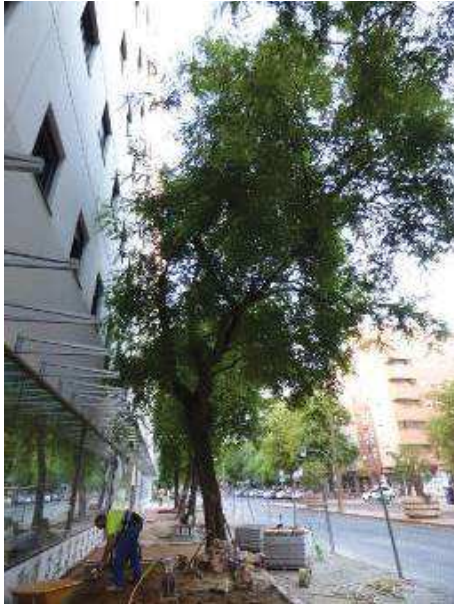
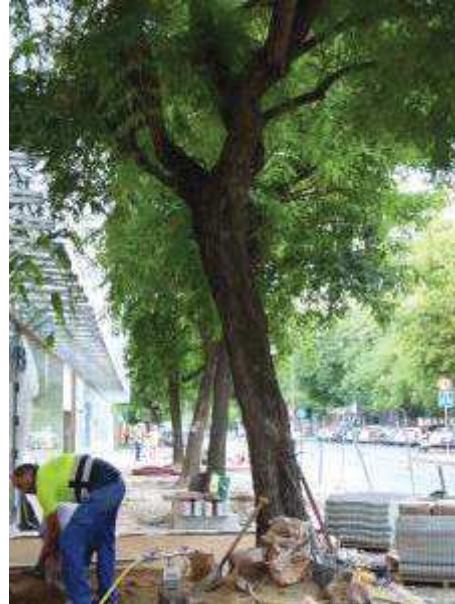
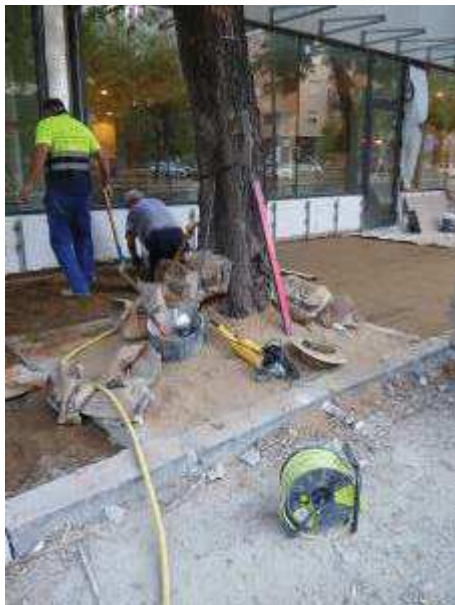
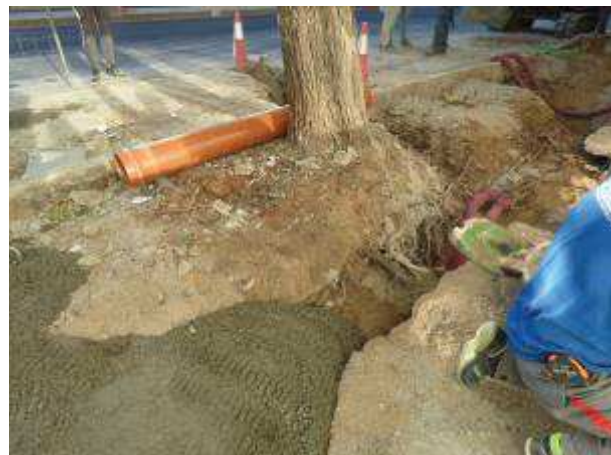
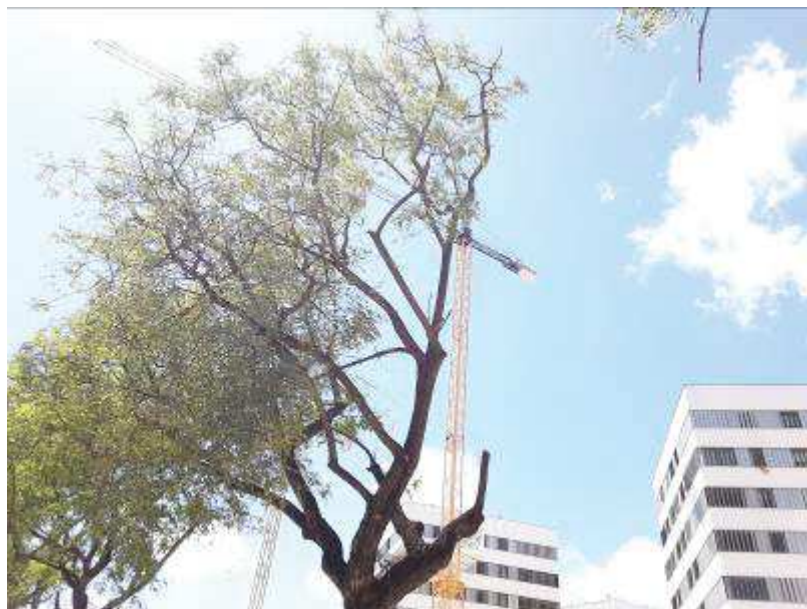
**9. FOTOGRAFÍAS:**

**MOTIVO DEL APEO:** Riesgo no tolerable

6. **LESIONES GRAVES:** Durante la última fase de la obra de construcción de una residencia universitaria por la empresa CABBSA S.A. (canalización de alumbrado público y restauración del acerado), se han eliminado y desgarrado de todas las raíces, tanto leñosas como absorbentes, alrededor del pie (sector N\_W\_S del plato radicular) hasta 60cm de profundidad, excepto en la orientación E (anexa a calzada), y se ha levantado el estrato de hormigón de 20-30cm de espesor que sostiene las losas del acerado, de manera que tanto los daños producidos en el arraigo con maquinaria pesada (retroexcavadora) como la severa alteración de los factores de carga dentro del área crítica de anclaje radicular tienen gran relevancia estructural para la estabilidad del árbol completo, considerando su etapa de desarrollo. Tronco sin protección durante los trabajos de cambio de pavimento. Al inicio de la obra, se registraron podas no autorizadas para habilitar el paso de camiones y el desplazamiento de materiales en altura, se generaron heridas por impacto de grúa (9cm de radio), rompiendo varias ramas secundarias, lo que provocó la desestructuración parcial de la copa.

7. **ESTADO GENERAL:** Árbol maduro, con síntomas de desvitalización asociada a los factores abióticos característicos del entorno de obra (altas temperaturas en las proximidades del árbol por las operaciones con maquinaria pesada, polvos de áridos y partículas en suspensión, efluvios del cemento, daños mecánicos, ...).

8. **OBSERVACIONES:** A 1'5m de 8 ejemplares de la alineación, en la cara W, lindando con la fachada, se realizó a finales del pasado mes de junio una zanja de 3m de profundidad para canalización de redes de EMASESA (del ID728 al ID735). Esta excavación fue controlada diariamente registrándose la cantidad y diámetro de las raíces cercenadas, y constándose el saneamiento (corte limpio) y el sellado (pasta cicatrizante para minimizar la desecación de la raíz) en los cortes de las partes seccionadas durante la intervención. Posteriormente, una vez concluido el soterramiento de la línea con éxito para la conservación de los árboles afectados, la constructora procede a realizar otras operaciones dentro del área crítica de anclaje radicular, de estos y del resto de ejemplares de la alineación (del ID728 al ID740), sin notificación al Servicio de Parques y Jardines, a pesar de que disponía del Protocolo de Protección del Arbolado en Obra y de haberse insistido encarecidamente en la obligación de avisar al equipo de inspección si se producía cualquier actuación significativa en esta zona tan fundamental para la estabilidad del arbolado en general. El día 19/07/22 se produce el vuelco del ID728 y cuando se accede al cajón de obra se constata que se ha suprimido con maquinaria pesada toda raíz hasta 60cm de profundidad (canalización de alumbrado público) desde 30cm del pie, quedando desgarradas y varios días expuestas a pesar del evidente déficit hídrico (ni saneamiento de cortes ni sellado), además se ha demolido la solera de hormigón de 30cm de grosor alrededor del árbol sin considerar su función activa en el arraigo, todo esto sin proteger los troncos y ramas principales, que sufren de nuevo daños significativos por el impacto reiterado de la maquinaria.
