**Expediente: 487/2022**

AP-254 a 258-2022  
AAP

**FICHA DE SOLICITUD APEO DE ARBOLADO ZONA VERDE (254-2022) 2ª PARTE**

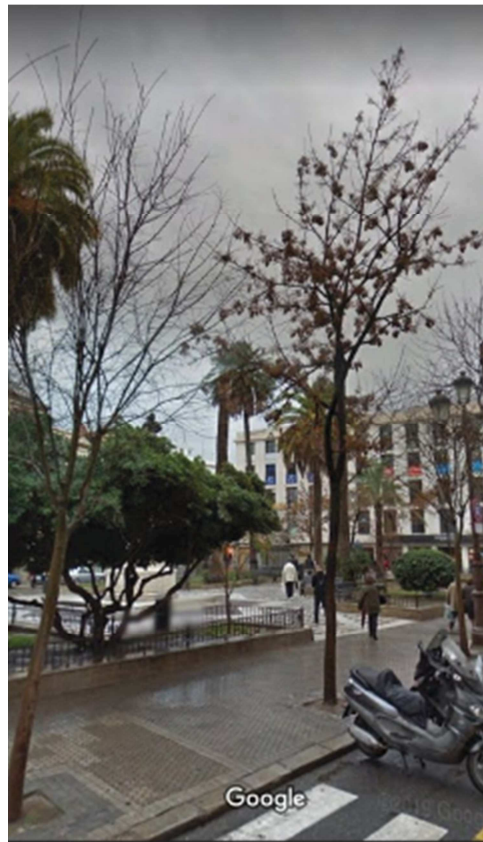
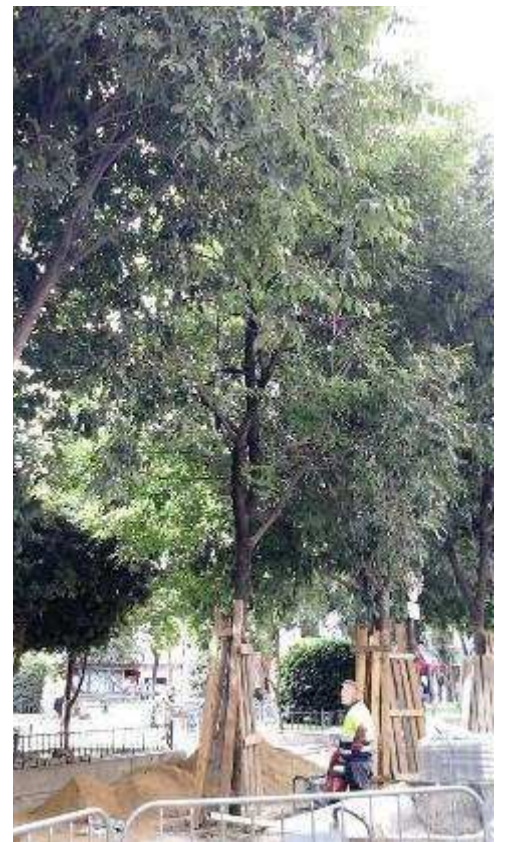
Pérdida de competitividad lumínica del individuo con respecto a la plantación de almeces del 2011. La foto de la izquierda en una captura de Google Maps de enero de 2014 y la de derecha se trata de una foto actual.

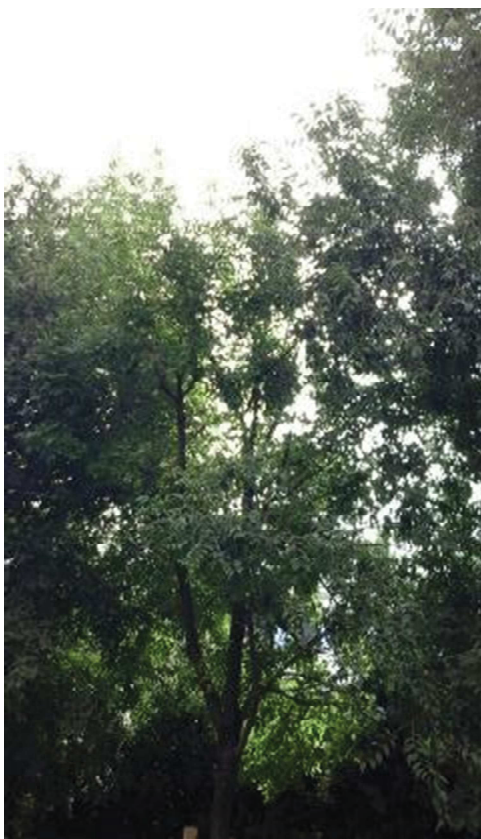
Detalle copa prácticamente sumergida.

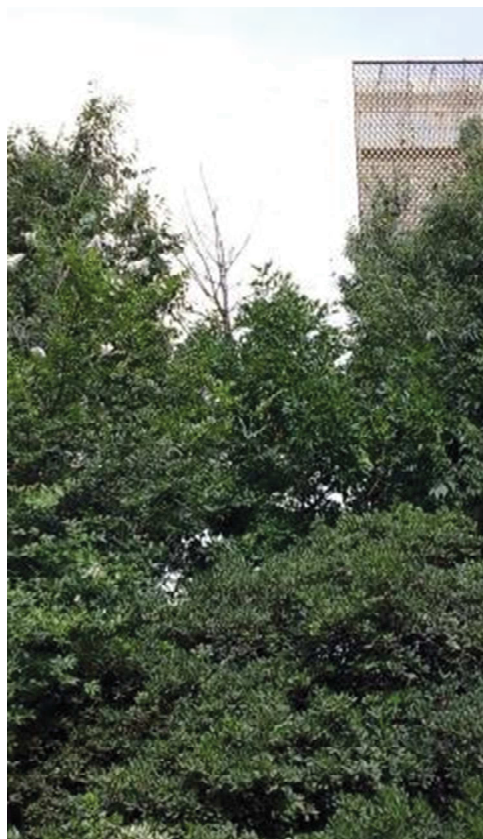
Decaimiento y falta de competitividad por la luz con los individuos adyacentes de la alineación.

Desvitalizado.

Tras la evaluación visual y posterior categorización del nivel de riesgo según la metodología TRAQ, el posible fallo por caída de bisagra, se clasifica en la actualidad como de RIESGO MODERADO para peatones.

Defoliación y ramas secas tanto en la cima de la copa como en las partes bajas, por un proceso claro de decaimiento y sumersión.

Se recomienda su apeo, ya que se constata que ha llegado al fin de su vida útil o se encuentra muy debilitado, no existiendo posibilidad de implementar mejoras para que vuelva a aportar los servicios ecosistémicos que serían esperables.
