Expediente: 487/2022

AP-254 a 258-2022
AAP

FICHA DE SOLICITUD APEO DE ARBOLADO ZONA VERDE (256-2022) 2ª PARTE

MOTIVO DEL APEO: RIESGO NO TOLERABLE y RENOVACIÓN DE ARBOLADO.

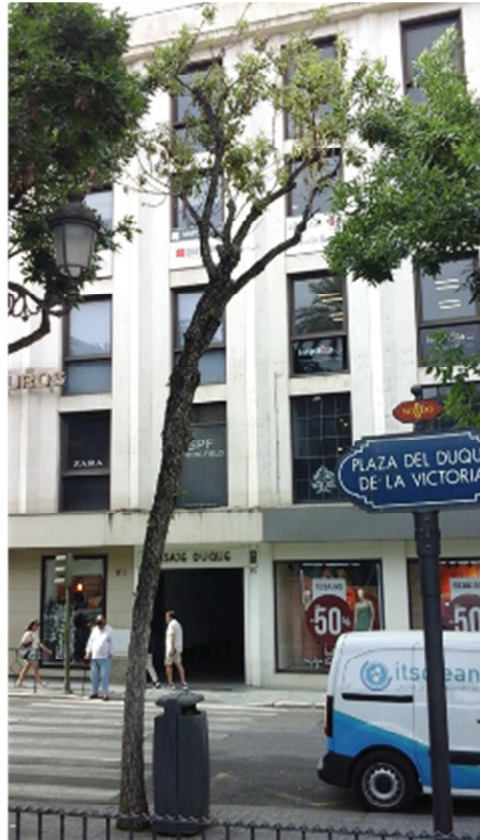
Se trata de un árbol decrepito, ligeramente inclinado/curvado, de una alineación mixta de fresno americano y almez situada en el borde exterior de la Plaza del Duque, junto a la calzada. Pertenece a una plantación realizada en torno al 2004 para renovar otros viejos fresnos americanos existentes en la plaza. El entorno es muy agresivo y estresante para los árboles, con muchas interferencias y alta ocupación del espacio circundante: elevado tránsito de peatones -grandes almacenes cercano- y tráfico rodado -autobuses-, e instalación de un mercadillo y otras infraestructuras -iluminación y canalizaciones subterráneas-. El árbol está ubicado en un alcorque sobre pavimento totalmente cegado con cemento y adoquines de granito, habiendo desarrollado un "miriñaque" que supera el pavimento, lo que asegura un estrangulamiento de la base del tronco/cuello del árbol y una posible pudrición radicular por anoxia. En la actualidad presenta muy mala vegetación, ya sea por problemas edafológicos derivados de la pésima calidad del suelo y/o la impermeabilización del alcorque, la contaminación y las podas de adaptación al espacio -de gálibo y apantallamientos-. El árbol lleva en un proceso de decaimiento desde al menos hace 4 años, como se constata en los informes anuales de inspección del arbolado, con gomosis en la base del tronco y copa rala, ramas secas y brotaciones débiles, que incluso es posible balancearlo con el impulso de un brazo. Por último, la alta densidad de pies en la alineación de la plaza provoca un exceso de interferencias y problemas derivados con el tráfico rodado y peatonal y otras instalaciones, sin que esto suponga un aumento significativo de la cobertura vegetal y de otros servicios

Tras la evaluación visual y posterior categorización del nivel de riesgo según la metodología TRAQ, el posible fallo por rotura radicular (caída rotacional), se clasifica en la actualidad como de RIESGO ALTO para peatones.

Vista general: árbol inclinado/curvado, decrepito. Interferencias con mobiliario urbano, farola y tránsito de peatones y vehículos

Se recomienda el apeo del árbol, ya que supone un riesgo por probable caída del ejemplar o de alguna de sus partes, que supera lo tolerable y mayor al valor del conjunto de servicios ecosistémicos aportados, sin que sea posible otra acción o intervención viable para mitigar dicho riesgo.

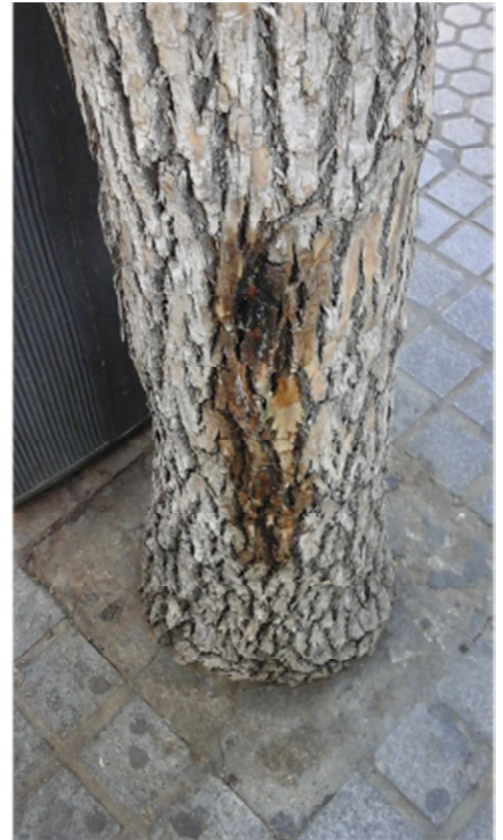
Decaimiento, posible actividad fúngica.

Detalle gomosis en la parte inferior del tronco, posible actividad fúngica.

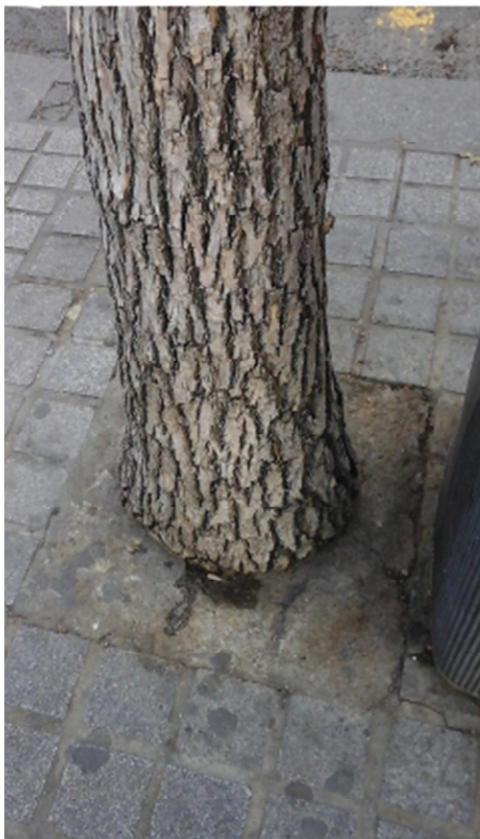
Detalle alcornoque cegado con adoquines y cemento: anillamiento del tronco y posible anoxia radicular.

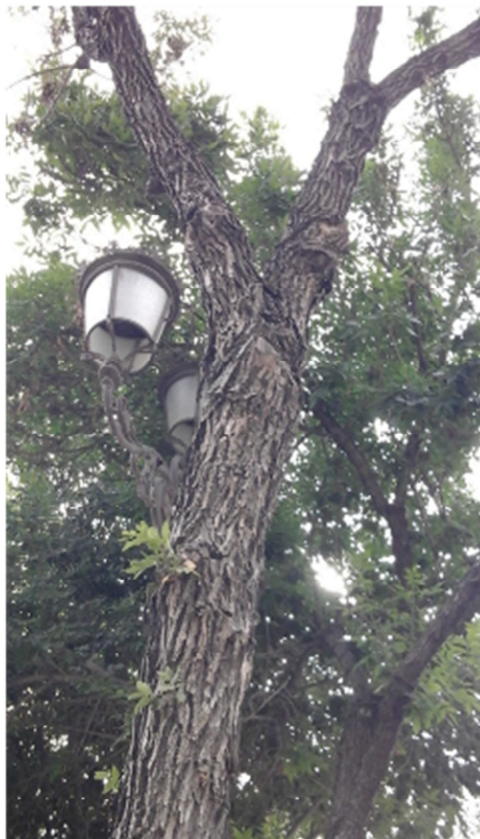
Detalle copa desestructurada: decaimiento, heridas de poda y brotación de emergencia. Escasa y débil brotación. Ramillas seca.
