**Expediente: 440/2022**

AP-161-2022  
AAP

**SOLICITUD DE APEO DE ARBOLADO VIARIO (AP 161-22) PARTE 2ª**

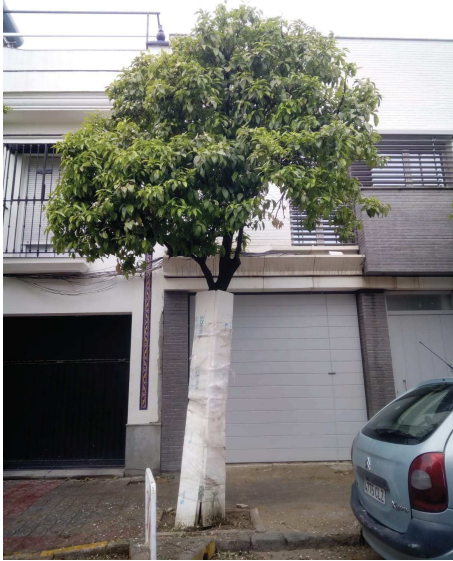
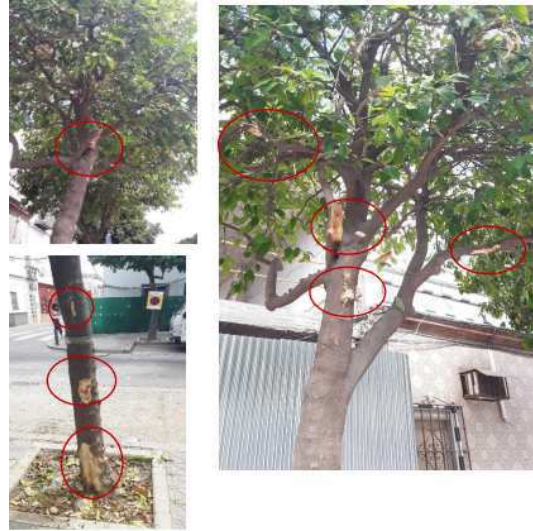
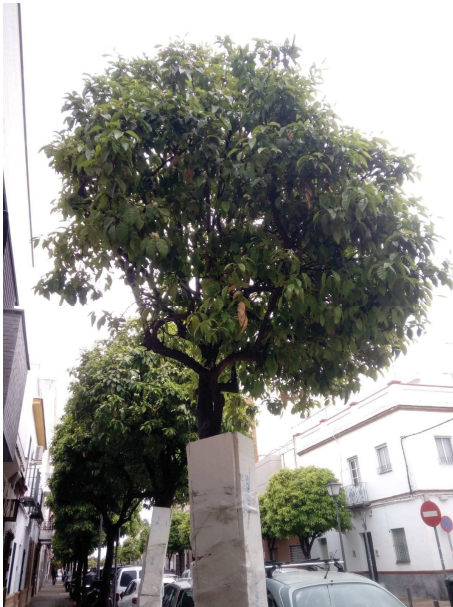
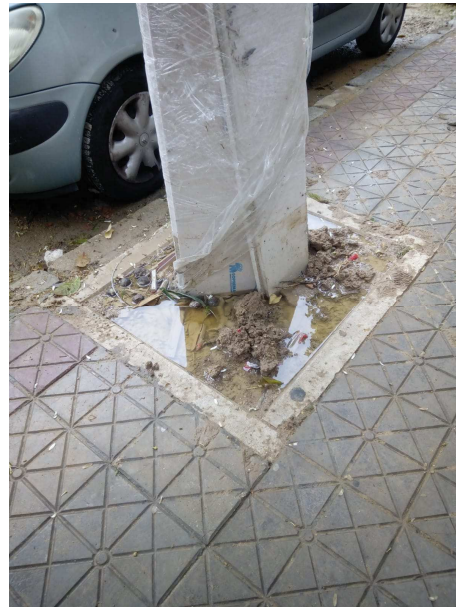
**12. FOTOGRAFÍAS:**

9. **LESIONES GRAVES:**
  - Daños significativos infringidos durante la ejecución de la obra por la inadecuada protección del arbolado que se encuentra en el área de influencia de los trabajos. Se observan numerosas ramas tronchadas y con descortezamientos locales, rotura de una de las ramas principales de 7cm de diámetro, y herida de 17cm de diámetro, en el tronco, a 1,70 cm de altura, lesiones ocasionadas durante el transcurso de la obra por roce o impacto de maquinaria, traslado de materiales o instalación de andamios y plataformas de trabajo. Tras la inspección del arbolado cercano a la obra y la notificación de los daños, los responsables proceden a proteger el fuste del ejemplar según las directrices recogidas en la normativa vigente.

10. **ESTADO GENERAL:**
  - Árbol adulto, porte refaldado y vitalidad media, sin afecciones foliares significativas.
11. **OBSERVACIONES:**
  - Interferencia ineludible de la posición arbolada con la ubicación del acceso al garaje de la nueva vivienda (número 40), con autorización aprobada de badén por la Gerencia de Urbanismo.

- Inviabilidad de trasplante del ejemplar dada su etapa de desarrollo actual, las reducidas dimensiones del alcorque y la presencia de canalizaciones subterráneas de servicios próximas al anclaje radicular.

**"ÚNICO.-** Autorizar el apeo de **un ejemplar adulto de Citrus aurantium con ID nº 696, situado en la calle Mariano Benlliure (AP-161-2022).** De acuerdo con el informe del Servicio Técnico: **MOTIVO DEL APEO:** Vado en obra de nueva edificación. A causa de la interferencia insalvable de esta posición arbolada con el acceso proyectado al garaje de la nueva edificación que se está construyendo en esta ubicación. Puesto que la licencia de vado ha sido aprobada, y que el trasplante del ejemplar es inviable debido a la etapa de desarrollo actual del árbol, a las reducidas dimensiones del alcorque y a las canalizaciones subterráneas de servicios entorno a la posición arbolada, se solicita su apeo. **ESTADO GENERAL:** Árbol adulto, porte refaldado y vitalidad media, sin afecciones foliares significativas. **OBSERVACIONES:** Interferencia ineludible de la posición arbolada con la ubicación del acceso al garaje de la nueva vivienda (número 40), con autorización aprobada de badén por la Gerencia de Urbanismo. Inviabilidad de trasplante del ejemplar dada su etapa de desarrollo actual, las reducidas dimensiones del alcorque y la presencia de canalizaciones subterráneas de servicios próximas al anclaje radicular."
