AP-463-2022
ALDV

FICHA DE APEO DE ARBOLADO VIARIO (463/22) PARTE 2ª

- 1. FECHA:** 18/11/22
- 2. SITUACIÓN:** Avenida Eduardo Dato **DISTRITO:** Nervión
- 3. ESPECIE:** *Schinus molle* **Nº ID:** 2739
- 4. P.C. (cm):** 280 **ALTURA (m):** 9 **ALCORQUE (m):** Parterre ajardinado

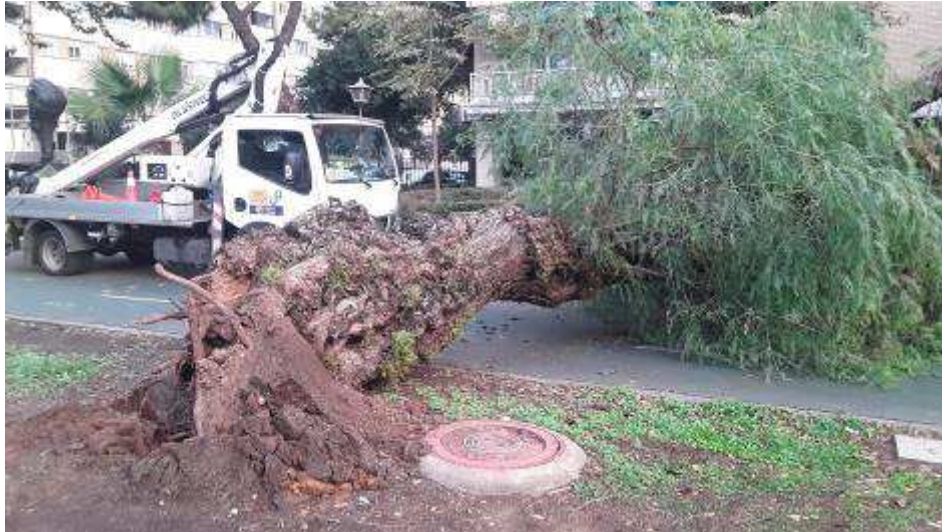
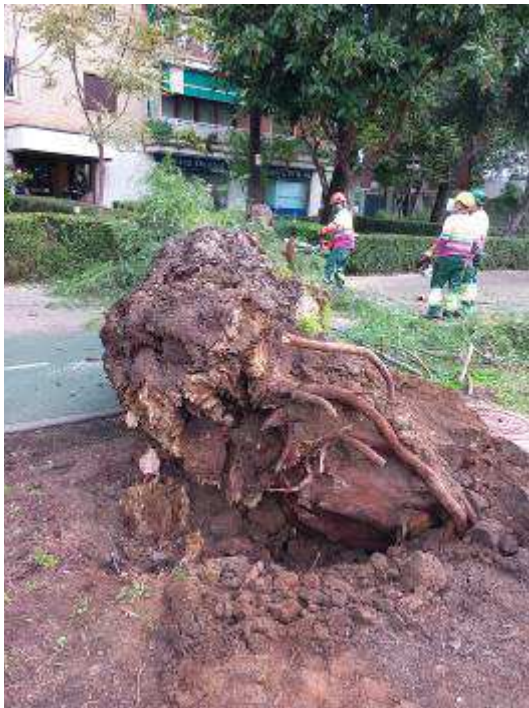
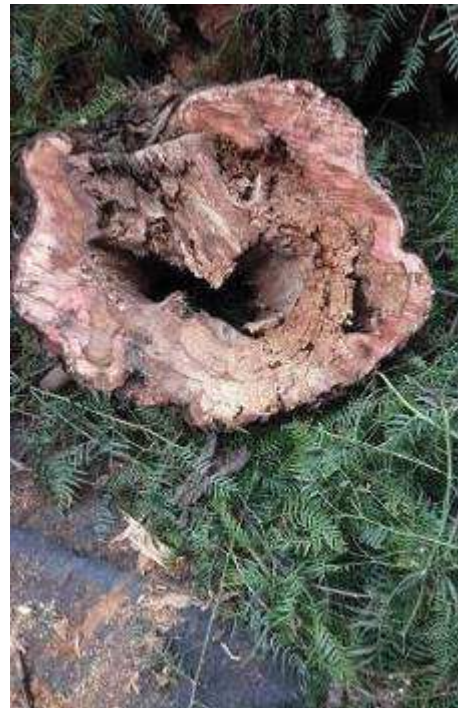
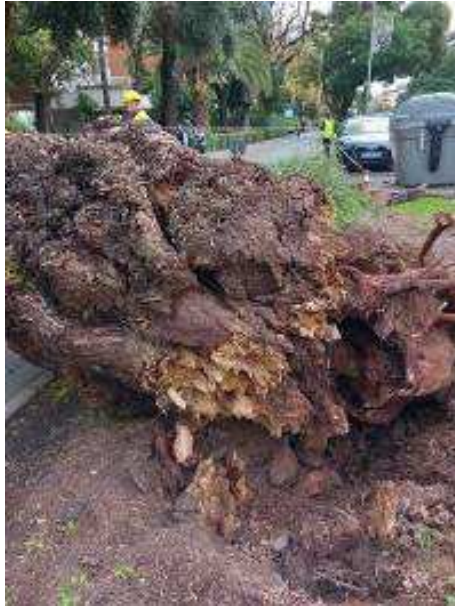
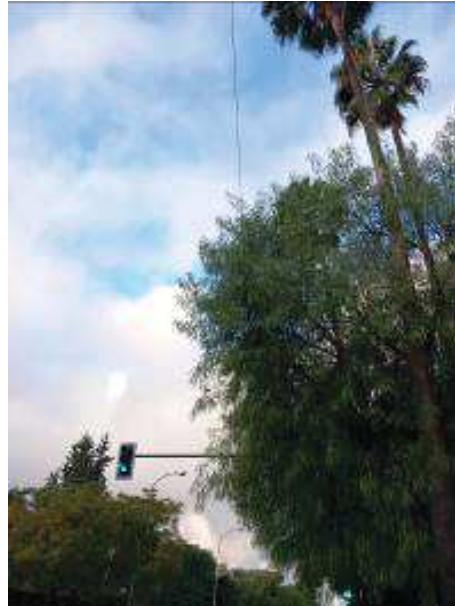
9. FOTOGRAFÍAS:

- 6. LESIONES GRAVES:** Vuelco del árbol completo, por rotura radicular parcial desde el sector SW del plato radicular, justo debajo del pie. Pudrición interior del tronco, de mayor alcance en la zona basal hasta el primer metro de altura, donde se apreciaba, antes del fallo, la oquedad interna con formación incipiente de cavidades abiertas, evidenciándose la escasa pared residual a este nivel. Arquetas de canalizaciones de servicios urbanos subterráneos dentro del mismo parterre, a menos de 1m del pie, origen potencial de la afección fúngica a partir de antiguos cortes de raíces leñosas. Tras el vuelco y exposición de la zona hipogea, se observa la presencia de cuerpos fructíferos a este nivel, y se evidencia la evolución ascendente de la descomposición fúngica, desde el suelo y a través del tronco.

- 7. ESTADO GENERAL:** Árbol viejo, vitalidad media, y fuste abultado, con numerosas protuberancias por generación de madera de reacción ante la pudrición interna y por la emisión de brotación epicórmica desde el suelo hasta la cruz. En mayo de 2022, se efectúa una actuación extraordinaria de poda consistente en la drástica reducción de las ramas principales (cortes de hasta 20cm de diámetro), consiguiendo una disminución de 4m respecto a la altura total y de entorno al 50% de la carga foliar previa, con el objetivo de incrementar el factor de seguridad del árbol, dado el deterioro estructural evidente a nivel del cuello del tronco.

- 8. OBSERVACIONES:** El vuelco se produce durante la madrugada del 17 de noviembre, tras dos jornadas de lluvias moderadas. Afección potencial durante la instalación del alumbrado navideño que se está realizando en horas nocturnas, por contacto o impacto de la plataforma elevadora y/o tensión del cableado que atraviesa las copas.
