AP-477-2022
CAF

SOLICITUD DE APEO DE ARBOLADO VIARIO (AP-477-22) PARTE 2ª

MOTIVO DEL APEO: Obra de construcción del metro ligero en superficie del centro de Sevilla. Tramo San Bernardo-Centro Nervión

Nota Sobre Necesidad de Apeo de Árboles en Esquina Ed. Sevilla 1 de Obra Metro Ligero Centro Sevilla. Tramo: San Bernardo – Nervión.

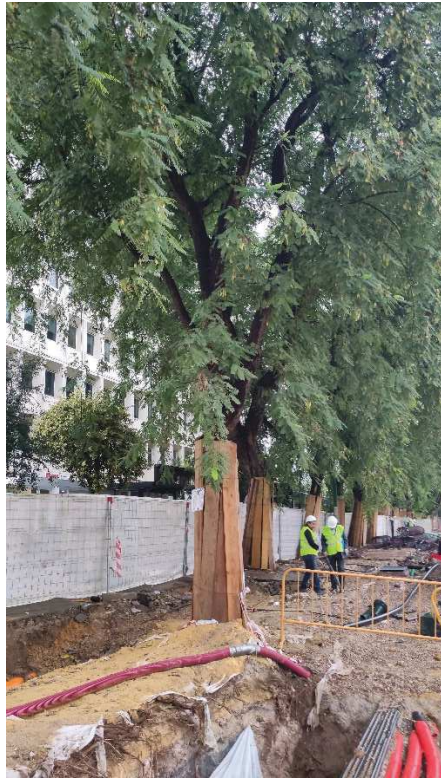
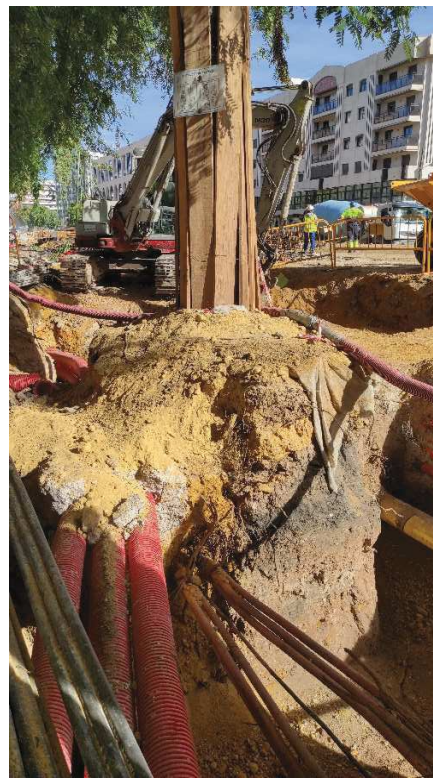
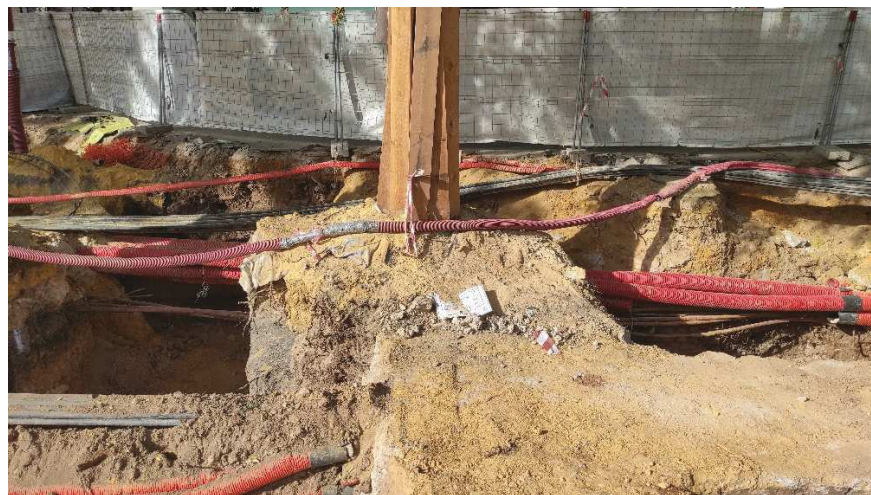
FOTOGRAFÍAS:

6. **ALTURA (m):** 13
7. **ALCORQUE (m):** 1 x 1 m
8. **LATITUD DE ACERADO(m):** 6
9. **LESIONES GRAVES:**
 - Madera vista en tronco.
10. **ESTADO GENERAL:**

- Árbol maduro, con buena vitalidad y porte refaldado.
11. **OBSERVACIONES:**
 - Interferencia ineludible de la posición arbolada con la obra de construcción del metro ligero en superficie del centro de Sevilla. Tramo San Bernardo-Centro Nervión en la avenida San Francisco Javier. La necesidad de construir una arqueta de entronque de todos los servicios que discurren por la avenida, provocará daños sobre raíces de relevancia estructural dentro del área crítica de anclaje. Estos daños afectarán a la vitalidad del ejemplar así como a su estabilidad mecánica, lo que implicará la pérdida definitiva de viabilidad del árbol, sin alternativas posibles del trazado soterrado que permitan la conservación del ejemplar.

- Considerando las características de la especie, oficialmente clasificada dentro del grupo de longevidad media, se estima una importante pérdida en cuanto a funcionalidad, declive fisiológico y riesgo de fallo dentro de márgenes tolerables, dadas las alteraciones proyectadas en el entorno.

*"ÚNICO.- Autorizar el apeo de un ejemplar de Tipuana tipu con ID nº 516, situado en la avenida San Francisco Javier (AP-477-2022). De acuerdo con el informe del Servicio Técnico: **MOTIVO DEL APEO:** Obra de Construcción del Metro Ligerero en Superficie del Centro de Sevilla. Tramo San Bernardo-Centro Nervión. Se solicita autorización para proceder al apeo de un ejemplar maduro de Tipuana tipu situado en la Avenida San Francisco Javier, a causa de la ejecución de la obra de construcción del metro ligero en superficie del centro de Sevilla, tramo San Bernardo-Centro Nervión, que interfiere de manera ineludible con el área crítica de anclaje radicular y copa, comprometiendo irreversiblemente la estabilidad mecánica, la integridad estructural y la viabilidad fisiológica y funcional del árbol. Las obras proyectadas en la avenida están generando alteraciones significativas en el entorno de la posición arbolada, ya que acciones como las relacionadas con la instalación de servicios, construcción de una arqueta, excavaciones proyectadas y la circulación continua de maquinaria pesada en sus inmediaciones, producirán afecciones ineludibles, aunque se contemplen todos los trabajos de protección de arbolado durante la obra, especialmente los relacionados con la protección del sistema radicular, que como mínimo se reflejará en una desvitalización general del ejemplar y un aumento del riesgo de roturas y/o vuelco del mismo. Según informa la dirección de obra, y tras realizar una valoración por parte de empresa especializada en arboricultura y técnicos municipales, se ha realizado un estudio exhaustivo de las posibilidades para modificar la posición de la arqueta de entronque de los servicios afectados y evitar causar daños irreparables en el árbol. Las catas realizadas indican la existencia de diferentes canalizaciones asociadas a las redes de servicios, las cuales se disponen bajo el propio árbol o de forma muy próxima a este, por lo que se imposibilita cualquier otra alternativa, según informe técnico aportado por la empresa constructora. Por las anteriores circunstancias, y atendiendo al estado fisiológico, edad relativa y expectativas de futuro, se agravará notablemente el riesgo asociado a su estructura y/o producirá la muerte prematura del ejemplar. Esta circunstancia además del estado, desarrollo y características estructurales del ejemplar no recomiendan la realización del trasplante. Puesto que las injerencias sobre las raíces leñosas y absorbentes serán graves e inevitables, y que no existen alternativas viables para preservar el árbol afectado por las labores de excavación, soterramiento y constructivas en condiciones*

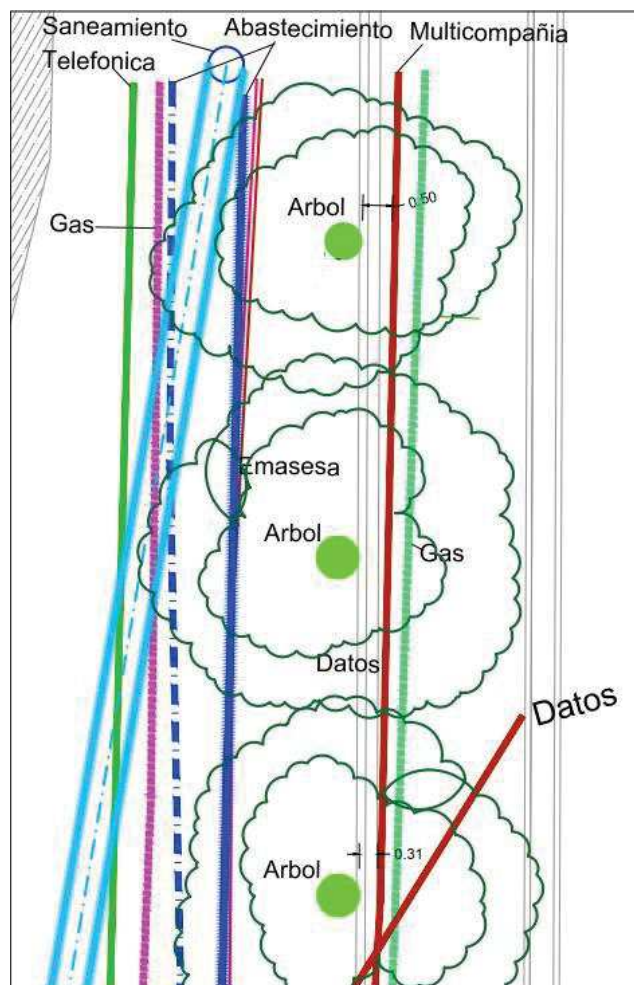
Situación servicios existentes a desviar

La ubicación exacta de estas redes se ha conseguido mediante la realización de catas en el entorno, detectándose que los distintos prismas y canalizaciones existentes en el acerado y antiguo carril bici, se disponen de forma muy próxima y paralela a los tres árboles existentes en la esquina del Sevilla I, tal y como se recoge en siguiente croquis:

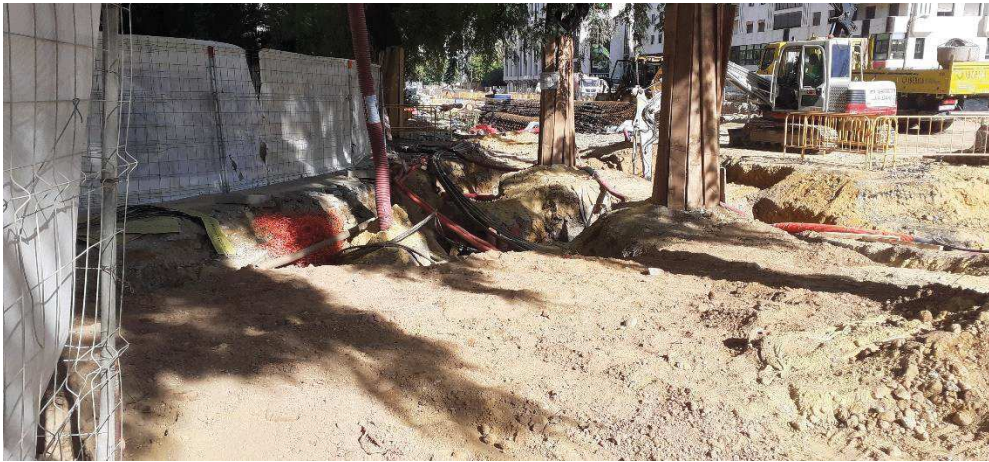
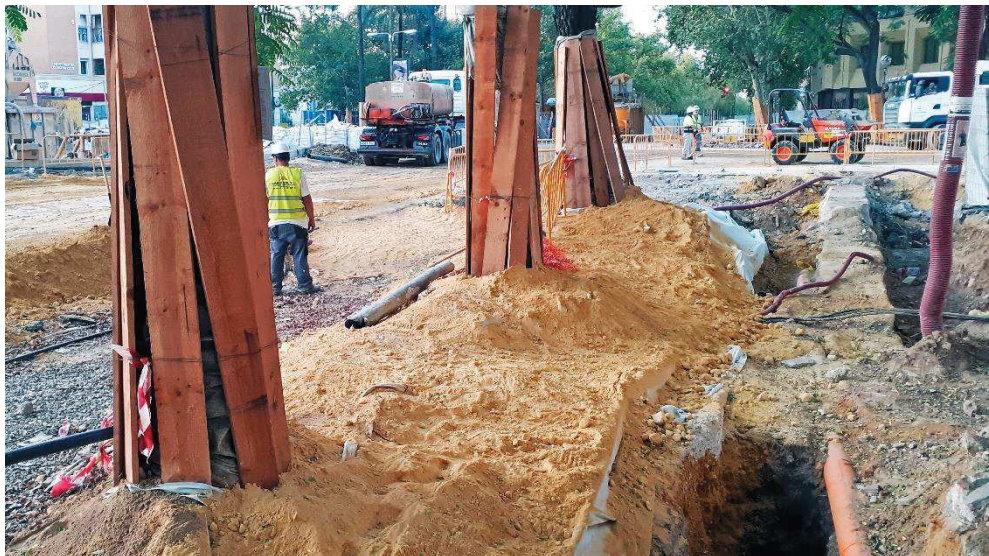
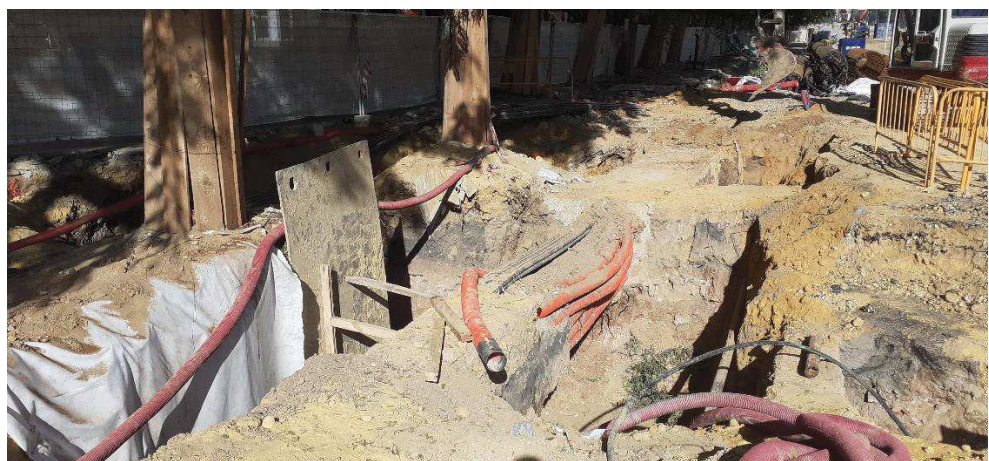
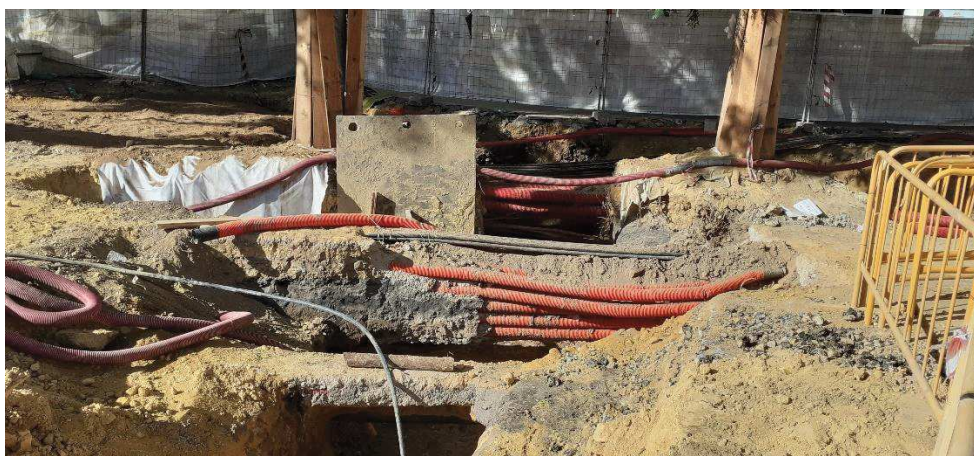
La traducción en campo de lo indicado en el plano anterior puede observarse en las siguientes imágenes, en las que se observa como los distintos servicios se disponen a ambos lados de los tres árboles y de forma muy próxima.

Las distancias a los troncos de los árboles existentes son en algunos casos inferiores a los 30 cm, como es el caso de gas natural, por lo que es evidente la interferencia entre raíces existentes y los servicios actuales, que imposibilitan las conexiones previstas en proyecto sin provocar una importante afección al sistema radicular de los árboles, ya que los entronques a las actuales canalizaciones requieren de apertura de zanjas de forma paralela y transversal a la alineación de los árboles, de profundidad máxima 2,5 m, así como la ejecución de arquetas de conexión entre ellos.

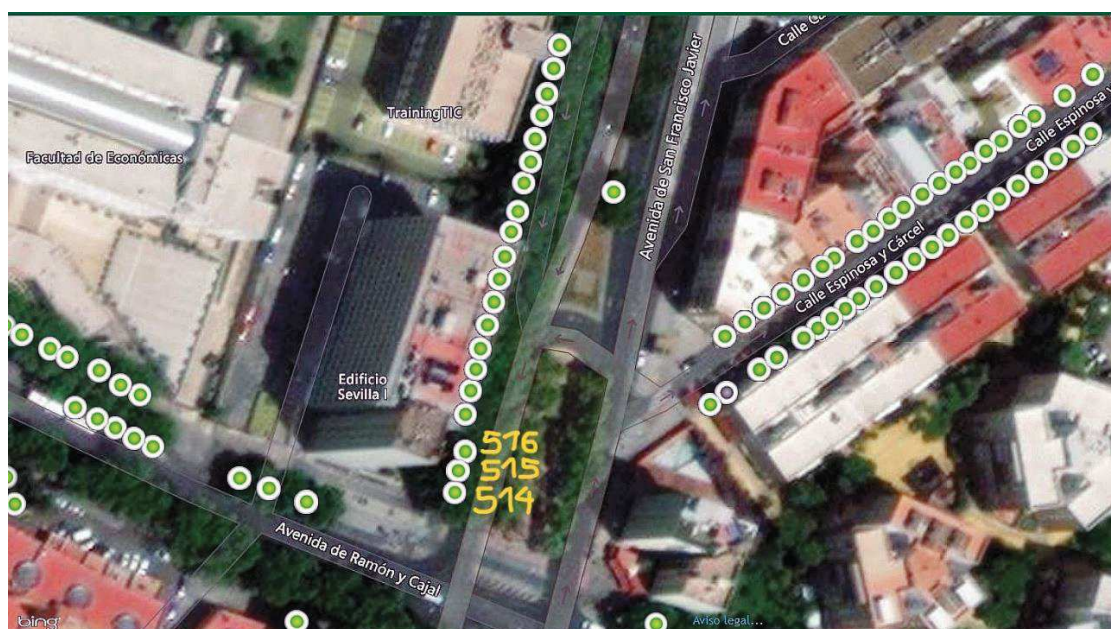
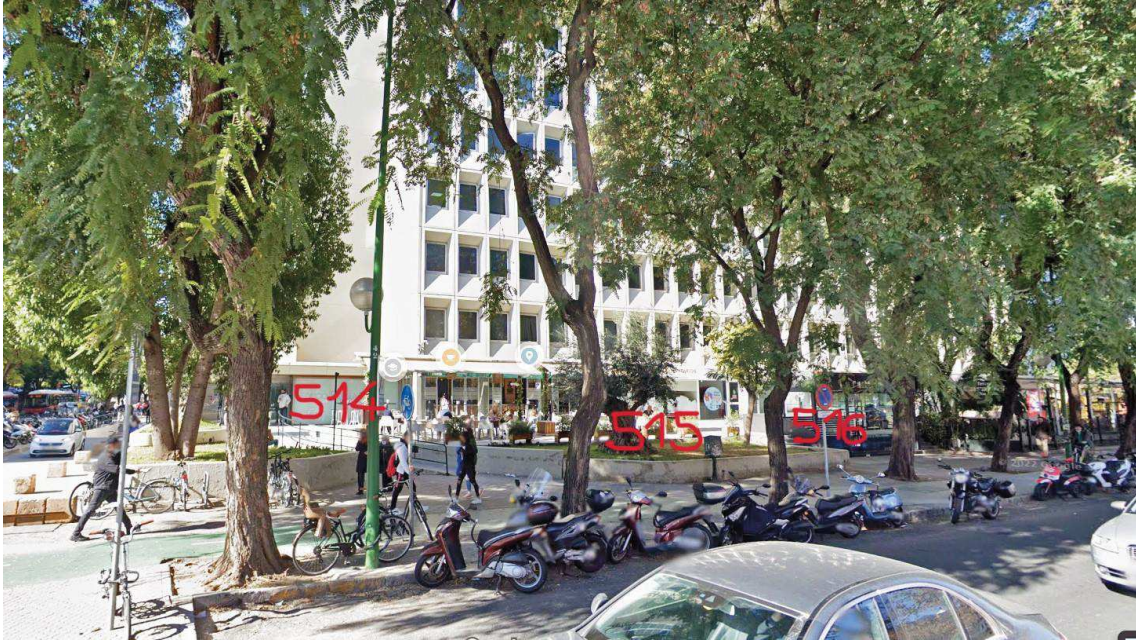
Situación árboles afectados en esquina Sevilla 1

Los árboles en principio afectados por las obras necesarias para el desvío de servicios serían las **Tipuana Tipu 514, 515 y 516** reflejadas en la aplicación ARBOMAP del Área de Parques y Jardines del Ayuntamiento de Sevilla. Como se indica en las fichas de arbolado se trata de ejemplares viejos y como se ve en el plano de planta estarían fuera de la alineación general del arbolado de la Avenida San Francisco Javier.

A la vista de la situación anterior y con el objeto de evitar la afección/apeo de los tres árboles descritos, se procede a un nuevo estudio de las conexiones a realizar, aplicándose las siguientes correcciones:

- Se reducen el número de arquetas de conexión obligando al uso de arquetas multioperador y no arquetas independientes para cada compañía.
- Se eliminan parte de las cruces/zanjas entre árboles, concentrándolos todos en el entorno del primer árbol (árbol nº 516).
- Se redistribuyen los servicios desplazando el cruce sobre el paso inferior hacia el norte, de manera que los entronques con el acerado se ubiquen en su mayor parte en el espacio existente entre el árbol 516 y el 517.
- Se reduce el ancho de ocupación de las conexiones mediante prismas de mayor desarrollo vertical en lugar de horizontal.

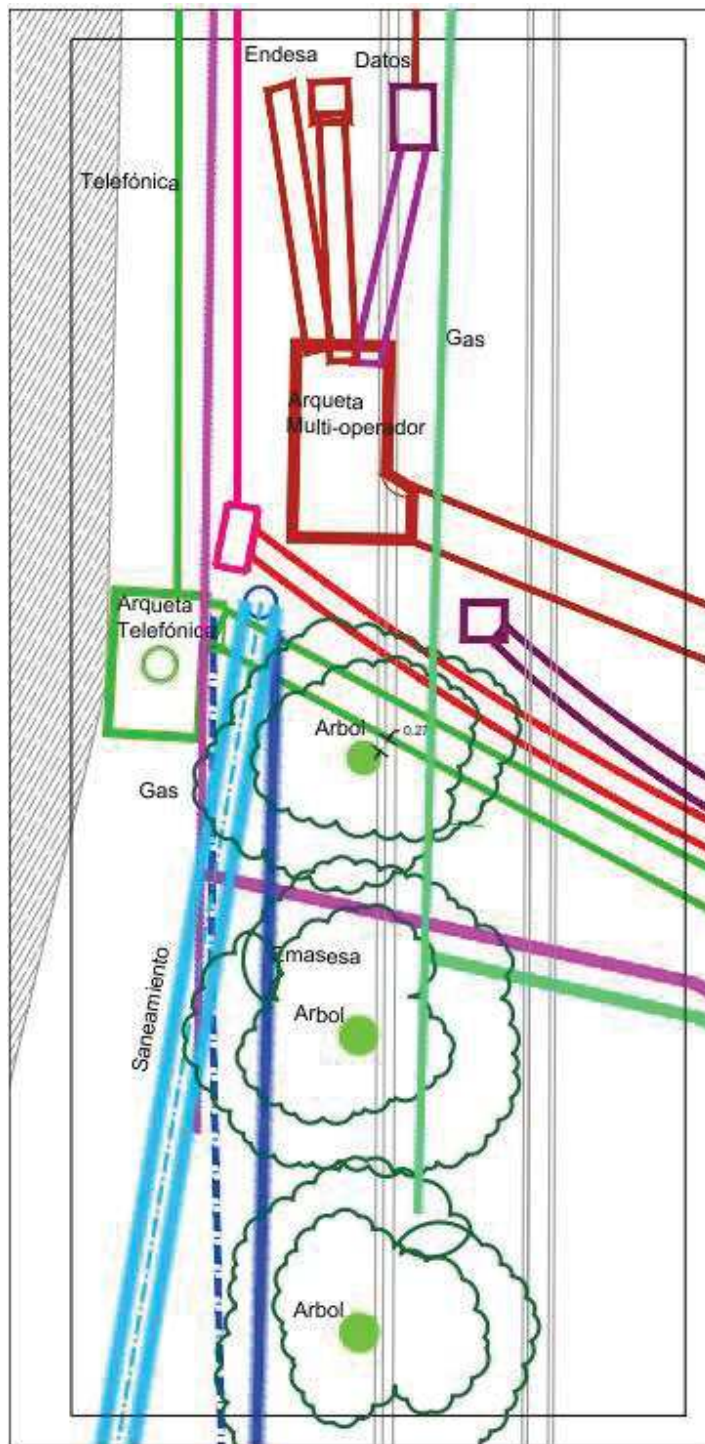
Desvió Servicios Afectados modificado y acordado con compañías

Adoptando las correcciones anteriores, se ha conseguido afectar sólo al entorno del árbol 516, considerando necesario su apeo, ya que todo su perímetro se ve sometido a distintas excavaciones muy próximas y de profundidad variable, resultando imposible no provocar una importante afección a su sistema radicular. En el caso de los árboles 514 y 515 la afección inicialmente prevista, se reduce de forma muy considerable, ya que se limita a la realización de zanjas paralelas dispuestas a cierta distancia del tronco en el lado acera, y a una sola zanja (gas natural) algo más próxima en el lado calzada. Por lo que a priori se considera viable la conservación de ambos árboles, realizando un seguimiento exhaustivo de su entorno durante las obras.

En el siguiente croquis se puede observar el diseño final de las conexiones y su posición relativa respecto a los árboles., siendo el árbol 516 el que resulta más afectado, considerando necesario su apeo.

Según lo descrito en puntos anteriores creemos que queda suficientemente justificada la necesidad de apeo de el árbol nº 516, de los tres árboles descritos, tratándose de evitar en obra mediante las medidas oportunas la afección a los árboles 515 y al 514, sobre los que se realizará un seguimiento exhaustivo por Técnicos especializados.
