**Expediente 9/2023**

AP-286-2023  
MALD

## FICHA DE APEO DE ARBOLADO VIARIO (286/23) PARTE 2ª

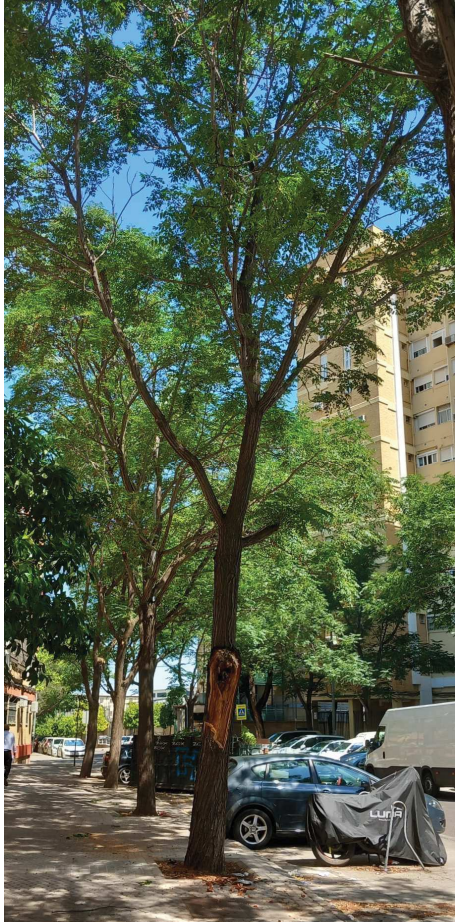
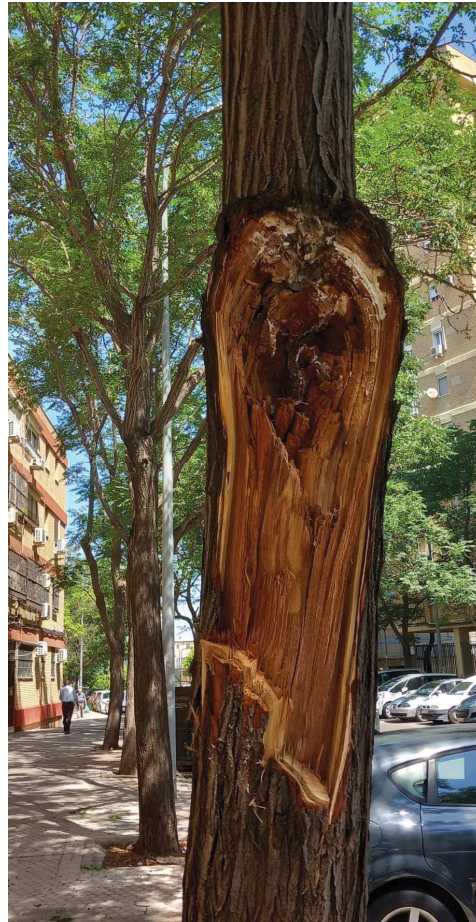
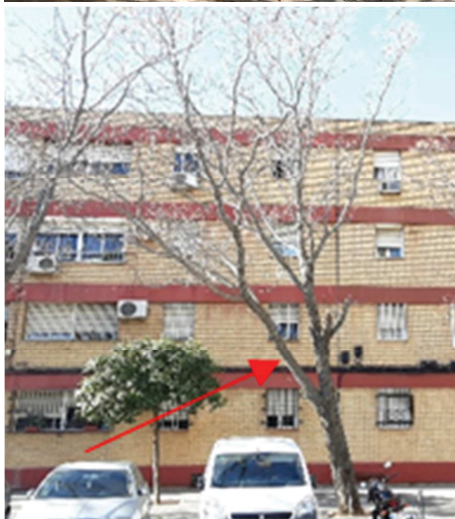
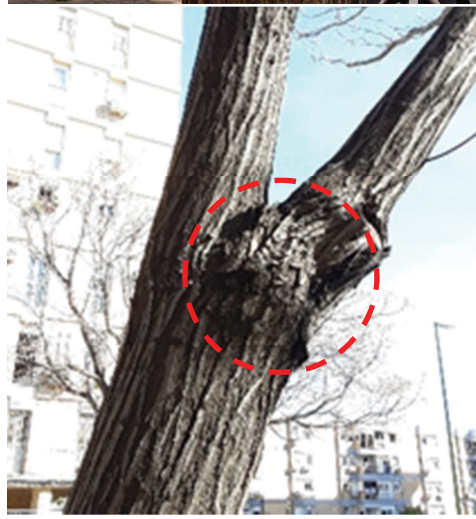
9. FOTOGRAFÍAS:

6. **LESIONES GRAVES:** Desgarro de eje principal (31cm diámetro) desde la cruz primaria el pasado 16 de abril, durante jornada de eventos meteorológicos adversos, cayendo sobre acerado y franja de aparcamiento, dañando un vehículo estacionado, y quedando una herida, por el desgarro de tejidos vinculados al brazo, que se extiende hacia el tronco 70cm desde el punto de fractura en la horquilla. Previamente, se había registrado corteza incluida entre ejes principales debilitando mecánicamente la unión de ambos. Pudrición parda/cúbica del duramen, habitual en la especie en etapas maduras de desarrollo.

7. **ESTADO GENERAL:** Árbol maduro, con porte alterado desde vivero o en etapas tempranas de desarrollo, induciendo la formación de copa en vaso, y, por tanto, la presencia de ejes codominantes, siendo frecuente encontrar corteza incluida entre ellos, comprometiendo la integridad de la cruz cuando no se produce el refuerzo estructural de este factor en altura. Vitalidad media, sin afecciones foliares significativas (*Eutetranychus* en el haz foliar foliar, grado leve).

8. **OBSERVACIONES:** Obras en el entorno, modificaciones del acerado circundante y alcorque ampliado, sin registro de la intervención, según lo detectado en la inspección de febrero de 2022. Durante la actuación programada de poda de mantenimiento de toda la unidad de gestión se realiza el apeo de este ejemplar, por el alcance estructural de la lesión generada durante la incidencia del pasado mes de abril, la escasa cobertura foliar y aporte ambiental tras la pérdida de alrededor del 40% de la copa original, y la previsión de rápido agravamiento de las debilidades mecánicas detectadas por el avance de la pudrición.

**MOTIVO DEL APEO:** Inviabile tras incidencia
