FICHA DE APEO DE ARBOLADO VIARIO (AP 461/23) PARTE 2ª**MOTIVO DEL APEO:** Daños de estructurales tras Borrasca Bernard

1. **FECHA:** 04/12/23
2. **SITUACIÓN:** Avenida Hytasa **DISTRITO:** Cerro Amate
3. **ESPECIE:** *Firmiana simplex* **Nº ID:** 108
4. **P.C. (cm):** 62 **ALTURA (m):** 7 **ALCORQUE (m):** Cuadrado individual

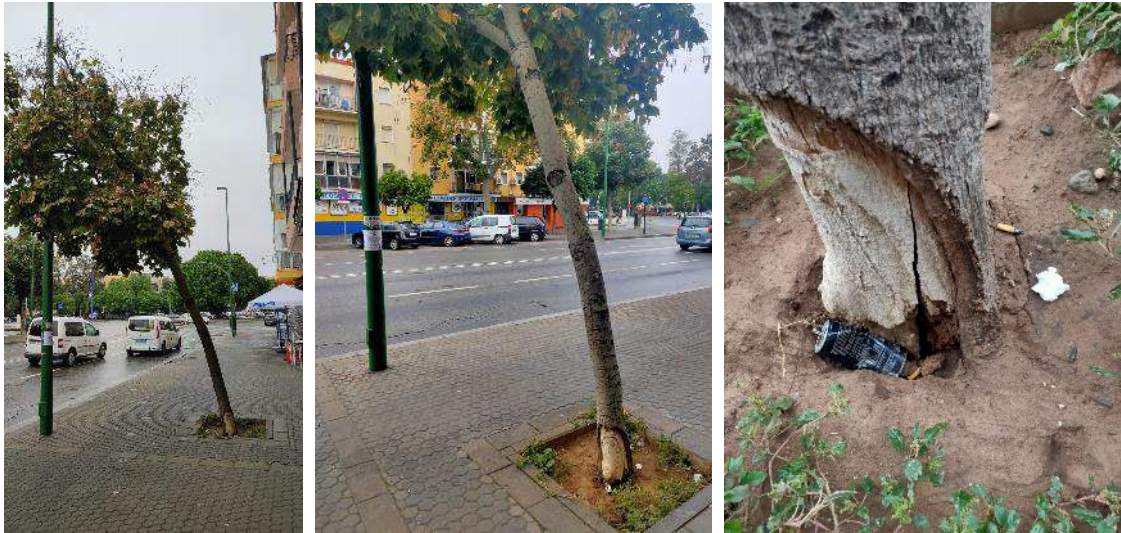
9. FOTOGRAFÍAS:

6. **LESIONES GRAVES:** Daños de trascendencia estructural tras borrasca Bernard (22/10/2023), que implican un incremento intolerable del riesgo de fallo. Aumento de la inclinación hasta 16° (1° más que en inspecciones previas), quedando apoyado en la farola anexa. Grietas en el terreno que indican movimiento reciente del ejemplar. Previamente al fallo primario potencial del anclaje como consecuencia del empuje del viento, el árbol presentaba indicios de inclinación activa y una antigua herida en la zona basal de gran alcance, con madera expuesta disfuncional en el 80% de la sección transversal y mortalidad cambial en al menos el 60% del perímetro al nivel del suelo. Probable progresión de la necrosis de tejidos a nivel radicular, en el sector asociado al defecto mecánico visible de la base del tronco.

7. **ESTADO GENERAL:** Árbol adulto, con síntomas previos de desvitalización y crecimiento estancado durante los últimos tres años.
8. **OBSERVACIONES:** Durante la jornada del pasado 22 de octubre, se produjeron cientos de incidencias en toda la ciudad asociadas a la Borrasca Bernard, midiéndose rachas de viento que superaron los 100km/h (rango 11 en la Escala Beaufort de velocidad del viento). Este evento es considerado como fenómeno meteorológico adverso extraordinario por la magnitud y la excepcionalidad de las condiciones atmosféricas registradas. En las revisiones de emergencia emprendidas tras el temporal, se considera inviable la conservación de este ejemplar debido al incremento de la inclinación y al agravamiento de las debilidades estructurales previas.

inviabile la conservación de este ejemplar debido al incremento de la inclinación y al agravamiento de las debilidades estructurales previas.”
