**AP 476-2023 PADRE CASTRO, PLAZA** Expediente: 350/2023  
**AP-476-2023**

**FICHA DE SOLICITUD APEO DE ARBOLADO ZONA VERDE (476-2023) 2ª PARTE**

**2. SITUACIÓN:** PADRE CASTRO, PLAZA. **Distrito:** Este-Alcosa-Torreblanca. **ID:** 14702.

**3. ESPECIE:** Pinus pinea.

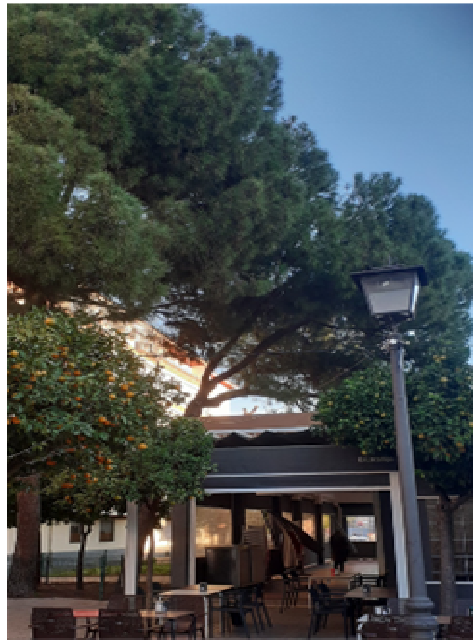
Se trata de un árbol con tronco inclinado -20º-, situado en tierra cerca de acerado y parcialmente sumergido bajo otro pino cercano. Se observa abombamiento de la plataforma radicular seguramente debido a un crecimiento superficial de las raíces maestras, sin grietas ni hundimientos. El árbol tiene diana hacia unos locales comerciales, terraza de un bar concurrida y acerado con paso frecuente de peatones. La estructura de la copa está desequilibrada por fototropismo con ramas primarias y secundarias horizontalizadas con inserción obtusa y exceso de peso en los extremos, y actualmente se apoya sobre la azotea de unos locales comerciales. Recientemente tras la eliminación de un árbol cercano, el árbol está más expuesto a los vientos, especialmente del norte.

Tras la evaluación visual y posterior categorización del nivel de riesgo según la metodología TRAQ, el posible fallo por vuelco radicular se clasifica en la actualidad como de RIESGO ALTO para peatones.

Vista general: inclinación activa y dianas.

Se recomienda su apeo, siguiendo el criterio de riesgo y gestión/renovación del arbolado, ya que supone asumir un cierto riesgo por posible caída del ejemplar o de alguna de sus partes, que no supera al valor del conjunto de servicios ecosistémicos aportados, sin que sea posible otra acción o intervención viable para revertir dicha situación y que se va a ir haciendo más desfavorable con el paso del tiempo.

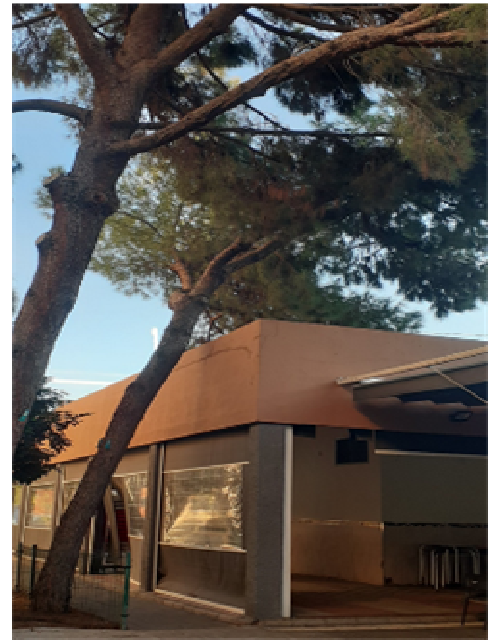
Crecimiento por competencia por la luz. Sumergido bajo otro ejemplar cercano.

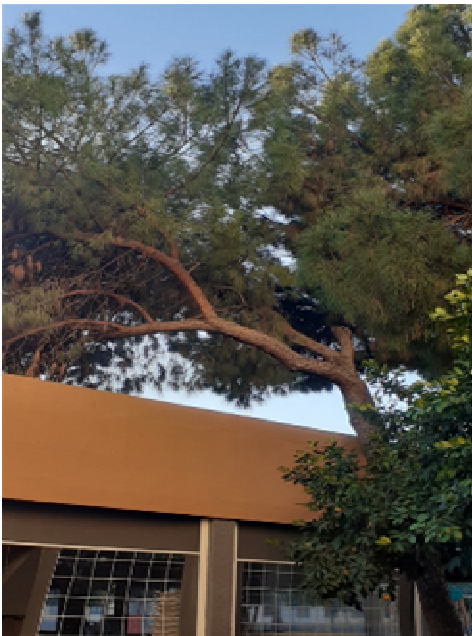
Copa desequilibrada, desestructurada y desadaptada. Ramas primarias y secundarias horizontalizadas.

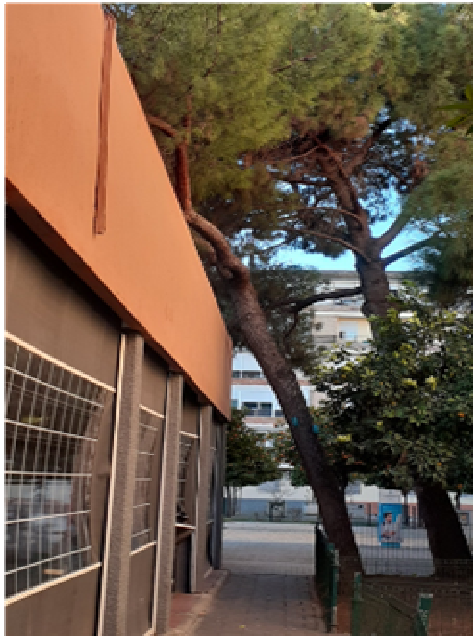
Inclinación activa: izquierda foto actual y derecha foto de abril del 2015. Afectación al local comercial.
