AP-6-2023 y AP-7-2023
AP-6-2023
CAF

FICHA DE SOLICITUD APEO DE ARBOLADO ZONA VERDE (6-2023) 2ª PARTE

INFORME JUSTIFICATIVO de APEO por CRITERIO GESTIÓN/RENOVACIÓN

Fraxinus americana_ID1_DEL DUQUE, JARDINES PLAZA

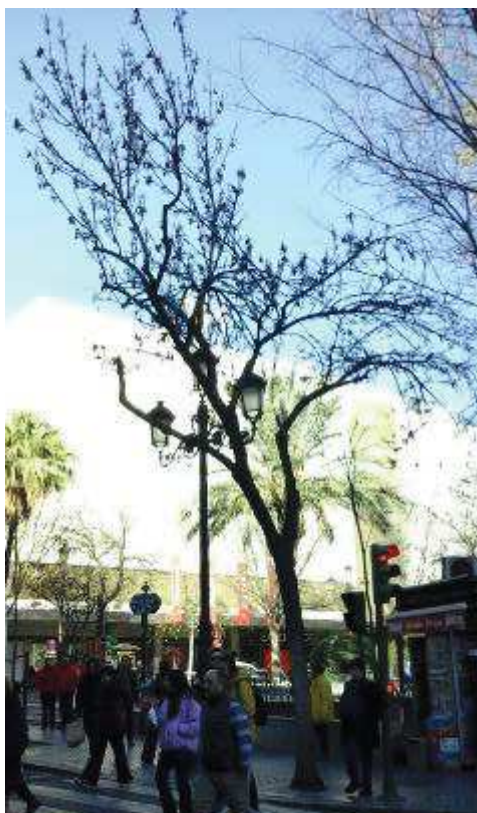
Vista general. Árbol desvitalizado con problemas de adecuación al espacio en un entorno muy exigente: interferencias con farola, intenso tráfico rodado y de peatones.

Se recomienda su apeo, ya que se constata que ha llegado al fin de su vida útil o se encuentra muy debilitado, no existiendo posibilidad de implementar mejoras para que vuelva a aportar los servicios ecosistémicos que serían esperables.

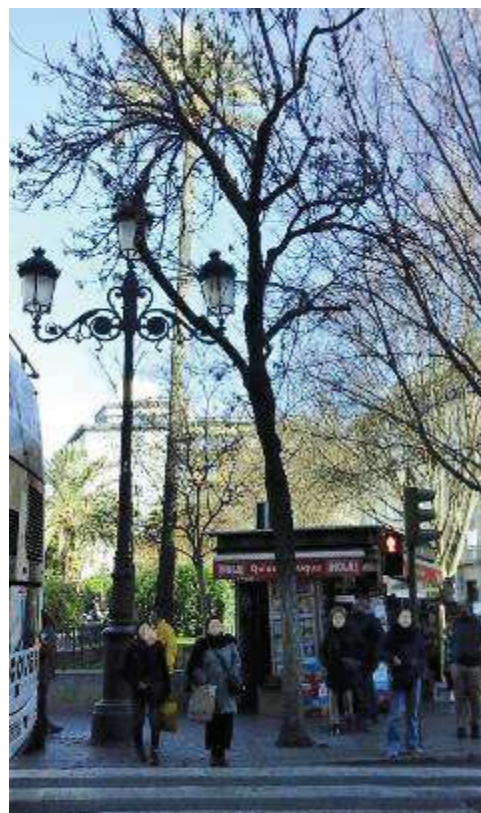
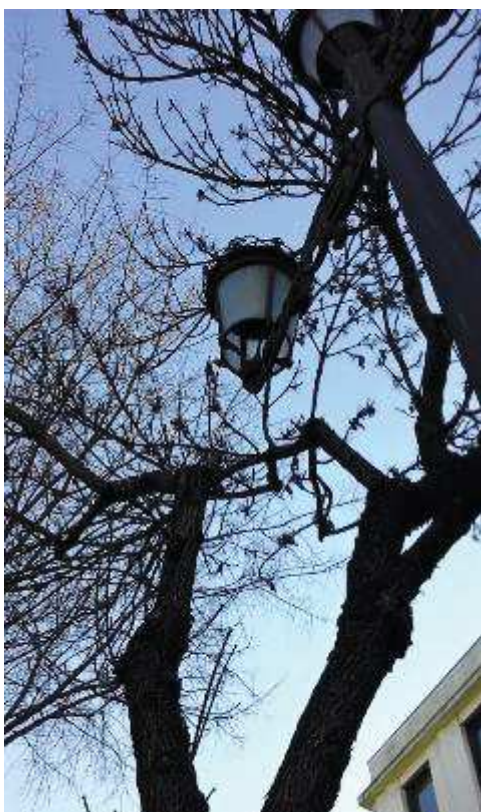
Copa rara, desestructurada y desequilibrada por malas condiciones edafoclimáticas y podas de adaptación al entorno. Baja cobertura.

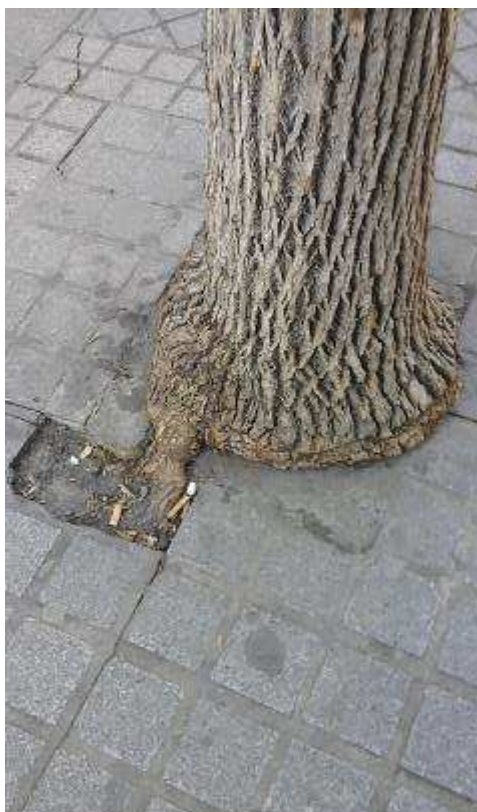
Tras la evaluación visual y posterior categorización del nivel de riesgo según la metodología TRAQ, el posible fallo por rotura radicular (caída rotacional), se clasifica en la actualidad como de RIESGO MODERADO para peatones.

Adoquinamiento y cementación del alcorque: impermeabilización y estrangulamiento del cuello/base del tronco. Formación de mirriñaque y migración de raíces. Posible anoxia y pudrición de cuello.

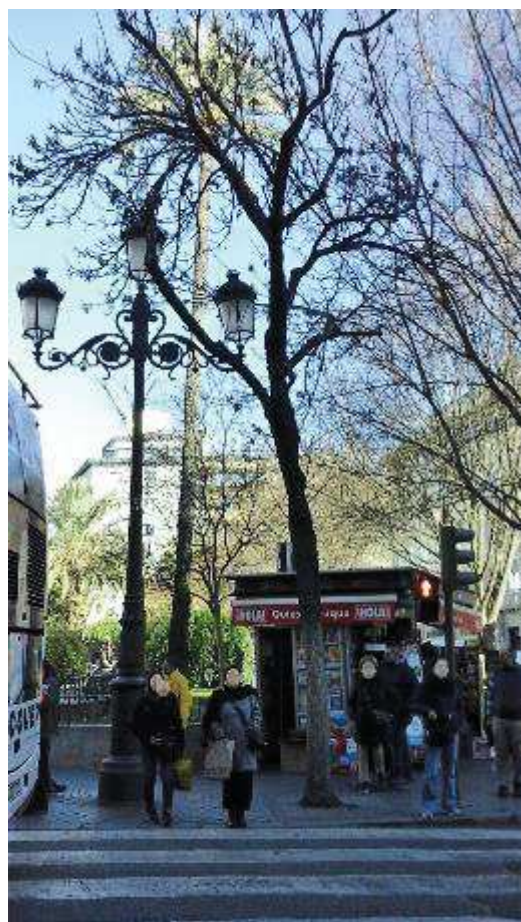
Captura 2. Enero 2023: Vista general. Intenso uso del espacio circundante.

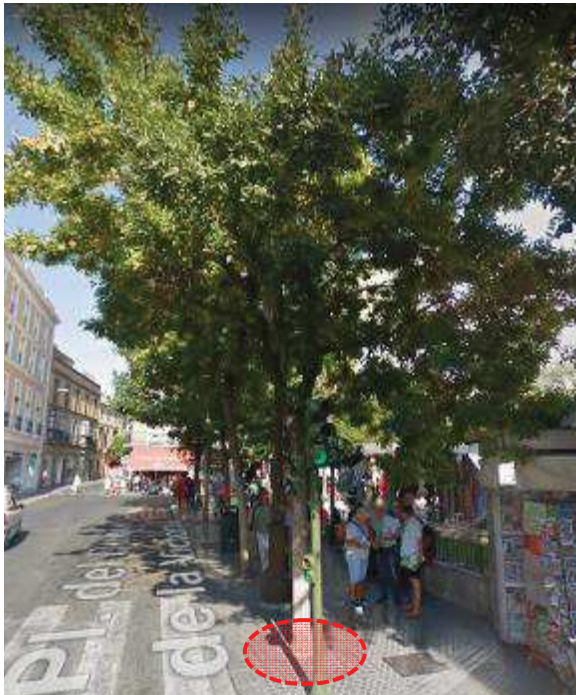
El fresno americano en cuestión está ubicado en un alcorque que se fue reduciendo a partir del año 2012, y desde al menos agosto del 2016 aparece totalmente cegado con adoquines de granito y cemento.

Captura 4. Reducción progresiva del alcorque desde 2012, apareciendo totalmente cegado en agosto del 2016, cuando todavía se aprecia una vegetación aparentemente

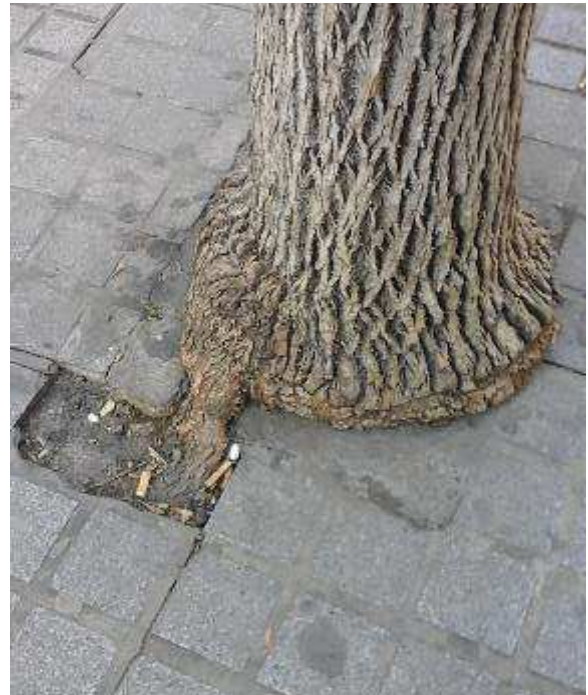
Cualquier impedimento al crecimiento secundario de un árbol termina por dañar al cambium que termina por volverse no funcional. Si el daño afecta al 100% de la circunferencia, se produce el “anillamiento” del tronco, rama... dificultándose la comunicación entre las diferentes partes del árbol y por lo tanto el transporte de agua, sales minerales, nutrientes y hormonas. En este caso, la falta de nutrientes unida a la falta de oxígeno producida por la impermeabilización del alcorque, podría estar provocando la muerte del sistema radicular que se constata con un decaimiento generalizado del árbol, tal y como ha venido observando en los últimos años.

Foto 3. Enero 2023: alcorque cegado con adoquines de granito y cemento: miriñaque -estrangulamiento y posible anoxia radicular. Migración de raíces.

El árbol en un intento de sortear el obstáculo, desarrolla en la parte superior donde se acumula los nutrientes un “labio” de crecimiento al que se le denomina “miriñaque”, y además emite nuevas raíces pretendiendo sustituir al sistema radicular que moribundo se pudre y puede provocar a medio plazo un fallo del árbol por caída rotacional.

- el estrangulamiento del cuello a partir del adoquinamiento y cementación del alcorque, provoca daños en el cambium definitivos e irreversibles, existiendo además la posibilidad de pudrición en cuello y base de las raíces maestras.

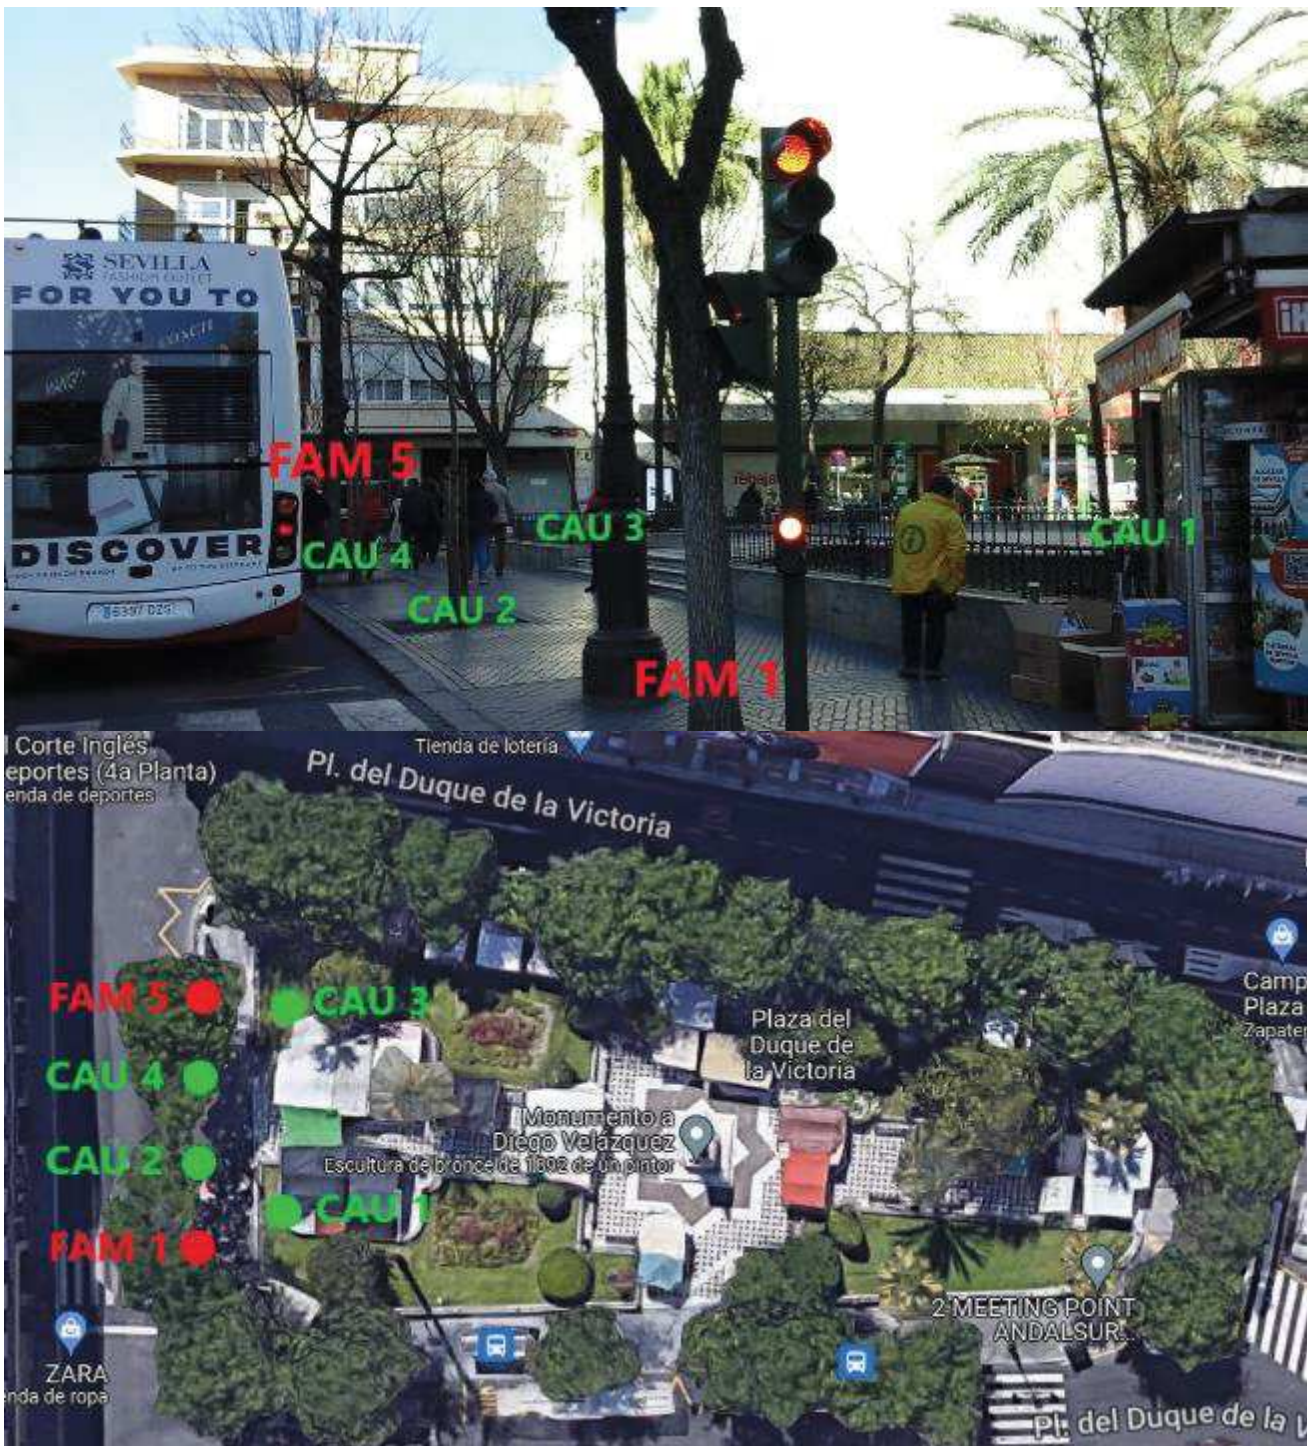
Captura 5. Nueva plantación de almeces en el otoño del 2022: CAU 1, 2, 3, y 4, dos en el acerado y otros dos en el parterre superior para evitar exceso de pies, pero manteniendo la cobertura vegetal.

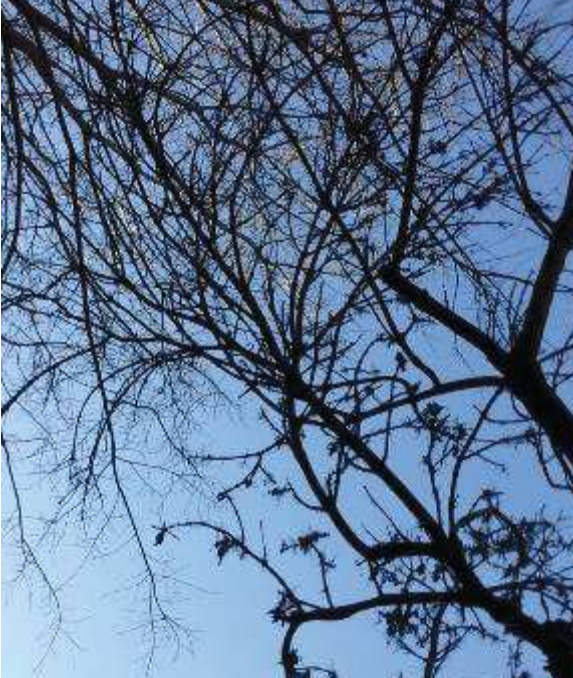
En la actualidad, el árbol se encuentra parcialmente sumergido bajo la copa de un almez situado a unos 4 ms. A otros escasos metros se han plantado dos nuevos almezes que se espera crezcan rápidamente y compensen en pocos años la escasa cobertura vegetal del fresno americano.

Foto 6. Detalle sumersión bajo la copa del almez cercano.

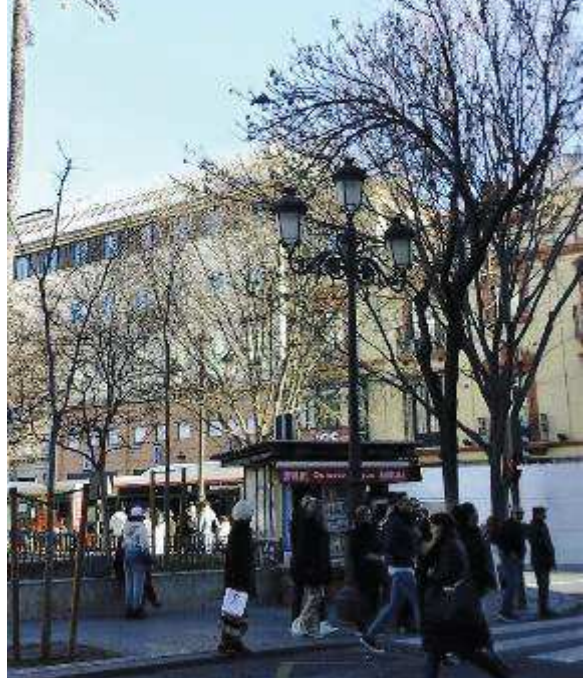
Foto 7. Nueva plantación.

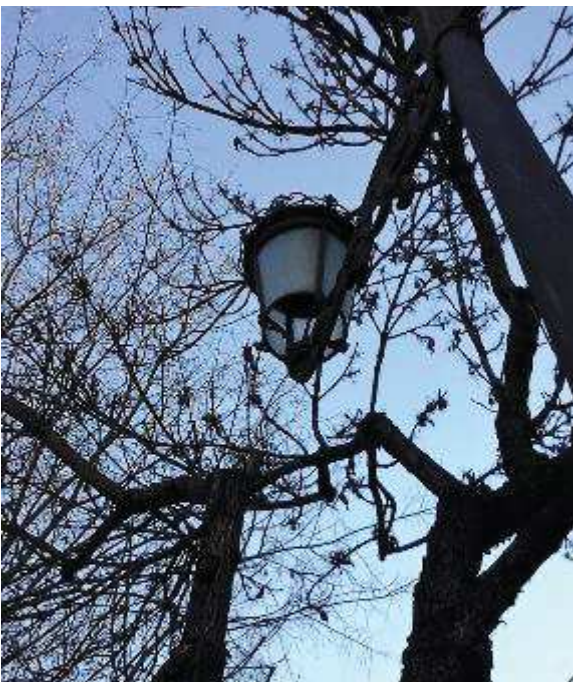
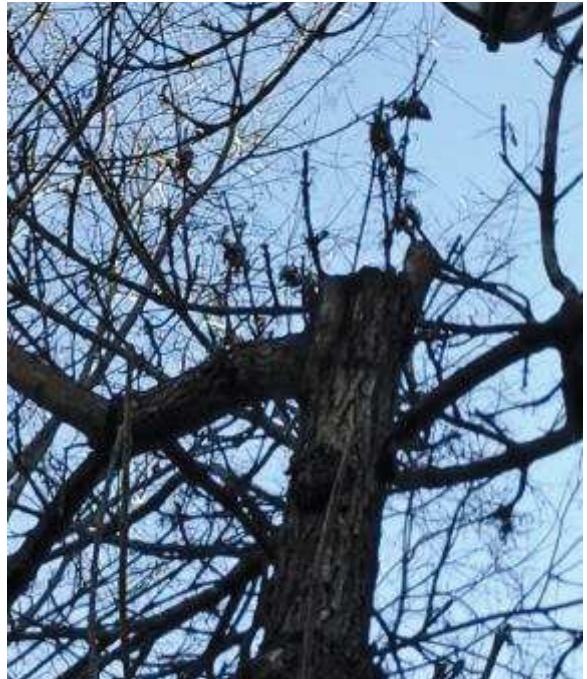
Ya sea por problemas edafológicos derivados de la pésima calidad del suelo, el anillamiento e impermeabilización del alcorque, la contaminación y/o las podas de adaptación al espacio -de gálibo/apantallamientos-, el árbol sufre un proceso de decaimiento desde hace al menos 4 años como ya se ha dicho y se constata en los informes anuales de inspección del arbolado, con copa rala, ramas secas, brotaciones débiles, totalmente desestructurada y heridas con principio de pudrición.

Foto 5 y 9. Interferencia con farola. Copa rala, ramas secas, brotaciones débiles, desestructuración y heridas con principio de pudrición.

Se recomienda su apeo e eliminación de la posición ya que se constata que:

- el individuo se encuentra desvitalizado, tal y como se muestran en general el resto de individuos de la misma especie, no existiendo posibilidad de implementar mejoras razonables para que vegete adecuadamente y aporte los servicios ecosistémicos que serían esperables para su edad.
