**Expediente: 19/2023**

## SOLICITUD DE APEO DE ARBOLADO VIARIO (AP-19-2023) PARTE 2ª

### MOTIVO: CRITERIOS DE GESTIÓN

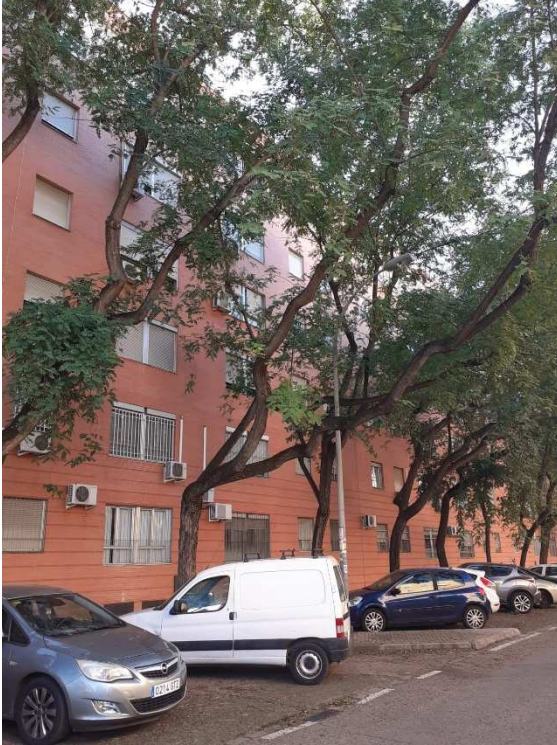
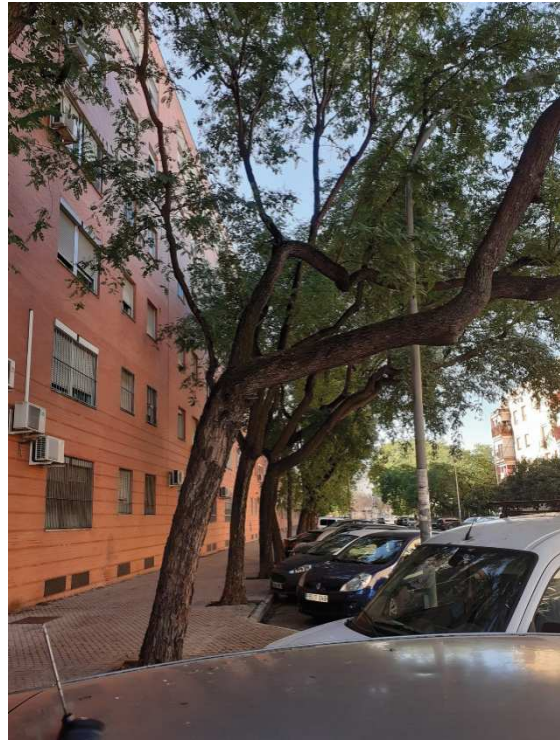
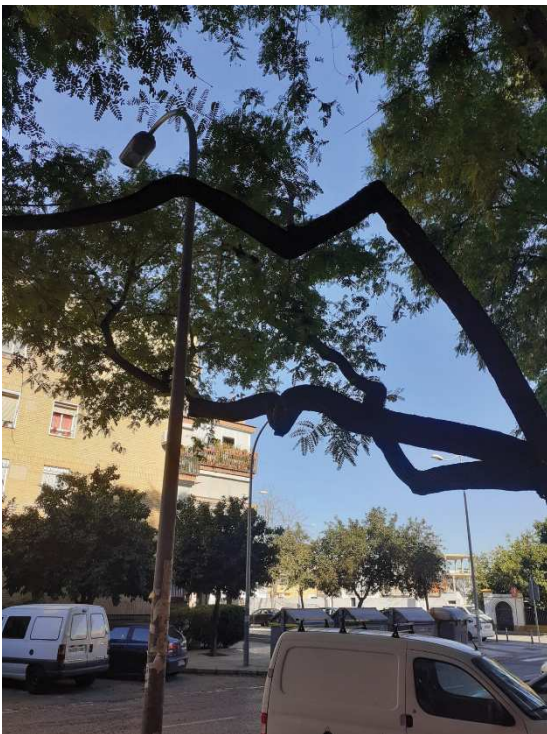
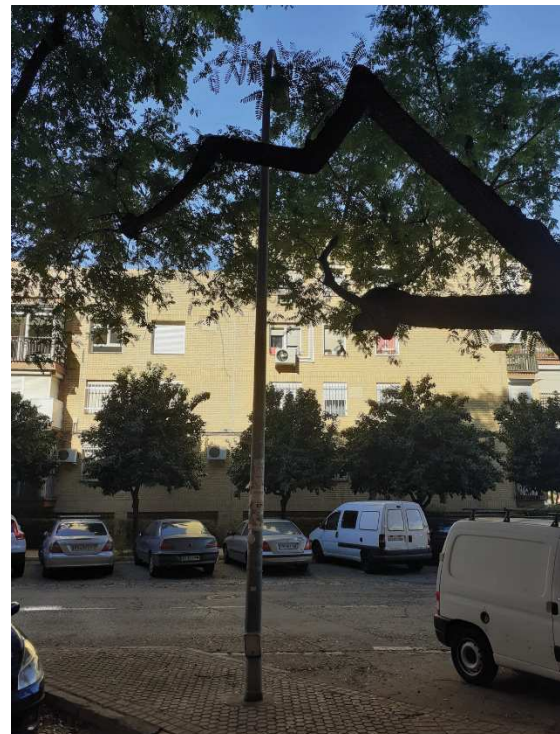
## 12. FOTOGRAFÍAS:

6. **ALTURA (m):** 12
7. **ALCORQUE (m):** 1 x 1
8. **LATITUD DE FRANJA DE TERRIZO (m):** 3
9. **LESIONES GRAVES:**
  - Inclinación en tronco de aproximadamente 22º. Presenta angulaciones en inserciones de ejes primarios y secundarios que llegan a alcanzar los 45º, generando estructuras con un intenso efecto palanca.

- Arrugas en corteza, en zona de compresión de las inserciones antes mencionadas. Probables microrroturas transversales en dichos tejidos. Se estima que con el desarrollo de la estructura que sostienen, los defectos irán en aumento.

- Se detectan chancros y oquedades en diversos puntos de copa.
  - Torsiones en las fibras de los ejes primarios.
  - Copa completamente dominada por ejemplares adyacentes. Se le estima imposibilidad de reorganizar una copa mecánicamente estable en el futuro.

10. **ESTADO GENERAL:**
  - El estado fisiológico que se observa es en general el correspondiente a un nivel de vitalidad y vigorosidad alto.
11. **OBSERVACIONES:**

- Se recomienda eliminar la posición para favorecer el desarrollo de los ejemplares adyacentes. A ambos árboles se le estima una alta probabilidad de ocupar con éxito el espacio aéreo resultante. Aumentando significativa su eficiencia ecosistémica.

- Se recomienda no sustituir el ejemplar y sellar el alcorque, puesto que la sustitución conllevaría un desarrollo comprometido del árbol plantado por encontrarse dominado por los ejemplares cercanos.
