Expediente: 74/2023

SOLICITUD DE APEO DE ARBOLADO VIARIO (AP-90-23) PARTE 2ª

MOTIVO DEL APEO: Obra de Renovación de Infraestructuras de EMASESA y Actuación Urbanística en las Avenidas San Francisco Javier y Luis de Morales. Distrito de Nervión, Sevilla.

1. **FECHA:** 3 de marzo de 2023
2. **SITUACIÓN:** Avenida Luis de Morales
3. **DISTRITO:** Nervión.
4. **ESPECIE:** *Brachychiton populneus*. **ID:** 870

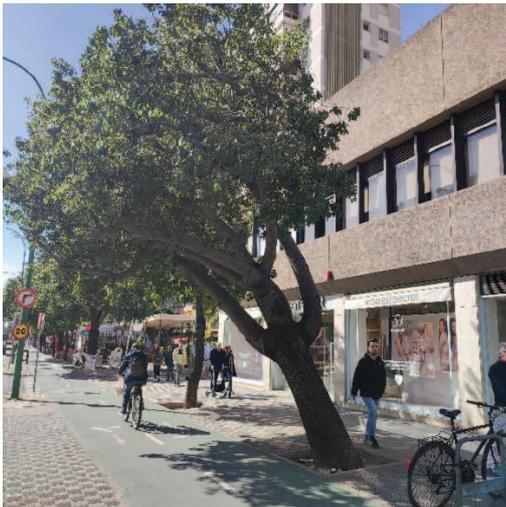
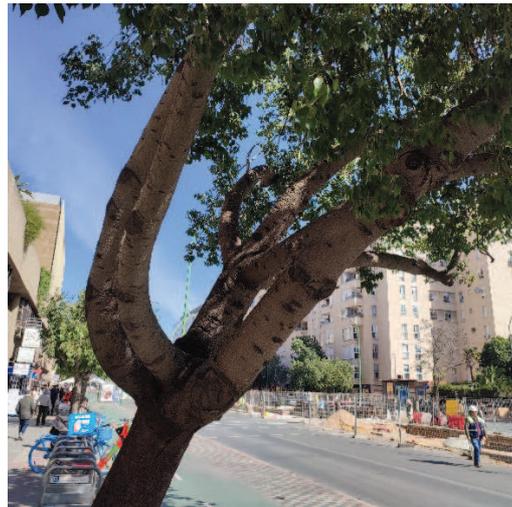
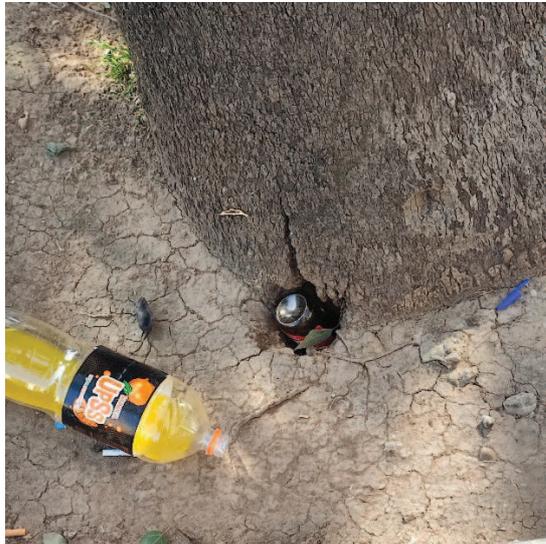
FOTOGRAFÍAS:

5. **P.C. (cm):** 144
6. **ALTURA (m):** 7
7. **ALCORQUE (m):** 1 x 1 m
8. **LATITUD DE ACERADO(m):** 6
9. **LESIONES GRAVES:**
 - Inclinación de 25º hacia la calzada no corregida en copa.

- Fenda y cavidad en base en la zona de compresión.
 - Madera vista en tronco por cortes de poda.
10. **ESTADO GENERAL:**
 - Árbol maduro, con vitalidad normal. Con inclinación de tronco de 25º. Pavimento levantado en el lado de tensión.

11. **OBSERVACIONES:**
 - Interferencia ineludible de la posición arbolada con la obra de Renovación de Infraestructuras de EMASESA y Actuación Urbanística en las Avenidas San Francisco Javier y Luis de Morales. Las obras proyectadas para la mejora del carril bici, en trazado y pavimento, y las actuaciones de reurbanización en el “corredor verde” que acompañan la mejora y renovación de la infraestructura hidráulica en el lado Oeste de la calle provocarán alteraciones significativas en el entorno, provocando daños sobre raíces de relevancia estructural dentro del área crítica de anclaje. Estos daños

afectarán a la vitalidad del ejemplar, así como a su estabilidad mecánica, lo que implicará la pérdida definitiva de viabilidad del árbol, sin alternativas posibles que permitan la conservación del ejemplar.

- Considerando las características de la especie, oficialmente clasificada dentro del grupo de longevidad media, se estima una importante pérdida en cuanto a funcionalidad, declive fisiológico y riesgo de fallo dentro de márgenes tolerables, dadas las alteraciones proyectadas en el entorno.
- Por las características de tamaño, porte y edad, no se considera ejemplar trasplantable en condiciones adecuadas que aseguren su viabilidad futura.
