**Expediente 9/2023**

AP-62-2023  
CAF

**FICHA DE APEO DE ARBOLADO VIARIO (62/23) PARTE 2ª****MOTIVO DEL APEO: Árbol decrepito**

1. **FECHA:** 06/03/23
2. **SITUACIÓN:** Calle Federico Mayo Gayarre **DISTRITO:** Cerro Amate
3. **ESPECIE:** *Robinia pseudoacacia* 'Casque Rouge' **Nº ID:** 1875

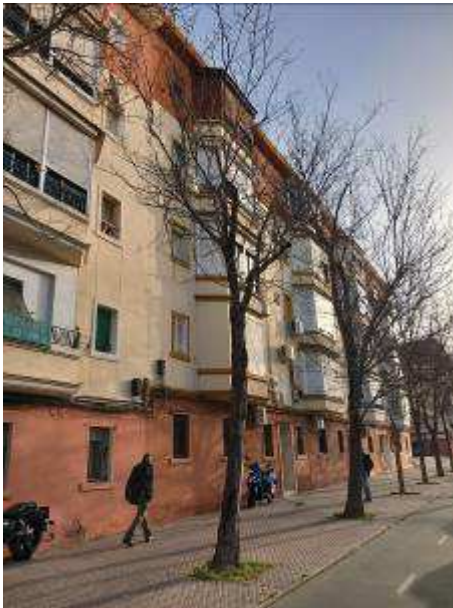
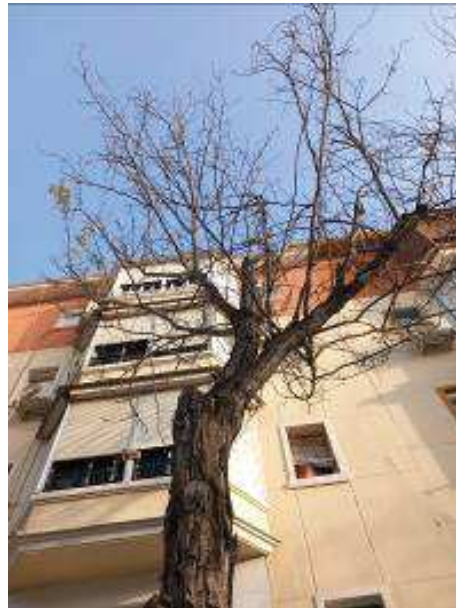
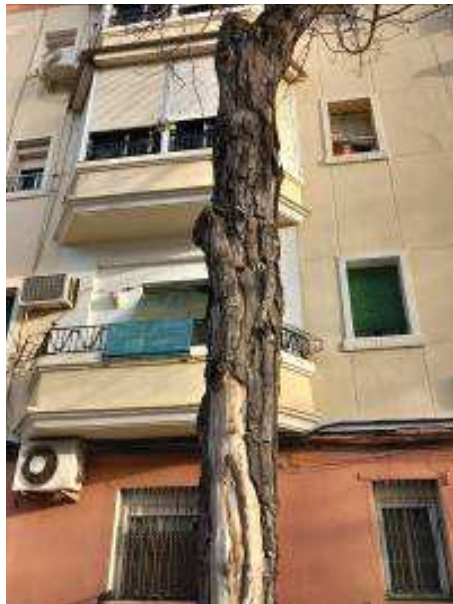
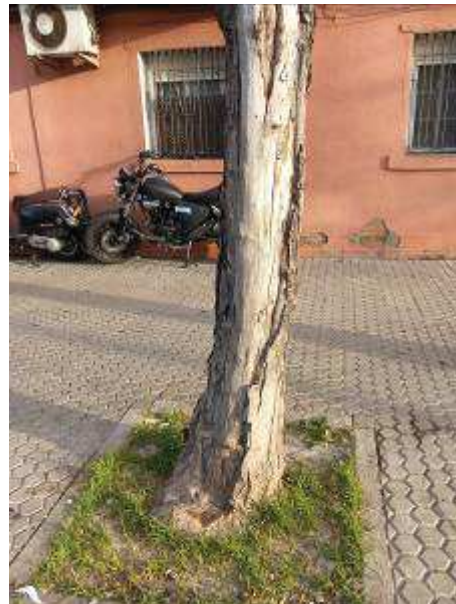
## 9. FOTOGRAFÍAS:

6. **LESIONES GRAVES:** 70% madera muerta en descomposición. Fendas abundantes y extensos descortezados en el fuste. Antecedentes de fractura de ramas, que han supuesto la pérdida del 40% del volumen de copa original, apreciándose, en la herida, la avanzada pudrición interna de la madera, a la que esta especie es proclive (tipo blanca o fibrosa). Numerosos cuerpos fructíferos de hongos xilófagos afín al género *Inonotus*. Existe una alta probabilidad de fractura de ramas y/o vuelco del árbol completo sobre calzada debido al consiguiente debilitamiento mecánico y pudrición de los tejidos disfuncionales tanto aéreos como hipogeos.

7. **ESTADO GENERAL:** Árbol adulto en declive fisiológico terminal, conserva apenas un 30% de cobertura foliar funcional y presenta un porte severamente alterado desde vivero, y desestructurado por la fractura previa de ramas principales. Mortalidad progresiva de ramillas cimeras y de ramas secundarias.

8. **OBSERVACIONES:** Se registran numerosos antecedentes de muerte prematura y de fallo de ejemplares de esta variedad 'Casque Rouge' en ambientes urbanos al alcanzar la etapa adulta de desarrollo, debido a debilidades fisiológicas y mecánicas intrínsecas a las alteraciones morfológicas inducidas en la especie (tres o más ejes principales codominantes con tendencia al desarrollo de corteza incluida y al ahilamiento, necrosis y pudriciones frecuentes de la madera que presenta escasa capacidad de compartimentación,...) sumadas a los condicionantes abióticos de la ciudad (excesiva compactación del suelo, espacio de desarrollo radicular restringido, elevado albedo,...), por lo que no se recomienda su reposición en alineaciones viarias en nuestro clima. En la misma actuación programada, se efectúa la tala de éste, y otros dos ejemplares de la misma unidad de gestión (ID1885 y ID88), para realizar una reposición paulatina de aquellos árboles de la alineación, coetáneos y de la misma especie, que presentan un deterioro estructural irreparable y un decaimiento permanente, habiéndose registrado el agravamiento progresivo de su estado biomecánico, lo que implica un incremento del riesgo de colapso y una disminución sustancial del aporte de valor ambiental en cuanto a cobertura arbórea.
