Expediente: 19/2024
AP-49-2024
IGH

FICHA DE COMUNICADO DE APEO DE ARBOLADO VIARIO (AP 49/24) PARTE 2ª

MOTIVO DEL APEO: Árbol decrepito

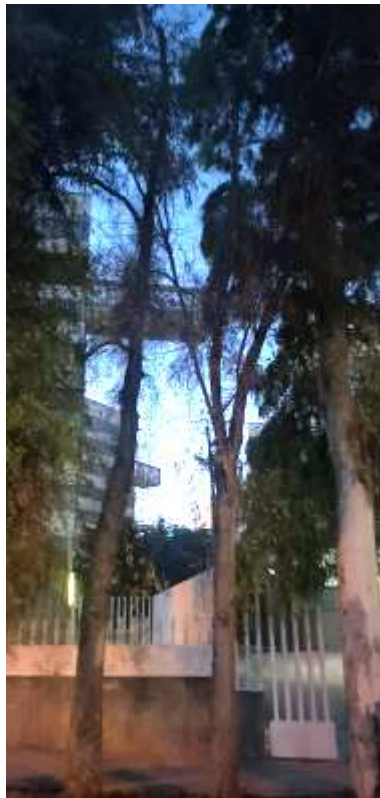
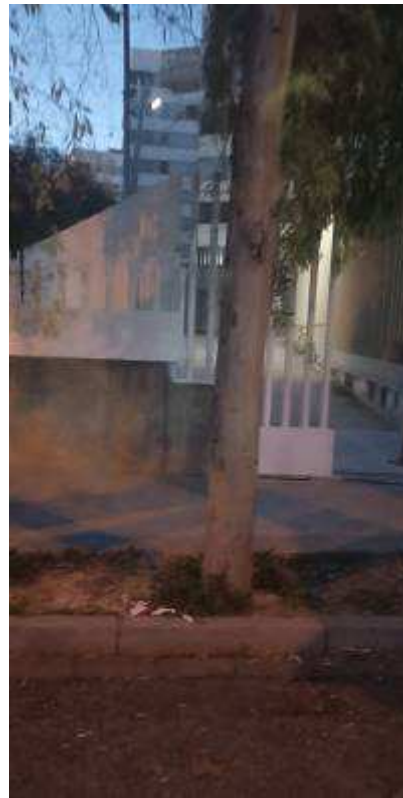
6. LESIONES GRAVES: 90% madera muerta en descomposición. Nulas expectativas de recuperación a causa de la necrosis de la mayoría de los tejidos funcionales, lo que ha supuesto su decaimiento fisiológico irreversible y un deterioro estructural irreparable. Tras la regresión terminal del ejemplar, existe una alta probabilidad de rotura de partes y/o vuelco del árbol completo debido al consiguiente debilitamiento mecánico y degradación de los tejidos disfuncionales.

7. ESTADO GENERAL: Árbol maduro, severamente desestructurado por la sucesiva pérdida de ramas y antiguas podas drásticas de eliminación de ramas laterales. En el momento del apeo presenta menos de un 10% de copa viva, compuesta por brotación epicórmica en el tronco, de escasa densidad, bajo vigor y clorosis.

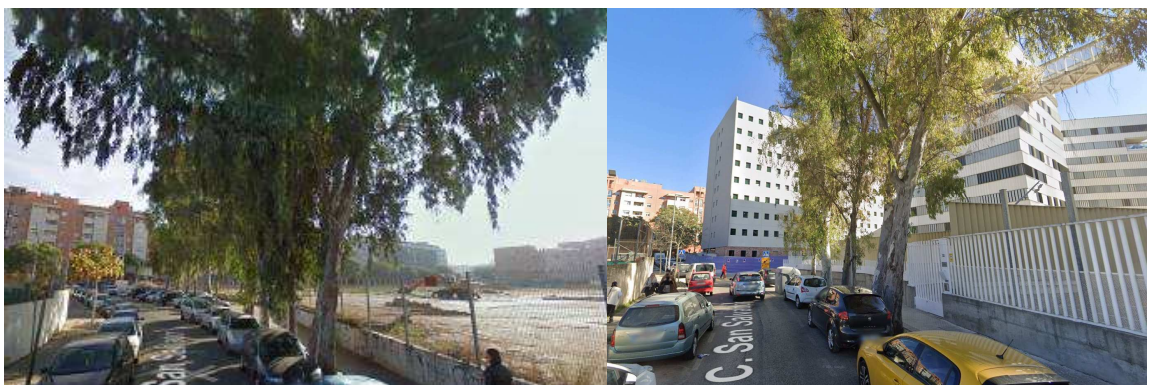
8. OBSERVACIONES: Se estima que el origen del decaimiento definitivo del ejemplar, que se ha venido observando y controlando desde 2018, se debe a la edificación de los bloques anexos y reacondicionamiento del acerado en el año 2009 (fotos anexas), como consecuencia de la inobservancia de las medidas de protección del arbolado en obra, ahora vigentes y de obligado cumplimiento, produciéndose, sin registro, el corte de raíces leñosas, la subida de cota del terreno y, por tanto, el sobreenterramiento del cuello radicular y del tronco, y el cambio de régimen hídrico por la completa pavimentación del entorno con materiales impermeables. En esta actuación, se ha eliminado otro ejemplar coetáneo de la misma especie que presentaba un estado biomecánico análogo, irreversiblemente degradado, con nulo potencial de recuperación (ID750_AP48/24).

Vista de la ubicación en diciembre 2009 (izqda) y febrero 2022 (dcha)
Fuente Google Maps
