AP-392-2023 a AP-394-2023
AP-393-2023
CAF

FICHA DE APEO DE ARBOLADO VIARIO (AP-393-23) PARTE 2ª

MOTIVO: INCOMPATIBILIDAD CON OBRA

ID: 3445

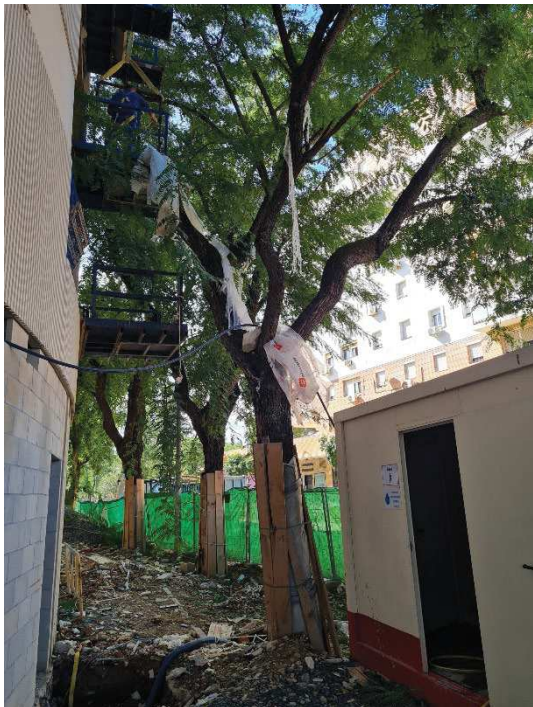
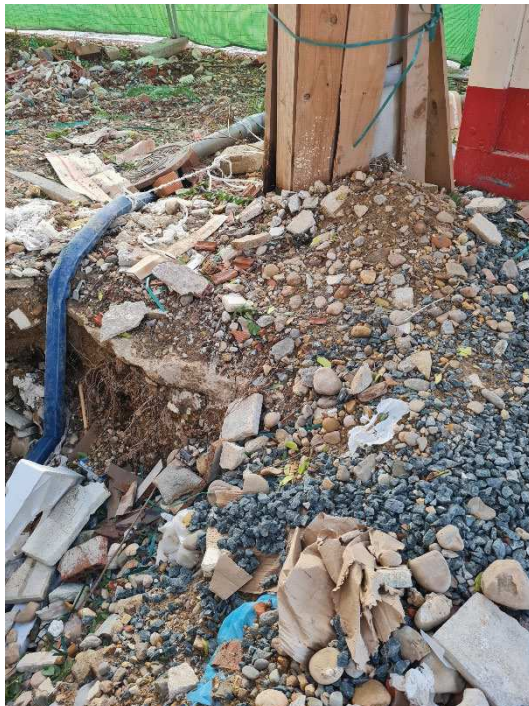
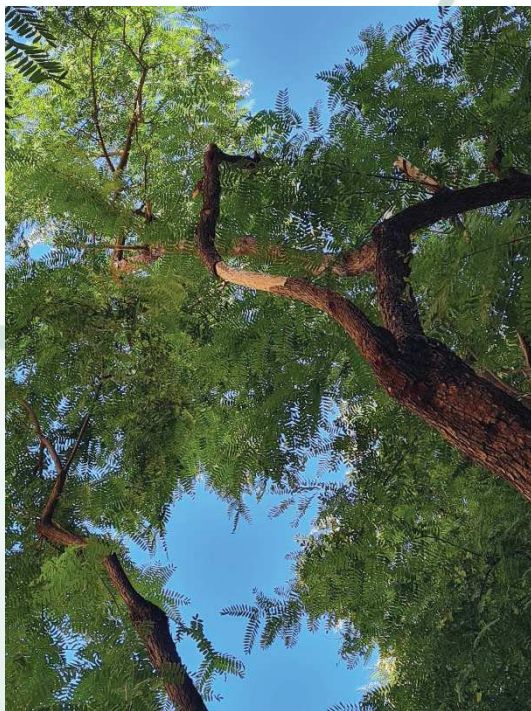
12. FOTOGRAFIAS

1. **FECHA:** 20/10/23
2. **SITUACIÓN:** C/ Demófilo s/n
3. **Distrito:** Este
4. **ESPECIE:** *Tipuana tipu* (Benth) Kuntze
5. **P.C. (c.m):** 150
6. **ALTURA (m):** 13
7. **ALCORQUE (m):** Parterre corrido de 3.5 m de ancho
8. **LATITUD DE ACERADO(m):**
9. **LESIONES GRAVES:**
 - Poda de eje, aún no compartimentada, de 20 cm para evitar edificio (apantallamiento).
 - Cimal seco de aprox. 15 cm de diámetro.
 - Rotura de parte el sistema radicular por excavaciones de obra.
10. **ESTADO GENERAL:**

El árbol presenta un estado fisiológico y una vegetación (relación superficie/volumen) normal.
11. **OBSERVACIONES:**
 - Árbol afectado por las obras de acometida a pozo de saneamiento del edificio. La realización de dichos trabajos es incompatible con la presencia del árbol en su ubicación actual.

“ÚNICO.- Autorizar el apeo de un ejemplar de *Tipuana tipu* con ID 3445, situado la Calle Demófilo (AP-393-2023). **MOTIVO DEL APEO:** Criterios de incompatibilidad con obra. Se solicita autorización para proceder al apeo de un ejemplar de *Tipuana (Tipuana tipu)* situado en la calle Demófilo del Distrito Este. Árbol afectado por las obras de acometida a pozo de saneamiento del edificio. La realización de dichos trabajos es incompatible con la presencia del árbol en su ubicación actual. Y dado que es inviable tanto la conservación del árbol como su trasplante, se solicita su apeo, por **CRITERIOS DE INCOMPATIBILIDAD CON OBRA. ESTADO GENERAL:** El árbol presenta un estado fisiológico y una vegetación (relación superficie/volumen) normal. **OBSERVACIONES:** Árbol afectado por las obras de acometida a pozo de saneamiento del edificio. La realización de dichos trabajos es incompatible con la presencia del árbol en su ubicación actual”.
