Expediente: 299/2024

AP-169-2024 a AP-173-2024 y AP-370-2024 a AP-372-2024
AP-171-2024
ALDV

**SOLICITUD DE APEO DE ARBOLADO. PARTE 1.
MOTIVO: INCOMPATIBILIDAD CON OBRA**

Código: AP-171-2024

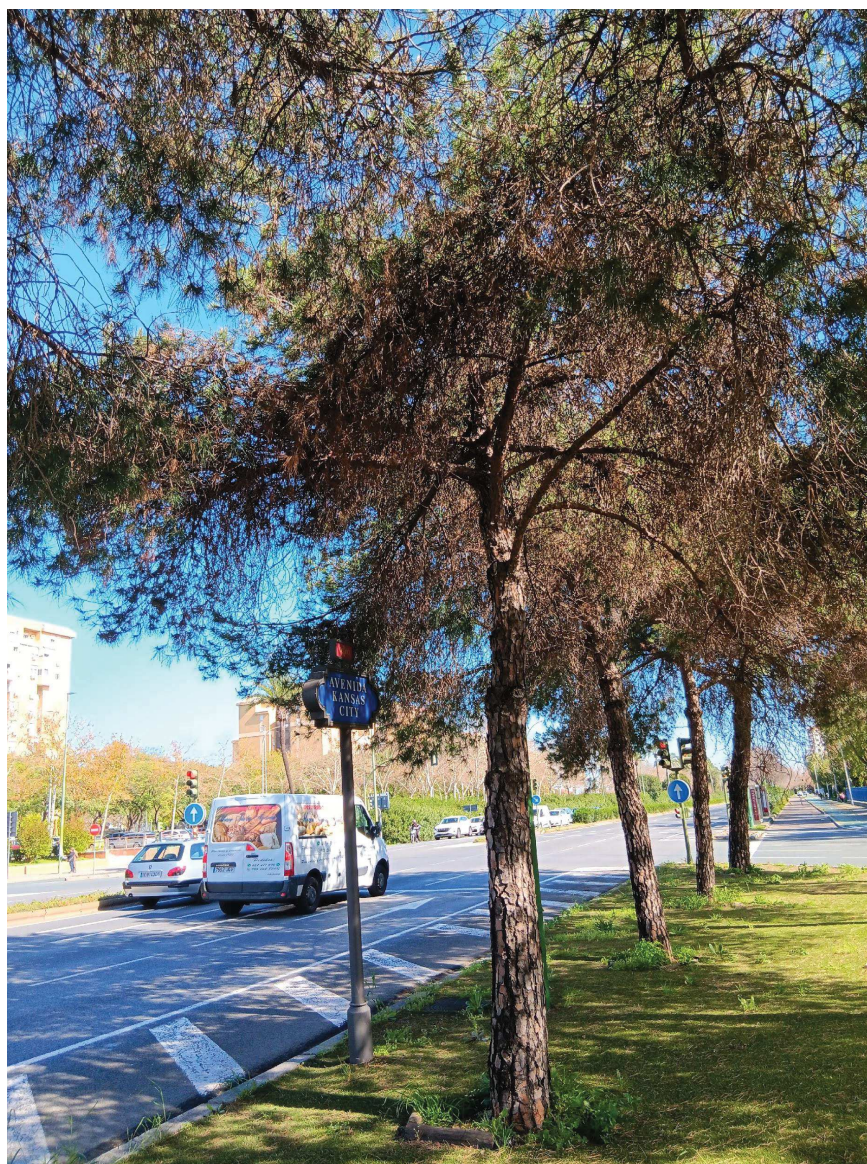
12. FOTOGRAFÍA DEL EJEMPLAR:

Inclinación de 9°N con ramaje seco de pequeño calibre por poda natural. Vitalidad media. Sin contrafuertes claramente visibles. Ha recibido podas de mantenimiento y refaldado.

Alterado

Interferencia ineludible de la posición arbolada con la obra Carril Bus Segregado Torreblanca-Sevilla Este-Santa Justa, la posición del ejemplar solapa con el trazado del firme proyectado para el propio carril bus.

La edad relativa, tamaño y porte hacen que el trasplante sea inviable en condiciones adecuadas que aseguren su viabilidad futura.

Puesto que la ejecución del proyecto no es compatible con la posición del ejemplar, y que no existen alternativas viables para preservar el árbol afectado, se justifica la solicitud de apeo por criterios INCOMPATIBILIDAD CON LA OBRA.
