**Expediente: 19/2024**  
AP-788-2024  
LRR

FICHA DE COMUNICADO DE APEO DE ARBOLADO VIARIO (AP788/24) PARTE 1ª

ID: 1969  
Código Apeo: AP788/24  
UBICACIÓN: Calle Coimbra  
Árbol: *Koelreuteria paniculata*  
MOTIVO DEL APEO: Inviabile tras incidencia

FICHA DE COMUNICADO DE APEO DE ARBOLADO VIARIO (AP788/24) PARTE 2ª

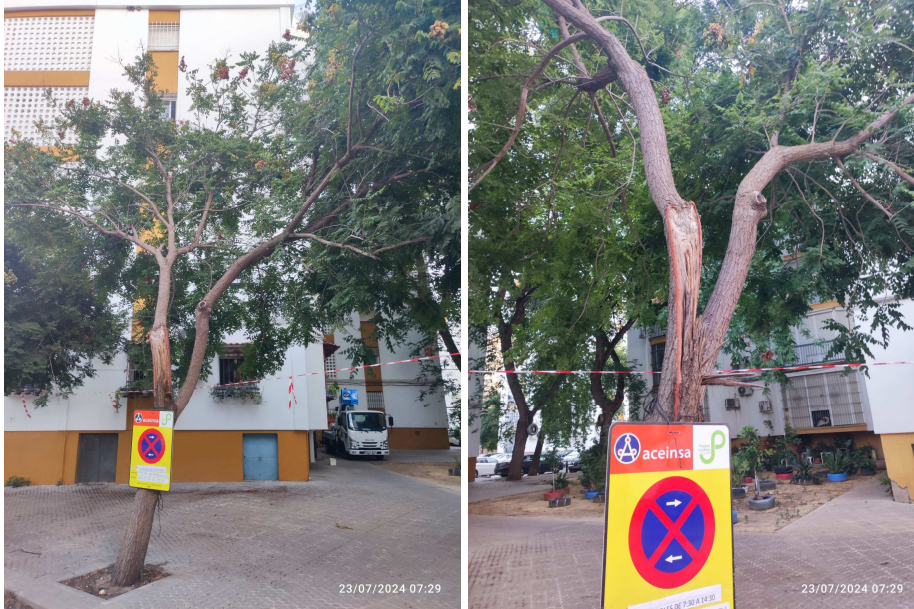
9. FOTOGRAFÍAS:

Por la presente se informa que se ha procedido, sin autorización previa, al apeo de un ejemplar joven de *Koelreuteria paniculata*, situado en la Calle Coimbra, Unidad de Gestión perteneciente al distrito Cerro – Amate, debido a la rotura de un suplente que conformaba la única horquilla primaria existente, constituyendo el 30% de la copa total, quedando una herida abierta desde su anclaje hacia la cruz y la zona alta del fuste, de 70cm. de extensión, con pérdida del 50% de la sección transversal original, que compromete definitivamente la capacidad de carga del suplente remanente y la viabilidad del árbol. En el área de fractura se observa corteza incluida, factor que ha debilitado mecánicamente la inserción de ambos suplentes, antrópicamente inducidos desde vivero mediante la alteración de la arquitectura natural de la especie con la habitual práctica del copado tipo ‘vaso’. A partir de la lesión abierta, se aprecia una leve pudrición de la madera interna. La incidencia supone una pérdida significativa e irreversible de volumen de copa y cobertura foliar, y una lesión de gran alcance y trascendencia estructural, con expectativas de rápido agravamiento por avance de la pudrición tanto a nivel de los tejidos internos, como de los expuestos. El fallo de la rama se produce tras jornadas de altas temperaturas.

6. **LESIONES GRAVES:** Rotura de suplente codominante que conformaba la única horquilla primaria existente, lo que implica la pérdida del 30% de la copa y una herida abierta desde su anclaje (punto de fractura) hacia la cruz principal y la zona alta del fuste, de 70cm de extensión, donde se ha perdido parte de la sección transversal (50%). En la zona de fractura, se aprecia corteza incluida con una leve pudrición interna, debilitando el anclaje del eje remanente y la capacidad de carga de la cruz. La lesión implica la mengua sustancial de la cobertura arbórea que proporcionaba el ejemplar y compromete irrevocablemente su viabilidad.

8. **OBSERVACIONES:** La incidencia se produce tras jornadas de altas temperaturas.
