SOLICITUD DE APEO DE ARBOLADO (AP-60-25) PARTE 1ª

Código ID: 2034

UBICACIÓN: Praderas de Málaga

MOTIVO DEL APEO: POR CRITERIOS DE GESTIÓN

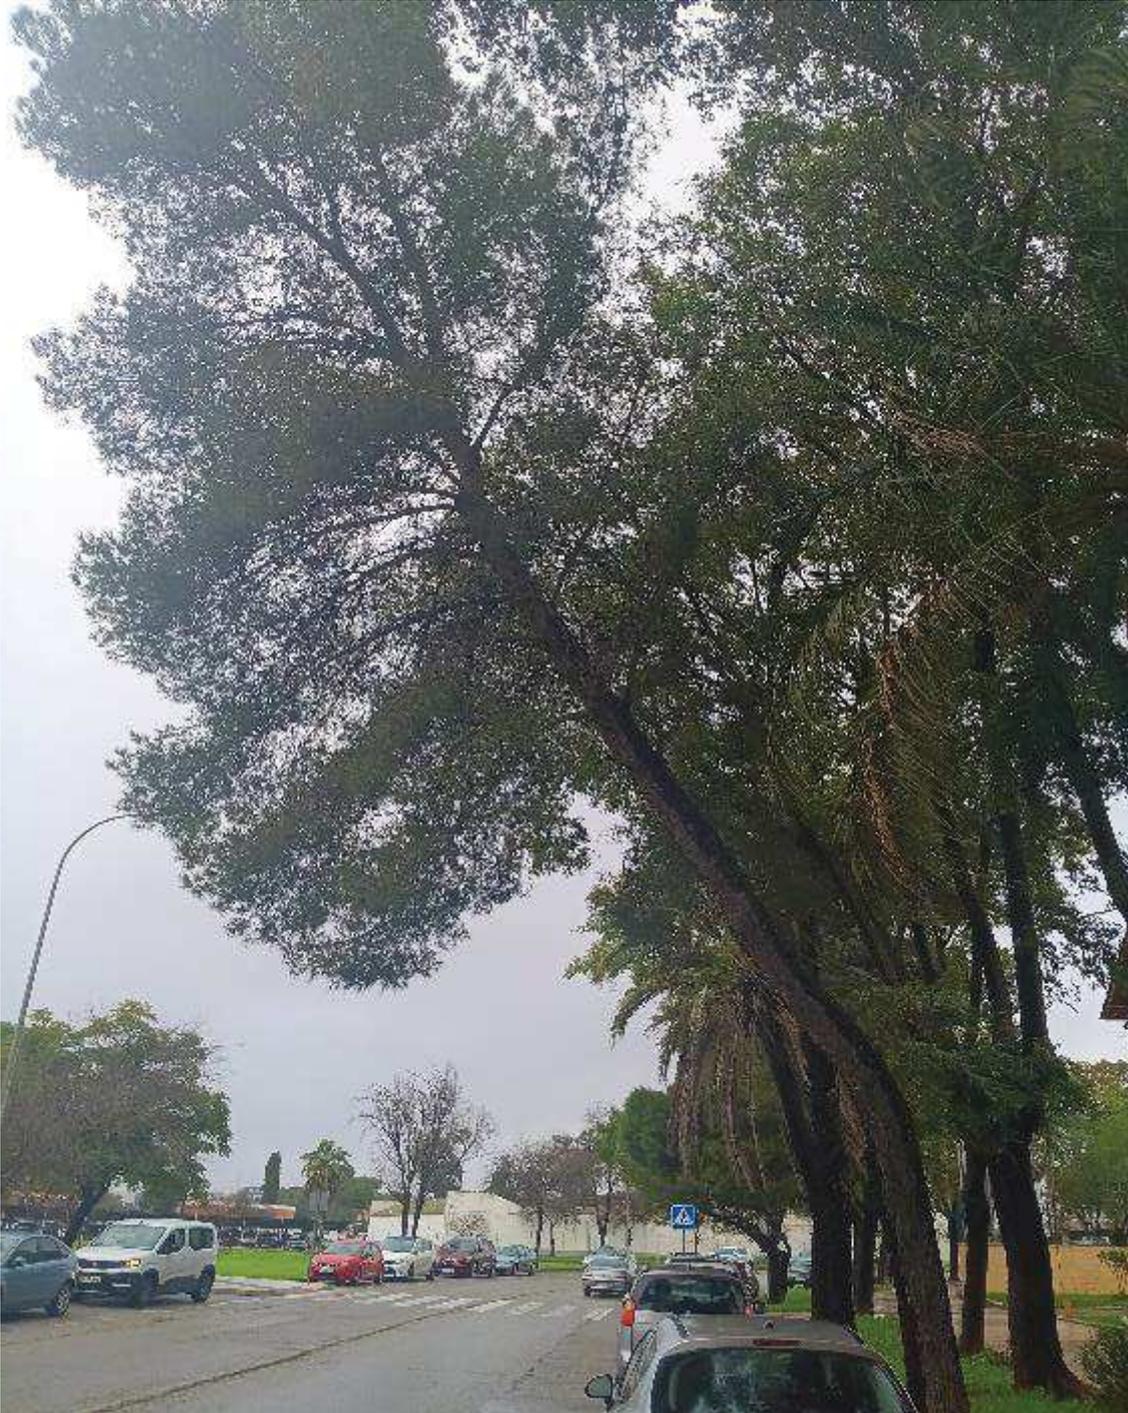
Visión general del árbol:

Inclinación severa activa y posible falta de anclaje.

Inestabilidad estructural.

Se trata de un ejemplar situado en un parterre con una inclinación del tronco superior a 30°. Se observa levantamiento de la zona del sistema radicular del árbol, pero que aparentemente no se ven grietas en dicha zona.

Peligro de caída del ejemplar sobre una zona con alta diana. Es por ello que se aconseja el apeo del ejemplar con el fin de evitar posibles incidentes.

Tras la evaluación visual y posterior categorización del nivel de riesgo, el posible fallo por vuelco radicular se clasifica en la actualidad como de RIESGO ALTO. Se recomienda su apeo, siguiendo el criterio de riesgo y gestión/renovación del arbolado, ya que supone asumir un cierto riesgo por posible caída del ejemplar o de alguna de sus partes, que no supera el valor del conjunto de servicios ecosistémicos aportados, sin que sea posible otra acción o intervención viable para revertir dicha situación y que se va a ir haciendo más desfavorable con el paso del tiempo.
