ANEJO N° 12. PAISAJISMO Y MEDIOAMBIENTE

El presente informe tiene por objeto **proteger la vegetación** actualmente existente en el trazado del proyecto de construcción de un carril bus segregado entre Torreblanca, Sevilla Este y Santa Justa y que puede verse afectada por las obras, así como **definir el diseño paisajístico de las nuevas zonas ajardinadas proyectadas** a lo largo del ámbito de actuación y las **mejoras de los espacios verdes consolidados**.

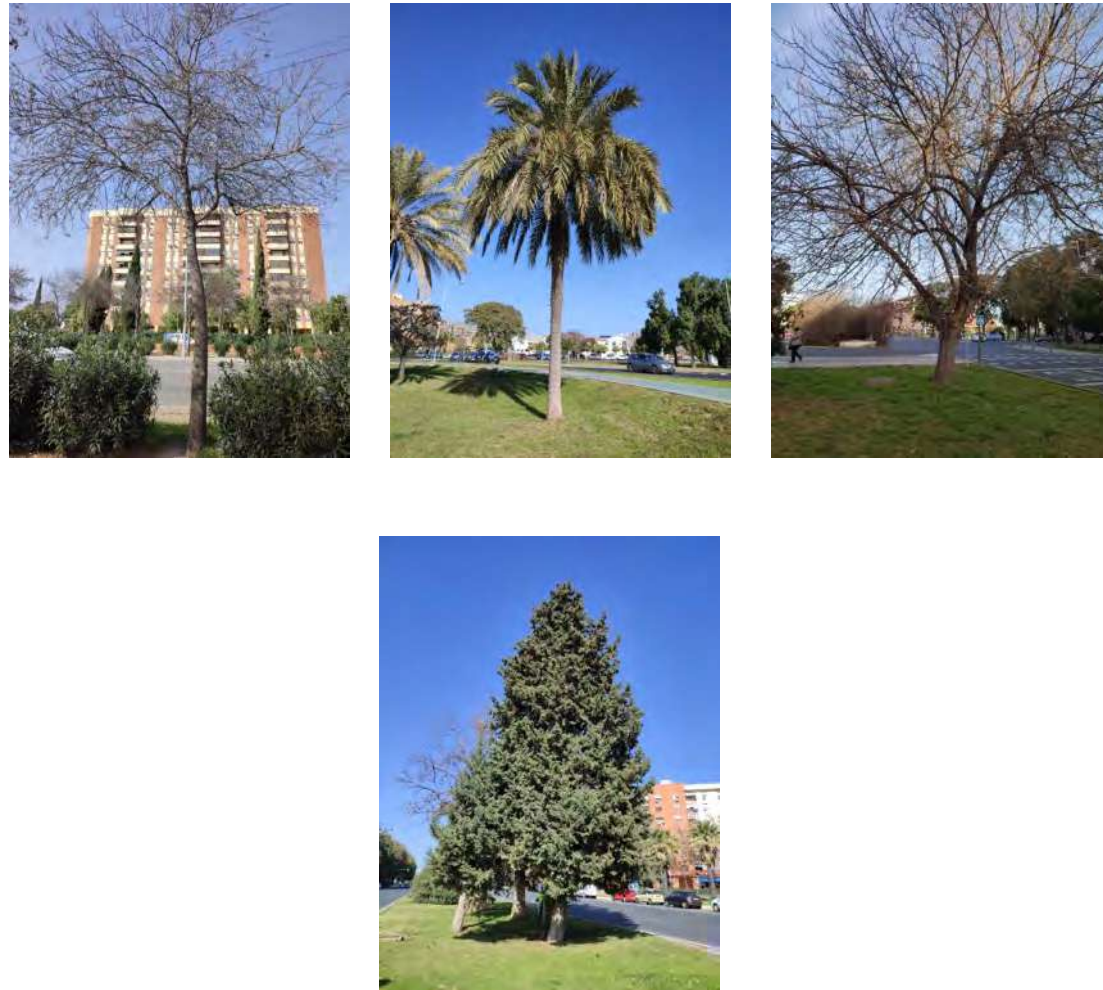
Ejemplos de arbolado adulto y maduro existentes en el ámbito de obra

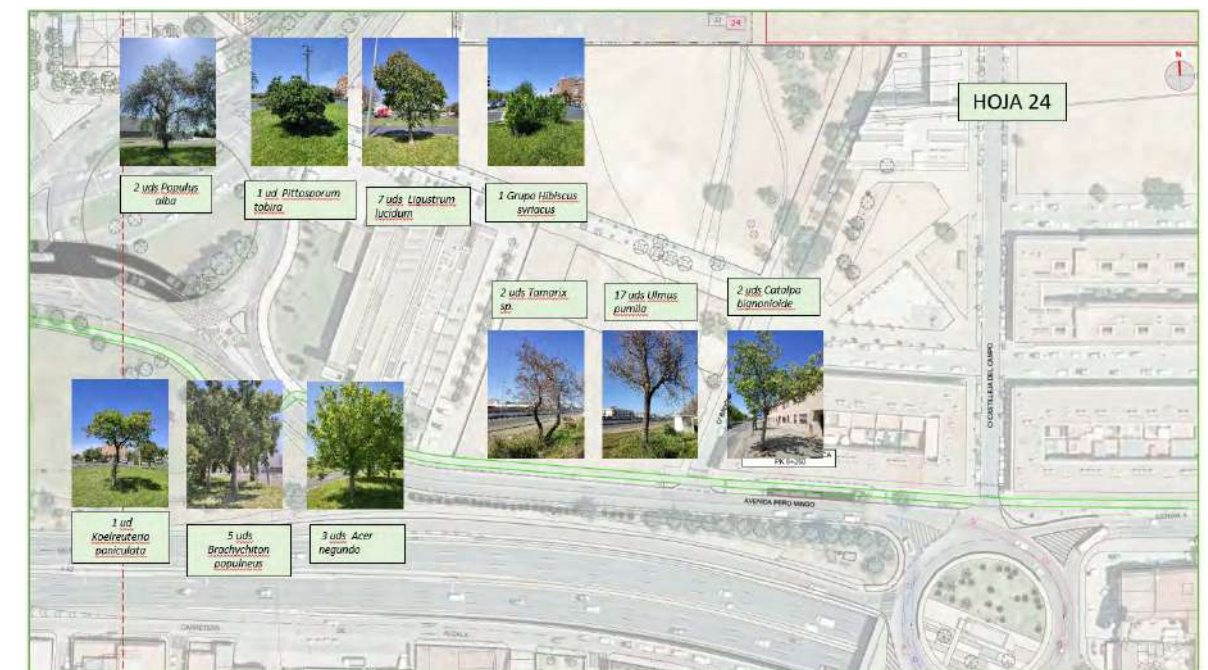
En la siguiente imagen se indican las principales especies afectadas en el trazado de esta zona.

Especies y unidades en el ámbito de obra de avenidas de Pero Mingo y Del Deporte

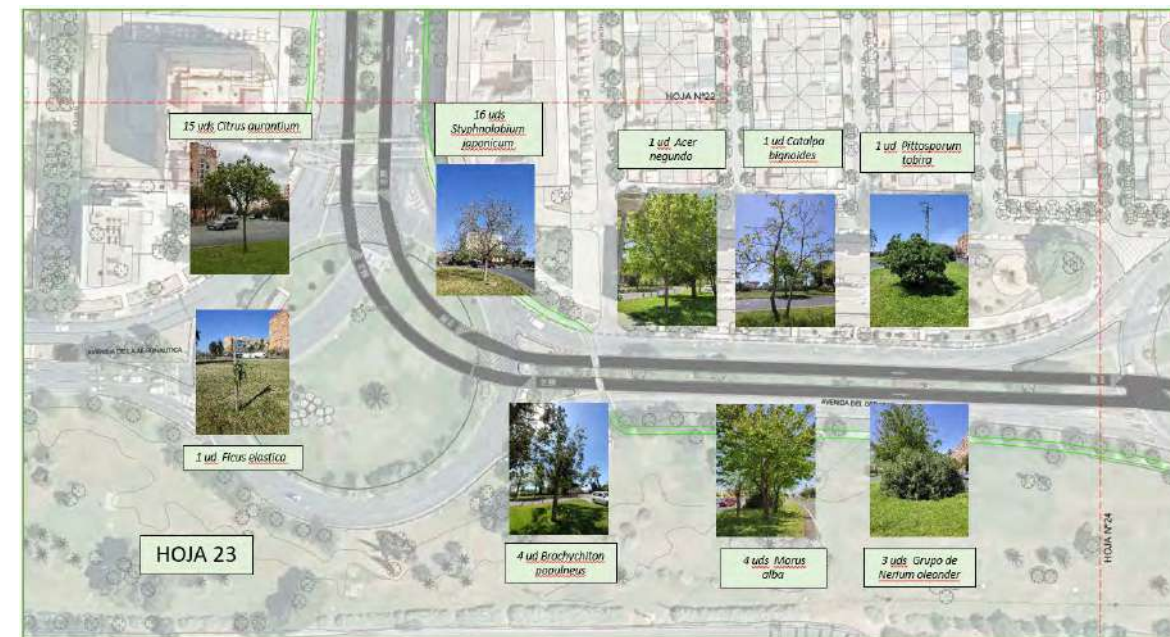
En la siguiente imagen se indican las principales especies afectadas en el trazado de esta zona.

Especies y unidades en el ámbito de obra en avenidas Del Deporte y La Aeronáutica

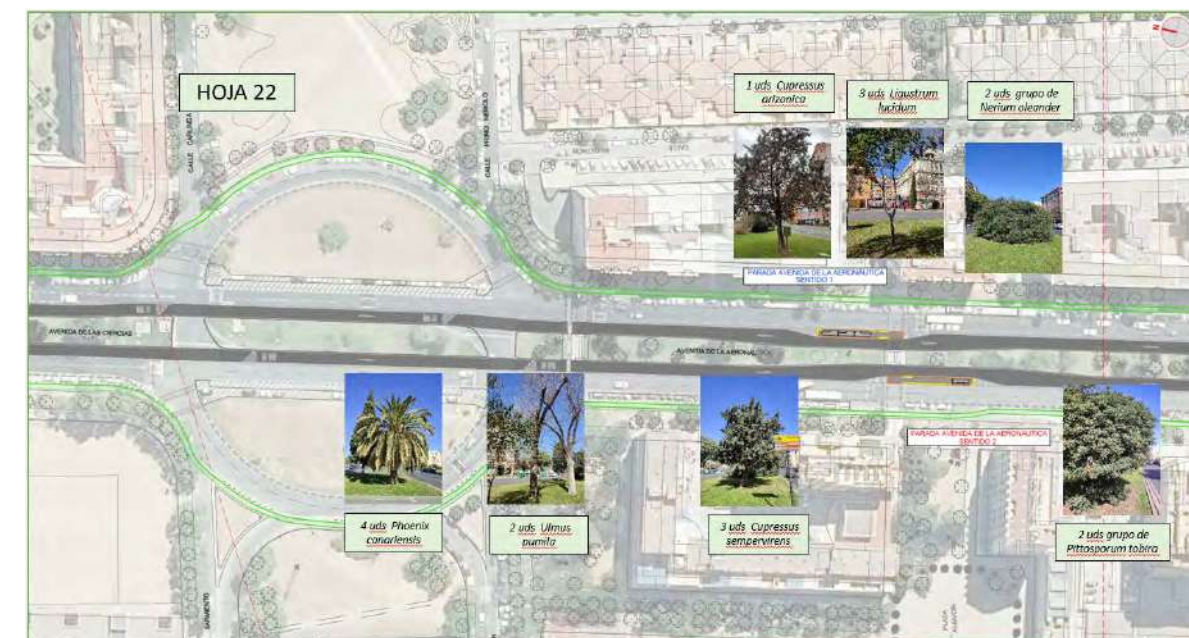
En la siguiente imagen se indican las principales especies que pueden verse afectadas en el trazado de esta zona. Los árboles y palmeras se encuentran ubicados en una mediana ajardinada con superficie de césped. La rotonda existente será objeto de nuevas plantaciones.

Especies y unidades en el ámbito de obra en avenida La Aeronáutica

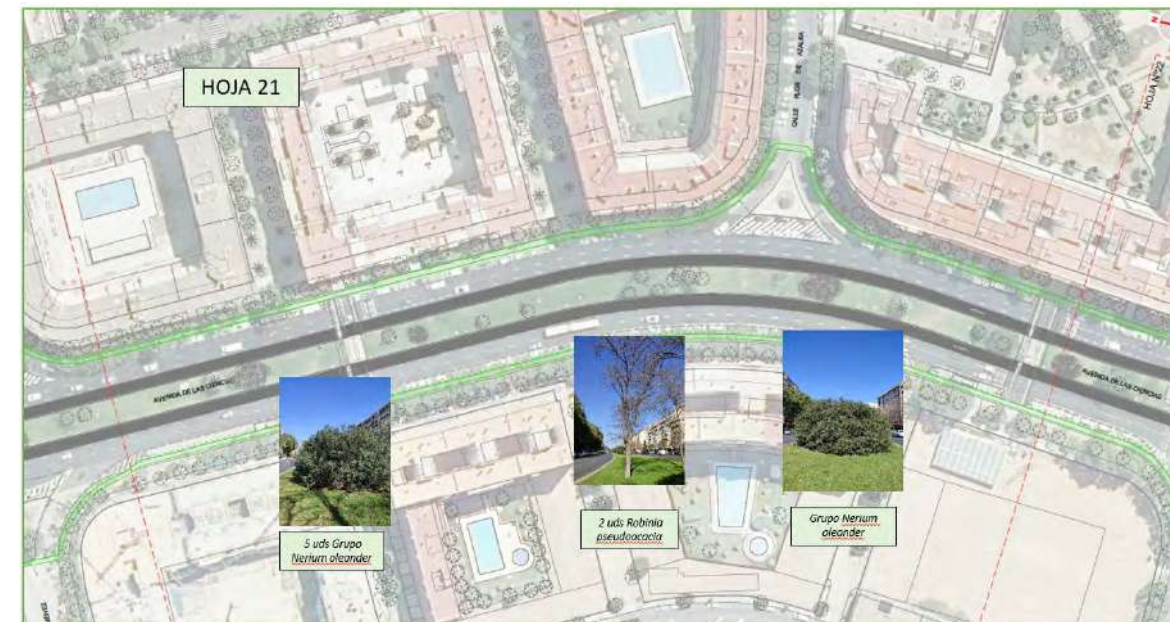
En este tramo del trazado hay pocos ejemplares arbóreos afectados por el trazado. Existen 5 grupos importantes de arbustos de la especie *Nerium oleander* que serán podados para evitar interferencias sin considerarse afección en relación al sistema radicular. En general existen árboles dispersos y grupos de arbustos con grandes espacios entre ellos lo que permitirá la plantación de 18 nuevos árboles de diferentes especies y 4 palmeras de la especie *Washingtonia robusta*.

Especies y unidades en el ámbito de obra en avenida de Las Ciencias

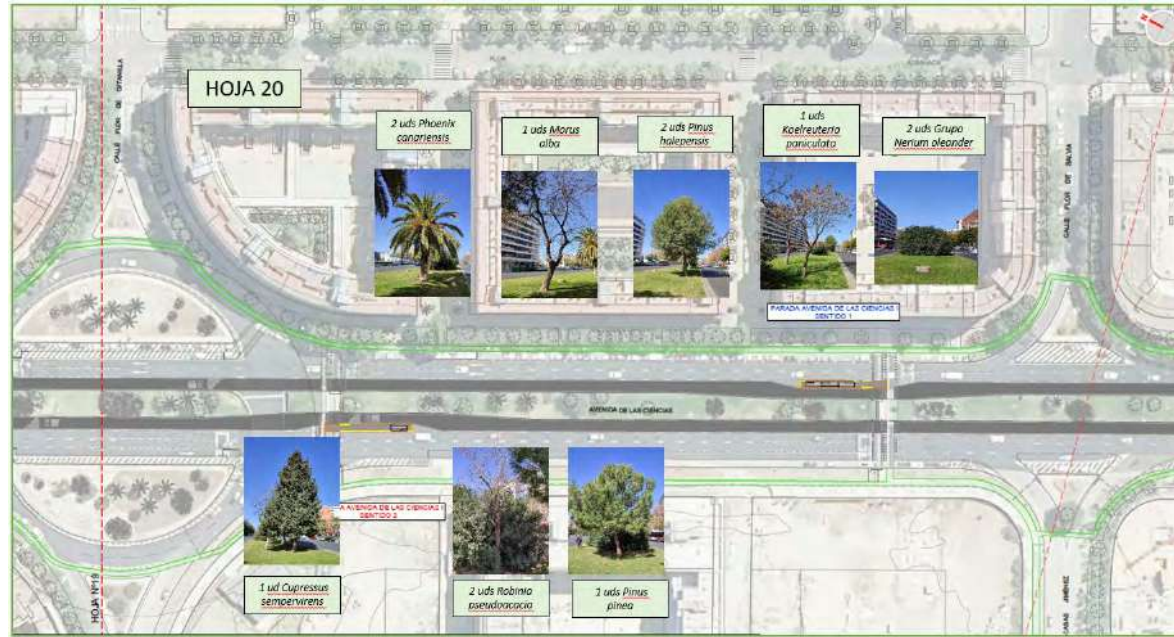
En esta zona se han inventariado 12 ejemplares que pueden verse afectados por las obras. Hay grandes espacios libres de vegetación que permiten incluir la plantación de nuevos ejemplares arbóreos y arbustivos, entre otras se propone la plantación de 6 nuevos árboles. En este tramo se encuentra la parada avenida de las Ciencias I, con gran separación entre las marquesinas, lo que permitirá ajardinar todo el entorno.

Especies y unidades en el ámbito de obra en avda. de Las Ciencias-Rotonda calles Flor de Gitanillas-Ulises

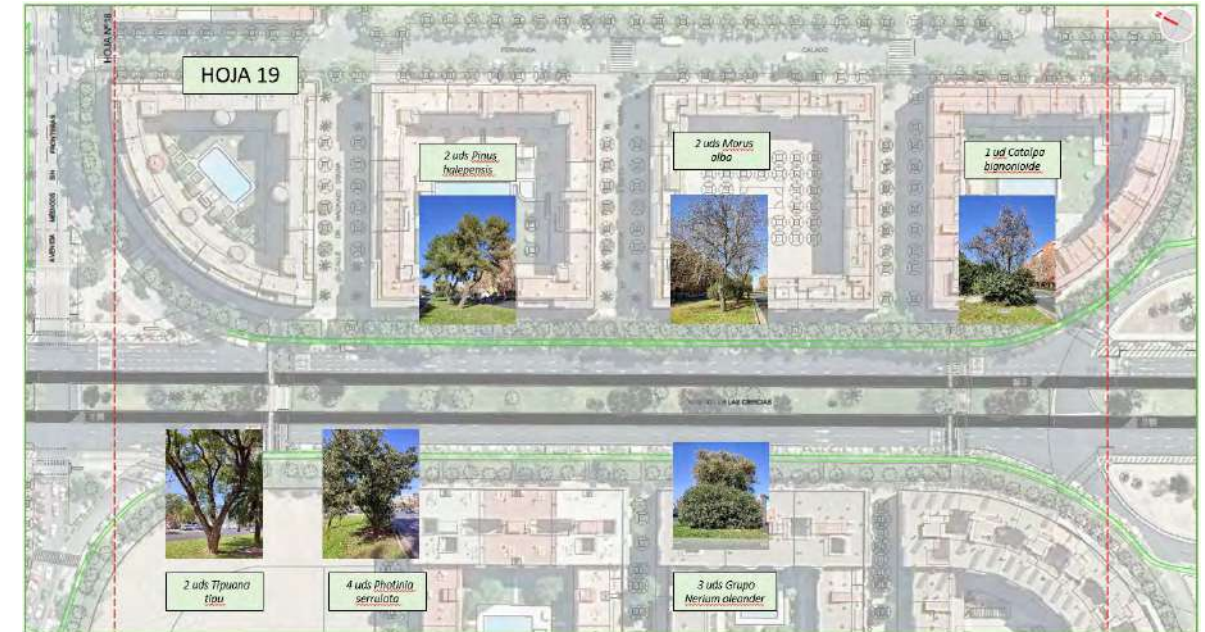
De los 14 ejemplares inventariados que pueden verse afectados por las obras destaca la presencia de dos pinos carrasco y dos tipuanas con más de 200 cm de perímetro. En la mediana existen grandes espacios sin ajardinar que permitirán la plantación de nuevos ejemplares arbóreos y arbustivos. En la propuesta de nuevas plantaciones se incorporarán 17 nuevos árboles.

Especies y unidades en el ámbito de obra en avda. de Las Ciencias hasta avda. Médicos Sin Fronteras

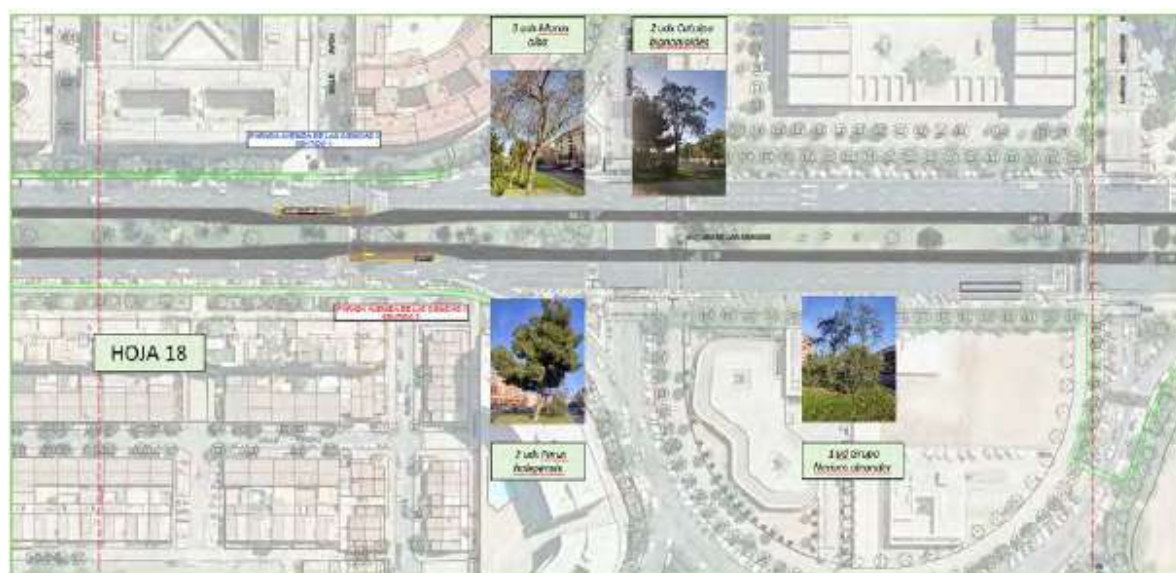
En esta zona del trazado se han inventariado 8 ejemplares que pueden verse afectados por las obras, destaca un ejemplar de pino carrasco de más de 200 cm de perímetro. En este tramo se ubica la parada avenida de las Ciencias II. Además de las plantaciones previstas en la nueva parada se propone la plantación de 7 nuevos árboles y dos palmeras.

Especies y unidades en el ámbito de obra en avda. de Las Ciencias

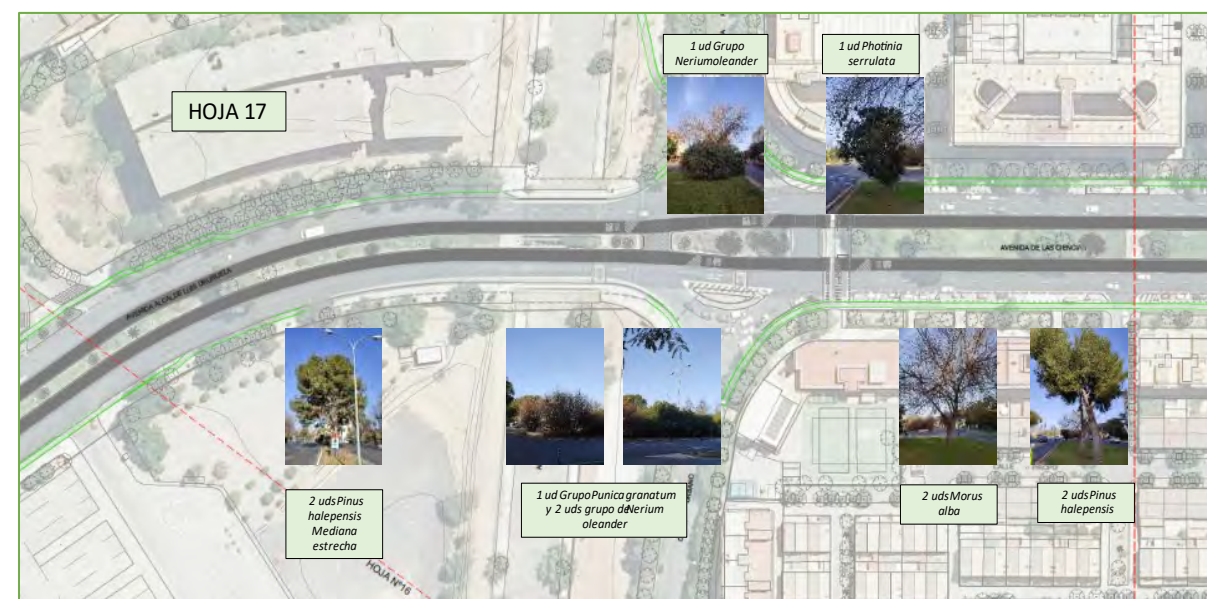
En esta zona del trazado la mediana ajardinada se estrecha considerablemente al inicio de la avenida Alcalde Luis Uruñuela, de manera que los árboles y arbustos existente se encuentran plantados en la zona central de la misma. En el último tramo de la avenida de las Ciencias existen dos parterres plantados exclusivamente con arbustos que serán podados para evitar interferencias con la obra. Las nuevas plantaciones reforzarán paisajísticamente la zona con arbustos de porte medio-alto como *Viburnum tinus*.

Especies y unidades en el ámbito de obra en avdas. de Las Ciencias-Alcalde Luis Uruñuela

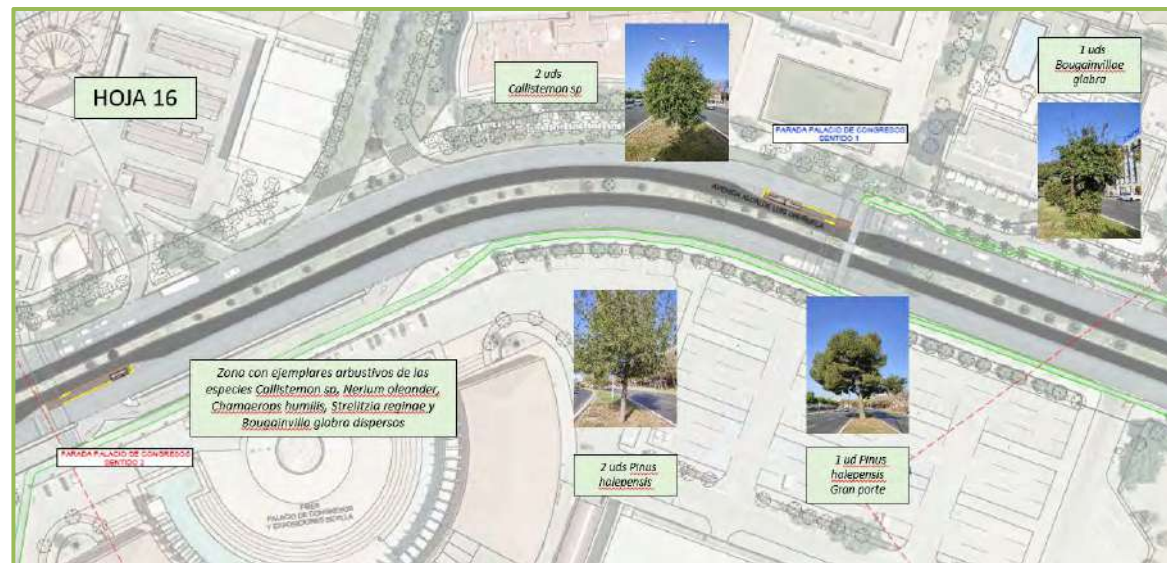
La característica principal del tramo de mediana es la presencia de arbustos de las especies *Callistemon sp*, *Nerium oleander*, *Chamaerops humilis*, *Strelitzia reginae* y ejemplares de *Bougainvillea glabra* sobre estructura metálica. Se han inventariado los árboles existentes, destacando un gran ejemplar de pino carrasco, y los arbustos que se pueden ver afectados por la construcción de la parada. En este tramo se ubica la parada Palacio de Congresos. Las zonas más despobladas de la mediana se plantarán con módulos repetitivos de callistemon y palmitos.

Especies y unidades en el ámbito de obra en avda. Alcalde Luis Uruñuela-Palacio de Congresos

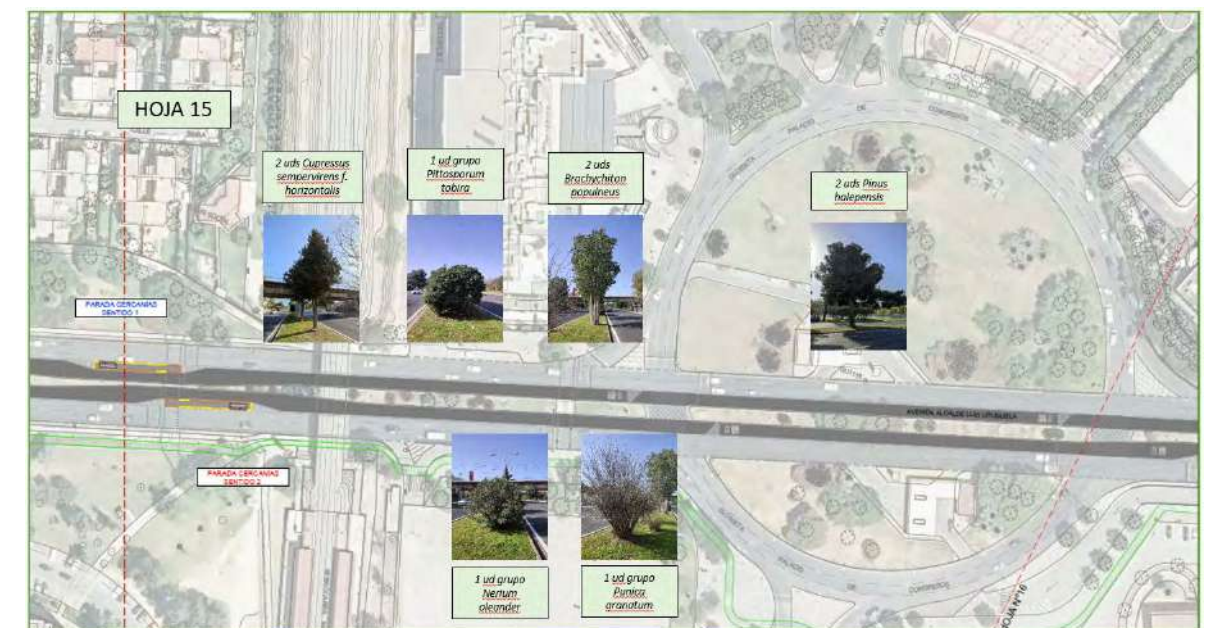
En este tramo del trazado existe una gran glorieta ajardinada con numerosos ejemplares arbóreos entre los que destacan dos ejemplares de pino carrasco de más de 200 de perímetro. Estos pinos requerirán excavación manual en su entorno para evitar daños en raíces mecánicas. Además, hay dos ejemplares de *Cupressus sempervirens* que requerirán de especial protección por encontrarse en el ámbito de la parada de cercanías ubicada en este tramo.

Como en esta zona se reduce el ancho de la mediana, se utilizarán especies menos exigentes en cuanto a volumen de suelo. La propuesta ha considerado la plantación de 18 ejemplares de *Washingtonia robusta*, desde el inicio de la rotonda hasta el centro comercial.

Especies y unidades en el ámbito de obra en avda. Alcalde Luis Uruñuela-Glorieta Palacio de Congresos

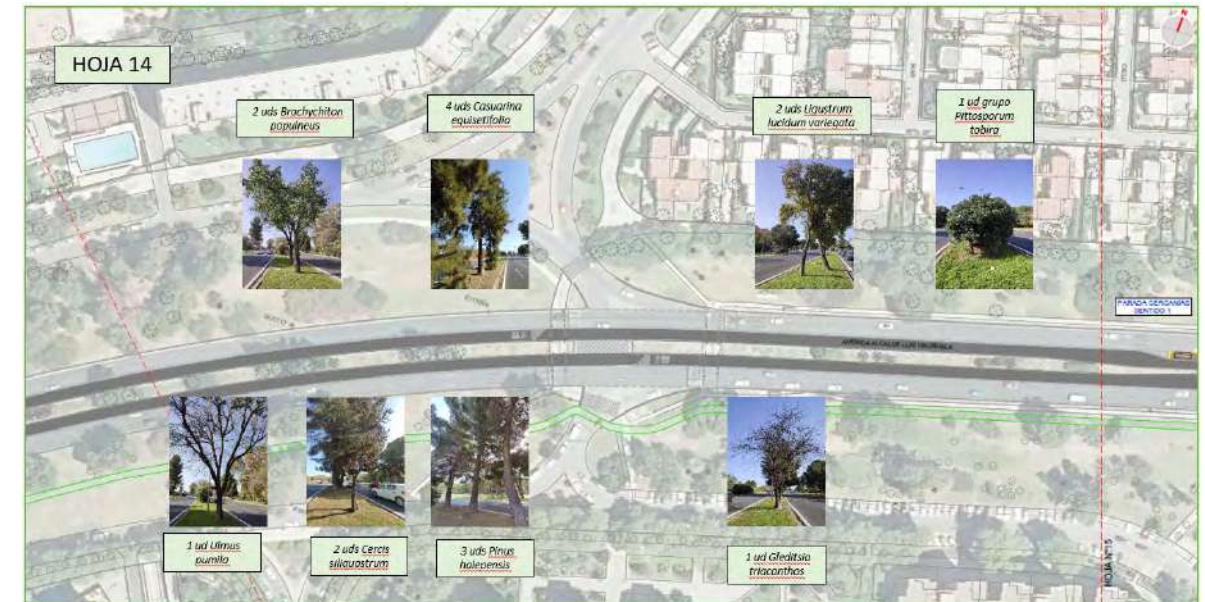
A continuación de la parada de cercanías, existe un tramo caracterizado por 13 árboles de varias especies entre los que destacan tres pinos carrascos y cuatro casuarinas, todos ellos de gran porte. En esta zona las excavaciones necesarias se realizarán de forma manual para evitar daños en las raíces mecánicas. Además existen pequeños grupos de arbustos de granado (*Punica granatum*), altea (*Hibiscus syriacus*) que no interfieren con el trazado, y grupos de pitósporo que tendrán que ser podados para evitar interferencias con la obra. En las nuevas plantaciones se propone la plantación de dos ejemplares de *Cupressus sempervirens 'Stricta'* y varios grupos de arbustos.

Especies y unidades en el ámbito de obra en avda. Alcalde Luis Uruñuela-Calle La Acogida

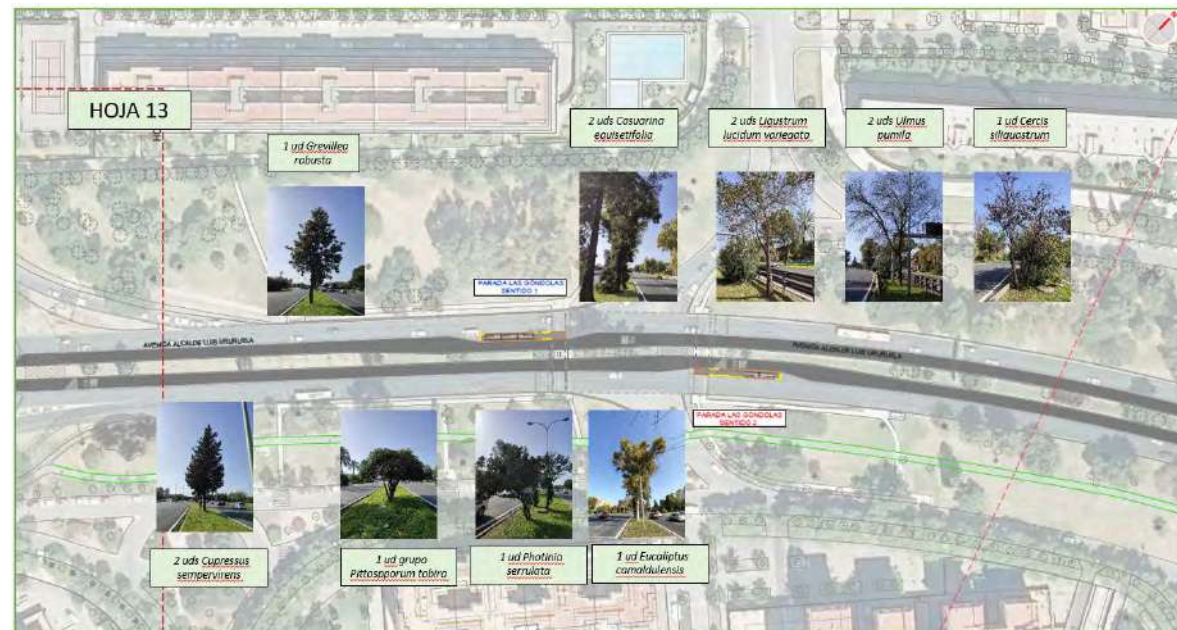
Se han inventariado 13 árboles plantados en la zona central de la mediana. La construcción de la parada Las Gondolas afectará especialmente a dos ejemplares de casuarina, un ejemplar de eucalipto y un ejemplar de olmo que posiblemente sean incompatibles con la obra. No obstante, se tomarán todas las medidas recomendadas para evitar la eliminación de los mismos. Se propone la plantación de 6 ejemplares de *Cupressus sempervirens* ‘*Stricta*’ de porte piramidal para evitar interferencias futuras en el trazado.

Especies y unidades en el ámbito de obra avda. Alcalde Luis Uruñuela-Las Góndolas

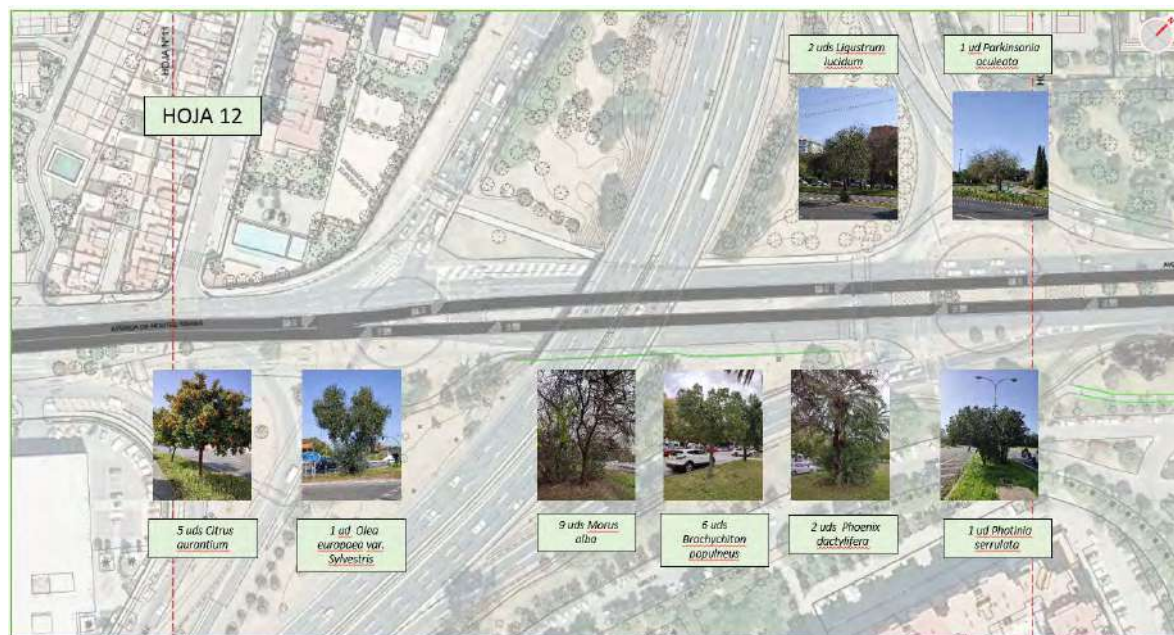
En la segunda rotonda y su intersección con la salida a la SE-30 se afectará a un ejemplar de olivo que gracias a su tamaño y las características de la especie podrá ser trasplantado dentro de la propia obra. En esta rotonda se plantarán 5 nuevos árboles y numerosos grupos de arbustos.

Especies y unidades en el ámbito de obra en avda. Alcalde Luis Uruñuela-SE-30, calle Don Juan

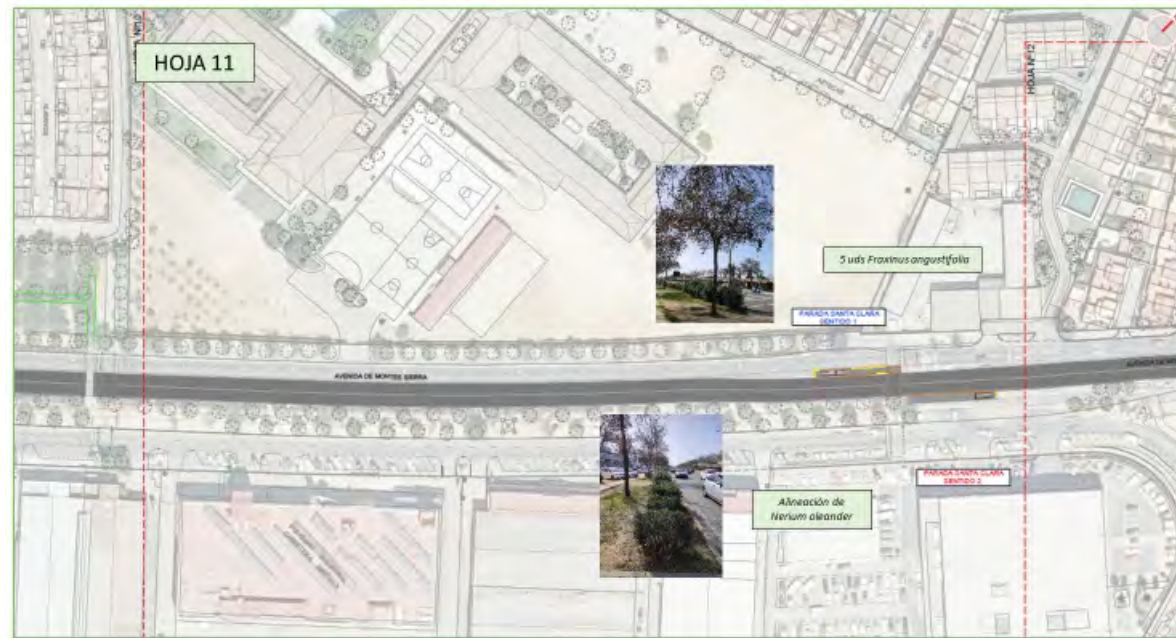
Esta avenida se caracteriza por la alineación de *Fraxinus angustifolia* a ambos lados de la calzada, en uno de ellos la alineación es doble. Un seto de *Nerium oleander* sirve de separación entre acera y calzada en uno de los márgenes. Se han inventariado 5 unidades de fresno que podrían sufrir afección por la obra de construcción de la parada Santa Clara.

Especies y unidades en el ámbito de obra en avda. Montes Sierra

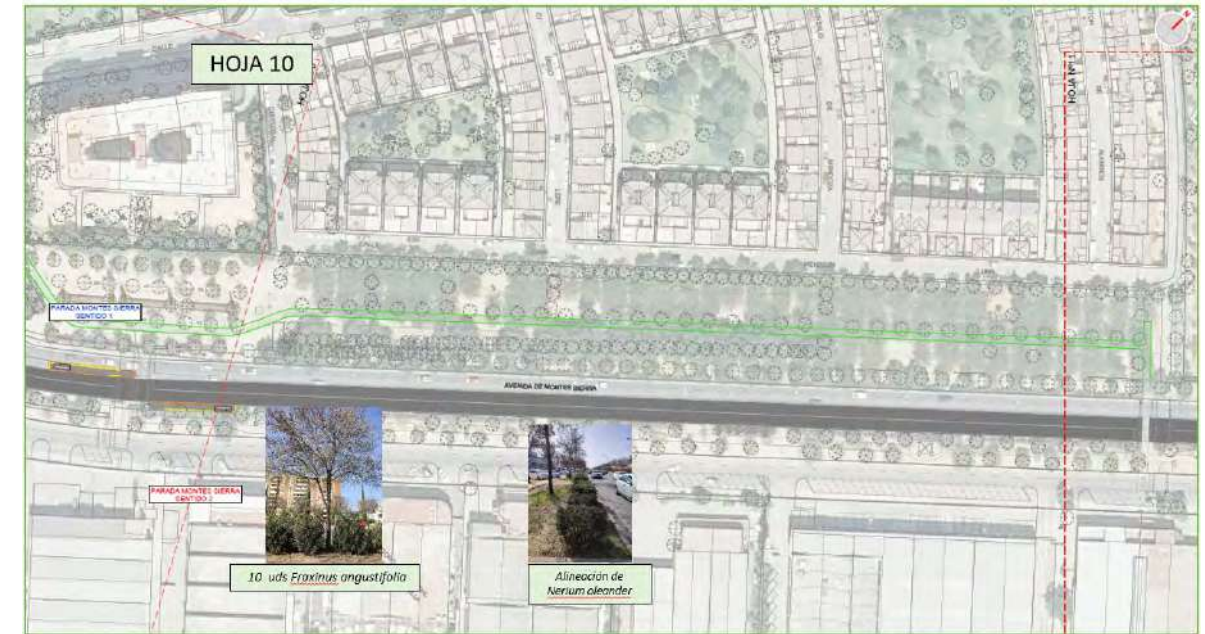
Al igual que en el tramo anterior la vegetación existente a lo largo del trazado está formada por una alineación de *Fraxinus angustifolia* y un seto de *Nerium oleander*. Se han inventariado 10 ejemplares que podrían tener afección por la obra de construcción de la parada Montesierra.

Especies y unidades en el ámbito de obra en avda. Montes Sierra-Parada Santa Clara

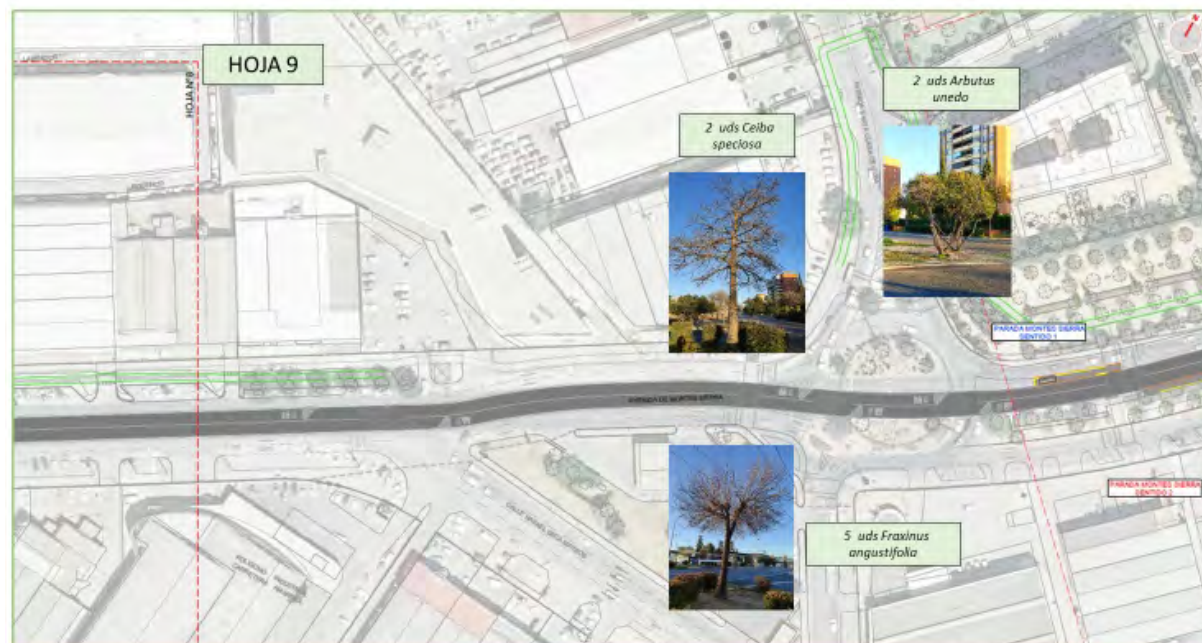
serán trasplantados en las zonas ajardinadas de las paradas cercanas u otras zonas de la obra. Esta rotonda será objeto de un nuevo diseño paisajístico.

Especies y unidades en el ámbito de obra en avda. Montes Sierra-Rotonda Montes Sierra, Santa Clara de Cuba

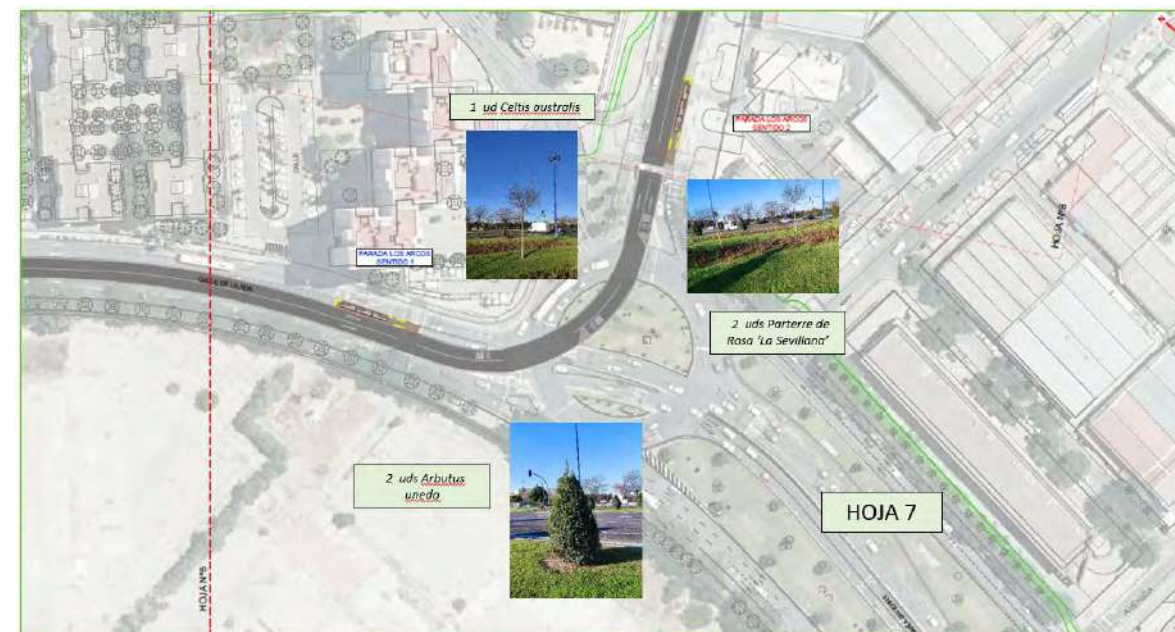
En este tramo de la avenida Montes Sierra no existe vegetación a excepción de 6 ejemplares de *Melia azedarach* que no se verán afectados por el trazado. En la rotonda de Los Arcos existen 19 arbustos de *Laurus nobilis* recortados en topiaria y dos grandes parterres de *Rosa 'La Sevillana'* que serán trasplantados a nueva ubicación dentro del ámbito de la obra. El ejemplar joven existente de *Celtis australis* también será objeto de trasplante a la rotonda de la avenida del Deporte.

Especies y unidades en el ámbito de obra tramo avda. Montes Sierra-Rotonda Los Arcos

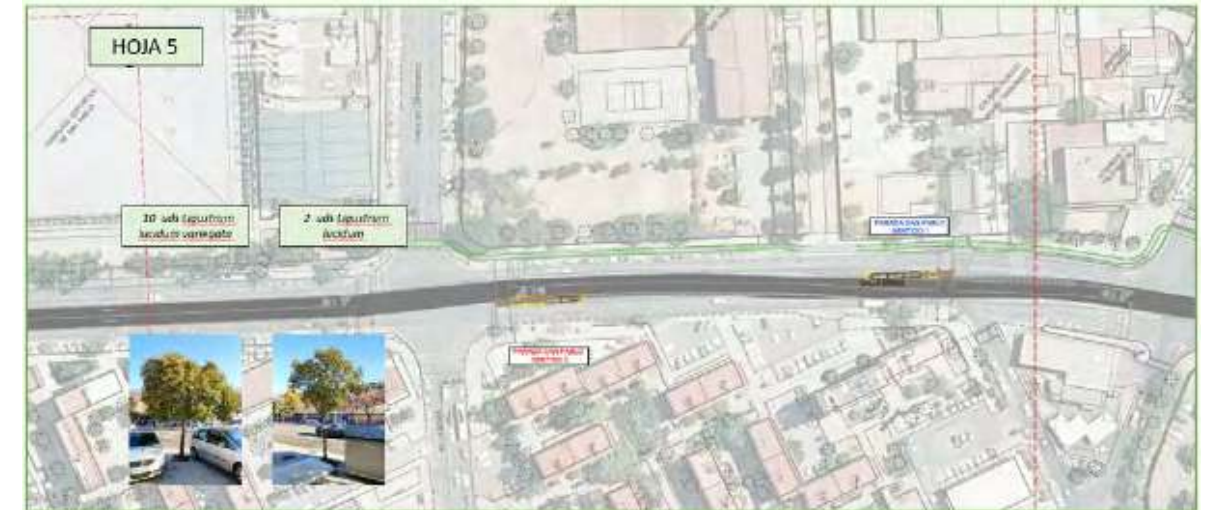
No obstante, en el último tramo de la calle Éfeso existen 20 ejemplares de *Ligustrum lucidum* y *Ligustrum lucidum 'Aureovariegatum'* plantados en la zona de aparcamiento situado en calzada que se verán afectados por el trazado del carril bus al ser necesaria la eliminación de esta zona de aparcamiento. En el plano se representa el primer tramo de esta calle. En la acera proyectada se incorporan nuevos alcorques que acogerán a los ejemplares con categoría de trasplantables, 4 unidades, el resto de alcorques serán plantados con nuevos árboles de la especie *Melia azedarach*, de mayor porte, para proporcionar sombra.

Especies y unidades en el ámbito de obra en calle de la Ada-calle Éfeso

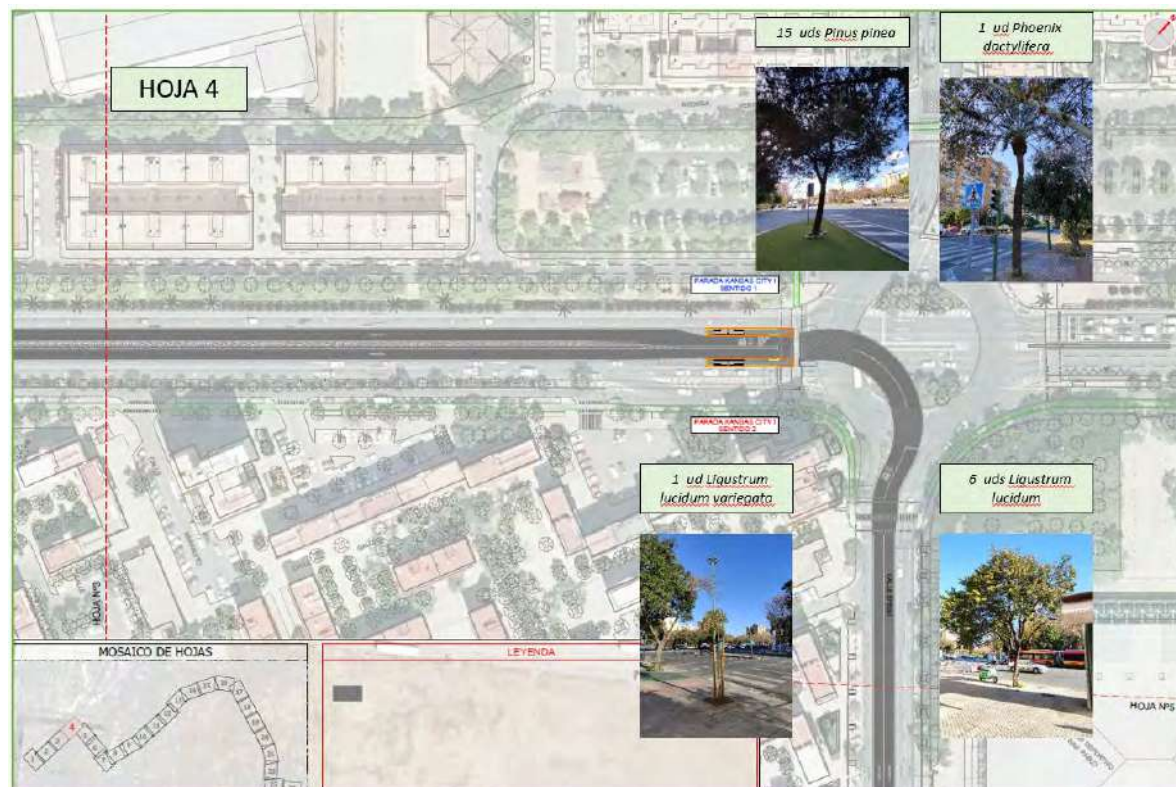
Especies y unidades en el ámbito de obra en calle Éfeso-Rotonda Kansas City I

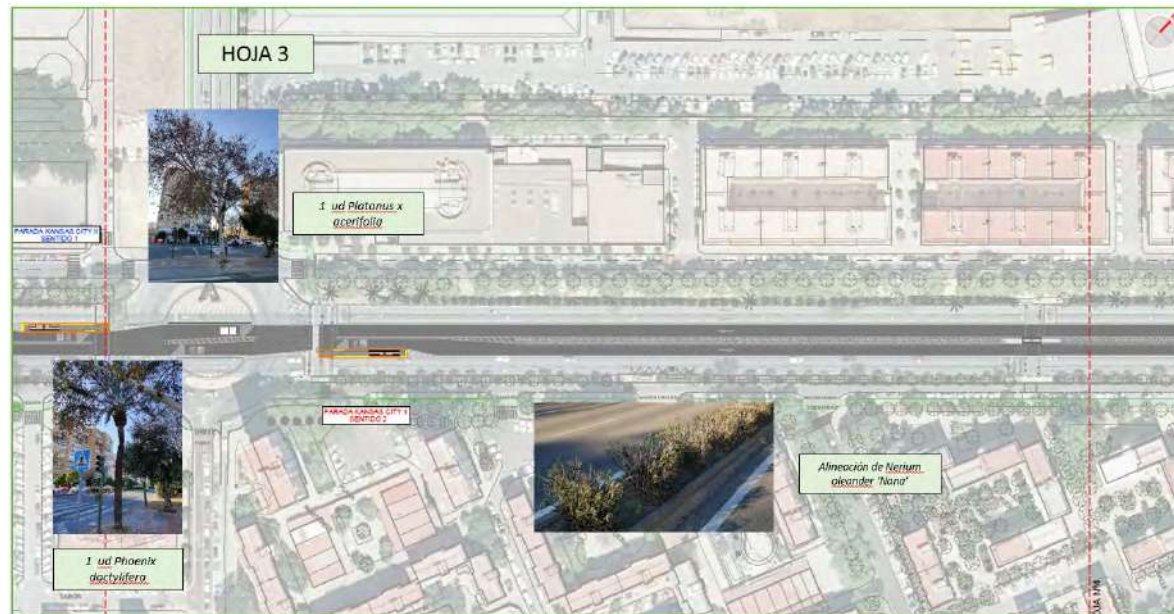
Especies y unidades en el ámbito de obra en avda. Kansas City-Rotonda Kansas City II

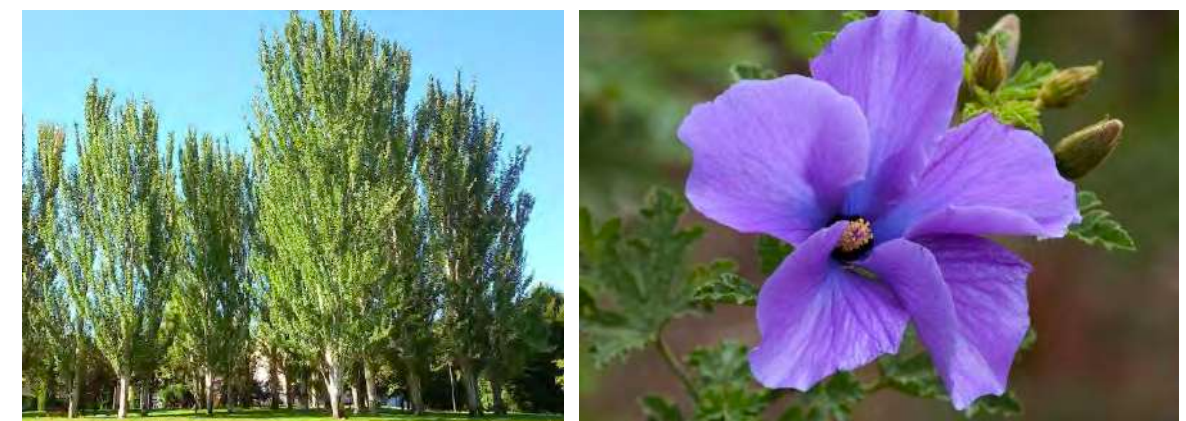
La solución propuesta mantiene toda la vegetación existente y la integra en el diseño proyectado. Se amplía el bosque formado por *Populus alba* y *Brachychiton populneus* y se forman nuevas agrupaciones de arbolado en torno a los ejemplares presentes, con la intención de construir una "isla" de vegetación densa. El acento cromático lo proporciona un macizo de *Alyogyne huegelli* que comparte espacio con la Rosa de Siria existente.

Bosquete de árboles construyendo una isla de verdor y color

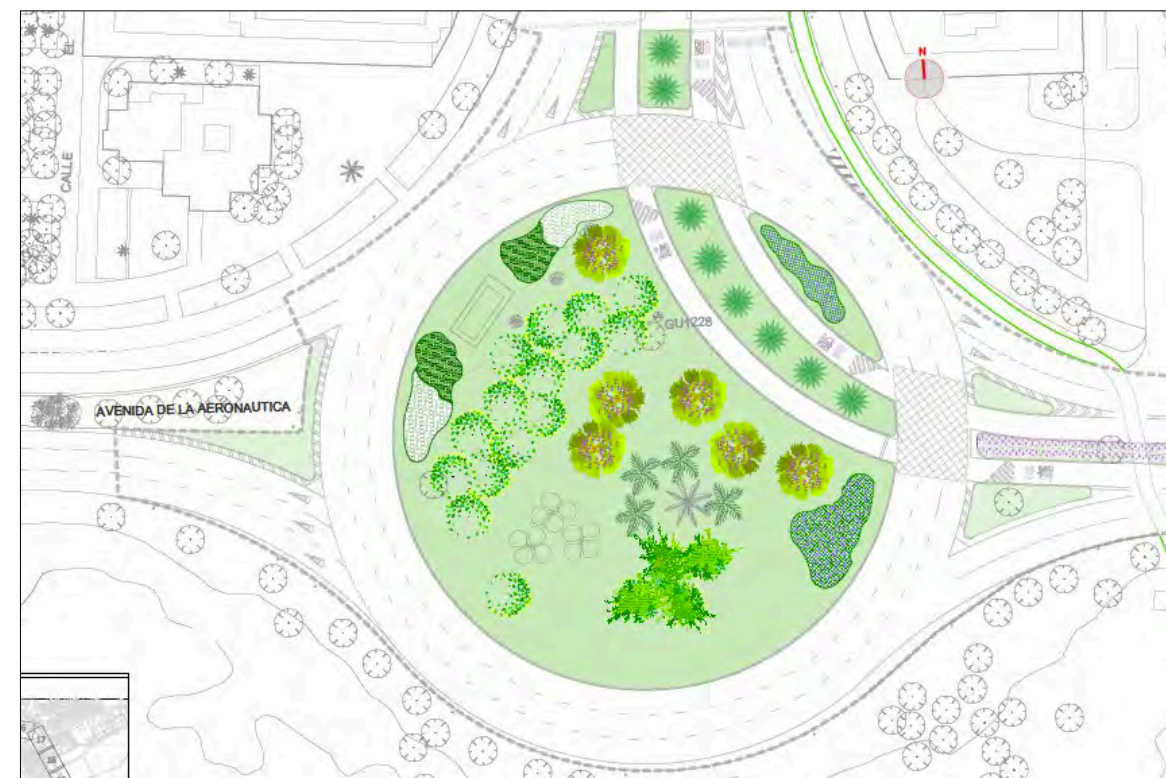
Solución propuesta en Rotonda Avda. La Aeronáutica

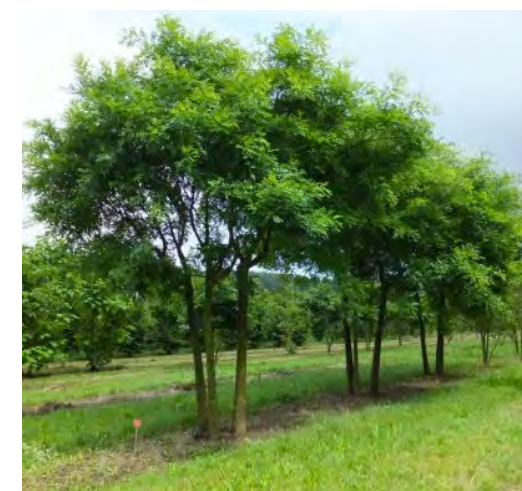
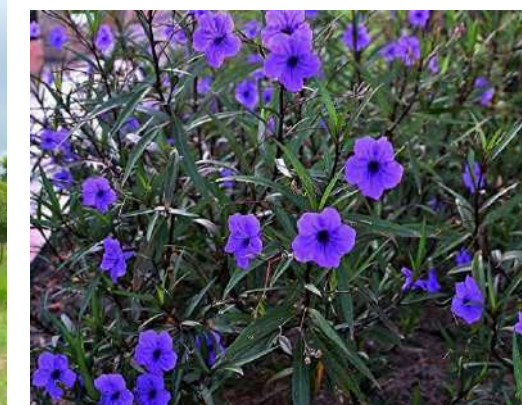
La solución propuesta recupera las sóforas incompatibles con la obra trasplantándolas al interior de la rotonda. Se crea con ellas una masa arbolada que incorpora además, seis unidades de *Jacaranda mimosifolia* junto al itinerario bus que enmarcarán e imprimirán al bosque de árboles interés y colorido. Como contrapunto, se plantan nuevas palmeras (*Bismarkia nobilis*) junto a la *Phoenix* existente y un grupo de sóforas péndulas, de menor porte y ramas arqueadas, en contraposición al volumen y porte de la masa arbolada. El estrato arbustivo y herbáceo se proyecta con un diseño orgánico sobre la pradera de césped, con especies de abundante y colorida floración (*Viburnum suspensus*, *Ruellia brittoniana*, *Gaura lindheimeri* 'Whirling butterflies').

La propuesta singulariza la zona resaltando el arbolado existente con nuevas plantaciones

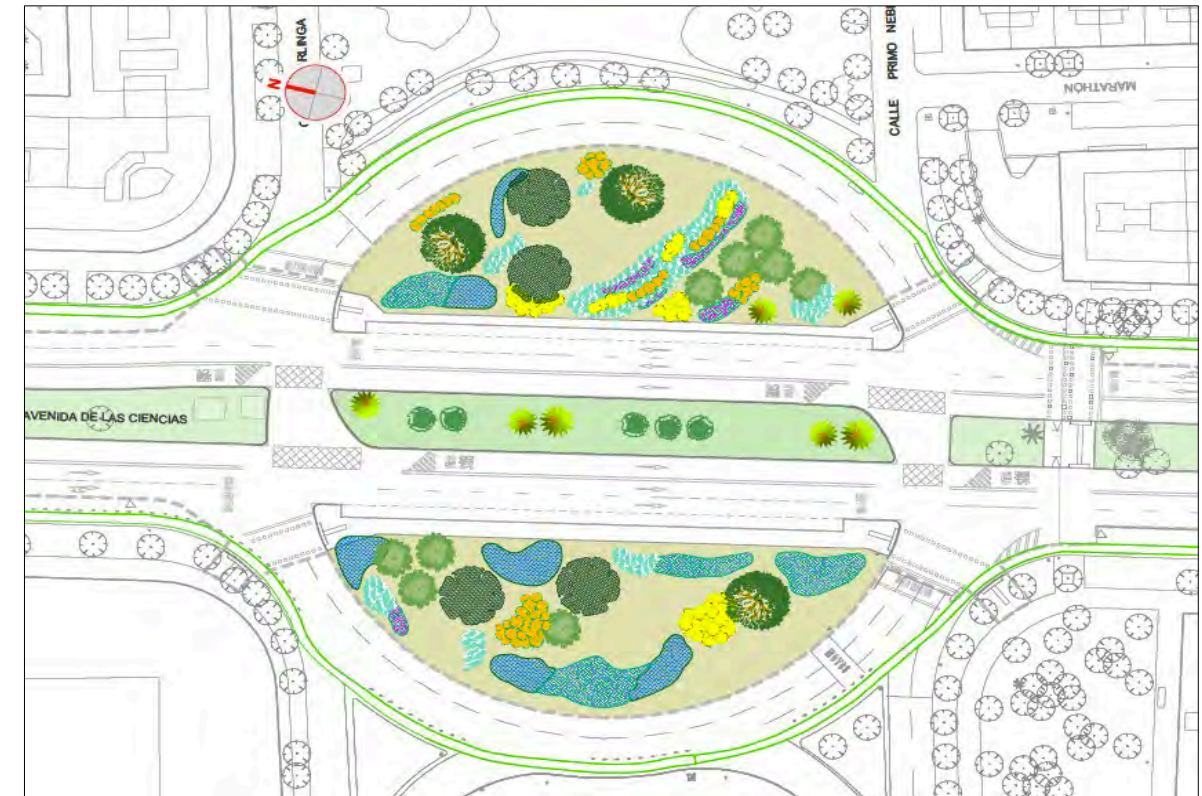
Propuesta en Rotonda Avda. Las Ciencias

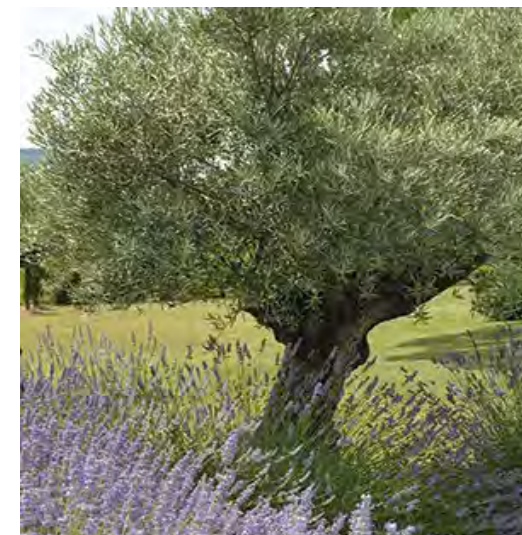
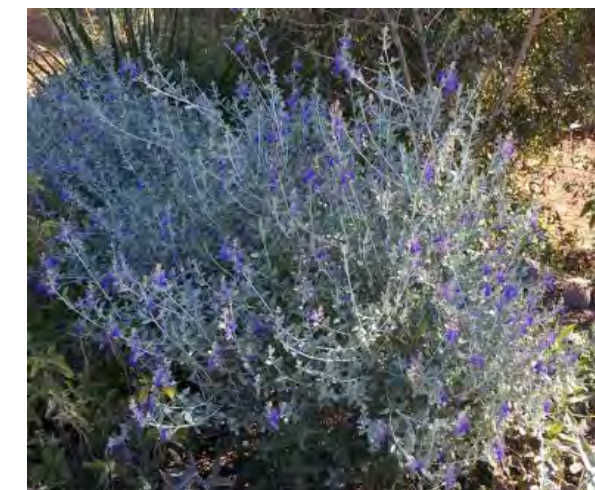
Perpendicularmente a ella, en sentido este-oeste, discurre un espacio libre destinado a formar parte del futuro corredor verde. Con el objetivo de enriquecer de vegetación y calidad ambiental todo el itinerario bus e integrar la rotonda en la franja verde mencionada, la propuesta persigue crear una composición acorde con nuestro entorno más natural. Para ello se han seleccionado especies de origen mediterráneo, que compartirán el espacio con los escasos ejemplares existentes. Con esta temática campestre y autóctona se proponen especies arbóreas como algarrobos (*Ceratonia siliqua*), acebuches (*Olea europaea var. sylvestris*) y almeces (*Celtis australis*) conviviendo con una diversa selección de especies arbustivas, herbáceas y bulbosas propias del clima mediterráneo.

Especies de origen mediterráneo
