ANEJO N° 12. PAISAJISMO Y MEDIOAMBIENTE

El presente informe tiene por objeto **proteger la vegetación** actualmente existente en el trazado del proyecto de construcción de un carril bus segregado entre Torreblanca, Sevilla Este y Santa Justa y que puede verse afectada por las obras, así como **definir el diseño paisajístico de las nuevas zonas ajardinadas proyectadas** a lo largo del ámbito de actuación y las **mejoras de los espacios verdes consolidados**.

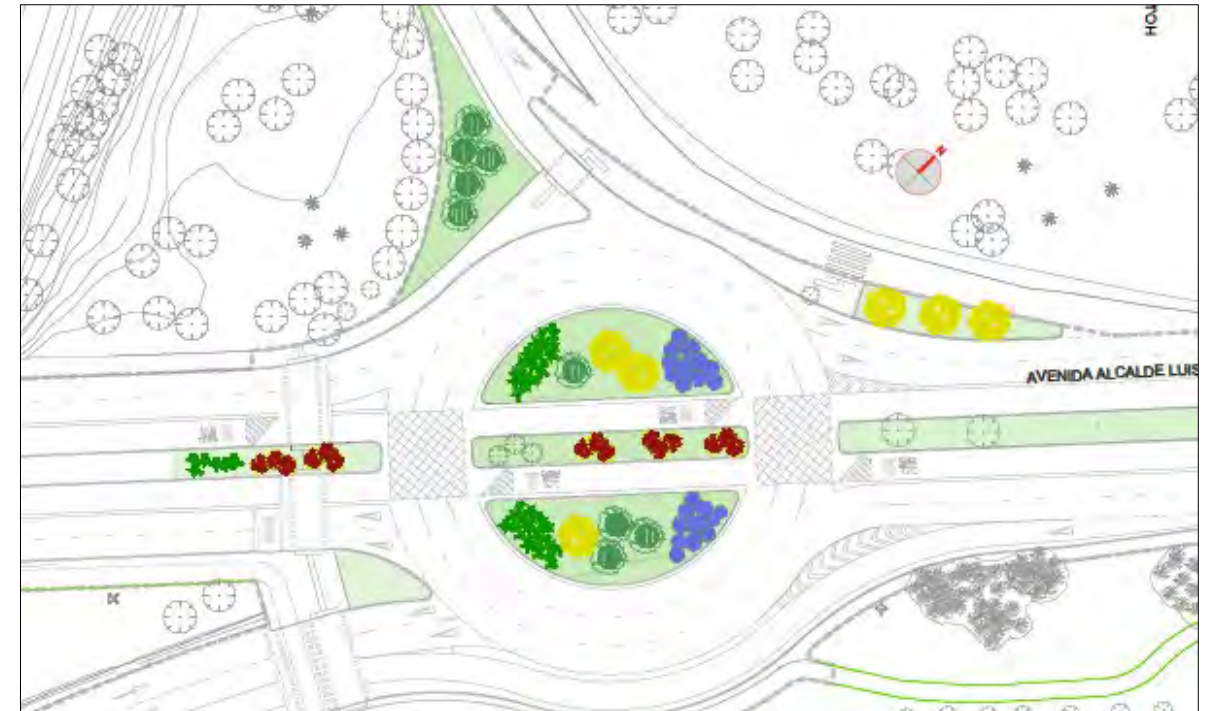
Solución propuesta en Rotonda SE-30- Sevilla Este

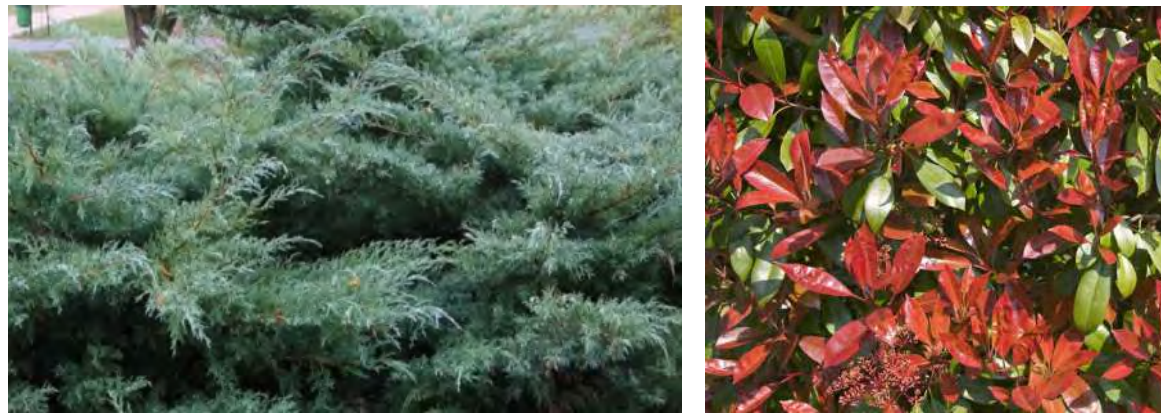
Los cipreses (*Cupressus sempervirens f. horizontalis*) comparten el espacio arbóreo con la acacia dorada (*Gleditsia triacanthos 'Sunburst'*) que en otoño adquiere unos preciosos tonos verdes claro y dorado. Sobre una pradera de bajo consumo hídrico (*Zoysia zeon*) se extienden grandes macizos de enebro rastrero (*Juniperus horizontalis*) y sabina de Virginia (*Juniperus virginiana*). Las dos calzadas del carril bus dividirán la rotonda en sendas mitades, quedando una franja central entre ambas vías donde se plantarán grupos de fotinia roja (*Photinia x fraseri 'Red Robin'*). En el entorno de la rotonda, aparecen otros espacios ajardinados que, en composiciones afines con la propuesta de la glorieta, acogen cipreses, acacias doradas, juniperus y fotinias rojas.

Contrastes de textura y color

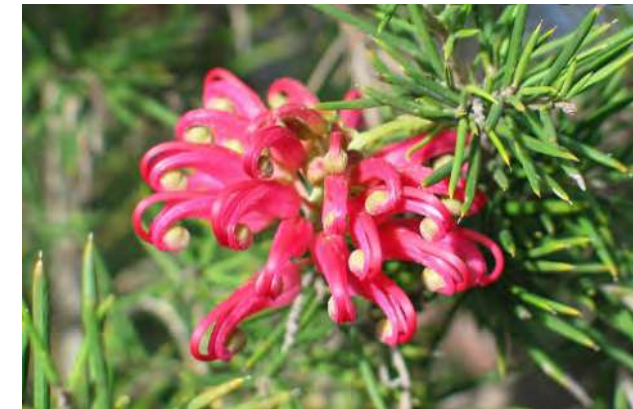
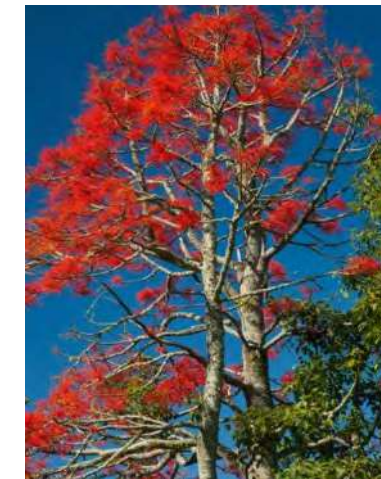
Aunque en la selección de las especies se ha buscado que ante todo sean funcionales, no se ha renunciado a su aspecto estético y de mejora del paisaje. Se utiliza como única especie arbórea el árbol del fuego (*Brachychiton acerifolius*), resistente a las condiciones climáticas y contaminación atmosférica, con una intensa y profusa floración de color rojo. El conjunto arbolado se acompaña de amplios macizos monoespecíficos, de curiosa y prolongada floración a base de *Grevillea rosmarinifolia*. Como cubierta y nexo de unión de todo el espacio ajardinado, se incorpora una pradera de tapizante resistente a base de *Zoysia zeon*.

Rotonda monocromática. Variaciones de tonos y texturas

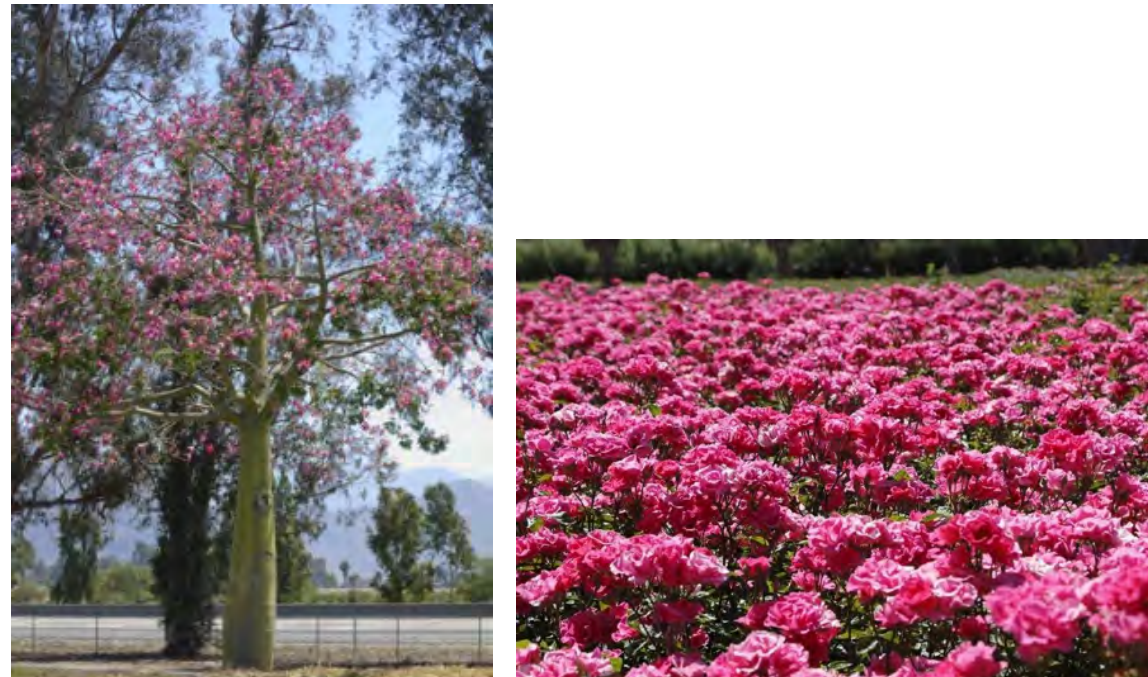
La solución adoptada mantiene, como no puede ser de otra manera, el arbolado y vegetación existente. El diseño integra nuevas plantaciones de *Ceiba speciosa*, con una vistosa floración rosa que resaltaré la gama de verdes y grises de la vegetación mediterránea del entorno. La presencia arbustiva estará formada por las especies arbustivas presentes y la incorporación de *Rosa 'Knock Out'*, con una intensa y llamativa floración ocupando toda la superficie.

La actuación propuesta para los pequeños espacios ajardinables generados en el entorno, está en armonía al diseño principal de la rotonda. Se incorporan nuevos ejemplares de ceiba, durillos y rosales. En dos de ellos se utiliza una cobertura de corteza de pino sobre malla antihierba.

Ceibas y macizo de rosas

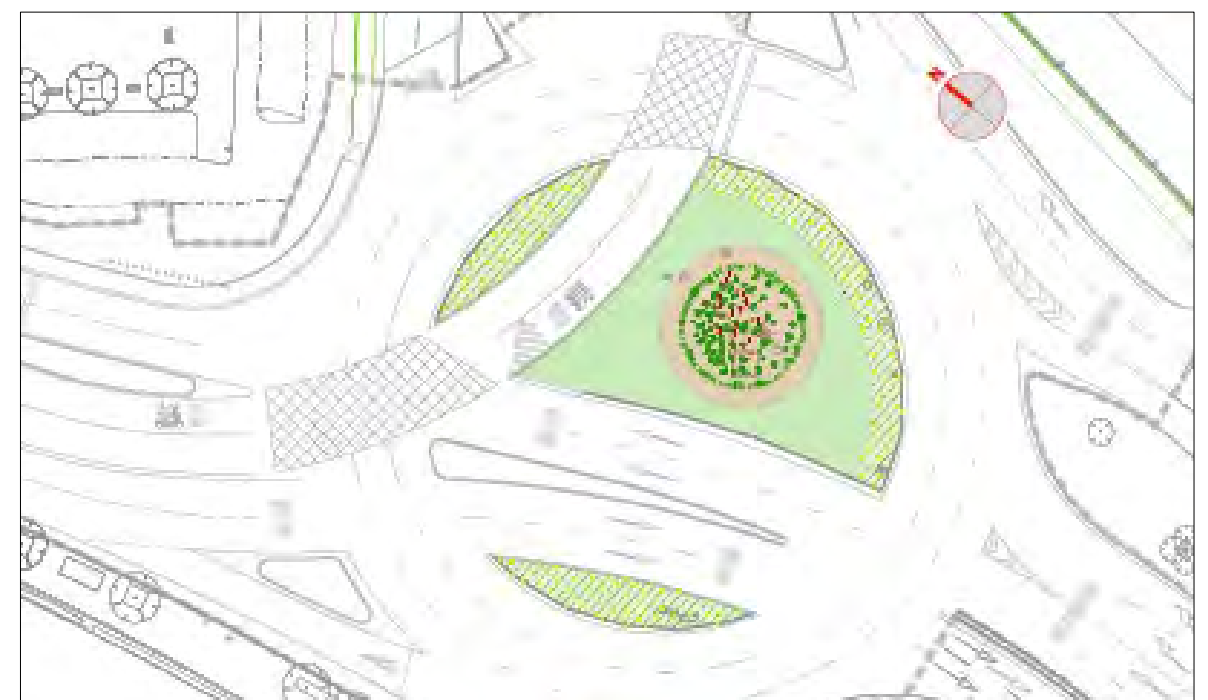
Solución propuesta en Rotonda Los Arcos

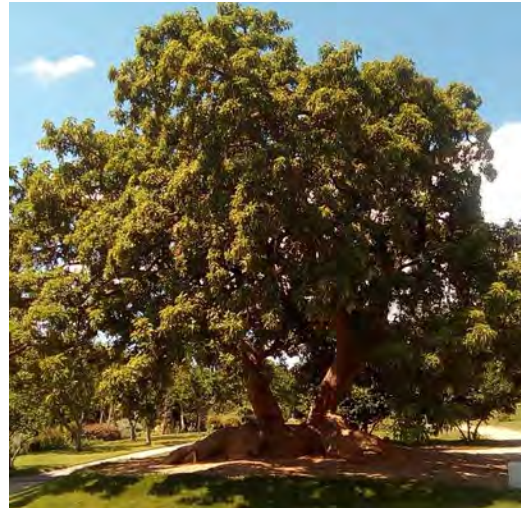
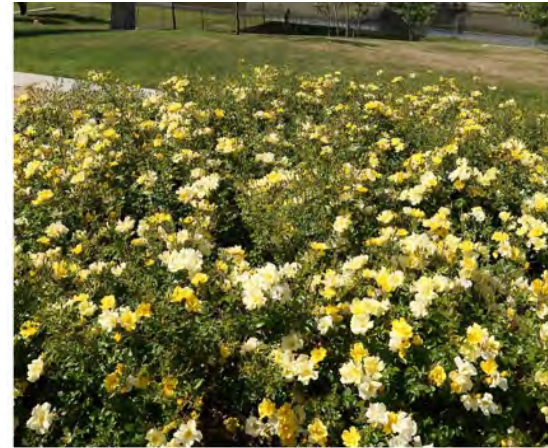
Una gran copa hito resplandecida por una bordura de rosas

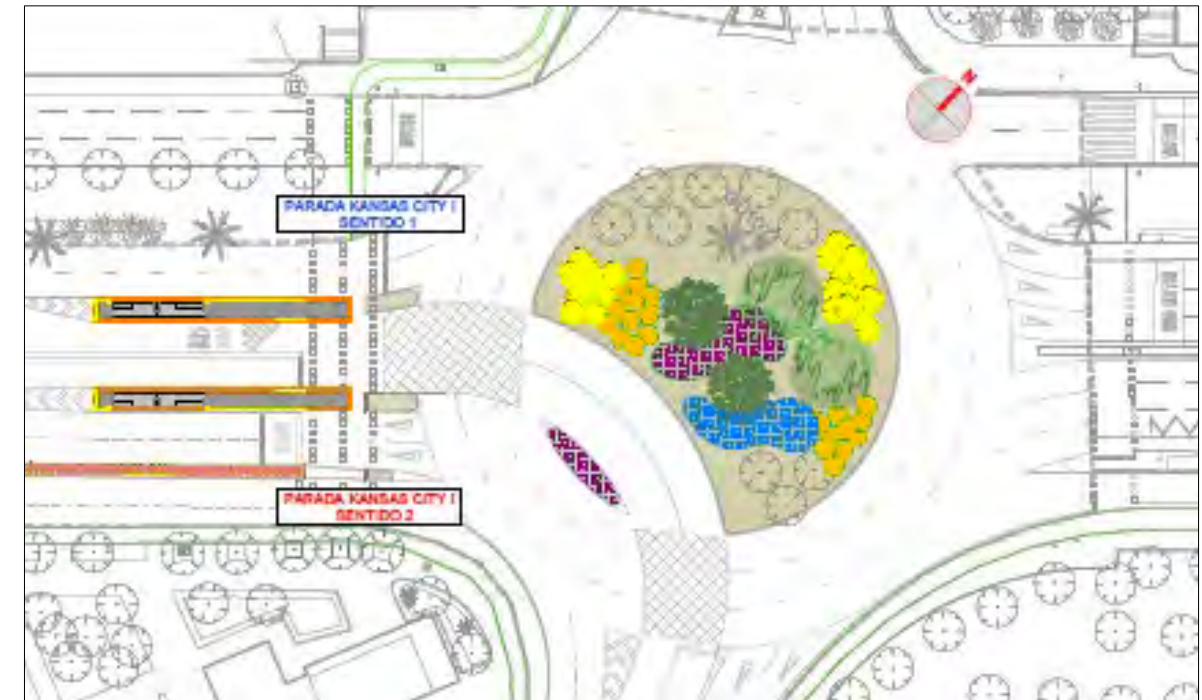
Propuesta en Rotonda Kansas City I

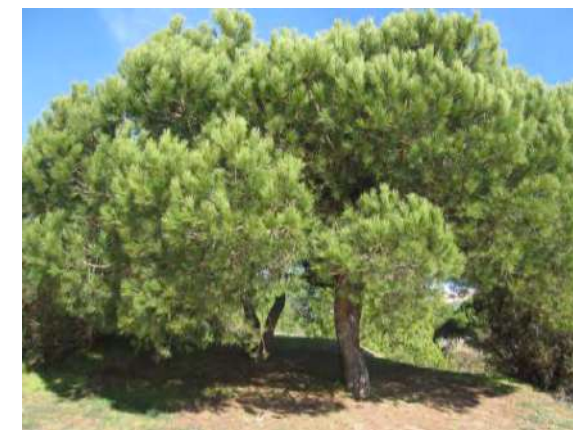
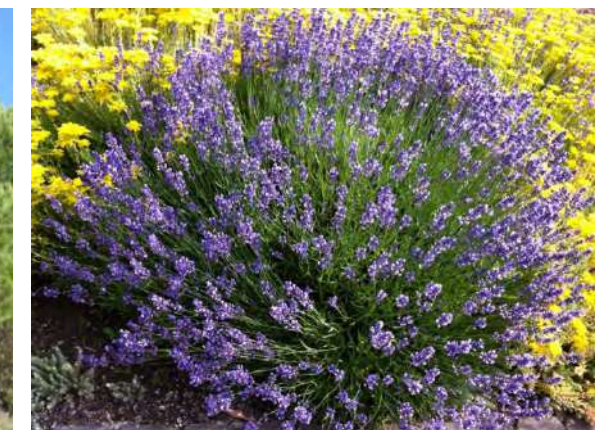
La propuesta mantiene, como no podría ser de otra manera, los grupos de pinos existentes e introduce nuevos elementos vegetales en un diseño orgánico que intenta, con un criterio general, aportar armonía y plasticidad al arbolado existente, procurando un carácter silvestre al conjunto del espacio ajardinado. Se elimina la cubierta de césped artificial y se incorporan nuevos árboles en la zona central de la rotonda. Como nexo de unión entre los pinos existentes y el nuevo arbolamiento, se crean grandes manchas de arbustos autóctonos de contrastada floración azul y amarilla (*Coronilla valentina sub. glauca*, *Medicago arborea*, *Lavandula angustifolia 'Allardii'*, *Rosmarinus officinalis 'Prostratus'*). Para acentuar el carácter natural del espacio, se incluyen unas grandes piedras y un acolchado con corteza de pino de granulometría pequeña.

Matices silvestres en una rotonda muy arbolada

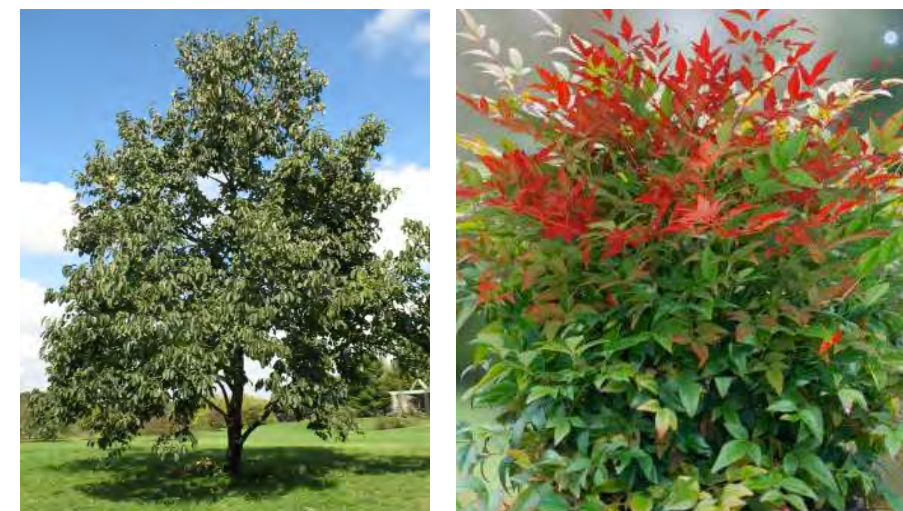
Situada en la confluencia entre las avenidas Kansas City y El Greco y la calle Samaniego, alberga el monumento al Explorador. El entorno cuenta con importantes alineaciones de arbolado de diferentes alturas y proyección de copa que acompañan el trazado de la avenida de Kansas City. El trazado del carril bus dividirá la glorieta en dos isletas de diferente tamaño. La primera de ellas, donde se encuentra la escultura del indio, la propuesta elimina el seto de tuyas que la rodea y cubre la superficie con una pradera de *Zoysia Zeon*, variedad cespitosa especialmente resistente al calor y la sequía. A ambos lado de la escultura se plantarán ejemplares de *Diospyros virginiana*, árbol de hoja caduca y bonita coloración otoñal. La segunda isleta se cubre con pequeñas margaritas de *Erigeron karvinskianus* en la superficie que queda libre entre dos macizos arbustivos simétricos a base de *Nandina obsessed 'Seika'*, de intensa coloración foliar rojiza.

Caqui de Virginia y Nandina obsessed 'Seika', profusión de verdes y rojos

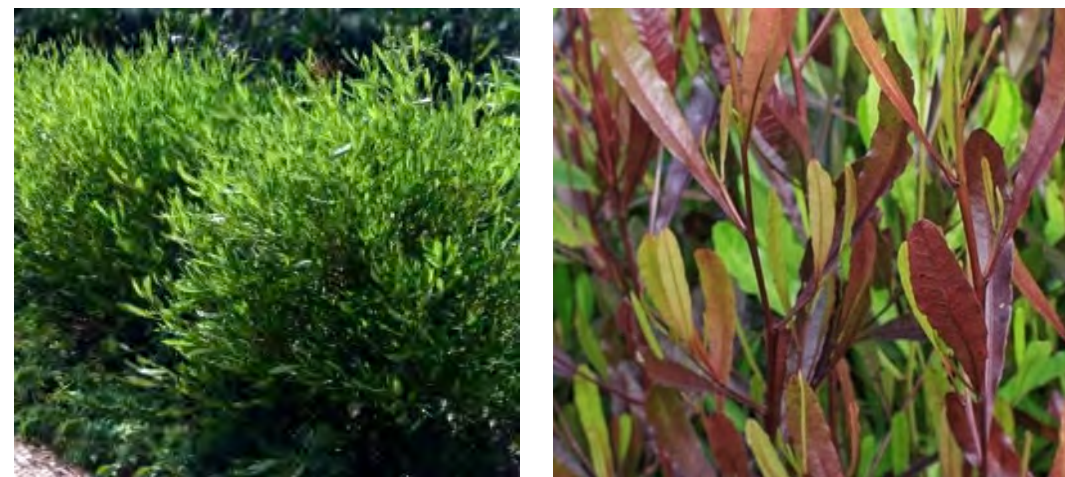
Las posibilidades de ajardinamiento son muy reducidas, pues en el ámbito de la obra no hay espacio libre que pueda albergar vegetación. Como propuesta se contempla la adecuación y mejora de la alineación de olmos y adelfas, con la reposición de las marras existentes de *Nerium oleander* y la formación de una pequeña pantalla visual en el inicio de la alineación con un estrato arbustivo más alto, a base de *Dodonaea viscosa* 'Purpurea'. En el ajardinamiento del pequeño espacio se incluyen además grupos de arbustos resistentes como romero y pitosporo enano.

Pantalla matizada y de textura papirácea

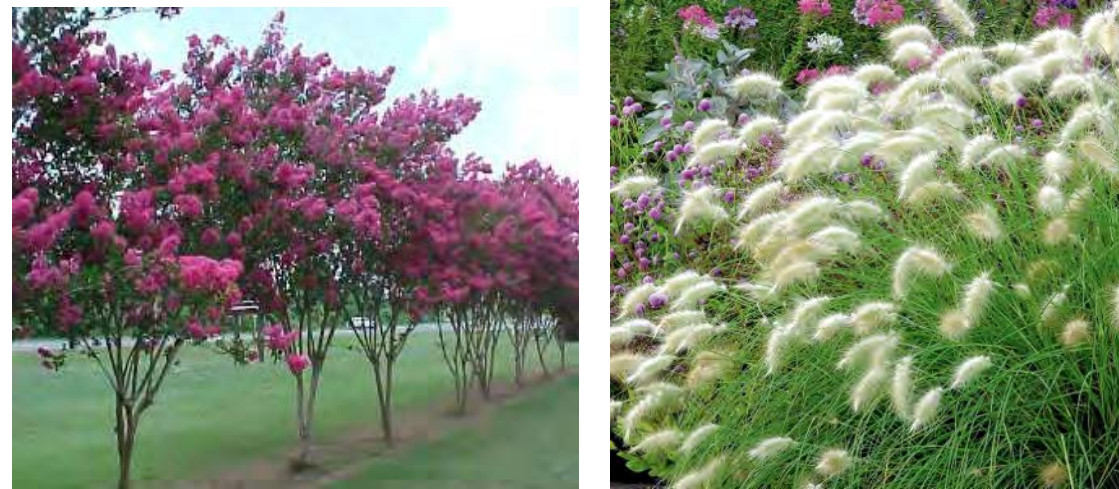
entorno más próximo. Para ello, se ha optado por *Lagerstroemia speciosa*, de flor rosa, con un porte columnar multitronco que formará una alineación de alto valor ornamental, gracias a las formas que aportan las siluetas de sus troncos de corteza lisa y dorada. Quedará enmarcada la zona de parada por varios ejemplares de *Bahuinia variegata* con igual coloración de flor que los júpiter utilizados en el interior. La composición se acompaña con una cubierta ligera de especies tapizantes como *Erigeron karvinskianus* salpicada de *Pennisetum villosum* y *Centranthus ruber* que aportarán movimiento y pinceladas de color al conjunto.

Lagerstroemia speciosa y cubierta de tapizantes

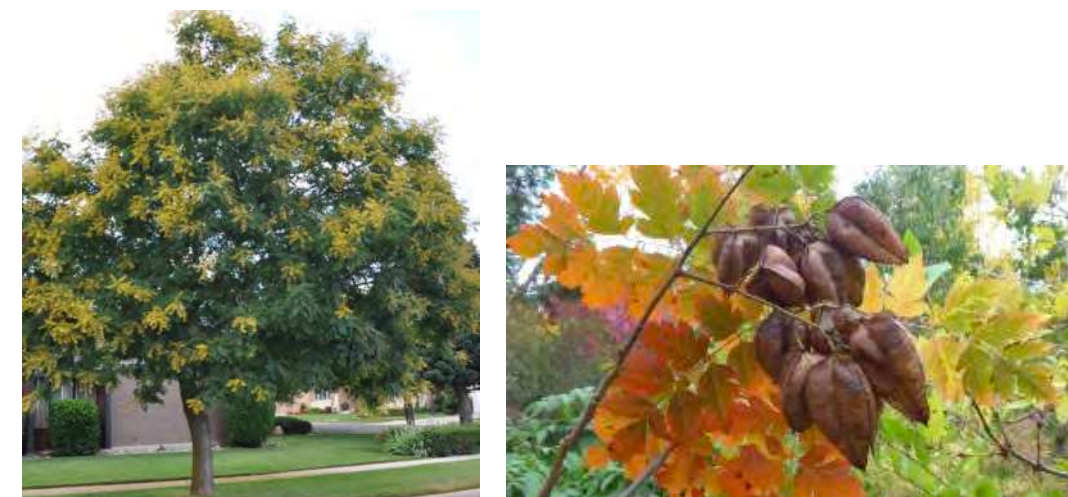
Solución propuesta para la Parada Avenida de Las Ciencias I

La intervención paisajística incorpora *Koelreuteria bipinnata* y *Koelreuteria paniculata* como arbolado único en el entorno de esta parada, las plantaciones arbustivas integran especies de hoja perenne e intenso cromatismo, predominando el color rojizo de las hojas de *Photinia x fraseri 'Red Robin'* y *Pennisetum setaceum 'Rubrum'* que resaltan entre el verde intenso de *Viburnum tinus*. El amplio espacio ajardinado que une las estaciones entre uno y otro vial acoge dos grandes grupos de dombeyas (*Dombeya x cayeuxii* y *Dombeya tiliacea*) que funcionan como nexo de unión entre ambas paradas.

Farolillos y color proporcionados por el Jabonero de la China

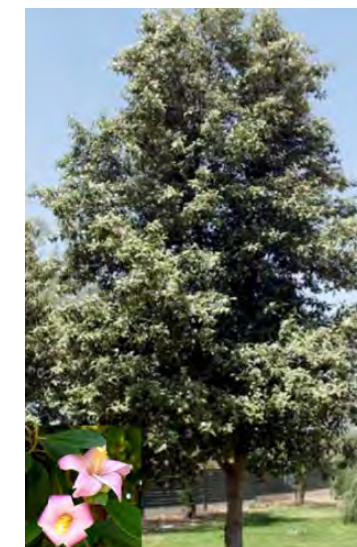
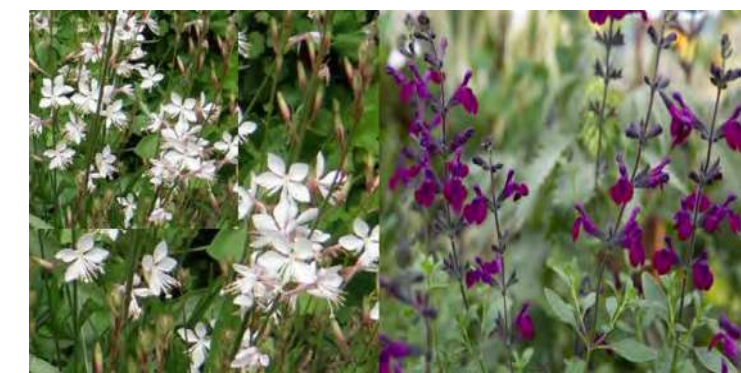
Propuesta para la Parada Avenida de Las Ciencias II

Conjunción, naturalidad y cromatismo estacional

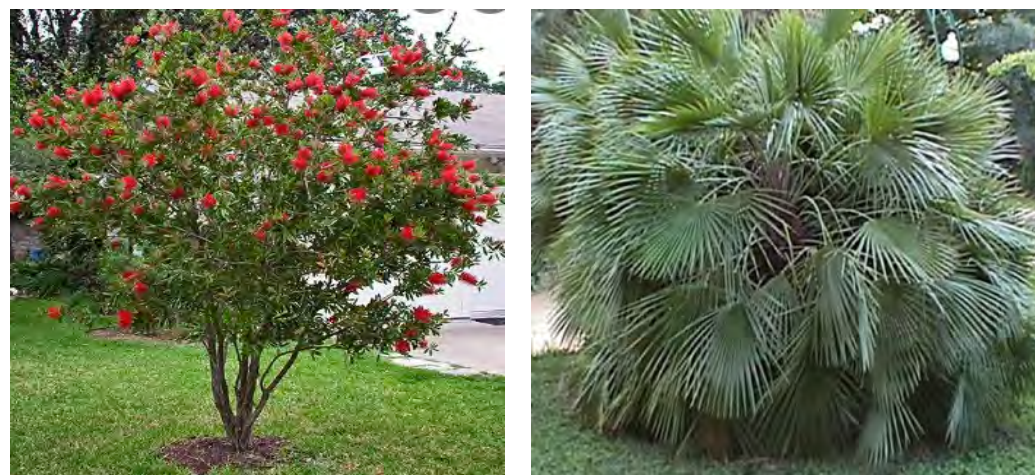
En el diseño propuesto ha sido decisiva la imposibilidad de plantar árboles pues la sección que tiene la mediana ajardinada en esta zona se reduce considerablemente en los apeaderos. Se complementa la repetición de los módulos de arbustos de flor, reforzando con nuevas plantaciones a base de palmitos (*Chamaerops humilis*) y *Callistemon citrinus* los claros o interrupciones existentes. La linealidad se interrumpe con grandes manchas de *Dietes grandiflora* en las zonas contiguas a los pasos de peatones.

Plantación de módulos lineales, rítmicos y coloridos

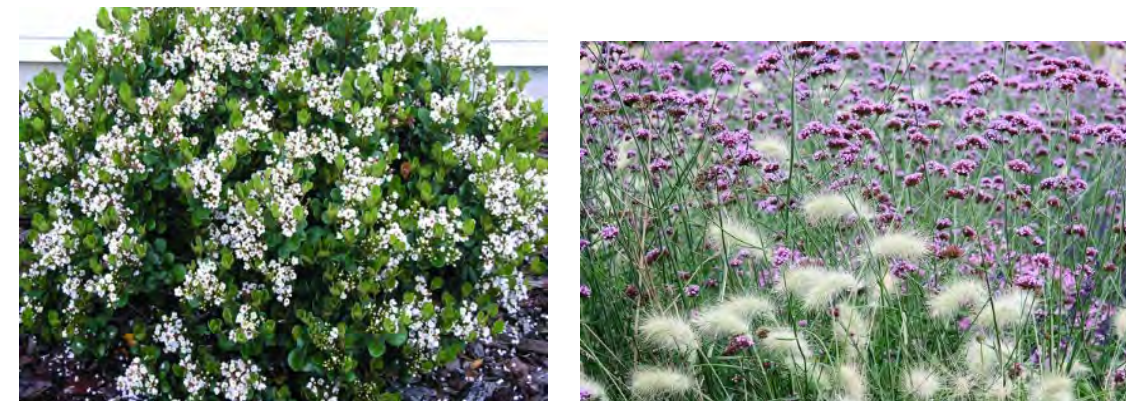
En Cercanías, la vegetación existente es escasa, apenas representada por un grupo de granados arbustivos y pitosporos. En cuanto al arbolado, destacan dos ejemplares de cipreses. El estrechamiento de la mediana no aconseja realizar nuevas plantaciones que podrían causar interferencias con el tránsito de los autobuses. Ante esta circunstancia, la solución adoptada mantiene la vegetación arbustiva existente e incorpora arbustos de alto valor ornamental y gran impacto visual gracias a su textura gruesa, hojas persistentes y profusa floración, como *Rhaphiolepis umbellata*, serpenteados con pequeñas herbáceas y gramíneas que aportarán un carácter natural y florido a toda la composición (*Pennisetum villosum*, *Gaura lindheimeri 'Whirling butterflies'* y *Verbena bonariensis*). Sólo cuando se ensancha la mediana se incorporan dos ejemplares de nueva plantación de *Cupressus sempervirens 'Stricta'*, como elementos estructurantes que aportarán dinamismo y verticalidad al diseño.

Incorporación de arbustos de alto valor ornamental y gran impacto visual

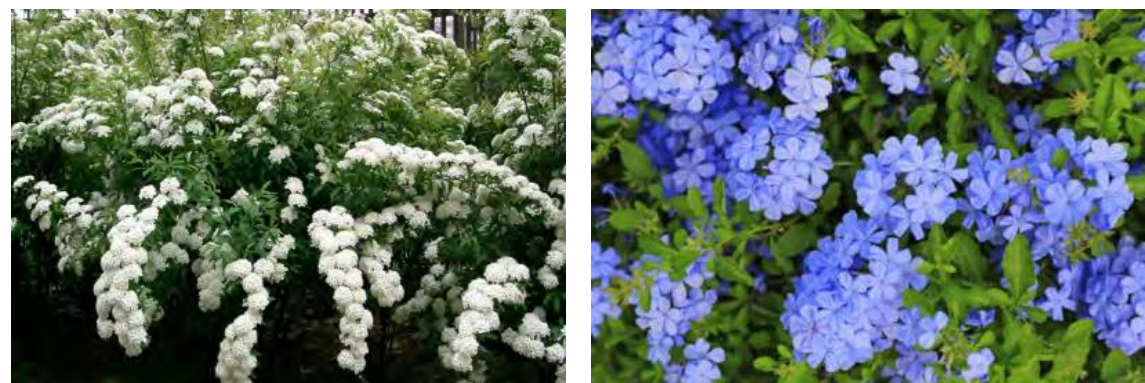
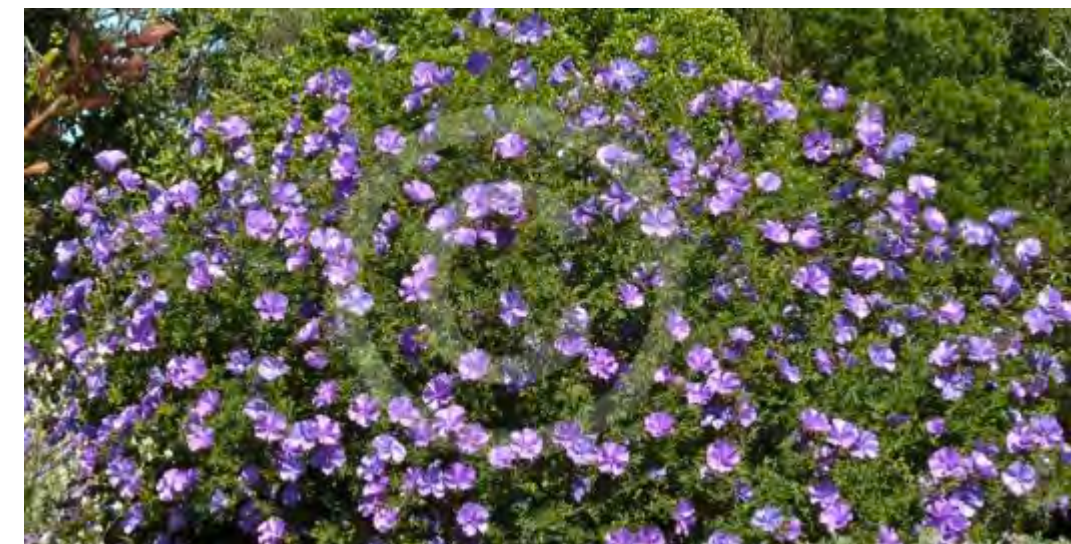
Situada en la avenida Montes Sierra, al comienzo de una doble alineación de *Fraxinus angustifolia*, con seto de adelfas. El espacio ajardinable es limitado, se crean unas franjas de plantación próximas a varios ejemplares de naranjos existentes que se destinan a plantación arbustiva. La especie elegida para crear un macizo cromático de intensa y llamativa floración es *Alyogine huegelli* y *Viburnum tinus* para un segundo espacio, más pequeño y próximo a unos naranjos.

Abundante y vistosa floración de espírea y jazmín azul

Alyogine huegelli

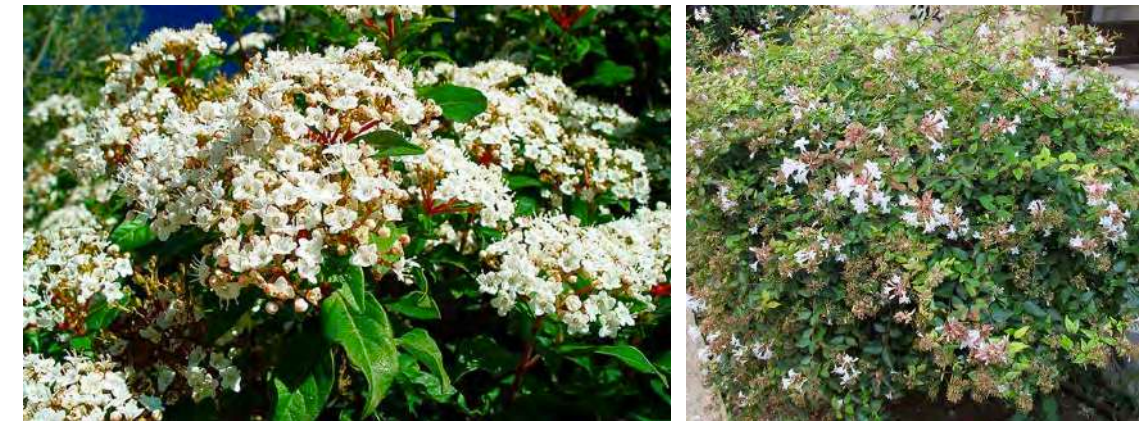
En esta parada, no hay espacio disponible para incorporar vegetación, las exigencias constructivas impiden el ajardinamiento. No obstante se ha generado una franja de plantación situada en la trasera de uno de los apeaderos. La zona comienza con una anchura de metro y medio ensanchándose hasta los 2,5 m. La propuesta crea una bordura lineal con dos especies, de diferentes alturas y coloraciones de hojas que separará en este tramo una vía de servicio de las calzadas principales. Los arbustos elegidos son *Abelia x grandiflora* y *Viburnum tinus*.

Bordura de arbustos perennes de bajo mantenimiento

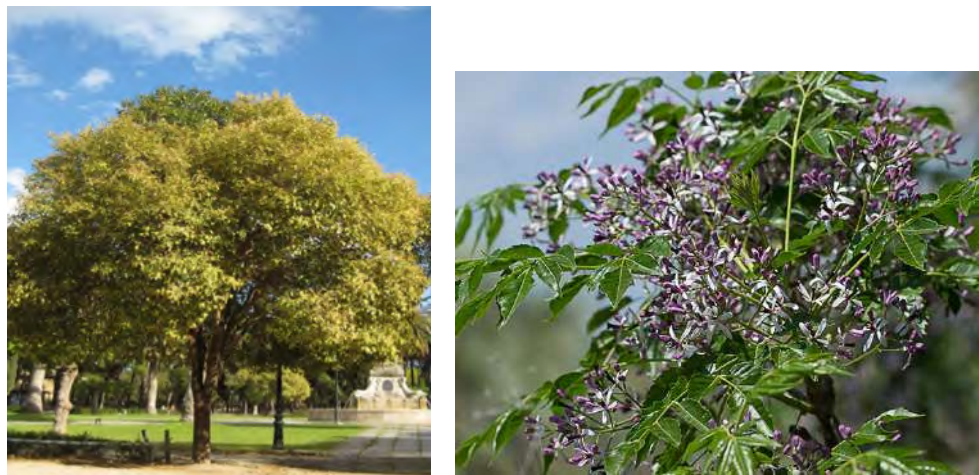
La transformación en calzada de una zona de aparcamiento con arbolado en alcorque, hace incompatible las posiciones de aligustre (*Ligustrum lucidum*) existentes. En total se ven afectados 20 árboles, de los cuales 4 unidades son trasplantables. Para reponer las posiciones que inevitablemente se verán afectadas por la construcción de la nueva vía, se construirán otros alcorques compatibles con el nuevo trazado. Se propone la plantación de los 4 ejemplares que pueden trasplantarse en las posiciones con mayor limitación de espacio y *Melia azedarach* como gran árbol de sombra en las posiciones que lo permiten.

Ligustrum lucidum y floración de *Melia azedarach*

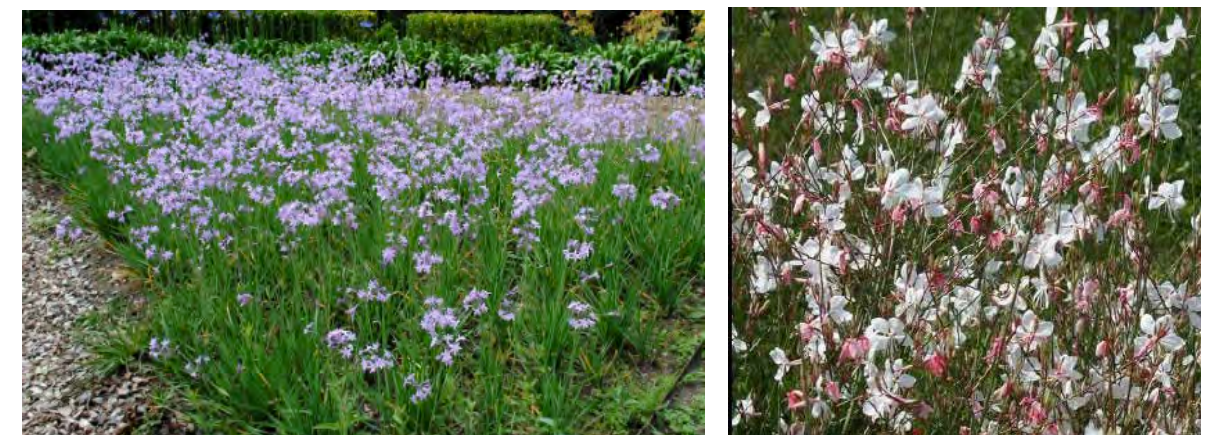
El trazado del carril bus transcurre a ambos lados de la mediana en la avda. del Deporte. La anchura del espacio ajardinable no aconseja la plantación de nuevo arbolado para evitar crear interferencias con el tránsito del bus, no obstante, se intentará preservar de afección por las obras el arbolado existente que no resulta incompatible con el trazado. La propuesta pretende crear una franja florida de herbáceas que conecte las rotondas de la avda. del Deporte y de La Aeronáutica. Para ello, se han elegido dos especies: *Gaura lindheimeri* 'Whirling butterflies' y *Tulbaghia violácea* plantadas en orlas longitudinales en toda la mediana.

Naturalidad y color en una mediana florida

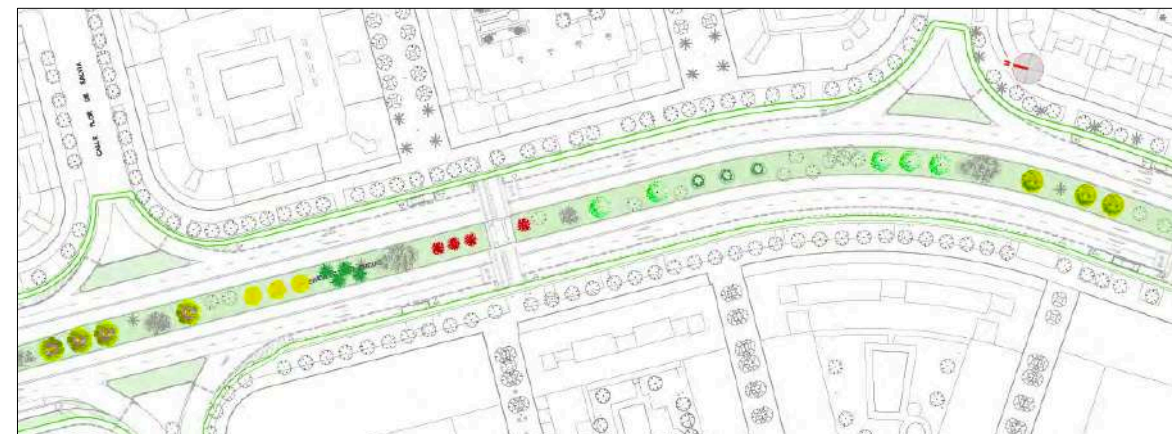
A diferencia del tramo anterior, la mediana ajardinada en esta avenida presenta una irregular distribución del arbolado, existiendo amplias zonas de césped totalmente desprovistas de árboles y arbustos. La actuación para las nuevas plantaciones que se propone, siendo lineal en su concepto y supeditada al ancho de sección disponible dada la traza de la mediana que se ajardina, incorpora ciertos puntos singulares con el objetivo de

Nuevas plantaciones en la avenida Las Ciencias, en el tramo entre las calles Flor de Azalea y Flor de Salvia

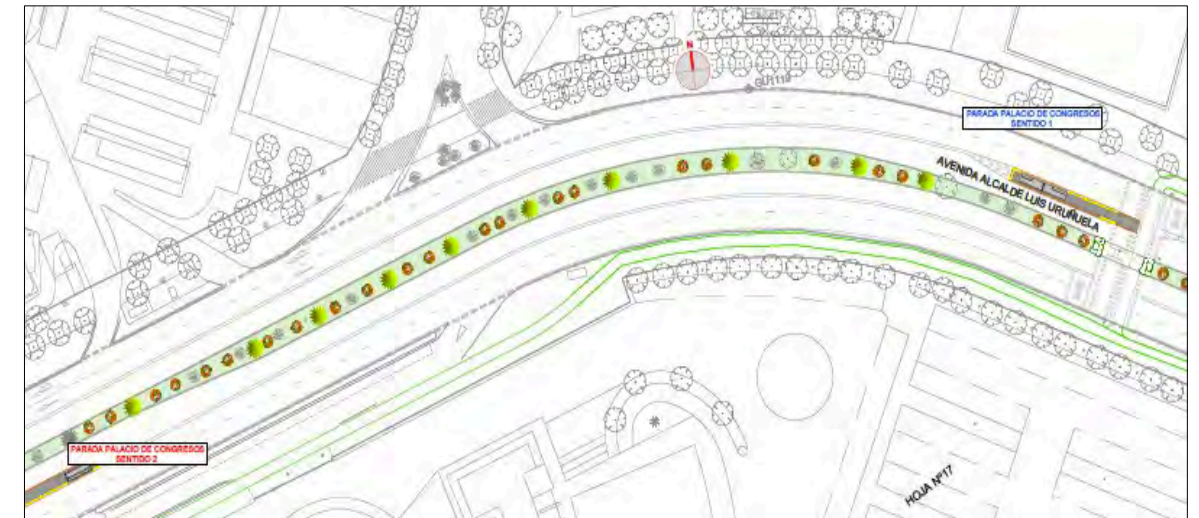
Pasada la rotonda que une esta avenida con Las Ciencias disminuye la sección de la mediana ajardinada, oscilando entre 3,5 y 4 metros de ancho. También disminuye el número de árboles y arbustos que ajardina la franja verde existente y que acompaña las vías de circulación. La sección más pequeña exige una plantación lineal e impide el uso de especies de gran desarrollo que puedan provocar interferencias.

Nuevas plantaciones en la avenida Alcalde Luis Uruñuela, en el tramo del Palacio de Congresos

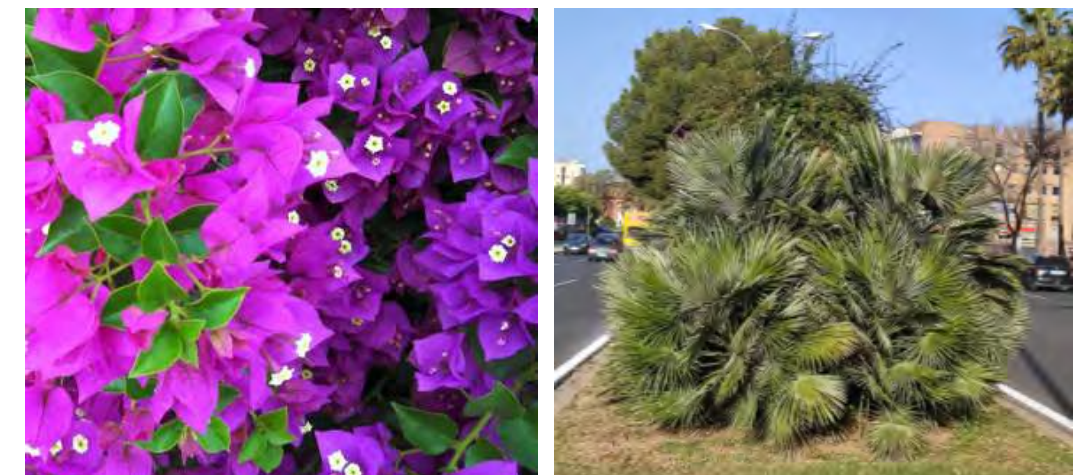
En las plantaciones propuestas se replica la composición existente. Se crean módulos de plantación con palmitos (*Chamaerops humilis*) y limpiatubos (*Callistemon citrinus*) que se integran entre las buganvillas (*Bougainvillea glabra*) elevadas sobre estructura que salpican este tramo de jardín. Las repeticiones de estas especies, crean un ritmo pausado y embellecen con su colorido y diferentes texturas el conjunto. Cuando la sección de la mediana lo permite, se incorporan en el recorrido cipreses o palmeras y se enfatiza la pradera de césped con una plantación de arbustos de interés cromático y mayor desarrollo (*Plumbago auriculata*, *Dodonaea viscosa*).

Palmitos y calistemos entre las buganvillas elevadas sobre estructuras de hierro

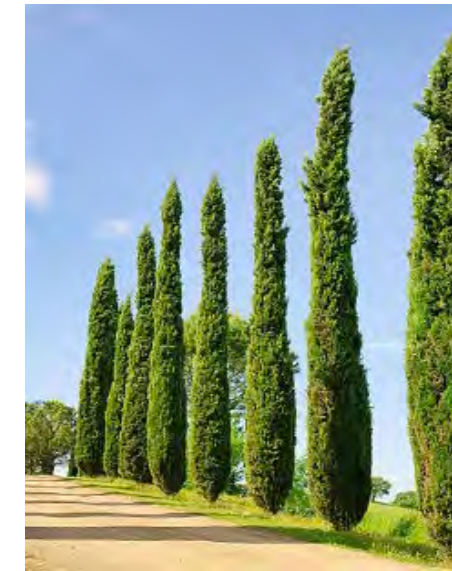
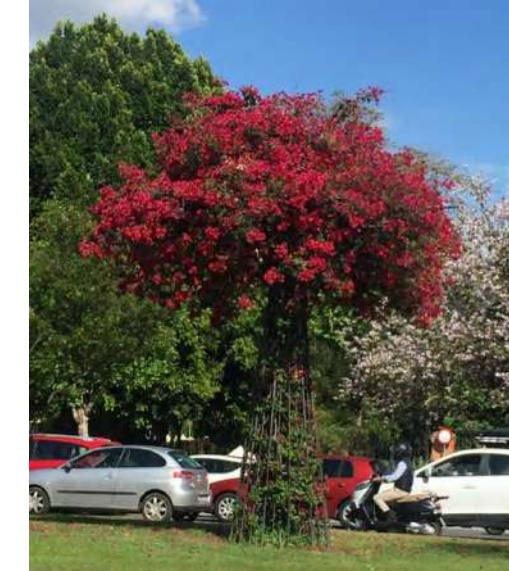
Amplia alineación de cipreses Totem intercalada con buganvillas elevadas sobre estructuras

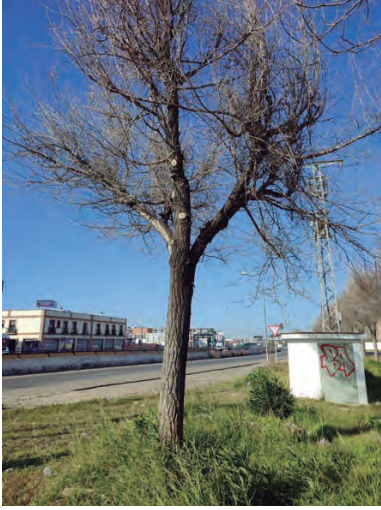
Datos Identificación y Localización				
ID árbol:	ID Arbomap:	Especie:	Tipología:	Categoría árbol:
1	-	<i>Ulmus pumila</i>	Árbol	No trasplantable
Dirección/Zona: Avda. Pero Mingo				
Fecha inventario: 08/02/2022		Geolocalización: X= -5,914458 Y= 37,385758		
Datos Dendrométricos y Estado				
Perímetro (cm): 112		Estado: Normal		
Observaciones Estado: Ramas secas				
Datos del Entorno				
Posición:		Arcén		
Observaciones Entorno:		Adelfas pequeñas en el entorno.		
Datos de Protección en Obra				
Radio Zona Crítica de Raíces. ZCR (m): 2,15		Radio Zona Protección del Árbol. ZPA (m): 4,28	Radio Zona Protección Mínima. ZPAm (m): 2,65

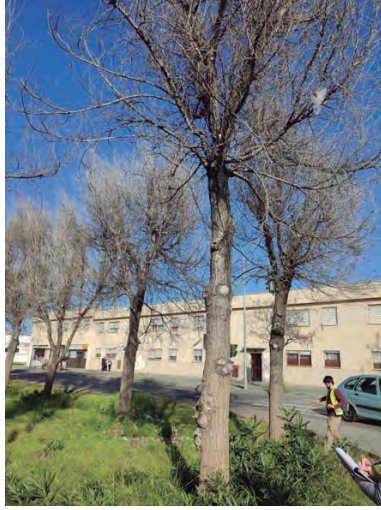
Datos Identificación y Localización				
ID árbol:	ID Arbomap:	Especie:	Tipología:	Categoría árbol:
2	-	<i>Ulmus pumila</i>	Árbol	No trasplantable
Dirección/Zona: Avda. Pero Mingo				
Fecha inventario: 08/02/2022		Geolocalización: X= -5,914409 Y= 37,385796		
Datos Dendrométricos y Estado				
Perímetro (cm): 90		Estado: Normal		
Observaciones Estado: Ramas secas				
Datos del Entorno				
Posición:		Arcén		
Observaciones Entorno:		Adelfas pequeñas en el entorno.		
Datos de Protección en Obra				
Radio Zona Crítica de Raíces. ZCR (m): 1,96		Radio Zona Protección del Árbol. ZPA (m): 3,44	Radio Zona Protección Mínima. ZPAm (m): 2,46

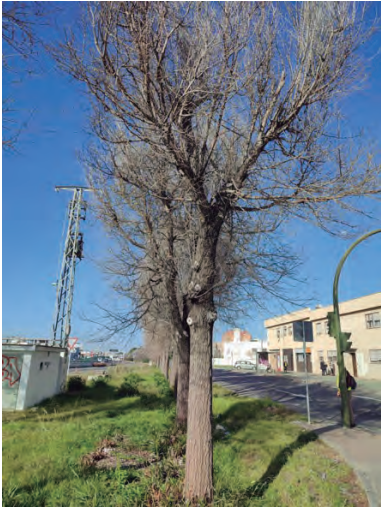
Datos Identificación y Localización				
ID árbol:	ID Arbomap:	Especie:	Tipología:	Categoría árbol:
3	-	<i>Ulmus pumila</i>	Árbol	No trasplantable
Dirección/Zona: Avda. Pero Mingo				
Fecha inventario: 08/02/2022		Geolocalización: X= -5,914423 Y= 37,385839		
Datos Dendrométricos y Estado				
Perímetro (cm): 86		Estado: Normal		
Observaciones Estado: Ramas secas				
Datos del Entorno				
Posición:		Arcén		
Observaciones Entorno:		Adelfas pequeñas en el entorno.		
Datos de Protección en Obra				
Radio Zona Crítica de Raíces. ZCR (m): 1,92		Radio Zona Protección del Árbol. ZPA (m): 3,29	Radio Zona Protección Mínima. ZPAm (m): 2,42

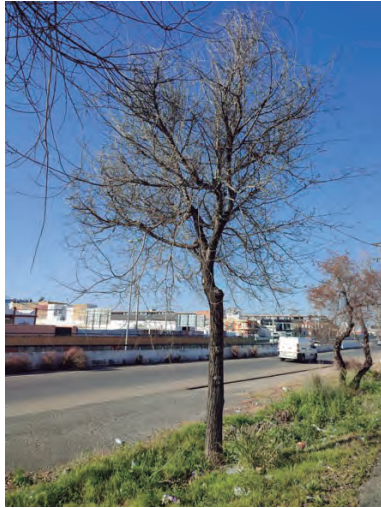
Datos Identificación y Localización				
ID árbol:	ID Arbomap:	Especie:	Tipología:	Categoría árbol:
16	-	<i>Ulmus pumila</i>	Árbol	No trasplantable
Dirección/Zona: Avda. Pero Mingo				
Fecha inventario: 08/02/2022		Geolocalización: X= -5,915292 Y= 37,385928		
Datos Dendrométricos y Estado				
Perímetro (cm): 83		Estado: Normal		
Observaciones Estado:				
Datos del Entorno				
Posición:		Arcén		
Observaciones Entorno:		Adelfas pequeñas en el entorno.		
Datos de Protección en Obra				
Radio Zona Crítica de Raíces. ZCR (m): 1,89		Radio Zona Protección del Árbol. ZPA (m): 3,17	Radio Zona Protección Mínima. ZPAm (m): 2,39

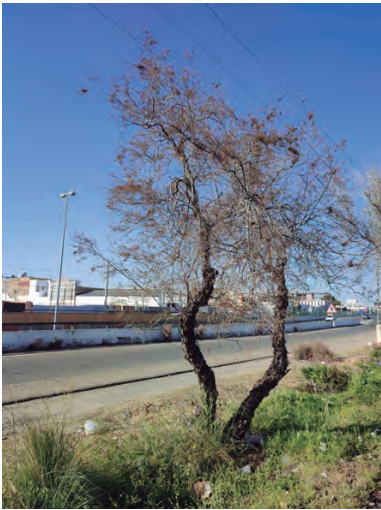
Datos Identificación y Localización				
ID árbol:	ID Arbomap:	Especie:	Tipología:	Categoría árbol:
17	-	<i>Tamarix sp</i>	Árbol	No trasplantable
Dirección/Zona: Avda. Pero Mingo				
Fecha inventario: 08/02/2022		Geolocalización: X= -5,915352 Y= 37,385936		
Datos Dendrométricos y Estado				
Perímetro (cm): 200		Estado: Normal		
Observaciones Estado: Dos pies desde la base.				
Datos del Entorno				
Posición:		Arcén		
Observaciones Entorno:		Adelfas pequeñas en el entorno.		
Datos de Protección en Obra				
Radio Zona Crítica de Raíces. ZCR (m): 2,74		Radio Zona Protección del Árbol. ZPA (m): 7,64	Radio Zona Protección Mínima. ZPAm (m): 3,74

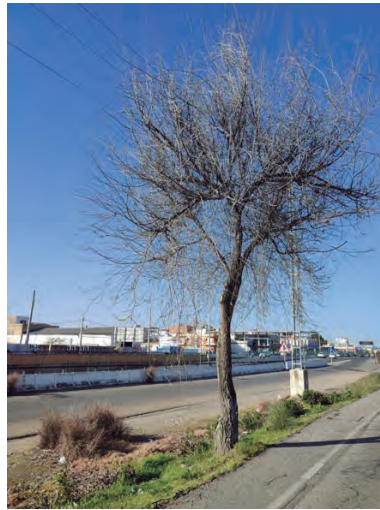
Datos Identificación y Localización				
ID árbol:	ID Arbomap:	Especie:	Tipología:	Categoría árbol:
18	-	<i>Ulmus pumila</i>	Árbol	No trasplantable
Dirección/Zona: Avda. Pero Mingo				
Fecha inventario: 08/02/2022		Geolocalización: X= -5,915538 Y= 37,38596		
Datos Dendrométricos y Estado				
Perímetro (cm): 105		Estado: Normal		
Observaciones Estado:				
Datos del Entorno				
Posición:		Arcén		
Observaciones Entorno:		Adelfas pequeñas en el entorno.		
Datos de Protección en Obra				
Radio Zona Crítica de Raíces. ZCR (m): 2,09		Radio Zona Protección del Árbol. ZPA (m): 4,01	Radio Zona Protección Mínima. ZPAm (m): 2,59

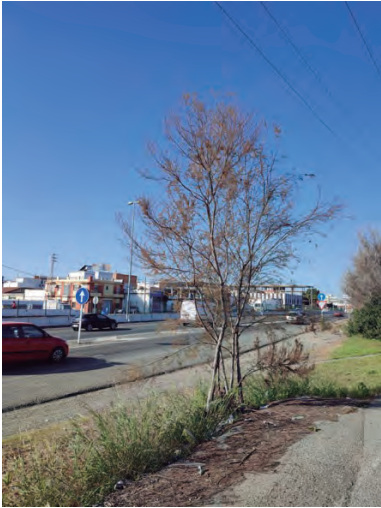
Datos Identificación y Localización				
ID árbol:	ID Arbomap:	Especie:	Tipología:	Categoría árbol:
19	-	<i>Tamarix sp</i>	Arbusto	No trasplantable
Dirección/Zona: Avda. Pero Mingo				
Fecha inventario: 08/02/2022		Geolocalización: X= -5,916191 Y= 37,386016		
Datos Dendrométricos y Estado				
Perímetro (cm): 60			Estado: Normal	
Observaciones Estado: Tipo arbustivo ramificado desde la base.				
Datos del Entorno				
Posición:		Arcén		
Observaciones Entorno:		Adelfas pequeñas en el entorno.		
Datos de Protección en Obra				
Radio Zona Crítica de Raíces. ZCR (m): 1,65		Radio Zona Protección del Árbol. ZPA (m): 2,29	Radio Zona Protección Mínima. ZPAm (m): 2,15

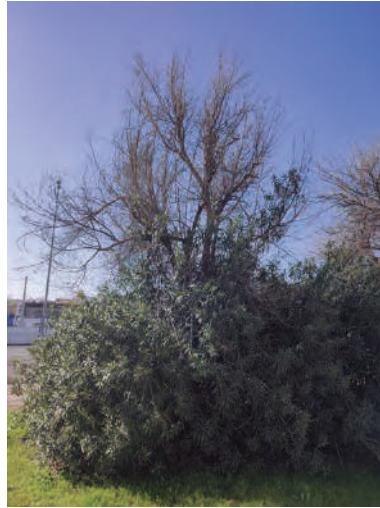
Datos Identificación y Localización				
ID árbol:	ID Arbomap:	Especie:	Tipología:	Categoría árbol:
20	12245	<i>Ulmus pumila</i>	Árbol	No trasplantable
Dirección/Zona: Praderas de Málaga				
Fecha inventario: 08/02/2022		Geolocalización: X= -5,916535 Y= 37,386026		
Datos Dendrométricos y Estado				
Perímetro (cm): 100			Estado: Normal	
Observaciones Estado: Ramas secas				
Datos del Entorno				
Posición:		Pradera		
Observaciones Entorno:		Envuelto por grupo de adelfas		
Datos de Protección en Obra				
Radio Zona Crítica de Raíces. ZCR (m): 2,05		Radio Zona Protección del Árbol. ZPA (m): 3,82	Radio Zona Protección Mínima. ZPAm (m): 2,55

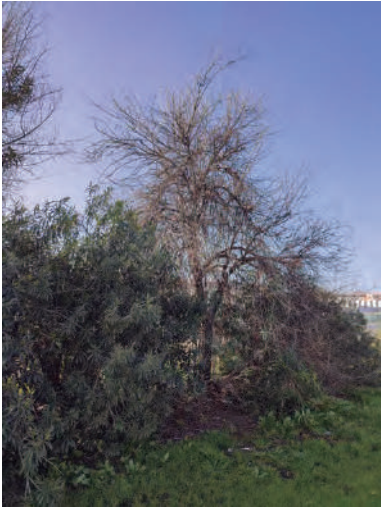
Datos Identificación y Localización				
ID árbol:	ID Arbomap:	Especie:	Tipología:	Categoría árbol:
21	12244	<i>Ulmus pumila</i>	Árbol	No trasplantable
Dirección/Zona: Praderas de Málaga				
Fecha inventario: 08/02/2022		Geolocalización: X= -5,916618 Y= 37,38603		
Datos Dendrométricos y Estado				
Perímetro (cm): 103		Estado: Normal		
Observaciones Estado: Ramas secas				
Datos del Entorno				
Posición:		Pradera		
Observaciones Entorno:		Envuelto por grupo de adelfas		
Datos de Protección en Obra				
Radio Zona Crítica de Raíces. ZCR (m): 2,07		Radio Zona Protección del Árbol. ZPA (m): 3,93	Radio Zona Protección Mínima. ZPAm (m): 2,57

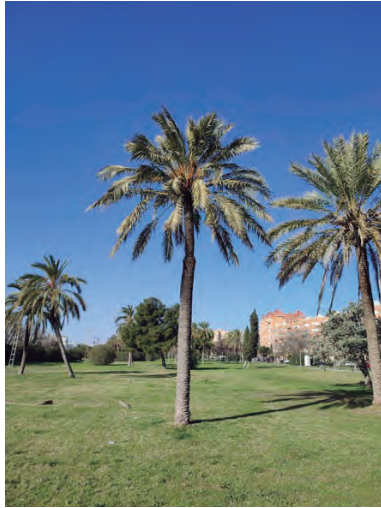
Datos Identificación y Localización				
ID árbol:	ID Arbomap:	Especie:	Tipología:	Categoría árbol:
22	12222	<i>Phoenix dactylifera</i>	Palmera	No trasplantable
Dirección/Zona: Praderas de Málaga				
Fecha inventario: 08/02/2022		Geolocalización: X= -5,9171 Y= 37,386278		
Datos Dendrométricos y Estado				
Perímetro (cm): -		Estado: Normal		
Observaciones Estado:				
Datos del Entorno				
Posición:		Pradera		
Observaciones Entorno:				
Datos de Protección en Obra				
Radio Zona Crítica de Raíces. ZCR (m): 2		Radio Zona Protección del Árbol. ZPA (m): 2	Radio Zona Protección Mínima. ZPAm (m): 2

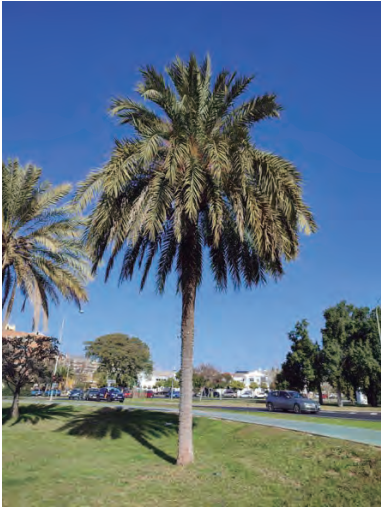
Datos Identificación y Localización				
ID árbol:	ID Arbomap:	Especie:	Tipología:	Categoría árbol:
23	12221	<i>Phoenix dactylifera</i>	Palmera	No trasplantable
Dirección/Zona: Praderas de Málaga				
Fecha inventario: 08/02/2022		Geolocalización: X= -5,917119 Y= 37,386446		
Datos Dendrométricos y Estado				
Perímetro (cm): -			Estado: Normal	
Observaciones Estado:				
Datos del Entorno				
Posición:		Pradera		
Observaciones Entorno:		Posible modificación de trazado		
Datos de Protección en Obra				
Radio Zona Crítica de Raíces. ZCR (m): 2		Radio Zona Protección del Árbol. ZPA (m): 2	Radio Zona Protección Mínima. ZPAm (m): 2

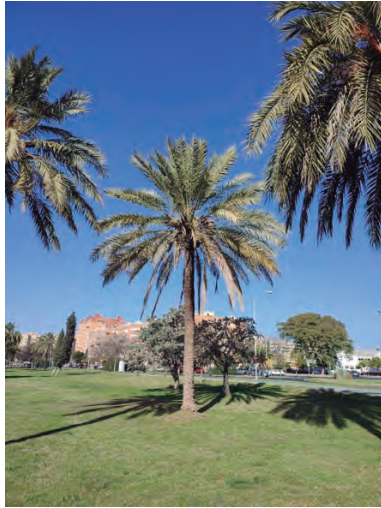
Datos Identificación y Localización				
ID árbol:	ID Arbomap:	Especie:	Tipología:	Categoría árbol:
24	12220	<i>Phoenix dactylifera</i>	Palmera	No trasplantable
Dirección/Zona: Praderas de Málaga				
Fecha inventario: 08/02/2022		Geolocalización: X= -5,917234 Y= 37,386408		
Datos Dendrométricos y Estado				
Perímetro (cm): -			Estado: Normal	
Observaciones Estado:				
Datos del Entorno				
Posición:		Pradera		
Observaciones Entorno:		Posible modificación de trazado		
Datos de Protección en Obra				
Radio Zona Crítica de Raíces. ZCR (m): 2		Radio Zona Protección del Árbol. ZPA (m): 2	Radio Zona Protección Mínima. ZPAm (m): 2

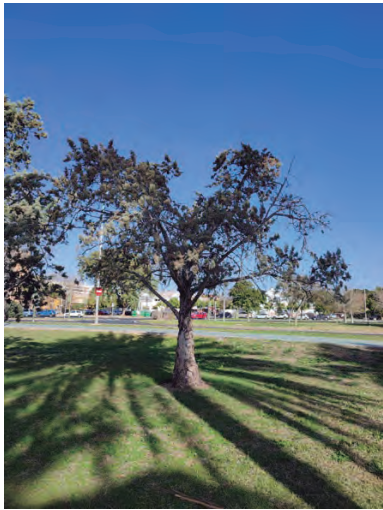
Datos Identificación y Localización				
ID árbol:	ID Arbomap:	Especie:	Tipología:	Categoría árbol:
25	12218	<i>Cupressus arizonica</i>	Árbol	No trasplantable
Dirección/Zona: Praderas de Málaga				
Fecha inventario: 08/02/2022		Geolocalización: X= -5,917224 Y= 37,386468		
Datos Dendrométricos y Estado				
Perímetro (cm): 91		Estado: Normal		
Observaciones Estado:				
Datos del Entorno				
Posición:		Pradera		
Observaciones Entorno:				
Datos de Protección en Obra				
Radio Zona Crítica de Raíces. ZCR (m): 1,97		Radio Zona Protección del Árbol. ZPA (m): 3,48	Radio Zona Protección Mínima. ZPAm (m): 2,47

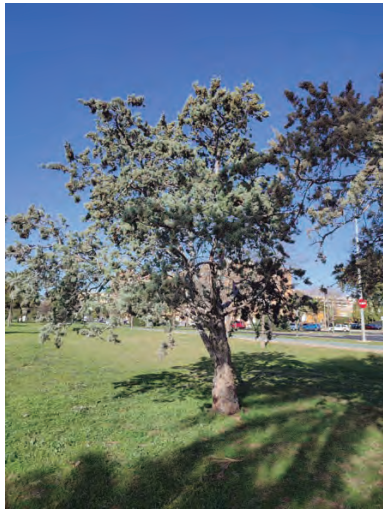
Datos Identificación y Localización				
ID árbol:	ID Arbomap:	Especie:	Tipología:	Categoría árbol:
26	12217	<i>Cupressus arizonica</i>	Árbol	No trasplantable
Dirección/Zona: Praderas de Málaga				
Fecha inventario: 08/02/2022		Geolocalización: X= -5,917179 Y= 37,386424		
Datos Dendrométricos y Estado				
Perímetro (cm): 103		Estado: Normal		
Observaciones Estado:				
Datos del Entorno				
Posición:		Pradera		
Observaciones Entorno:				
Datos de Protección en Obra				
Radio Zona Crítica de Raíces. ZCR (m): 2,07		Radio Zona Protección del Árbol. ZPA (m): 3,93	Radio Zona Protección Mínima. ZPAm (m): 2,57

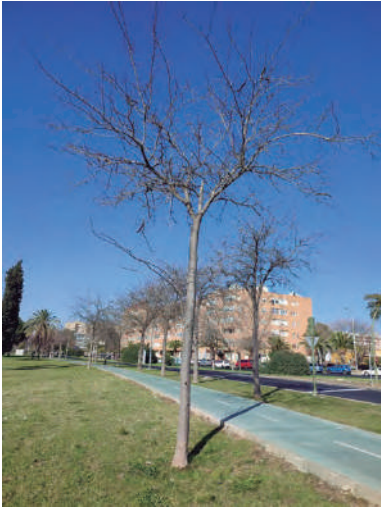
Datos Identificación y Localización				
ID árbol:	ID Arbomap:	Especie:	Tipología:	Categoría árbol:
27	12215	<i>Gleditsia triacanthos</i>	Árbol	Trasplantable
Dirección/Zona: Praderas de Málaga				
Fecha inventario: 08/02/2022		Geolocalización: X= -5,917353 Y= 37,386506		
Datos Dendrométricos y Estado				
Perímetro (cm): 53			Estado: Normal	
Observaciones Estado:				
Datos del Entorno				
Posición:		Pradera		
Observaciones Entorno:				
Datos de Protección en Obra				
Radio Zona Crítica de Raíces. ZCR (m): 1,57		Radio Zona Protección del Árbol. ZPA (m): 2,02		Radio Zona Protección Mínima. ZPAm (m): 2,02
