ANEJO N° 12. PAISAJISMO Y MEDIOAMBIENTE

El presente informe tiene por objeto **proteger la vegetación** actualmente existente en el trazado del proyecto de construcción de un carril bus segregado entre Torreblanca, Sevilla Este y Santa Justa y que puede verse afectada por las obras, así como **definir el diseño paisajístico de las nuevas zonas ajardinadas proyectadas** a lo largo del ámbito de actuación y las **mejoras de los espacios verdes consolidados**.

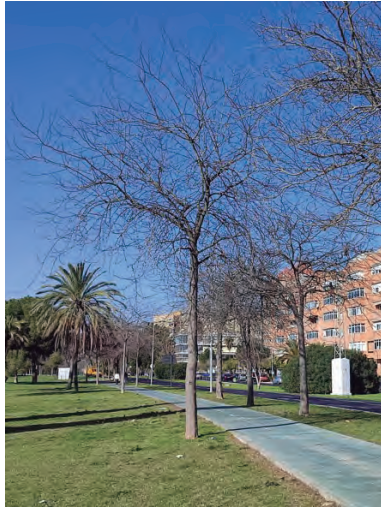
Datos Identificación y Localización				
ID árbol:	ID Arbomap:	Especie:	Tipología:	Categoría árbol:
28	12210	<i>Gleditsia triacanthos</i>	Árbol	No trasplantable
Dirección/Zona: Praderas de Málaga				
Fecha inventario: 08/02/2022		Geolocalización: X= -5,917785 Y= 37,386579		
Datos Dendrométricos y Estado				
Perímetro (cm): 81			Estado: Normal	
Observaciones Estado:				
Datos del Entorno				
Posición:		Pradera		
Observaciones Entorno:				
Datos de Protección en Obra				
Radio Zona Crítica de Raíces. ZCR (m): 1,87		Radio Zona Protección del Árbol. ZPA (m): 3,09		Radio Zona Protección Mínima. ZPAm (m): 2,37

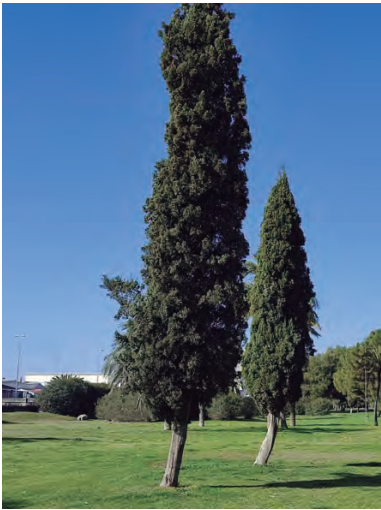
Datos Identificación y Localización				
ID árbol:	ID Arbomap:	Especie:	Tipología:	Categoría árbol:
29	12224	<i>Cupressus sempervirens</i>	Árbol	No trasplantable
Dirección/Zona: Praderas de Málaga				
Fecha inventario: 08/02/2022		Geolocalización: X= -5,917827 Y= 37,386499		
Datos Dendrométricos y Estado				
Perímetro (cm): 105		Estado: Normal		
Observaciones Estado:				
Datos del Entorno				
Posición:		Pradera		
Observaciones Entorno:				
Datos de Protección en Obra				
Radio Zona Crítica de Raíces. ZCR (m): 2,09		Radio Zona Protección del Árbol. ZPA (m): 4,01		Radio Zona Protección Mínima. ZPAm (m): 2,59

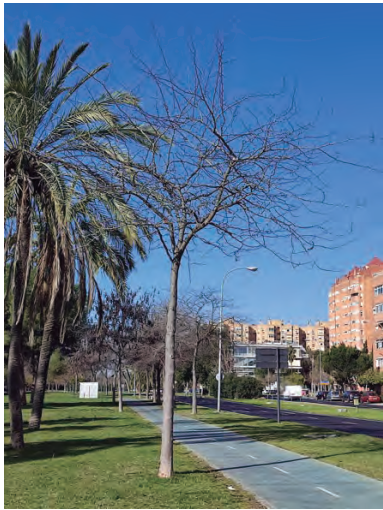
Datos Identificación y Localización				
ID árbol:	ID Arbomap:	Especie:	Tipología:	Categoría árbol:
31	12206	<i>Gleditsia triacanthos</i>	Árbol	Trasplantable
Dirección/Zona: Praderas de Málaga				
Fecha inventario: 08/02/2022		Geolocalización: X= -5,918245 Y= 37,386626		
Datos Dendrométricos y Estado				
Perímetro (cm): 60		Estado: Normal		
Observaciones Estado:				
Datos del Entorno				
Posición:		Pradera		
Observaciones Entorno:				
Datos de Protección en Obra				
Radio Zona Crítica de Raíces. ZCR (m): 1,65		Radio Zona Protección del Árbol. ZPA (m): 2,29	Radio Zona Protección Mínima. ZPAm (m): 2,15

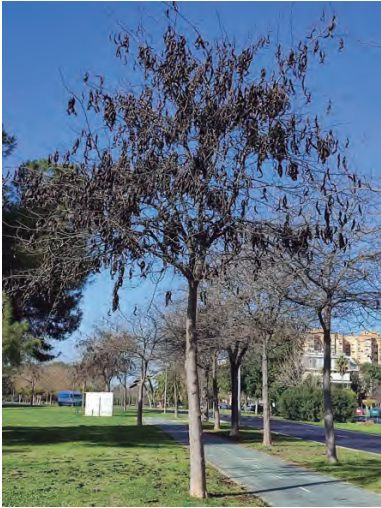
Datos Identificación y Localización				
ID árbol:	ID Arbomap:	Especie:	Tipología:	Categoría árbol:
35	12180	<i>Gleditsia triacanthos</i>	Árbol	No trasplantable
Dirección/Zona: Praderas de Málaga				
Fecha inventario: 08/02/2022		Geolocalización: X= -5,918675 Y= 37,386648		
Datos Dendrométricos y Estado				
Perímetro (cm): 77		Estado: Normal		
Observaciones Estado:				
Datos del Entorno				
Posición:		Pradera		
Observaciones Entorno:				
Datos de Protección en Obra				
Radio Zona Crítica de Raíces. ZCR (m): 1,83		Radio Zona Protección del Árbol. ZPA (m): 2,94	Radio Zona Protección Mínima. ZPAm (m): 2,33

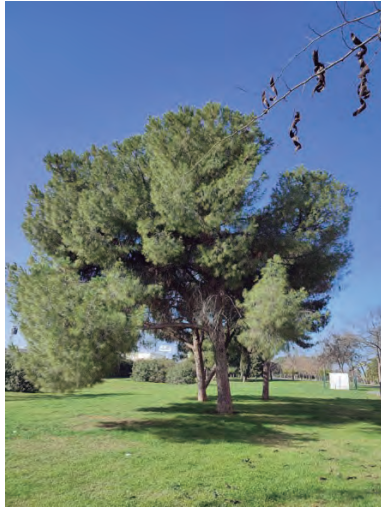
Datos Identificación y Localización				
ID árbol:	ID Arbomap:	Especie:	Tipología:	Categoría árbol:
36	12184	<i>Pinus pinea</i>	Árbol	No trasplantable
Dirección/Zona: Praderas de Málaga				
Fecha inventario: 08/02/2022		Geolocalización: X= -5,918862 Y= 37,386558		
Datos Dendrométricos y Estado				
Perímetro (cm): 180		Estado: Normal		
Observaciones Estado:				
Datos del Entorno				
Posición:		Pradera		
Observaciones Entorno:				
Datos de Protección en Obra				
Radio Zona Crítica de Raíces. ZCR (m): 2,62		Radio Zona Protección del Árbol. ZPA (m): 6,88	Radio Zona Protección Mínima. ZPAm (m): 3,12

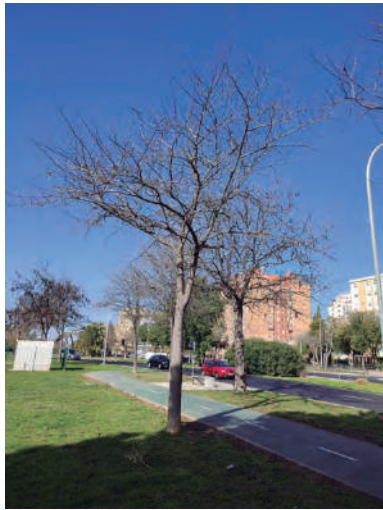
Datos Identificación y Localización				
ID árbol:	ID Arbomap:	Especie:	Tipología:	Categoría árbol:
38	12174	<i>Gleditsia triacanthos</i>	Árbol	No trasplantable
Dirección/Zona: Praderas de Málaga				
Fecha inventario: 08/02/2022		Geolocalización: X= -5,919129 Y= 37,386669		
Datos Dendrométricos y Estado				
Perímetro (cm): 94		Estado: Normal		
Observaciones Estado:				
Datos del Entorno				
Posición:		Pradera		
Observaciones Entorno:				
Datos de Protección en Obra				
Radio Zona Crítica de Raíces. ZCR (m): 1,99		Radio Zona Protección del Árbol. ZPA (m): 3,59	Radio Zona Protección Mínima. ZPAm (m): 2,49

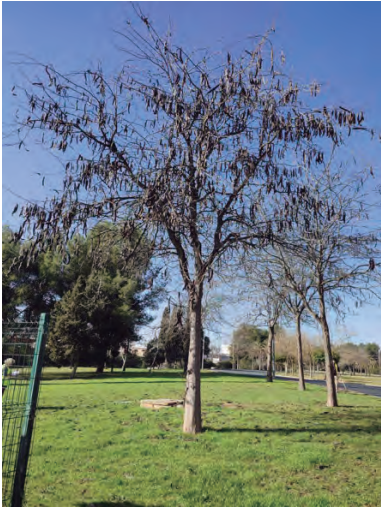
Datos Identificación y Localización				
ID árbol:	ID Arbomap:	Especie:	Tipología:	Categoría árbol:
39	12169	<i>Gleditsia triacanthos</i>	Árbol	No trasplantable
Dirección/Zona: Praderas de Málaga				
Fecha inventario: 08/02/2022		Geolocalización: X= -5,919555 Y= 37,386667		
Datos Dendrométricos y Estado				
Perímetro (cm): 115		Estado: Normal		
Observaciones Estado:				
Datos del Entorno				
Posición:		Pradera		
Observaciones Entorno:				
Datos de Protección en Obra				
Radio Zona Crítica de Raíces. ZCR (m): 2,17		Radio Zona Protección del Árbol. ZPA (m): 4,39	Radio Zona Protección Mínima. ZPAm (m): 2,67

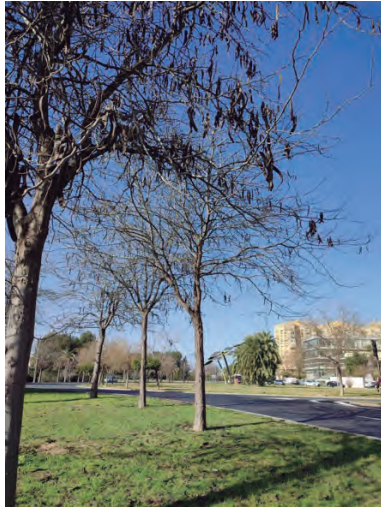
Datos Identificación y Localización				
ID árbol:	ID Arbomap:	Especie:	Tipología:	Categoría árbol:
40	12168	<i>Gleditsia triacanthos</i>	Árbol	No trasplantable
Dirección/Zona: Praderas de Málaga				
Fecha inventario: 08/02/2022		Geolocalización: X= -5,919637 Y= 37,386691		
Datos Dendrométricos y Estado				
Perímetro (cm): 95		Estado: Normal		
Observaciones Estado:				
Datos del Entorno				
Posición:		Pradera		
Observaciones Entorno:				
Datos de Protección en Obra				
Radio Zona Crítica de Raíces. ZCR (m): 2		Radio Zona Protección del Árbol. ZPA (m): 3,63	Radio Zona Protección Mínima. ZPAm (m): 2,5

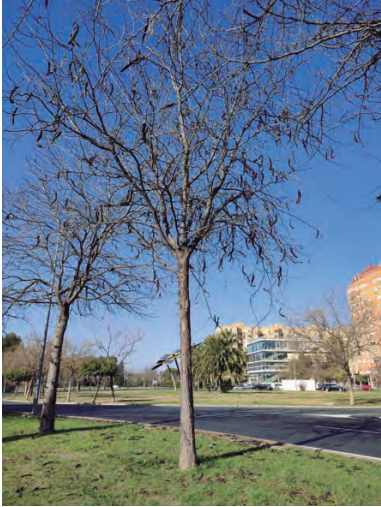
Datos Identificación y Localización				
ID árbol:	ID Arbomap:	Especie:	Tipología:	Categoría árbol:
41	12167	<i>Gleditsia triacanthos</i>	Árbol	No trasplantable
Dirección/Zona: Praderas de Málaga				
Fecha inventario: 08/02/2022		Geolocalización: X= -5,919704 Y= 37,386675		
Datos Dendrométricos y Estado				
Perímetro (cm): 81			Estado: Normal	
Observaciones Estado:				
Datos del Entorno				
Posición:		Pradera		
Observaciones Entorno:				
Datos de Protección en Obra				
Radio Zona Crítica de Raíces. ZCR (m): 1,87		Radio Zona Protección del Árbol. ZPA (m): 3,09	Radio Zona Protección Mínima. ZPAm (m): 2,37

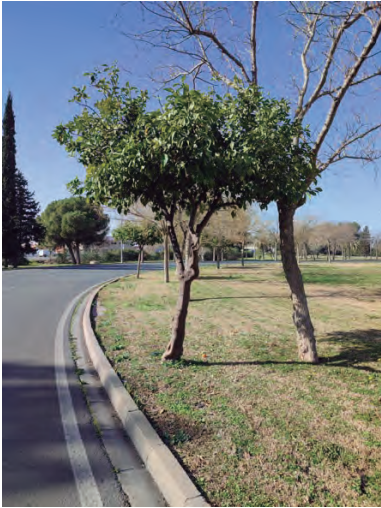
Datos Identificación y Localización				
ID árbol:	ID Arbomap:	Especie:	Tipología:	Categoría árbol:
43	12038	<i>Citrus aurantium</i>	Árbol	No trasplantable
Dirección/Zona: Rotonda Avda de la Aeronáutica-Avda. del Deporte				
Fecha inventario: 08/02/2022		Geolocalización: X= -5,92 Y= 37,386722		
Datos Dendrométricos y Estado				
Perímetro (cm): 46		Estado: Normal		
Observaciones Estado:				
Datos del Entorno				
Posición:		Rotonda		
Observaciones Entorno:				
Datos de Protección en Obra				
Radio Zona Crítica de Raíces. ZCR (m): 1,48		Radio Zona Protección del Árbol. ZPA (m): 1,76	Radio Zona Protección Mínima. ZPAm (m): 1,76

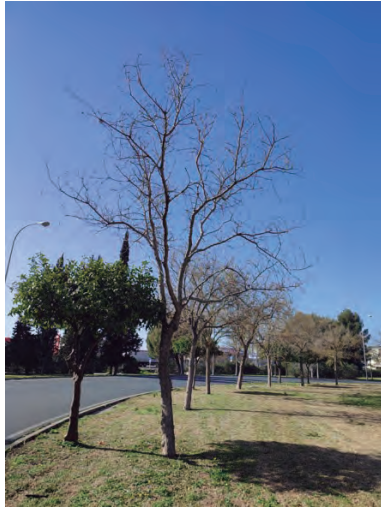
Datos Identificación y Localización				
ID árbol:	ID Arbomap:	Especie:	Tipología:	Categoría árbol:
44	12037	<i>Styphnolobium japonicum</i>	Árbol	No trasplantable
Dirección/Zona: Rotonda Avda de la Aeronáutica-Avda. del Deporte				
Fecha inventario: 08/02/2022		Geolocalización: X= -5,920031 Y= 37,38674		
Datos Dendrométricos y Estado				
Perímetro (cm): 67		Estado: Normal		
Observaciones Estado:				
Datos del Entorno				
Posición:		Rotonda		
Observaciones Entorno:				
Datos de Protección en Obra				
Radio Zona Crítica de Raíces. ZCR (m): 1,73		Radio Zona Protección del Árbol. ZPA (m): 2,56	Radio Zona Protección Mínima. ZPAm (m): 2,23

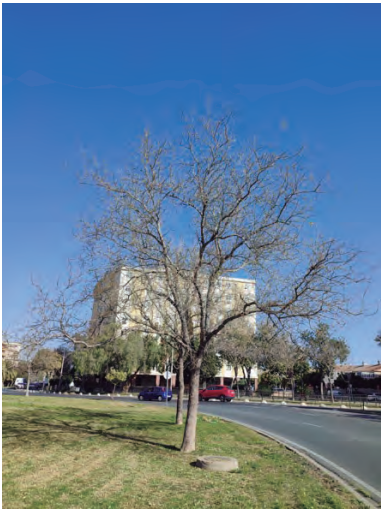
Datos Identificación y Localización				
ID árbol:	ID Arbomap:	Especie:	Tipología:	Categoría árbol:
45	12041	<i>Styphnolobium japonicum</i>	Árbol	No trasplantable
Dirección/Zona: Rotonda Avda de la Aeronáutica-Avda. del Deporte				
Fecha inventario: 08/02/2022		Geolocalización: X= -5,919965 Y= 37,38677		
Datos Dendrométricos y Estado				
Perímetro (cm): 94			Estado: Normal	
Observaciones Estado:				
Datos del Entorno				
Posición:		Rotonda		
Observaciones Entorno:				
Datos de Protección en Obra				
Radio Zona Crítica de Raíces. ZCR (m): 1,99		Radio Zona Protección del Árbol. ZPA (m): 3,59	Radio Zona Protección Mínima. ZPAm (m): 2,49

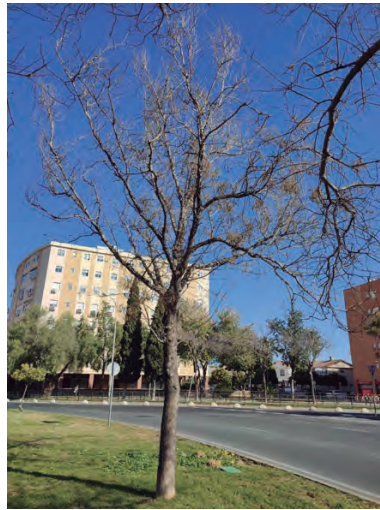
Datos Identificación y Localización				
ID árbol:	ID Arbomap:	Especie:	Tipología:	Categoría árbol:
46	12307	<i>Styphnolobium japonicum</i>	Árbol	No trasplantable
Dirección/Zona: Rotonda Avda de la Aeronáutica-Avda. del Deporte				
Fecha inventario: 08/02/2022		Geolocalización: X= -5,919935 Y= 37,386834		
Datos Dendrométricos y Estado				
Perímetro (cm): 78			Estado: Normal	
Observaciones Estado:				
Datos del Entorno				
Posición:		Rotonda		
Observaciones Entorno:				
Datos de Protección en Obra				
Radio Zona Crítica de Raíces. ZCR (m): 1,84		Radio Zona Protección del Árbol. ZPA (m): 2,98	Radio Zona Protección Mínima. ZPAm (m): 2,34

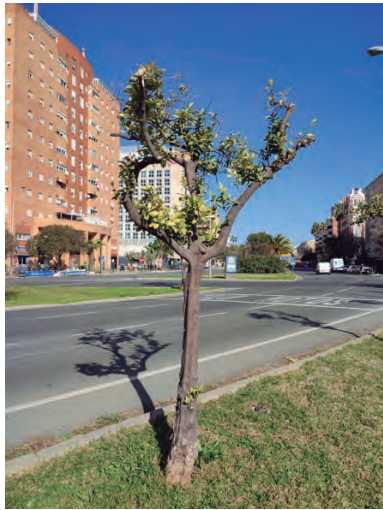
Datos Identificación y Localización				
ID árbol:	ID Arbomap:	Especie:	Tipología:	Categoría árbol:
48	12051	<i>Citrus aurantium</i>	Árbol	No trasplantable
Dirección/Zona: Rotonda Avda de la Aeronáutica-Avda. del Deporte				
Fecha inventario: 08/02/2022		Geolocalización: X= -5,920338 Y= 37,38711		
Datos Dendrométricos y Estado				
Perímetro (cm): 43		Estado: Decrépito		
Observaciones Estado:				
Datos del Entorno				
Posición:		Rotonda		
Observaciones Entorno:				
Datos de Protección en Obra				
Radio Zona Crítica de Raíces. ZCR (m): 1,44		Radio Zona Protección del Árbol. ZPA (m): 1,64	Radio Zona Protección Mínima. ZPAm (m): 1,64

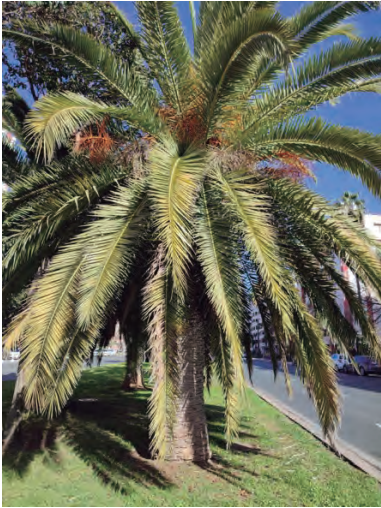
Datos Identificación y Localización				
ID árbol:	ID Arbomap:	Especie:	Tipología:	Categoría árbol:
53	12008	<i>Phoenix canariensis</i>	Palmera	No trasplantable
Dirección/Zona: Avda de la Aeronáutica				
Fecha inventario: 08/02/2022		Geolocalización: X= -5,920273 Y= 37,387839		
Datos Dendrométricos y Estado				
Perímetro (cm): -			Estado: Normal	
Observaciones Estado:				
Datos del Entorno				
Posición:		Mediana		
Observaciones Entorno:				
Datos de Protección en Obra				
Radio Zona Crítica de Raíces. ZCR (m): 2		Radio Zona Protección del Árbol. ZPA (m): 2	Radio Zona Protección Mínima. ZPAm (m): 2

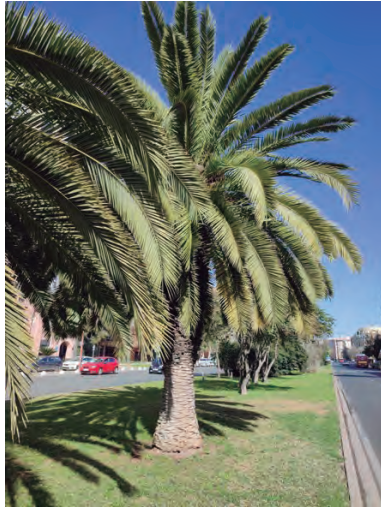
Datos Identificación y Localización				
ID árbol:	ID Arbomap:	Especie:	Tipología:	Categoría árbol:
54	12006	<i>Phoenix canariensis</i>	Palmera	No trasplantable
Dirección/Zona: Avda de la Aeronáutica				
Fecha inventario: 08/02/2022		Geolocalización: X= -5,92027 Y= 37,387984		
Datos Dendrométricos y Estado				
Perímetro (cm): -			Estado: Normal	
Observaciones Estado:				
Datos del Entorno				
Posición:		Mediana		
Observaciones Entorno:				
Datos de Protección en Obra				
Radio Zona Crítica de Raíces. ZCR (m): 2		Radio Zona Protección del Árbol. ZPA (m): 2	Radio Zona Protección Mínima. ZPAm (m): 2

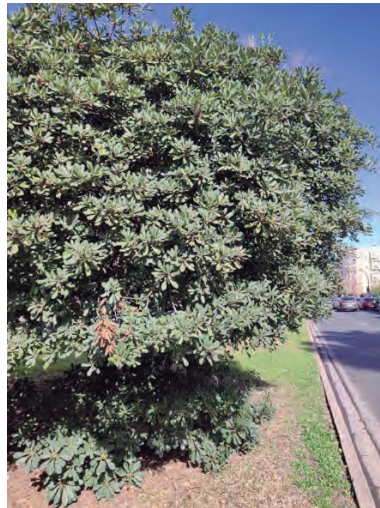
Datos Identificación y Localización				
ID árbol:	ID Arbomap:	Especie:	Tipología:	Categoría árbol:
56	-	<i>Pittosporum tobira</i>	Arbusto	No trasplantable
Dirección/Zona: Avda de la Aeronáutica				
Fecha inventario: 08/02/2022		Geolocalización: X= -5,920208 Y= 37,388857		
Datos Dendrométricos y Estado				
Perímetro (cm): -			Estado: Normal	
Observaciones Estado: Grupo de Pittosporum tobira de porte arbustivo ramificado desde la base. Grupo de 6 ejemplares				
Datos del Entorno				
Posición:		Mediana		
Observaciones Entorno:				
Datos de Protección en Obra				
Radio Zona Crítica de Raíces. ZCR (m): -		Radio Zona Protección del Árbol. ZPA (m): -		Radio Zona Protección Mínima. ZPAm (m): -

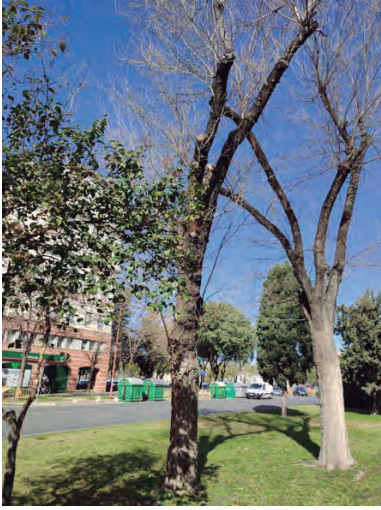
Datos Identificación y Localización				
ID árbol:	ID Arbomap:	Especie:	Tipología:	Categoría árbol:
57	11993	<i>Ulmus pumila</i>	Árbol	No trasplantable
Dirección/Zona: Avda de la Aeronáutica				
Fecha inventario: 08/02/2022		Geolocalización: X= -5,920185 Y= 37,389119		
Datos Dendrométricos y Estado				
Perímetro (cm): 148		Estado: Normal		
Observaciones Estado:				
Datos del Entorno				
Posición:		Mediana		
Observaciones Entorno:				
Datos de Protección en Obra				
Radio Zona Crítica de Raíces. ZCR (m): 2,41		Radio Zona Protección del Árbol. ZPA (m): 5,65	Radio Zona Protección Mínima. ZPAm (m): 2,91

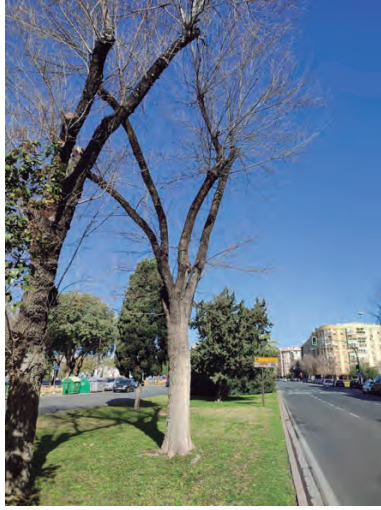
Datos Identificación y Localización				
ID árbol:	ID Arbomap:	Especie:	Tipología:	Categoría árbol:
58	11992	<i>Ulmus pumila</i>	Árbol	No trasplantable
Dirección/Zona: Avda de la Aeronáutica				
Fecha inventario: 08/02/2022		Geolocalización: X= -5,920172 Y= 37,389151		
Datos Dendrométricos y Estado				
Perímetro (cm): 117		Estado: Normal		
Observaciones Estado:				
Datos del Entorno				
Posición:		Mediana		
Observaciones Entorno:				
Datos de Protección en Obra				
Radio Zona Crítica de Raíces. ZCR (m): 2,19		Radio Zona Protección del Árbol. ZPA (m): 4,47	Radio Zona Protección Mínima. ZPAm (m): 2,69

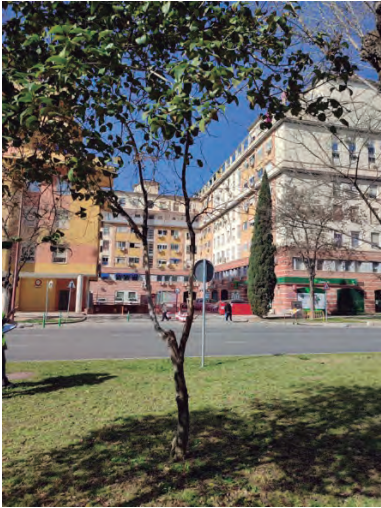
Datos Identificación y Localización				
ID árbol:	ID Arbomap:	Especie:	Tipología:	Categoría árbol:
59	11996	<i>Ligustrum lucidum</i>	Árbol	No trasplantable
Dirección/Zona: Avda de la Aeronáutica				
Fecha inventario: 08/02/2022		Geolocalización: X= -5,920207 Y= 37,38905		
Datos Dendrométricos y Estado				
Perímetro (cm): 33			Estado: Muerto	
Observaciones Estado:				
Datos del Entorno				
Posición:		Mediana		
Observaciones Entorno:				
Datos de Protección en Obra				
Radio Zona Crítica de Raíces. ZCR (m): 1,28		Radio Zona Protección del Árbol. ZPA (m): 1,28	Radio Zona Protección Mínima. ZPAm (m): 1,28

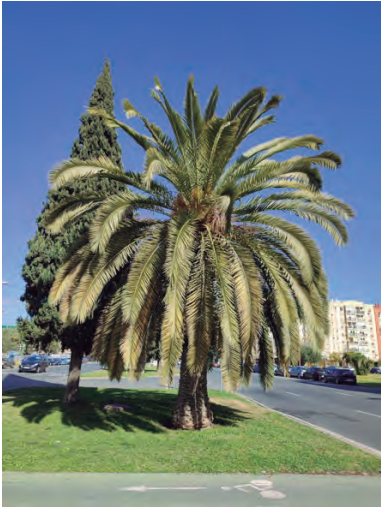
Datos Identificación y Localización				
ID árbol:	ID Arbomap:	Especie:	Tipología:	Categoría árbol:
65	11893	<i>Phoenix canariensis</i>	Palmera	No trasplantable
Dirección/Zona: Avda de la Aeronáutica				
Fecha inventario: 08/02/2022		Geolocalización: X= -5,920143 Y= 37,389622		
Datos Dendrométricos y Estado				
Perímetro (cm): -			Estado: Normal	
Observaciones Estado:				
Datos del Entorno				
Posición:		Mediana		
Observaciones Entorno:				
Datos de Protección en Obra				
Radio Zona Crítica de Raíces. ZCR (m): 2		Radio Zona Protección del Árbol. ZPA (m): 2	Radio Zona Protección Mínima. ZPAm (m): 2

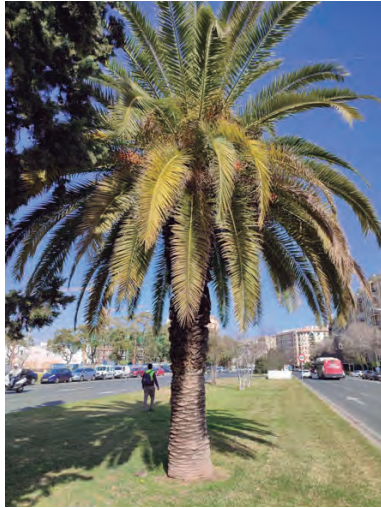
Datos Identificación y Localización				
ID árbol:	ID Arbomap:	Especie:	Tipología:	Categoría árbol:
66	11885	<i>Phoenix canariensis</i>	Palmera	No trasplantable
Dirección/Zona: Avda de la Aeronáutica				
Fecha inventario: 08/02/2022		Geolocalización: X= -5,920103 Y= 37,39004		
Datos Dendrométricos y Estado				
Perímetro (cm): -			Estado: Normal	
Observaciones Estado:				
Datos del Entorno				
Posición:		Mediana		
Observaciones Entorno:				
Datos de Protección en Obra				
Radio Zona Crítica de Raíces. ZCR (m): 2		Radio Zona Protección del Árbol. ZPA (m): 2	Radio Zona Protección Mínima. ZPAm (m): 2

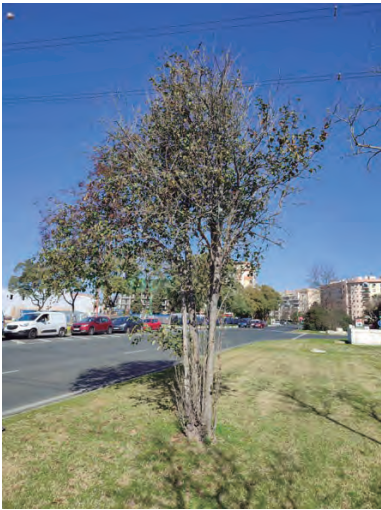
Datos Identificación y Localización				
ID árbol:	ID Arbomap:	Especie:	Tipología:	Categoría árbol:
67	11880	<i>Ligustrum lucidum</i>	Árbol	No trasplantable
Dirección/Zona: Avda de la Aeronáutica				
Fecha inventario: 08/02/2022		Geolocalización: X= -5,920148 Y= 37,39031		
Datos Dendrométricos y Estado				
Perímetro (cm): 80		Estado: Normal		
Observaciones Estado: Varios pies desde la base				
Datos del Entorno				
Posición:		Mediana		
Observaciones Entorno:				
Datos de Protección en Obra				
Radio Zona Crítica de Raíces. ZCR (m): 1,86		Radio Zona Protección del Árbol. ZPA (m): 3,06	Radio Zona Protección Mínima. ZPAm (m): 2,36

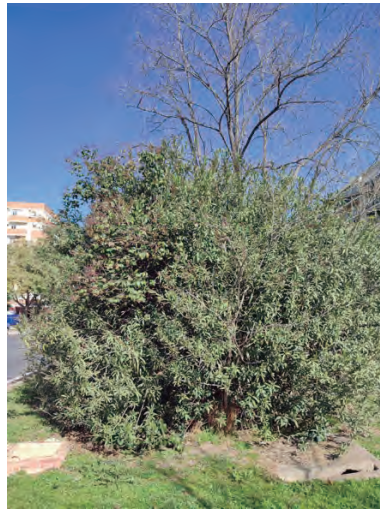
Datos Identificación y Localización				
ID árbol:	ID Arbomap:	Especie:	Tipología:	Categoría árbol:
68	-	<i>Nerium oleander</i>	Arbusto	No trasplantable
Dirección/Zona: Avda. de las Ciencias				
Fecha inventario: 08/02/2022		Geolocalización: X= -5,920054 Y= 37,390947		
Datos Dendrométricos y Estado				
Perímetro (cm): -		Estado: Normal		
Observaciones Estado: Grupo de adelfas, 15 pies				
Datos del Entorno				
Posición:		Mediana		
Observaciones Entorno:				
Datos de Protección en Obra				
Radio Zona Crítica de Raíces. ZCR (m): -		Radio Zona Protección del Árbol. ZPA (m): -	Radio Zona Protección Mínima. ZPAm (m): -

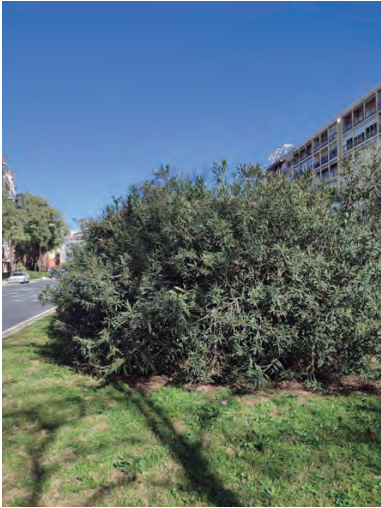
Datos Identificación y Localización				
ID árbol:	ID Arbomap:	Especie:	Tipología:	Categoría árbol:
69	-	<i>Nerium oleander</i>	Arbusto	No trasplantable
Dirección/Zona: Avda. de las Ciencias				
Fecha inventario: 08/02/2022		Geolocalización: X= -5,920046 Y= 37,391201		
Datos Dendrométricos y Estado				
Perímetro (cm): -			Estado: Normal	
Observaciones Estado: Grupo de adelfas, 10 pies				
Datos del Entorno				
Posición:		Mediana		
Observaciones Entorno:				
Datos de Protección en Obra				
Radio Zona Crítica de Raíces. ZCR (m): -		Radio Zona Protección del Árbol. ZPA (m): -	Radio Zona Protección Mínima. ZPAm (m): -

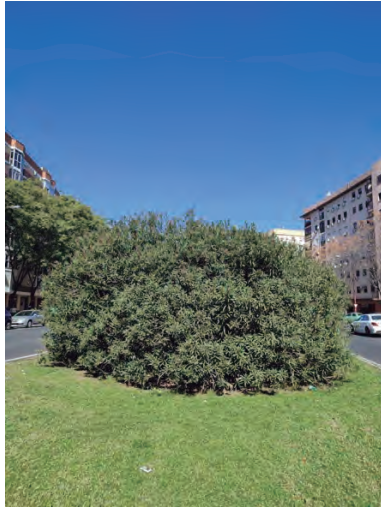
Datos Identificación y Localización				
ID árbol:	ID Arbomap:	Especie:	Tipología:	Categoría árbol:
70	-	<i>Nerium oleander</i>	Arbusto	No trasplantable
Dirección/Zona: Avda. de las Ciencias				
Fecha inventario: 08/02/2022		Geolocalización: X= -5,920005 Y= 37,391967		
Datos Dendrométricos y Estado				
Perímetro (cm): -			Estado: Normal	
Observaciones Estado: Grupo de adelfas, 12 pies				
Datos del Entorno				
Posición:		Mediana		
Observaciones Entorno:				
Datos de Protección en Obra				
Radio Zona Crítica de Raíces. ZCR (m): -		Radio Zona Protección del Árbol. ZPA (m): -	Radio Zona Protección Mínima. ZPAm (m): -

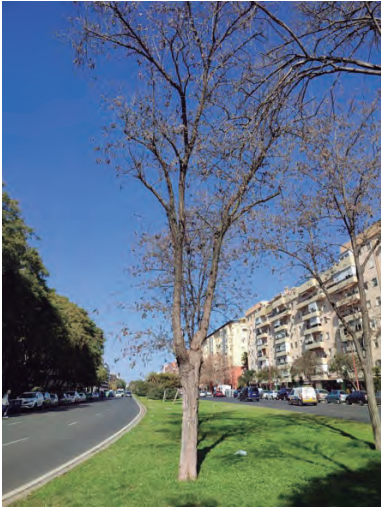
Datos Identificación y Localización				
ID árbol:	ID Arbomap:	Especie:	Tipología:	Categoría árbol:
71	11840	<i>Robinia pseudoacacia</i>	Árbol	No trasplantable
Dirección/Zona: Avda. de las Ciencias				
Fecha inventario: 08/02/2022		Geolocalización: X= -5,920181 Y= 37,392433		
Datos Dendrométricos y Estado				
Perímetro (cm): 123		Estado: Normal		
Observaciones Estado:				
Datos del Entorno				
Posición:		Mediana		
Observaciones Entorno:				
Datos de Protección en Obra				
Radio Zona Crítica de Raíces. ZCR (m): 2,23		Radio Zona Protección del Árbol. ZPA (m): 4,7	Radio Zona Protección Mínima. ZPAm (m): 2,73

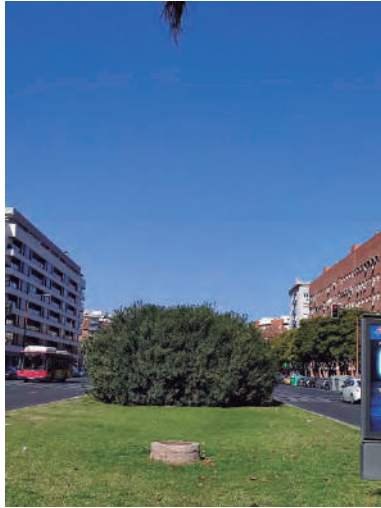
Datos Identificación y Localización				
ID árbol: 74	ID Arbomap: -	Especie: <i>Nerium oleander</i>	Tipología: Arbusto	Categoría árbol: No trasplantable
Dirección/Zona: Avda. de las Ciencias				
Fecha inventario: 08/02/2022		Geolocalización: X= -5,921619 Y= 37,39455		
Datos Dendrométricos y Estado				
Perímetro (cm): -			Estado: Normal	
Observaciones Estado: Grupo de adelfas, 12 pies				
Datos del Entorno				
Posición:		Mediana		
Observaciones Entorno:				
Datos de Protección en Obra				
Radio Zona Crítica de Raíces. ZCR (m): -		Radio Zona Protección del Árbol. ZPA (m): -		Radio Zona Protección Mínima. ZPAm (m): -

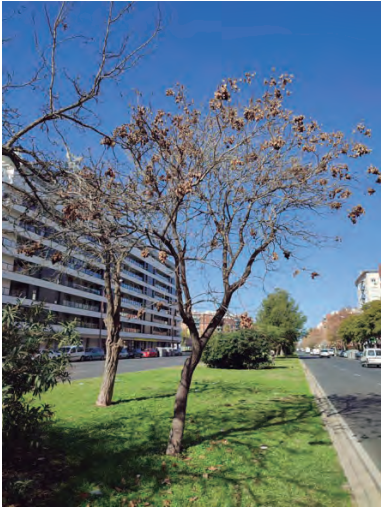
Datos Identificación y Localización				
ID árbol:	ID Arbomap:	Especie:	Tipología:	Categoría árbol:
75	11814	<i>Koelreuteria paniculata</i>	Árbol	No trasplantable
Dirección/Zona: Avda. de las Ciencias				
Fecha inventario: 08/02/2022		Geolocalización: X= -5,921845 Y= 37,394921		
Datos Dendrométricos y Estado				
Perímetro (cm): 65		Estado: Normal		
Observaciones Estado:				
Datos del Entorno				
Posición:		Mediana		
Observaciones Entorno:				
Datos de Protección en Obra				
Radio Zona Crítica de Raíces. ZCR (m): 1,71		Radio Zona Protección del Árbol. ZPA (m): 2,48	Radio Zona Protección Mínima. ZPAm (m): 2,21

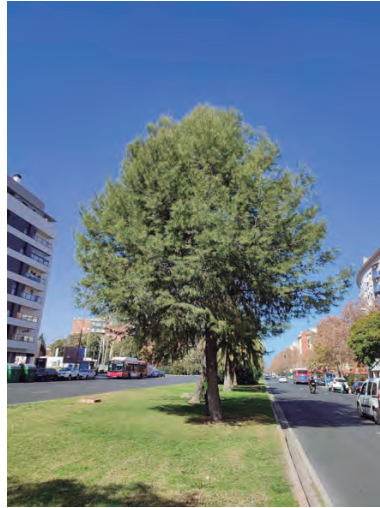
Datos Identificación y Localización				
ID árbol:	ID Arbomap:	Especie:	Tipología:	Categoría árbol:
76	11811	<i>Pinus halepensis</i>	Árbol	No trasplantable
Dirección/Zona: Avda. de las Ciencias				
Fecha inventario: 08/02/2022		Geolocalización: X= -5,922214 Y= 37,395433		
Datos Dendrométricos y Estado				
Perímetro (cm): 136		Estado: Normal		
Observaciones Estado: Ligera inclinación (10º) hacia el interior de la mediana				
Datos del Entorno				
Posición:		Mediana		
Observaciones Entorno:				
Datos de Protección en Obra				
Radio Zona Crítica de Raíces. ZCR (m): 2,33		Radio Zona Protección del Árbol. ZPA (m): 5,2	Radio Zona Protección Mínima. ZPAm (m): 2,83

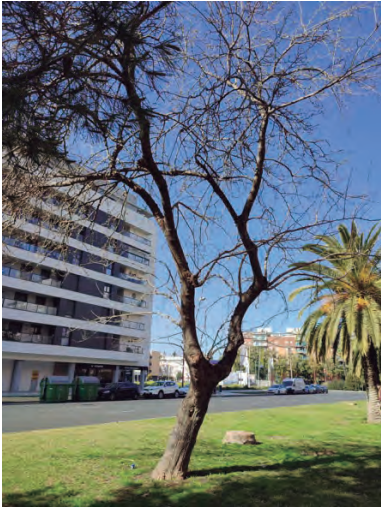
Datos Identificación y Localización				
ID árbol:	ID Arbomap:	Especie:	Tipología:	Categoría árbol:
77	11810	<i>Morus alba</i>	Árbol	No trasplantable
Dirección/Zona: Avda. de las Ciencias				
Fecha inventario: 08/02/2022		Geolocalización: X= -5,922286 Y= 37,39551		
Datos Dendrométricos y Estado				
Perímetro (cm): 157		Estado: Normal		
Observaciones Estado:				
Datos del Entorno				
Posición:		Mediana		
Observaciones Entorno:				
Datos de Protección en Obra				
Radio Zona Crítica de Raíces. ZCR (m): 2,47		Radio Zona Protección del Árbol. ZPA (m): 6	Radio Zona Protección Mínima. ZPAm (m): 2,97

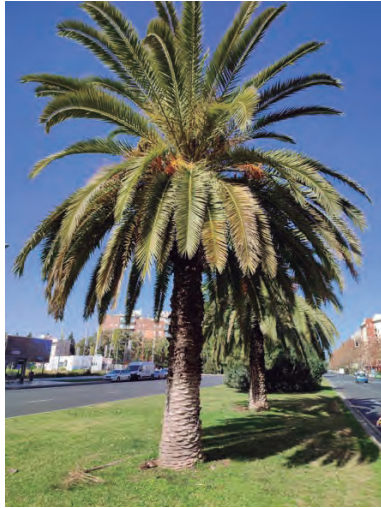
Datos Identificación y Localización				
ID árbol:	ID Arbomap:	Especie:	Tipología:	Categoría árbol:
78	11809	<i>Phoenix canariensis</i>	Palmera	No trasplantable
Dirección/Zona: Avda. de las Ciencias				
Fecha inventario: 08/02/2022		Geolocalización: X= -5,922364 Y= 37,395618		
Datos Dendrométricos y Estado				
Perímetro (cm): -		Estado: Normal		
Observaciones Estado:				
Datos del Entorno				
Posición:		Mediana		
Observaciones Entorno:				
Datos de Protección en Obra				
Radio Zona Crítica de Raíces. ZCR (m): 2		Radio Zona Protección del Árbol. ZPA (m): 2	Radio Zona Protección Mínima. ZPAm (m): 2

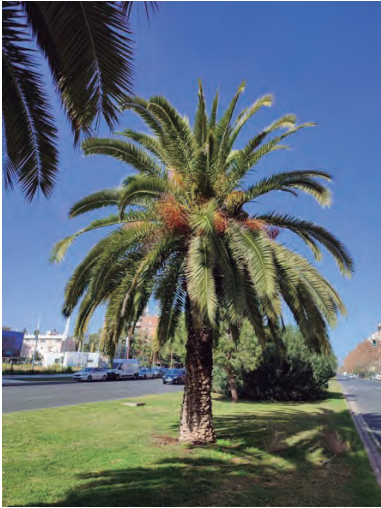
Datos Identificación y Localización				
ID árbol:	ID Arbomap:	Especie:	Tipología:	Categoría árbol:
79	11808	<i>Phoenix canariensis</i>	Palmera	No trasplantable
Dirección/Zona: Avda. de las Ciencias				
Fecha inventario: 08/02/2022		Geolocalización: X= -5,922416 Y= 37,395705		
Datos Dendrométricos y Estado				
Perímetro (cm): -			Estado: Normal	
Observaciones Estado:				
Datos del Entorno				
Posición:		Mediana		
Observaciones Entorno:				
Datos de Protección en Obra				
Radio Zona Crítica de Raíces. ZCR (m): 2		Radio Zona Protección del Árbol. ZPA (m): 2		Radio Zona Protección Mínima. ZPAm (m): 2

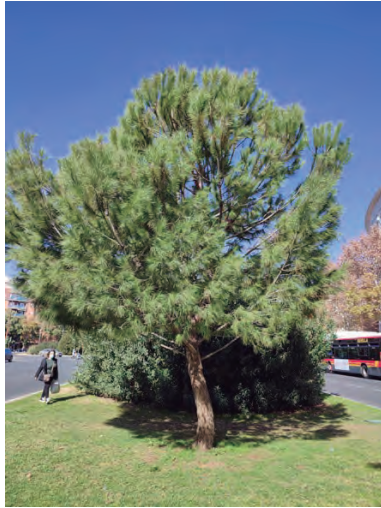
Datos Identificación y Localización				
ID árbol:	ID Arbomap:	Especie:	Tipología:	Categoría árbol:
80	11804	<i>Pinus pinea</i>	Árbol	No trasplantable
Dirección/Zona: Avda. de las Ciencias				
Fecha inventario: 08/02/2022		Geolocalización: X= -5,922509 Y= 37,395775		
Datos Dendrométricos y Estado				
Perímetro (cm): 80			Estado: Normal	
Observaciones Estado:				
Datos del Entorno				
Posición:		Mediana		
Observaciones Entorno:				
Datos de Protección en Obra				
Radio Zona Crítica de Raíces. ZCR (m): 1,86		Radio Zona Protección del Árbol. ZPA (m): 3,06		Radio Zona Protección Mínima. ZPAm (m): 2,36

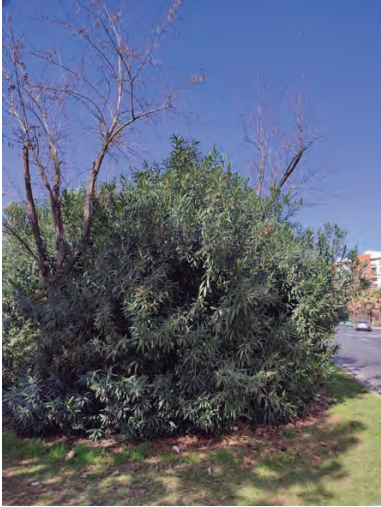
Datos Identificación y Localización				
ID árbol:	ID Arbomap:	Especie:	Tipología:	Categoría árbol:
81	-	<i>Nerium oleander</i>	Arbusto	No trasplantable
Dirección/Zona: Avda. de las Ciencias				
Fecha inventario: 08/02/2022		Geolocalización: X= -5,922575 Y= 37,395851		
Datos Dendrométricos y Estado				
Perímetro (cm): -		Estado: Normal		
Observaciones Estado: Grupo de adelfas, 12 pies				
Datos del Entorno				
Posición:	Mediana			
Observaciones Entorno:				
Datos de Protección en Obra				
Radio Zona Crítica de Raíces. ZCR (m): -	Radio Zona Protección del Árbol. ZPA (m): -	Radio Zona Protección Mínima. ZPAm (m): -

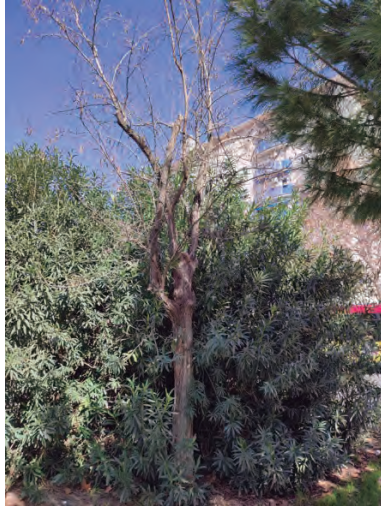
Datos Identificación y Localización				
ID árbol:	ID Arbomap:	Especie:	Tipología:	Categoría árbol:
82	11803	<i>Robinia pseudoacacia</i>	Árbol	No trasplantable
Dirección/Zona: Avda. de las Ciencias				
Fecha inventario: 08/02/2022		Geolocalización: X= -5,922526 Y= 37,395864		
Datos Dendrométricos y Estado				
Perímetro (cm): 79		Estado: Normal		
Observaciones Estado:				
Datos del Entorno				
Posición:	Mediana			
Observaciones Entorno:				
Datos de Protección en Obra				
Radio Zona Crítica de Raíces. ZCR (m): 1,85	Radio Zona Protección del Árbol. ZPA (m): 3,02	Radio Zona Protección Mínima. ZPAm (m): 2,35

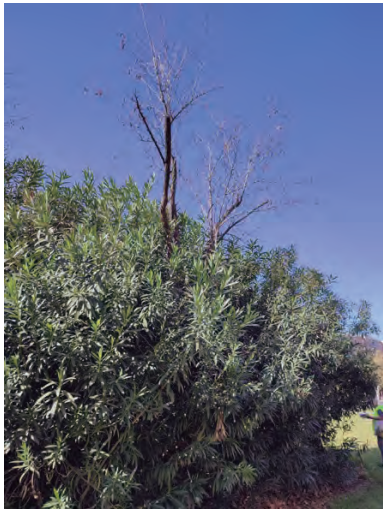
Datos Identificación y Localización				
ID árbol:	ID Arbomap:	Especie:	Tipología:	Categoría árbol:
83	-	<i>Robinia pseudoacacia</i>	Árbol	No trasplantable
Dirección/Zona: Avda. de las Ciencias				
Fecha inventario: 08/02/2022		Geolocalización: X= -5,922557 Y= 37,395868		
Datos Dendrométricos y Estado				
Perímetro (cm): 82			Estado: Alterado	
Observaciones Estado:				
Datos del Entorno				
Posición:		Mediana		
Observaciones Entorno:				
Datos de Protección en Obra				
Radio Zona Crítica de Raíces. ZCR (m): 1,88		Radio Zona Protección del Árbol. ZPA (m): 3,13	Radio Zona Protección Mínima. ZPAm (m): 2,38

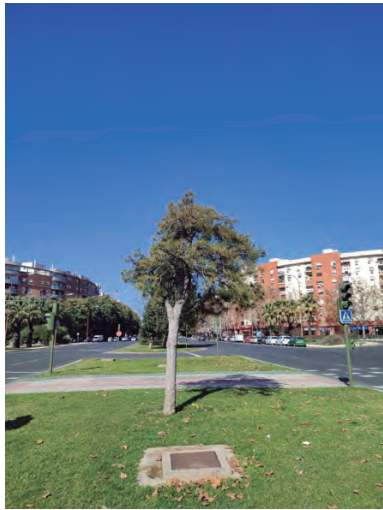
Datos Identificación y Localización				
ID árbol:	ID Arbomap:	Especie:	Tipología:	Categoría árbol:
84	11799	<i>Pinus halepensis</i>	Árbol	No trasplantable
Dirección/Zona: Avda. de las Ciencias				
Fecha inventario: 08/02/2022		Geolocalización: X= -5,922718 Y= 37,396076		
Datos Dendrométricos y Estado				
Perímetro (cm): 63			Estado: Alterado	
Observaciones Estado:				
Datos del Entorno				
Posición:		Mediana		
Observaciones Entorno:				
Datos de Protección en Obra				
Radio Zona Crítica de Raíces. ZCR (m): 1,69		Radio Zona Protección del Árbol. ZPA (m): 2,41	Radio Zona Protección Mínima. ZPAm (m): 2,19

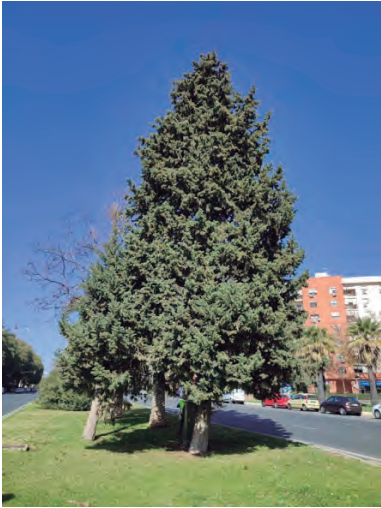
Datos Identificación y Localización				
ID árbol:	ID Arbomap:	Especie:	Tipología:	Categoría árbol:
85	11790	<i>Cupressus sempervirens</i>	Árbol	No trasplantable
Dirección/Zona: Avda. de las Ciencias				
Fecha inventario: 08/02/2022		Geolocalización: X= -5,922961 Y= 37,396439		
Datos Dendrométricos y Estado				
Perímetro (cm): 178		Estado: Normal		
Observaciones Estado:				
Datos del Entorno				
Posición:		Mediana		
Observaciones Entorno:				
Datos de Protección en Obra				
Radio Zona Crítica de Raíces. ZCR (m): 2,61		Radio Zona Protección del Árbol. ZPA (m): 6,8	Radio Zona Protección Mínima. ZPAm (m): 3,11

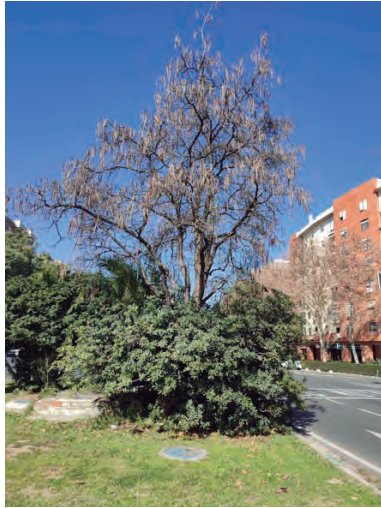
Datos Identificación y Localización				
ID árbol:	ID Arbomap:	Especie:	Tipología:	Categoría árbol:
86	11785	<i>Catalpa bignoides</i>	Árbol	No trasplantable
Dirección/Zona: Avda. de las Ciencias				
Fecha inventario: 08/02/2022		Geolocalización: X= -5,923285 Y= 37,396897		
Datos Dendrométricos y Estado				
Perímetro (cm): 105		Estado: Normal		
Observaciones Estado:				
Datos del Entorno				
Posición:		Mediana		
Observaciones Entorno:		Pittosporum tobira envuelve la base		
Datos de Protección en Obra				
Radio Zona Crítica de Raíces. ZCR (m): 2,09		Radio Zona Protección del Árbol. ZPA (m): 4,01	Radio Zona Protección Mínima. ZPAm (m): 2,59

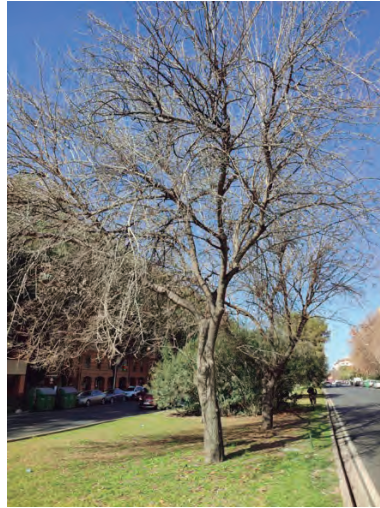
Datos Identificación y Localización				
ID árbol: 88	ID Arbomap: -	Especie: <i>Morus alba</i>	Tipología: Árbol	Categoría árbol: No trasplantable
Dirección/Zona: Avda. de las Ciencias				
Fecha inventario: 08/02/2022		Geolocalización: X= -5,923989 Y= 37,397885		
Datos Dendrométricos y Estado				
Perímetro (cm): 150			Estado: Normal	
Observaciones Estado:				
Datos del Entorno				
Posición:		Mediana		
Observaciones Entorno:				
Datos de Protección en Obra				
Radio Zona Crítica de Raíces. ZCR (m): 2,43		Radio Zona Protección del Árbol. ZPA (m): 5,73	Radio Zona Protección Mínima. ZPAm (m): 2,93

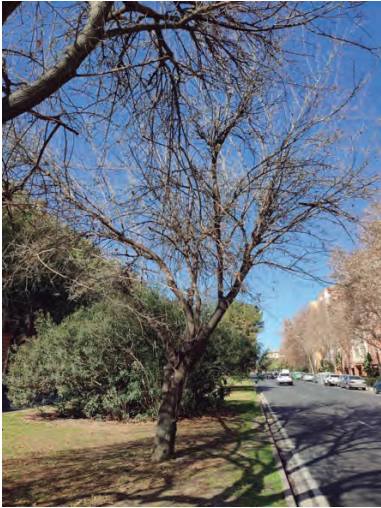
Datos Identificación y Localización				
ID árbol:	ID Arbomap:	Especie:	Tipología:	Categoría árbol:
89	11760	<i>Morus alba</i>	Árbol	No trasplantable
Dirección/Zona: Avda. de las Ciencias				
Fecha inventario: 08/02/2022		Geolocalización: X= -5,924023 Y= 37,397952		
Datos Dendrométricos y Estado				
Perímetro (cm): 145		Estado: Normal		
Observaciones Estado:				
Datos del Entorno				
Posición:		Mediana		
Observaciones Entorno:				
Datos de Protección en Obra				
Radio Zona Crítica de Raíces. ZCR (m): 2,39		Radio Zona Protección del Árbol. ZPA (m): 5,54	Radio Zona Protección Mínima. ZPAm (m): 2,89

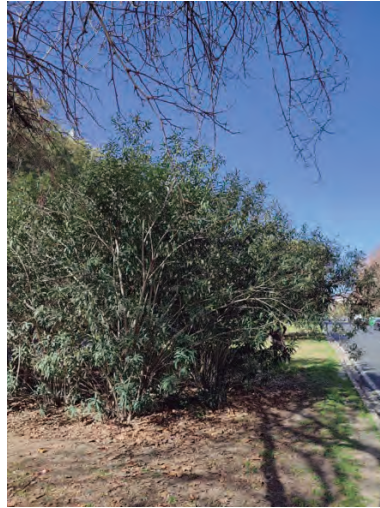
Datos Identificación y Localización				
ID árbol:	ID Arbomap:	Especie:	Tipología:	Categoría árbol:
90	-	<i>Nerium oleander</i>	Arbusto	No trasplantable
Dirección/Zona: Avda. de las Ciencias				
Fecha inventario: 08/02/2022		Geolocalización: X= -5,924117 Y= 37,398014		
Datos Dendrométricos y Estado				
Perímetro (cm): -		Estado: Normal		
Observaciones Estado: Grupo de adelfas				
Datos del Entorno				
Posición:		Mediana		
Observaciones Entorno:				
Datos de Protección en Obra				
Radio Zona Crítica de Raíces. ZCR (m): -		Radio Zona Protección del Árbol. ZPA (m): -	Radio Zona Protección Mínima. ZPAm (m): -

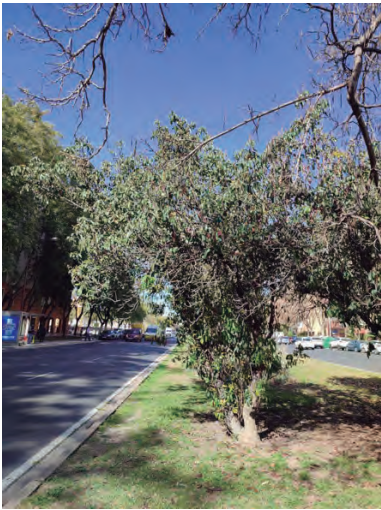
Datos Identificación y Localización				
ID árbol:	ID Arbomap:	Especie:	Tipología:	Categoría árbol:
91	-	<i>Photinia serrulata</i>	Árbol	No trasplantable
Dirección/Zona: Avda. de las Ciencias				
Fecha inventario: 08/02/2022		Geolocalización: X= -5,924321 Y= 37,39828		
Datos Dendrométricos y Estado				
Perímetro (cm): 70		Estado: Normal		
Observaciones Estado: Dos pies desde la base.				
Datos del Entorno				
Posición:		Mediana		
Observaciones Entorno:				
Datos de Protección en Obra				
Radio Zona Crítica de Raíces. ZCR (m): 1,76		Radio Zona Protección del Árbol. ZPA (m): 2,67	Radio Zona Protección Mínima. ZPAm (m): 2,26

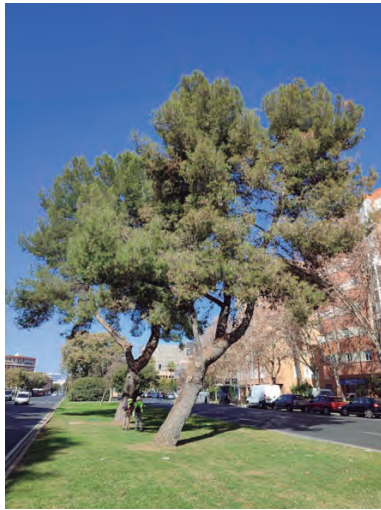
Datos Identificación y Localización				
ID árbol:	ID Arbomap:	Especie:	Tipología:	Categoría árbol:
92	11750	<i>Pinus halepensis</i>	Árbol	No trasplantable
Dirección/Zona: Avda. de las Ciencias				
Fecha inventario: 08/02/2022		Geolocalización: X= -5,924619 Y= 37,398718		
Datos Dendrométricos y Estado				
Perímetro (cm): 230		Estado: Normal		
Observaciones Estado: Inclinación 30ª hacia carril derecho, corregida en copa. Árbol ejemplar.				
Datos del Entorno				
Posición:		Mediana		
Observaciones Entorno:				
Datos de Protección en Obra				
Radio Zona Crítica de Raíces. ZCR (m): 2,9		Radio Zona Protección del Árbol. ZPA (m): 8,79	Radio Zona Protección Mínima. ZPAm (m): 3,9

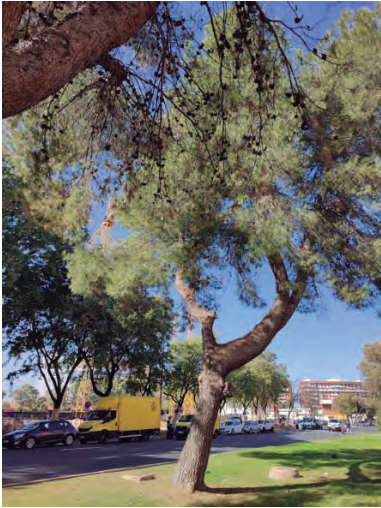
Datos Identificación y Localización				
ID árbol:	ID Arbomap:	Especie:	Tipología:	Categoría árbol:
93	11751	<i>Pinus halepensis</i>	Árbol	No trasplantable
Dirección/Zona: Avda. de las Ciencias				
Fecha inventario: 08/02/2022		Geolocalización: X= -5,924682 Y= 37,398798		
Datos Dendrométricos y Estado				
Perímetro (cm): 220		Estado: Normal		
Observaciones Estado:				
Datos del Entorno				
Posición:		Mediana		
Observaciones Entorno:				
Datos de Protección en Obra				
Radio Zona Crítica de Raíces. ZCR (m): 2,85		Radio Zona Protección del Árbol. ZPA (m): 8,4	Radio Zona Protección Mínima. ZPAm (m): 3,85

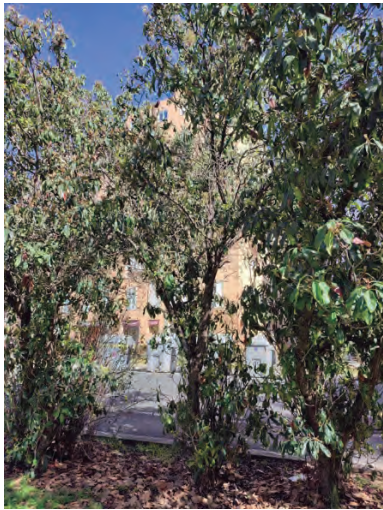
Datos Identificación y Localización				
ID árbol:	ID Arbomap:	Especie:	Tipología:	Categoría árbol:
95	-	<i>Photinia serrulata</i>	Arbusto	No trasplantable
Dirección/Zona: Avda. de las Ciencias				
Fecha inventario: 08/02/2022		Geolocalización: X= -5,924805 Y= 37,398969		
Datos Dendrométricos y Estado				
Perímetro (cm): 70		Estado: Normal		
Observaciones Estado: Porte arbustivo ramificado desde la base				
Datos del Entorno				
Posición:		Mediana		
Observaciones Entorno:				
Datos de Protección en Obra				
Radio Zona Crítica de Raíces. ZCR (m): 1,76		Radio Zona Protección del Árbol. ZPA (m): 2,67	Radio Zona Protección Mínima. ZPAm (m): 2,26

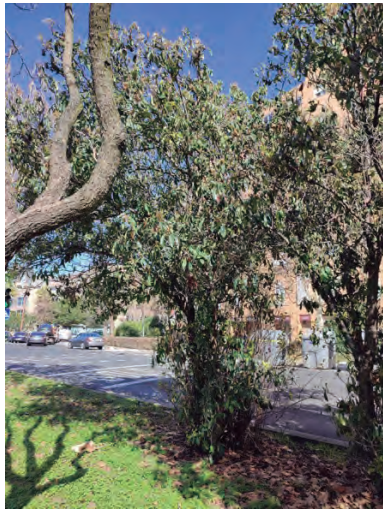
Datos Identificación y Localización				
ID árbol:	ID Arbomap:	Especie:	Tipología:	Categoría árbol:
96	-	<i>Photinia serrulata</i>	Arbusto	No trasplantable
Dirección/Zona: Avda. de las Ciencias				
Fecha inventario: 08/02/2022		Geolocalización: X= -5,924821 Y= 37,399031		
Datos Dendrométricos y Estado				
Perímetro (cm): 70		Estado: Normal		
Observaciones Estado: Porte arbustivo ramificado desde la base				
Datos del Entorno				
Posición:		Mediana		
Observaciones Entorno:				
Datos de Protección en Obra				
Radio Zona Crítica de Raíces. ZCR (m): 1,76		Radio Zona Protección del Árbol. ZPA (m): 2,67	Radio Zona Protección Mínima. ZPAm (m): 2,26

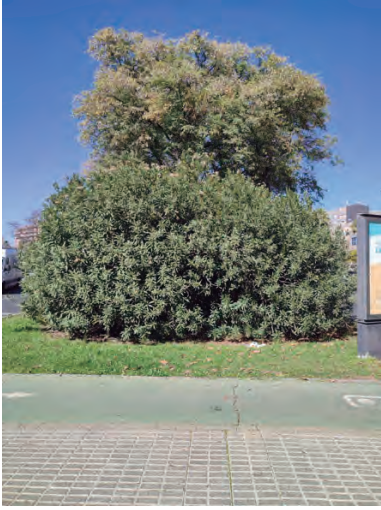
Datos Identificación y Localización				
ID árbol:	ID Arbomap:	Especie:	Tipología:	Categoría árbol:
97	-	<i>Nerium oleander</i>	Arbusto	No trasplantable
Dirección/Zona: Avda. de las Ciencias				
Fecha inventario: 08/02/2022		Geolocalización: X= -5,924956 Y= 37,399184		
Datos Dendrométricos y Estado				
Perímetro (cm): -			Estado: Normal	
Observaciones Estado: Grupo de adelfas, 15 pies				
Datos del Entorno				
Posición:		Mediana		
Observaciones Entorno:				
Datos de Protección en Obra				
Radio Zona Crítica de Raíces. ZCR (m): -		Radio Zona Protección del Árbol. ZPA (m): -	Radio Zona Protección Mínima. ZPAm (m): -

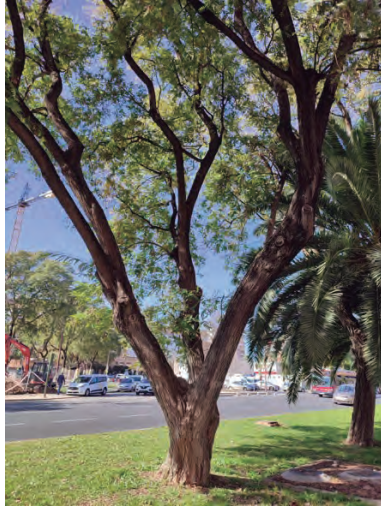
Datos Identificación y Localización				
ID árbol:	ID Arbomap:	Especie:	Tipología:	Categoría árbol:
98	11745	<i>Tipuana tipu</i>	Árbol	No trasplantable
Dirección/Zona: Avda. de las Ciencias				
Fecha inventario: 08/02/2022		Geolocalización: X= -5,925013 Y= 37,399278		
Datos Dendrométricos y Estado				
Perímetro (cm): 275			Estado: Normal	
Observaciones Estado:				
Datos del Entorno				
Posición:		Mediana		
Observaciones Entorno:				
Datos de Protección en Obra				
Radio Zona Crítica de Raíces. ZCR (m): 3,13		Radio Zona Protección del Árbol. ZPA (m): 10,51	Radio Zona Protección Mínima. ZPAm (m): 4,13

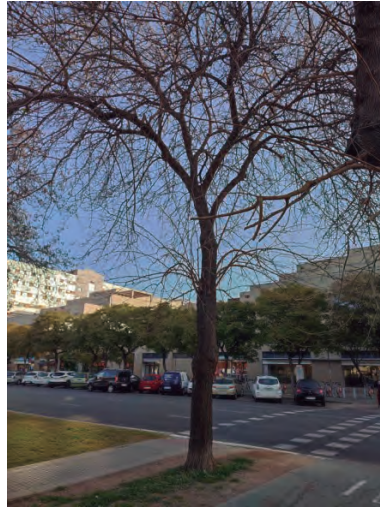
Datos Identificación y Localización				
ID árbol:	ID Arbomap:	Especie:	Tipología:	Categoría árbol:
100	11735	<i>Morus alba</i>	Árbol	No trasplantable
Dirección/Zona: Avda. de las Ciencias				
Fecha inventario: 10/02/2022		Geolocalización: X= -5,925424 Y= 37,399841		
Datos Dendrométricos y Estado				
Perímetro (cm): 126		Estado: Normal		
Observaciones Estado:				
Datos del Entorno				
Posición:		Mediana		
Observaciones Entorno:				
Datos de Protección en Obra				
Radio Zona Crítica de Raíces. ZCR (m): 2,25		Radio Zona Protección del Árbol. ZPA (m): 4,81	Radio Zona Protección Mínima. ZPAm (m): 2,75

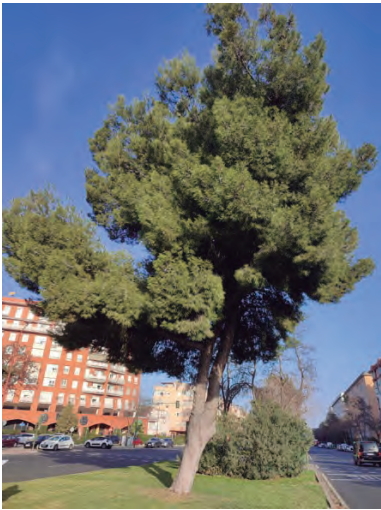
Datos Identificación y Localización				
ID árbol:	ID Arbomap:	Especie:	Tipología:	Categoría árbol:
101	11722	<i>Pinus halepensis</i>	Árbol	No trasplantable
Dirección/Zona: Avda. de las Ciencias				
Fecha inventario: 10/02/2022		Geolocalización: X= -5,926047 Y= 37,400727		
Datos Dendrométricos y Estado				
Perímetro (cm): 125		Estado: Normal		
Observaciones Estado: Inclinación 10º hacia carril derecho				
Datos del Entorno				
Posición:		Mediana		
Observaciones Entorno:				
Datos de Protección en Obra				
Radio Zona Crítica de Raíces. ZCR (m): 2,25		Radio Zona Protección del Árbol. ZPA (m): 4,78	Radio Zona Protección Mínima. ZPAm (m): 2,75

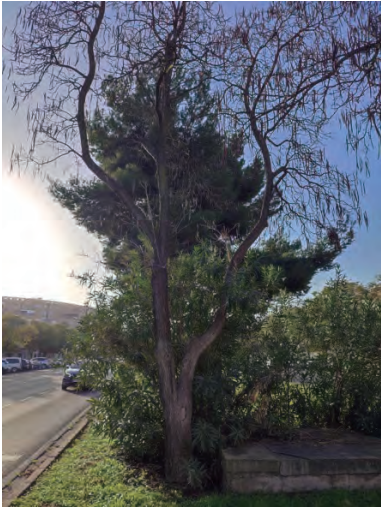
Datos Identificación y Localización				
ID árbol:	ID Arbomap:	Especie:	Tipología:	Categoría árbol:
103	11721	<i>Catalpa bignoides</i>	Árbol	No trasplantable
Dirección/Zona: Avda. de las Ciencias				
Fecha inventario: 10/02/2022		Geolocalización: X= -5,926091 Y= 37,400832		
Datos Dendrométricos y Estado				
Perímetro (cm): 140		Estado: Normal		
Observaciones Estado:				
Datos del Entorno				
Posición:		Mediana		
Observaciones Entorno:				
Datos de Protección en Obra				
Radio Zona Crítica de Raíces. ZCR (m): 2,36		Radio Zona Protección del Árbol. ZPA (m): 5,35	Radio Zona Protección Mínima. ZPAm (m): 2,86

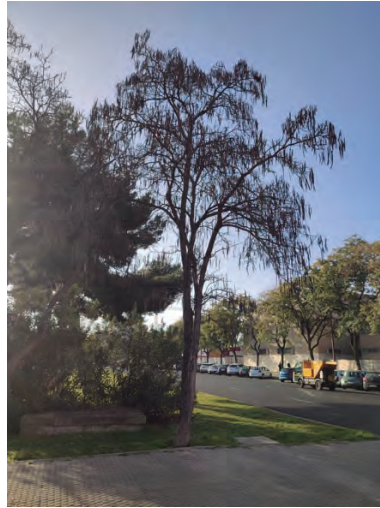
Datos Identificación y Localización				
ID árbol:	ID Arbomap:	Especie:	Tipología:	Categoría árbol:
104	11720	<i>Catalpa bignoides</i>	Árbol	No trasplantable
Dirección/Zona: Avda. de las Ciencias				
Fecha inventario: 10/02/2022		Geolocalización: X= -5,926162 Y= 37,400832		
Datos Dendrométricos y Estado				
Perímetro (cm): 150		Estado: Normal		
Observaciones Estado: Cruz a 0.5m de la base				
Datos del Entorno				
Posición:		Mediana		
Observaciones Entorno:				
Datos de Protección en Obra				
Radio Zona Crítica de Raíces. ZCR (m): 2,43		Radio Zona Protección del Árbol. ZPA (m): 5,73	Radio Zona Protección Mínima. ZPAm (m): 2,93

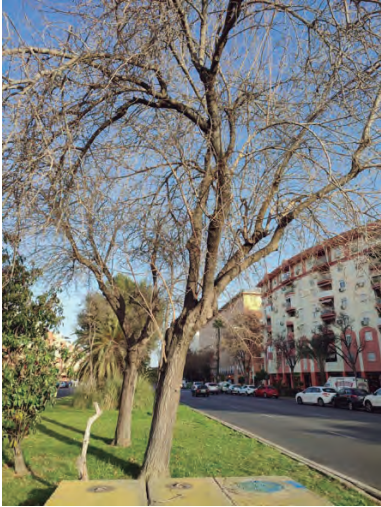
Datos Identificación y Localización				
ID árbol:	ID Arbomap:	Especie:	Tipología:	Categoría árbol:
105	11716	<i>Morus alba</i>	Árbol	No trasplantable
Dirección/Zona: Avda. de las Ciencias				
Fecha inventario: 10/02/2022		Geolocalización: X= -5,926302 Y= 37,401095		
Datos Dendrométricos y Estado				
Perímetro (cm): 166		Estado: Normal		
Observaciones Estado:				
Datos del Entorno				
Posición:		Mediana		
Observaciones Entorno:				
Datos de Protección en Obra				
Radio Zona Crítica de Raíces. ZCR (m): 2,53		Radio Zona Protección del Árbol. ZPA (m): 6,34	Radio Zona Protección Mínima. ZPAm (m): 3,03

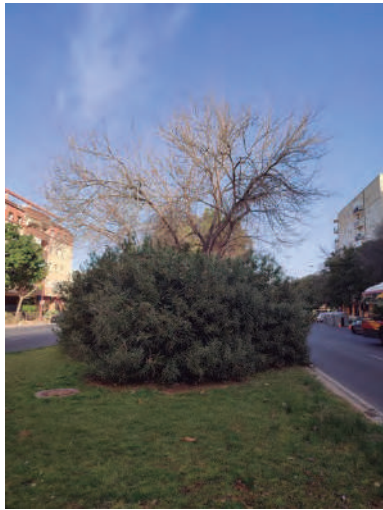
Datos Identificación y Localización				
ID árbol:	ID Arbomap:	Especie:	Tipología:	Categoría árbol:
108	-	<i>Nerium oleander</i>	Arbusto	No trasplantable
Dirección/Zona: Avda. de las Ciencias				
Fecha inventario: 10/02/2022		Geolocalización: X= -5,927475 Y= 37,402692		
Datos Dendrométricos y Estado				
Perímetro (cm): -		Estado: Normal		
Observaciones Estado: Grupo de adelfas				
Datos del Entorno				
Posición:		Mediana		
Observaciones Entorno:				
Datos de Protección en Obra				
Radio Zona Crítica de Raíces. ZCR (m): -		Radio Zona Protección del Árbol. ZPA (m): -	Radio Zona Protección Mínima. ZPAm (m): -

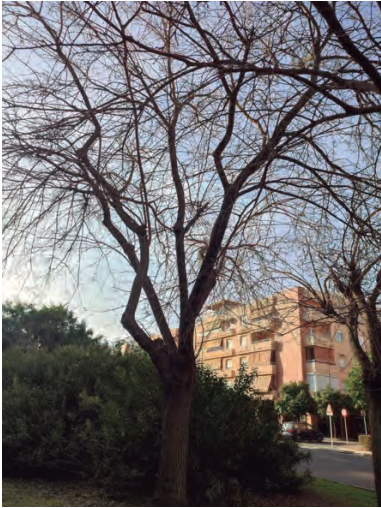
Datos Identificación y Localización				
ID árbol:	ID Arbomap:	Especie:	Tipología:	Categoría árbol:
109	11689	<i>Morus alba</i>	Árbol	No trasplantable
Dirección/Zona: Avda. de las Ciencias				
Fecha inventario: 10/02/2022		Geolocalización: X= -5,927562 Y= 37,402818		
Datos Dendrométricos y Estado				
Perímetro (cm): 191		Estado: Normal		
Observaciones Estado:				
Datos del Entorno				
Posición:		Mediana		
Observaciones Entorno:				
Datos de Protección en Obra				
Radio Zona Crítica de Raíces. ZCR (m): 2,69		Radio Zona Protección del Árbol. ZPA (m): 7,3	Radio Zona Protección Mínima. ZPAm (m): 3,19

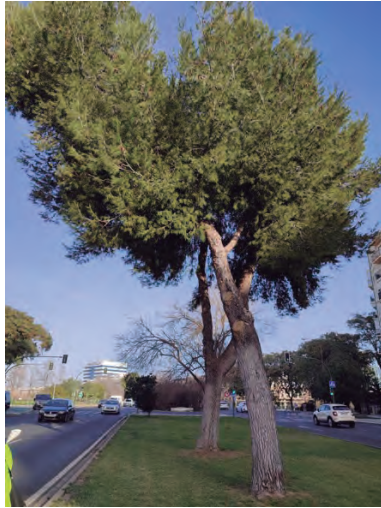
Datos Identificación y Localización				
ID árbol:	ID Arbomap:	Especie:	Tipología:	Categoría árbol:
110	11685	<i>Pinus halepensis</i>	Árbol	No trasplantable
Dirección/Zona: Avda. de las Ciencias				
Fecha inventario: 10/02/2022		Geolocalización: X= -5,927827 Y= 37,40315		
Datos Dendrométricos y Estado				
Perímetro (cm): 185		Estado: Normal		
Observaciones Estado:				
Datos del Entorno				
Posición:		Mediana		
Observaciones Entorno:				
Datos de Protección en Obra				
Radio Zona Crítica de Raíces. ZCR (m): 2,65		Radio Zona Protección del Árbol. ZPA (m): 7,07	Radio Zona Protección Mínima. ZPAm (m): 3,15

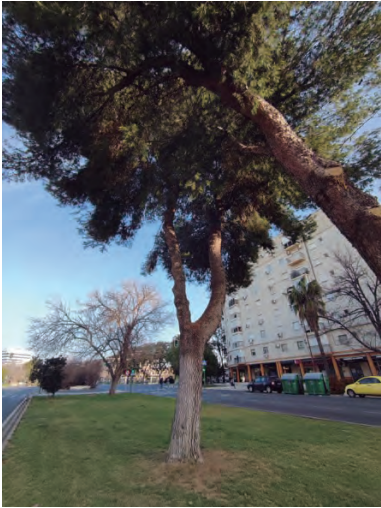
Datos Identificación y Localización				
ID árbol:	ID Arbomap:	Especie:	Tipología:	Categoría árbol:
111	11684	<i>Pinus halepensis</i>	Árbol	No trasplantable
Dirección/Zona: Avda. de las Ciencias				
Fecha inventario: 10/02/2022		Geolocalización: X= -5,927856 Y= 37,403193		
Datos Dendrométricos y Estado				
Perímetro (cm): 191		Estado: Normal		
Observaciones Estado:				
Datos del Entorno				
Posición:		Mediana		
Observaciones Entorno:				
Datos de Protección en Obra				
Radio Zona Crítica de Raíces. ZCR (m): 2,69		Radio Zona Protección del Árbol. ZPA (m): 7,3	Radio Zona Protección Mínima. ZPAm (m): 3,19

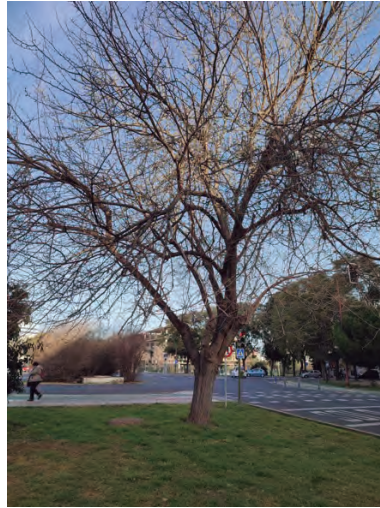
Datos Identificación y Localización				
ID árbol:	ID Arbomap:	Especie:	Tipología:	Categoría árbol:
112	11683	<i>Morus alba</i>	Árbol	No trasplantable
Dirección/Zona: Avda. de las Ciencias				
Fecha inventario: 10/02/2022		Geolocalización: X= -5,927875 Y= 37,40329		
Datos Dendrométricos y Estado				
Perímetro (cm): 188		Estado: Normal		
Observaciones Estado:				
Datos del Entorno				
Posición:		Mediana		
Observaciones Entorno:				
Datos de Protección en Obra				
Radio Zona Crítica de Raíces. ZCR (m): 2,67		Radio Zona Protección del Árbol. ZPA (m): 7,18	Radio Zona Protección Mínima. ZPAm (m): 3,17
