ANEJO N° 12. PAISAJISMO Y MEDIOAMBIENTE

El presente informe tiene por objeto **proteger la vegetación** actualmente existente en el trazado del proyecto de construcción de un carril bus segregado entre Torreblanca, Sevilla Este y Santa Justa y que puede verse afectada por las obras, así como **definir el diseño paisajístico de las nuevas zonas ajardinadas proyectadas** a lo largo del ámbito de actuación y las **mejoras de los espacios verdes consolidados**.

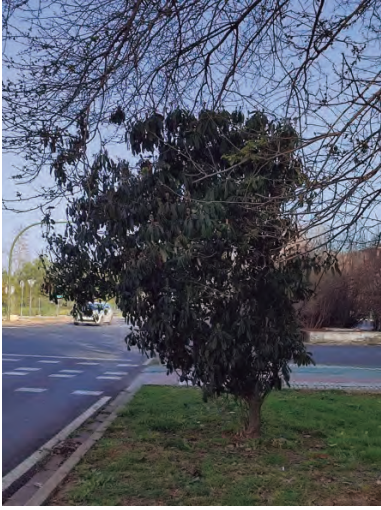
Datos Identificación y Localización				
ID árbol:	ID Arbomap:	Especie:	Tipología:	Categoría árbol:
113	-	<i>Photinia serrulata</i>	Arbusto	No trasplantable
Dirección/Zona: Avda. de las Ciencias				
Fecha inventario: 10/02/2022		Geolocalización: X= -5,927941 Y= 37,403274		
Datos Dendrométricos y Estado				
Perímetro (cm): 60		Estado: Normal		
Observaciones Estado:				
Datos del Entorno				
Posición:		Mediana		
Observaciones Entorno:				
Datos de Protección en Obra				
Radio Zona Crítica de Raíces. ZCR (m): 1,65		Radio Zona Protección del Árbol. ZPA (m): 2,29	Radio Zona Protección Mínima. ZPAm (m): 2,15

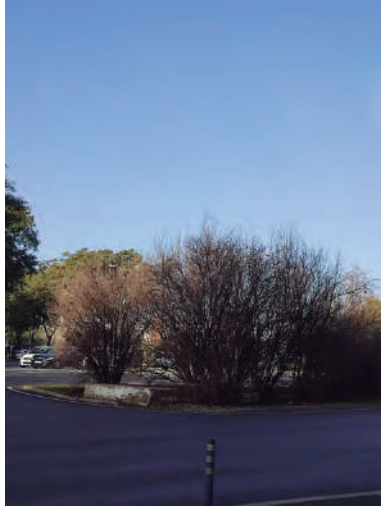
Datos Identificación y Localización				
ID árbol:	ID Arbomap:	Especie:	Tipología:	Categoría árbol:
114	-	<i>Punica granatum</i>	Arbusto	No trasplantable
Dirección/Zona: Rotonda Avda de las Ciencias-Avda. Alcalde Luis Uruñuela				
Fecha inventario: 10/02/2022		Geolocalización: X= -5,928059 Y= 37,403515		
Datos Dendrométricos y Estado				
Perímetro (cm): -		Estado: Normal		
Observaciones Estado: Grupo				
Datos del Entorno				
Posición:		Mediana		
Observaciones Entorno:				
Datos de Protección en Obra				
Radio Zona Crítica de Raíces. ZCR (m): -		Radio Zona Protección del Árbol. ZPA (m): -	Radio Zona Protección Mínima. ZPAm (m): -

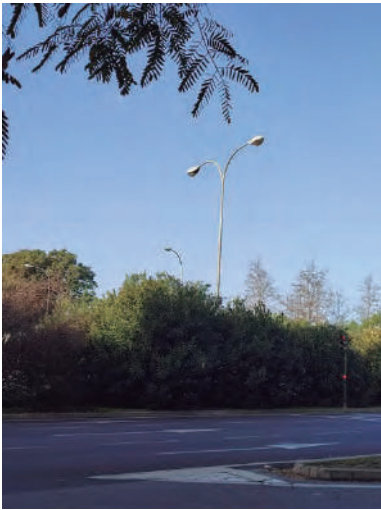
Datos Identificación y Localización				
ID árbol: 115	ID Arbomap: -	Especie: <i>Nerium oleander</i>	Tipología: Arbusto	Categoría árbol: No trasplantable
Dirección/Zona: Rotonda Avda de las Ciencias-Avda. Alcalde Luis Uruñuela				
Fecha inventario: 10/02/2022		Geolocalización: X= -5,928132 Y= 37,403608		
Datos Dendrométricos y Estado				
Perímetro (cm): -		Estado: Normal		
Observaciones Estado: Grupo de adelfas				
Datos del Entorno				
Posición:	Mediana			
Observaciones Entorno:				
Datos de Protección en Obra				
Radio Zona Crítica de Raíces. ZCR (m): -	Radio Zona Protección del Árbol. ZPA (m): -	Radio Zona Protección Mínima. ZPAm (m): -

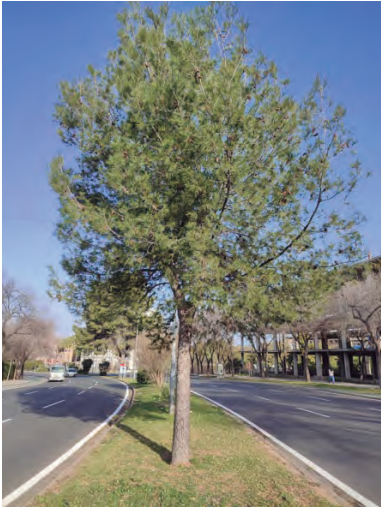
Datos Identificación y Localización				
ID árbol:	ID Arbomap:	Especie:	Tipología:	Categoría árbol:
117	11007	<i>Pinus halepensis</i>	Árbol	No trasplantable
Dirección/Zona: Avda. Alcalde Luis Uruñuela				
Fecha inventario: 10/02/2022		Geolocalización: X= -5,92865 Y= 37,404327		
Datos Dendrométricos y Estado				
Perímetro (cm): 93		Estado: Normal		
Observaciones Estado:				
Datos del Entorno				
Posición:		Mediana		
Observaciones Entorno:		Mediana 3,5-4 m		
Datos de Protección en Obra				
Radio Zona Crítica de Raíces. ZCR (m): 1,98		Radio Zona Protección del Árbol. ZPA (m): 3,55	Radio Zona Protección Mínima. ZPAm (m): 2,48

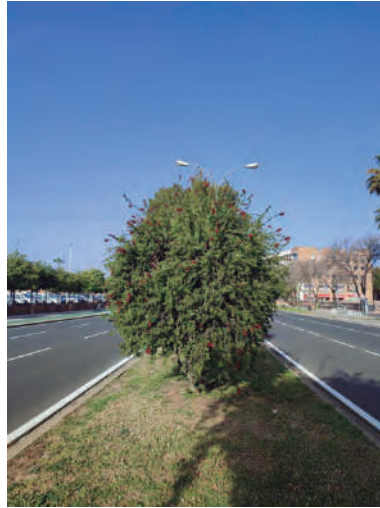
Datos Identificación y Localización				
ID árbol:	ID Arbomap:	Especie:	Tipología:	Categoría árbol:
120	-	<i>Callistemon sp</i>	Arbusto	No trasplantable
Dirección/Zona: Avda. Alcalde Luis Uruñuela				
Fecha inventario: 10/02/2022		Geolocalización: X= -5,930148 Y= 37,40524		
Datos Dendrométricos y Estado				
Perímetro (cm): -			Estado: Normal	
Observaciones Estado:				
Datos del Entorno				
Posición:		Mediana		
Observaciones Entorno:				
Datos de Protección en Obra				
Radio Zona Crítica de Raíces. ZCR (m): -		Radio Zona Protección del Árbol. ZPA (m): -		Radio Zona Protección Mínima. ZPAm (m): -

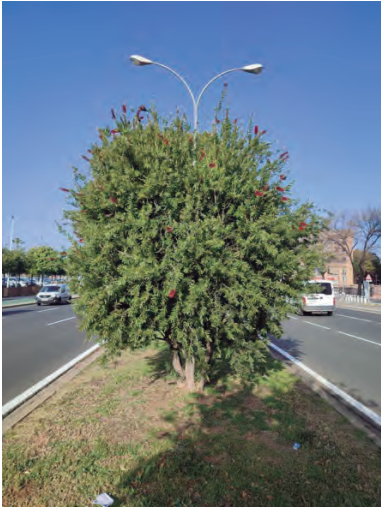
Datos Identificación y Localización				
ID árbol:	ID Arbomap:	Especie:	Tipología:	Categoría árbol:
121	-	<i>Callistemon sp</i>	Arbusto	No trasplantable
Dirección/Zona: Avda. Alcalde Luis Uruñuela				
Fecha inventario: 10/02/2022		Geolocalización: X= -5,930233 Y= 37,405269		
Datos Dendrométricos y Estado				
Perímetro (cm): -			Estado: Normal	
Observaciones Estado:				
Datos del Entorno				
Posición:		Mediana		
Observaciones Entorno:				
Datos de Protección en Obra				
Radio Zona Crítica de Raíces. ZCR (m): -		Radio Zona Protección del Árbol. ZPA (m): -		Radio Zona Protección Mínima. ZPAm (m): -

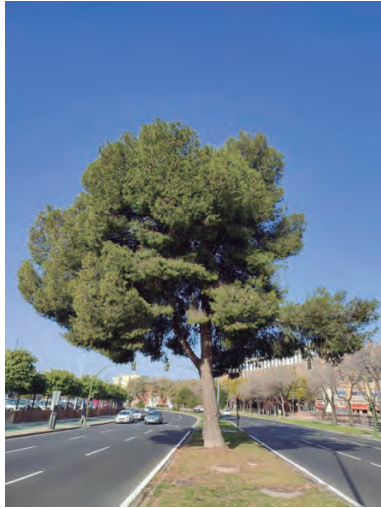
Datos Identificación y Localización				
ID árbol:	ID Arbomap:	Especie:	Tipología:	Categoría árbol:
122	11012	<i>Pinus halepensis</i>	Árbol	No trasplantable
Dirección/Zona: Avda. Alcalde Luis Uruñuela				
Fecha inventario: 10/02/2022		Geolocalización: X= -5,930501 Y= 37,405373		
Datos Dendrométricos y Estado				
Perímetro (cm): 231			Estado: Normal	
Observaciones Estado: Árbol ejemplar				
Datos del Entorno				
Posición:		Mediana		
Observaciones Entorno:		Solape con parada proyectada		
Datos de Protección en Obra				
Radio Zona Crítica de Raíces. ZCR (m): 2,91		Radio Zona Protección del Árbol. ZPA (m): 8,82		Radio Zona Protección Mínima. ZPAm (m): 3,91

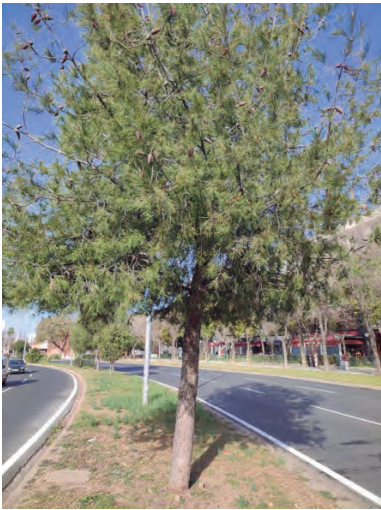
Datos Identificación y Localización				
ID árbol:	ID Arbomap:	Especie:	Tipología:	Categoría árbol:
123	11013	<i>Pinus halepensis</i>	Árbol	No trasplantable
Dirección/Zona: Avda. Alcalde Luis Uruñuela				
Fecha inventario: 10/02/2022		Geolocalización: X= -5,931173 Y= 37,405628		
Datos Dendrométricos y Estado				
Perímetro (cm): 76			Estado: Normal	
Observaciones Estado:				
Datos del Entorno				
Posición:		Mediana		
Observaciones Entorno:				
Datos de Protección en Obra				
Radio Zona Crítica de Raíces. ZCR (m): 1,82		Radio Zona Protección del Árbol. ZPA (m): 2,9		Radio Zona Protección Mínima. ZPAm (m): 2,32

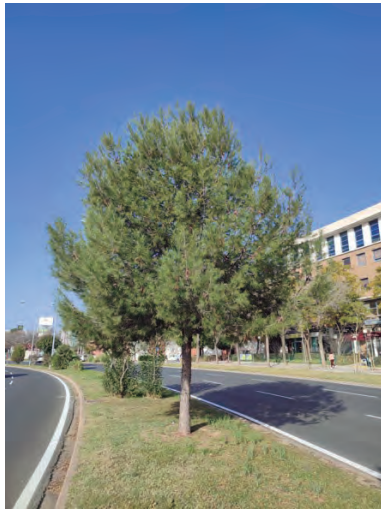
Datos Identificación y Localización				
ID árbol:	ID Arbomap:	Especie:	Tipología:	Categoría árbol:
124	11014	<i>Pinus halepensis</i>	Árbol	No trasplantable
Dirección/Zona: Avda. Alcalde Luis Uruñuela				
Fecha inventario: 10/02/2022		Geolocalización: X= -5,931551 Y= 37,405701		
Datos Dendrométricos y Estado				
Perímetro (cm): 71			Estado: Normal	
Observaciones Estado:				
Datos del Entorno				
Posición:		Mediana		
Observaciones Entorno:				
Datos de Protección en Obra				
Radio Zona Crítica de Raíces. ZCR (m): 1,77		Radio Zona Protección del Árbol. ZPA (m): 2,71		Radio Zona Protección Mínima. ZPAm (m): 2,27

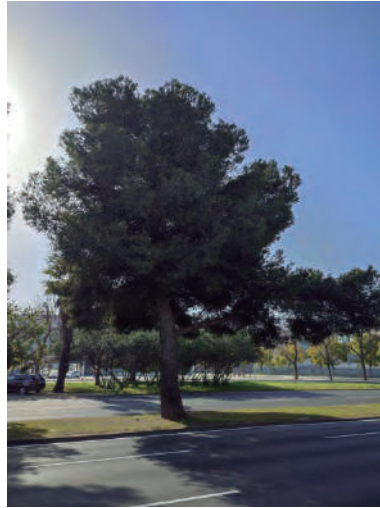
Datos Identificación y Localización				
ID árbol:	ID Arbomap:	Especie:	Tipología:	Categoría árbol:
126	11027	<i>Pinus halepensis</i>	Árbol	No trasplantable
Dirección/Zona: Avda. Alcalde Luis Uruñuela				
Fecha inventario: 10/02/2022		Geolocalización: X= -5,934901 Y= 37,404931		
Datos Dendrométricos y Estado				
Perímetro (cm): 240		Estado: Normal		
Observaciones Estado: Inclinación 15 º				
Datos del Entorno				
Posición:		Mediana		
Observaciones Entorno:				
Datos de Protección en Obra				
Radio Zona Crítica de Raíces. ZCR (m): 2,96		Radio Zona Protección del Árbol. ZPA (m): 9,17	Radio Zona Protección Mínima. ZPAm (m): 3,96

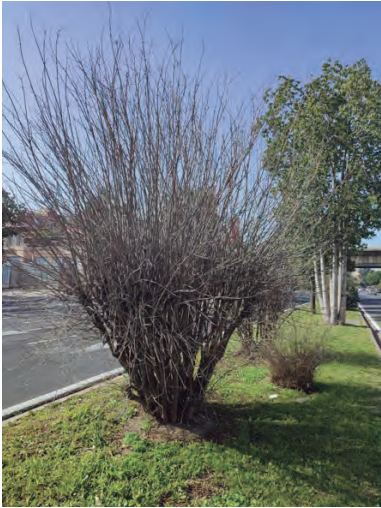
Datos Identificación y Localización				
ID árbol:	ID Arbomap:	Especie:	Tipología:	Categoría árbol:
127	-	<i>Punica granatum</i>	Arbusto	No trasplantable
Dirección/Zona: Avda. Alcalde Luis Uruñuela				
Fecha inventario: 10/02/2022		Geolocalización: X= -5,93619 Y= 37,404583		
Datos Dendrométricos y Estado				
Perímetro (cm): -			Estado: Normal	
Observaciones Estado: Grupo de 3 pies				
Datos del Entorno				
Posición:		Mediana		
Observaciones Entorno:				
Datos de Protección en Obra				
Radio Zona Crítica de Raíces. ZCR (m): -		Radio Zona Protección del Árbol. ZPA (m): -		Radio Zona Protección Mínima. ZPAm (m): -

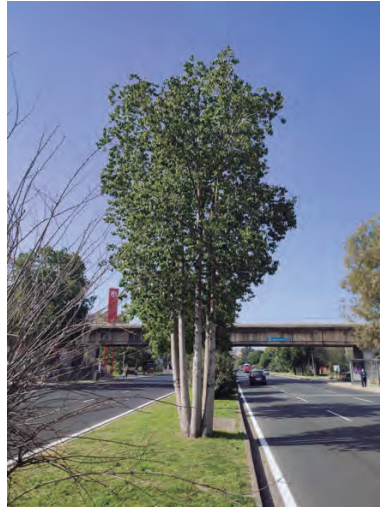
Datos Identificación y Localización				
ID árbol:	ID Arbomap:	Especie:	Tipología:	Categoría árbol:
128	11076	<i>Brachychiton populneus</i>	Árbol	No trasplantable
Dirección/Zona: Avda. Alcalde Luis Uruñuela				
Fecha inventario: 10/02/2022		Geolocalización: X= -5,936287 Y= 37,404554		
Datos Dendrométricos y Estado				
Perímetro (cm): 357			Estado: Normal	
Observaciones Estado: Grupo de 7 pies desde la base				
Datos del Entorno				
Posición:		Mediana		
Observaciones Entorno:				
Datos de Protección en Obra				
Radio Zona Crítica de Raíces. ZCR (m): 3,49		Radio Zona Protección del Árbol. ZPA (m): 13,64		Radio Zona Protección Mínima. ZPAm (m): 4,49

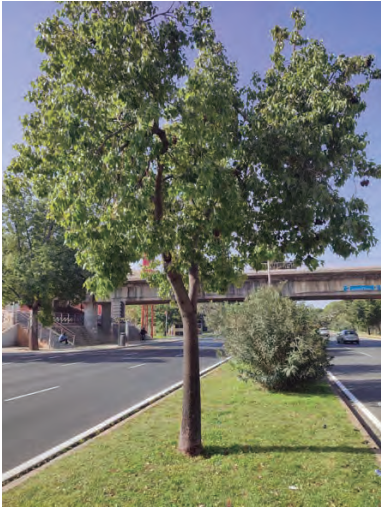
Datos Identificación y Localización				
ID árbol:	ID Arbomap:	Especie:	Tipología:	Categoría árbol:
129	11077	<i>Brachychiton populneus</i>	Árbol	No trasplantable
Dirección/Zona: Avda. Alcalde Luis Uruñuela				
Fecha inventario: 10/02/2022		Geolocalización: X= -5,93637 Y= 37,404521		
Datos Dendrométricos y Estado				
Perímetro (cm): 80			Estado: Normal	
Observaciones Estado:				
Datos del Entorno				
Posición:		Mediana		
Observaciones Entorno:				
Datos de Protección en Obra				
Radio Zona Crítica de Raíces. ZCR (m): 1,86		Radio Zona Protección del Árbol. ZPA (m): 3,06		Radio Zona Protección Mínima. ZPAm (m): 2,36

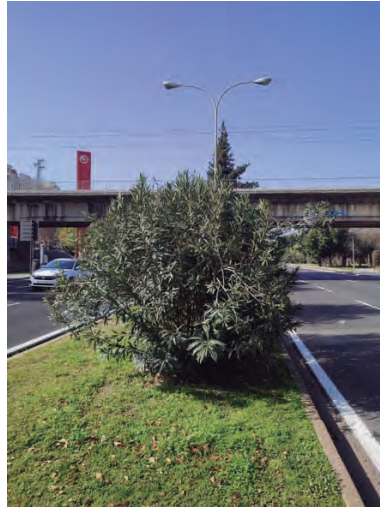
Datos Identificación y Localización				
ID árbol:	ID Arbomap:	Especie:	Tipología:	Categoría árbol:
130	-	<i>Nerium oleander</i>	Arbusto	No trasplantable
Dirección/Zona: Avda. Alcalde Luis Uruñuela				
Fecha inventario: 10/02/2022		Geolocalización: X= -5,936506 Y= 37,404489		
Datos Dendrométricos y Estado				
Perímetro (cm): -			Estado: Normal	
Observaciones Estado: Grupo de 3 pies				
Datos del Entorno				
Posición:		Mediana		
Observaciones Entorno:				
Datos de Protección en Obra				
Radio Zona Crítica de Raíces. ZCR (m): -		Radio Zona Protección del Árbol. ZPA (m): -		Radio Zona Protección Mínima. ZPAm (m): -

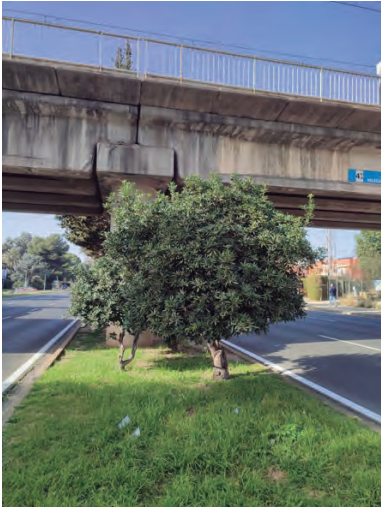
Datos Identificación y Localización				
ID árbol:	ID Arbomap:	Especie:	Tipología:	Categoría árbol:
131	-	<i>Pittosporum tobira</i>	Arbusto	No trasplantable
Dirección/Zona: Avda. Alcalde Luis Uruñuela				
Fecha inventario: 10/02/2022		Geolocalización: X= -5,936641 Y= 37,40446		
Datos Dendrométricos y Estado				
Perímetro (cm): -			Estado: Normal	
Observaciones Estado: Grupo de 3 pies				
Datos del Entorno				
Posición:		Mediana		
Observaciones Entorno:				
Datos de Protección en Obra				
Radio Zona Crítica de Raíces. ZCR (m): -		Radio Zona Protección del Árbol. ZPA (m): -		Radio Zona Protección Mínima. ZPAm (m): -

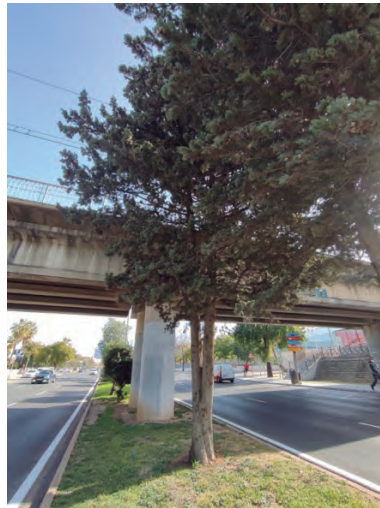
Datos Identificación y Localización				
ID árbol:	ID Arbomap:	Especie:	Tipología:	Categoría árbol:
132	11078	<i>Cupressus sempervirens var. Horizontalis</i>	Árbol	No trasplantable
Dirección/Zona: Avda. Alcalde Luis Uruñuela				
Fecha inventario: 10/02/2022		Geolocalización: X= -5,936809 Y= 37,404411		
Datos Dendrométricos y Estado				
Perímetro (cm): 135			Estado: Normal	
Observaciones Estado:				
Datos del Entorno				
Posición:		Mediana		
Observaciones Entorno:				
Datos de Protección en Obra				
Radio Zona Crítica de Raíces. ZCR (m): 2,32		Radio Zona Protección del Árbol. ZPA (m): 5,16		Radio Zona Protección Mínima. ZPAm (m): 2,82

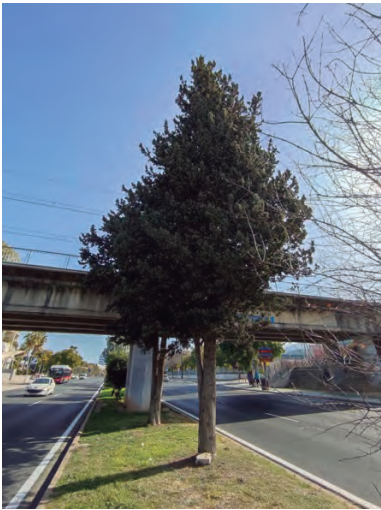
Datos Identificación y Localización				
ID árbol: 133	ID Arbomap: 11079	Especie: <i>Cupressus sempervirens var. Horizontalis</i>	Tipología: Árbol	Categoría árbol: No trasplantable
Dirección/Zona: Avda. Alcalde Luis Uruñuela				
Fecha inventario: 10/02/2022		Geolocalización: X= -5,936873 Y= 37,404395		
Datos Dendrométricos y Estado				
Perímetro (cm): 128			Estado: Normal	
Observaciones Estado:				
Datos del Entorno				
Posición:		Mediana		
Observaciones Entorno:				
Datos de Protección en Obra				
Radio Zona Crítica de Raíces. ZCR (m): 2,27		Radio Zona Protección del Árbol. ZPA (m): 4,89		Radio Zona Protección Mínima. ZPAm (m): 2,77

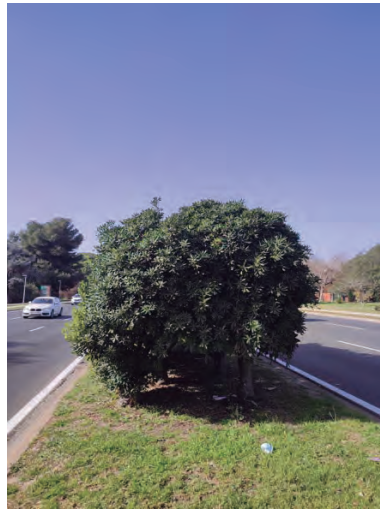
Datos Identificación y Localización				
ID árbol: 134	ID Arbomap: -	Especie: <i>Pittosporum tobira</i>	Tipología: Arbusto	Categoría árbol: No trasplantable
Dirección/Zona: Avda. Alcalde Luis Uruñuela				
Fecha inventario: 10/02/2022		Geolocalización: X= -5,937076 Y= 37,404336		
Datos Dendrométricos y Estado				
Perímetro (cm): -			Estado: Normal	
Observaciones Estado: Grupo de 6 pies				
Datos del Entorno				
Posición:		Mediana		
Observaciones Entorno:				
Datos de Protección en Obra				
Radio Zona Crítica de Raíces. ZCR (m): -		Radio Zona Protección del Árbol. ZPA (m): -		Radio Zona Protección Mínima. ZPAm (m): -

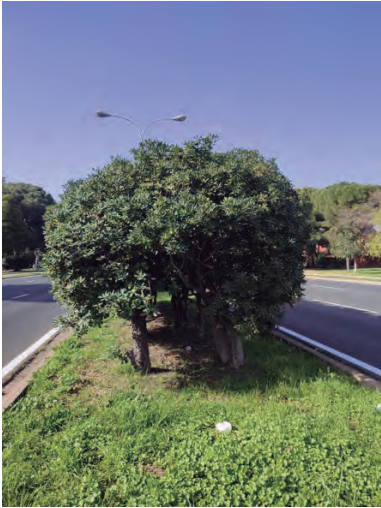
Datos Identificación y Localización				
ID árbol: 136	ID Arbomap: 11085	Especie: <i>Ligustrum lucidum variegata</i>	Tipología: Árbol	Categoría árbol: No trasplantable
Dirección/Zona: Avda. Alcalde Luis Uruñuela				
Fecha inventario: 10/02/2022		Geolocalización: X= -5,938742 Y= 37,403863		
Datos Dendrométricos y Estado				
Perímetro (cm): 89			Estado: Normal	
Observaciones Estado: Desgarro por rotura de cimbal				
Datos del Entorno				
Posición:		Mediana		
Observaciones Entorno:				
Datos de Protección en Obra				
Radio Zona Crítica de Raíces. ZCR (m): 1,95		Radio Zona Protección del Árbol. ZPA (m): 3,4		Radio Zona Protección Mínima. ZPAm (m): 2,45

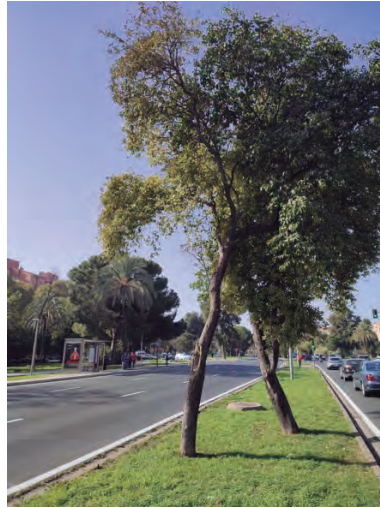
Datos Identificación y Localización				
ID árbol:	ID Arbomap:	Especie:	Tipología:	Categoría árbol:
137	11086	<i>Ligustrum lucidum variegata</i>	Árbol	No trasplantable
Dirección/Zona: Avda. Alcalde Luis Uruñuela				
Fecha inventario: 10/02/2022		Geolocalización: X= -5,938812 Y= 37,403868		
Datos Dendrométricos y Estado				
Perímetro (cm): 119		Estado: Normal		
Observaciones Estado: Ramas secas				
Datos del Entorno				
Posición:		Mediana		
Observaciones Entorno:				
Datos de Protección en Obra				
Radio Zona Crítica de Raíces. ZCR (m): 2,2		Radio Zona Protección del Árbol. ZPA (m): 4,55	Radio Zona Protección Mínima. ZPAm (m): 2,7

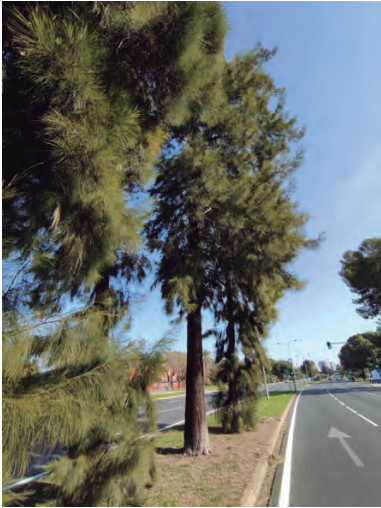
Datos Identificación y Localización				
ID árbol:	ID Arbomap:	Especie:	Tipología:	Categoría árbol:
139	11232	<i>Casuarina equisetifolia</i>	Árbol	No trasplantable
Dirección/Zona: Avda. Alcalde Luis Uruñuela				
Fecha inventario: 10/02/2022		Geolocalización: X= -5,940115 Y= 37,403452		
Datos Dendrométricos y Estado				
Perímetro (cm): 188		Estado: Normal		
Observaciones Estado:				
Datos del Entorno				
Posición:		Mediana		
Observaciones Entorno:				
Datos de Protección en Obra				
Radio Zona Crítica de Raíces. ZCR (m): 2,67		Radio Zona Protección del Árbol. ZPA (m): 7,18	Radio Zona Protección Mínima. ZPAm (m): 3,17

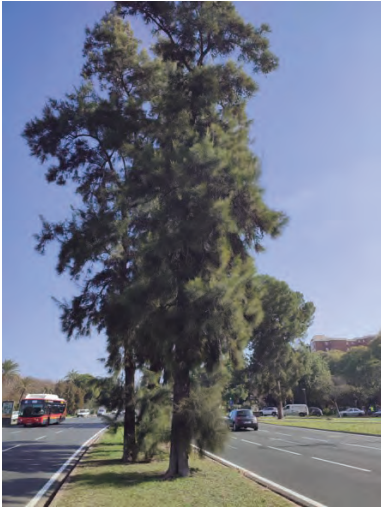
Datos Identificación y Localización				
ID árbol:	ID Arbomap:	Especie:	Tipología:	Categoría árbol:
141	11234	<i>Casuarina equisetifolia</i>	Árbol	No trasplantable
Dirección/Zona: Avda. Alcalde Luis Uruñuela				
Fecha inventario: 10/02/2022		Geolocalización: X= -5,940236 Y= 37,403402		
Datos Dendrométricos y Estado				
Perímetro (cm): 150		Estado: Normal		
Observaciones Estado: Brotaciones epicórmicas desde la base				
Datos del Entorno				
Posición:		Mediana		
Observaciones Entorno:				
Datos de Protección en Obra				
Radio Zona Crítica de Raíces. ZCR (m): 2,43		Radio Zona Protección del Árbol. ZPA (m): 5,73	Radio Zona Protección Mínima. ZPAm (m): 2,93

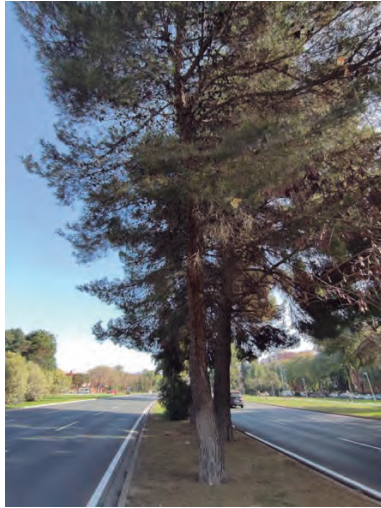
Datos Identificación y Localización				
ID árbol:	ID Arbomap:	Especie:	Tipología:	Categoría árbol:
145	11239	<i>Cercis siliquastrum</i>	Árbol	No trasplantable
Dirección/Zona: Avda. Alcalde Luis Uruñuela				
Fecha inventario: 10/02/2022		Geolocalización: X= -5,94071 Y= 37,403195		
Datos Dendrométricos y Estado				
Perímetro (cm): 60		Estado: Normal		
Observaciones Estado: Baja vitalidad. 2 pies desde la base.				
Datos del Entorno				
Posición:		Mediana		
Observaciones Entorno:				
Datos de Protección en Obra				
Radio Zona Crítica de Raíces. ZCR (m): 1,65		Radio Zona Protección del Árbol. ZPA (m): 2,29	Radio Zona Protección Mínima. ZPAm (m): 2,15

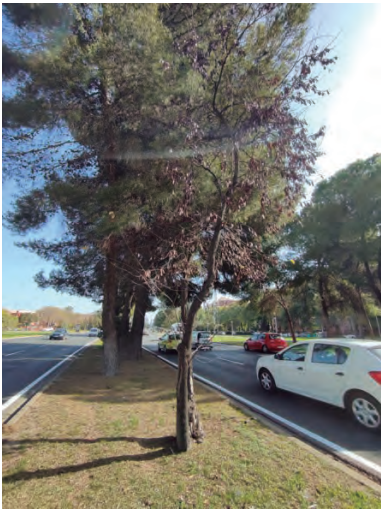
Datos Identificación y Localización				
ID árbol:	ID Arbomap:	Especie:	Tipología:	Categoría árbol:
146	11240	<i>Gleditsia triacanthos</i>	Árbol	No trasplantable
Dirección/Zona: Avda. Alcalde Luis Uruñuela				
Fecha inventario: 10/02/2022		Geolocalización: X= -5,94094 Y= 37,403087		
Datos Dendrométricos y Estado				
Perímetro (cm): 205		Estado: Normal		
Observaciones Estado: 2 pies desde la base				
Datos del Entorno				
Posición:		Mediana		
Observaciones Entorno:				
Datos de Protección en Obra				
Radio Zona Crítica de Raíces. ZCR (m): 2,77		Radio Zona Protección del Árbol. ZPA (m): 7,83	Radio Zona Protección Mínima. ZPAm (m): 3,77

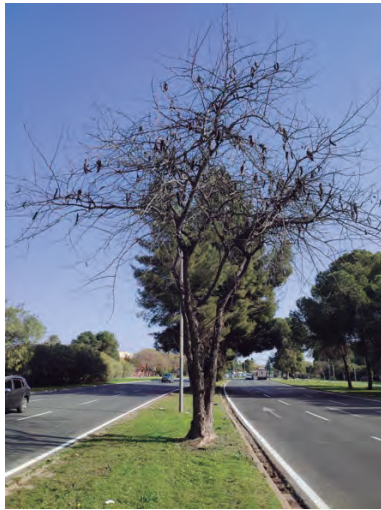
Datos Identificación y Localización				
ID árbol: 147	ID Arbomap: 11241	Especie: <i>Brachychiton populneus</i>	Tipología: Árbol	Categoría árbol: No trasplantable
Dirección/Zona: Avda. Alcalde Luis Uruñuela				
Fecha inventario: 10/02/2022		Geolocalización: X= -5,941142 Y= 37,402981		
Datos Dendrométricos y Estado				
Perímetro (cm): 145		Estado: Normal		
Observaciones Estado:				
Datos del Entorno				
Posición:		Mediana		
Observaciones Entorno:				
Datos de Protección en Obra				
Radio Zona Crítica de Raíces. ZCR (m): 2,39		Radio Zona Protección del Árbol. ZPA (m): 5,54		Radio Zona Protección Mínima. ZPAm (m): 2,89

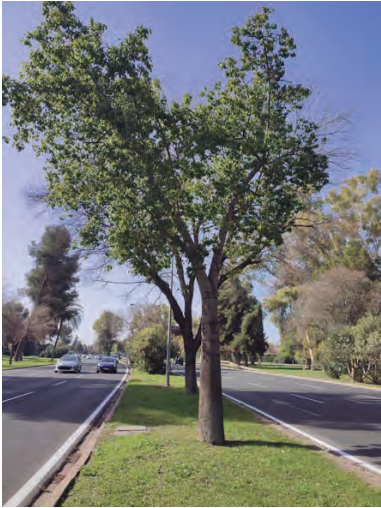
Datos Identificación y Localización				
ID árbol: 148	ID Arbomap: 11242	Especie: <i>Ulmus pumila</i>	Tipología: Árbol	Categoría árbol: No trasplantable
Dirección/Zona: Avda. Alcalde Luis Uruñuela				
Fecha inventario: 10/02/2022		Geolocalización: X= -5,941202 Y= 37,402947		
Datos Dendrométricos y Estado				
Perímetro (cm): 167		Estado: Normal		
Observaciones Estado:				
Datos del Entorno				
Posición:		Mediana		
Observaciones Entorno:				
Datos de Protección en Obra				
Radio Zona Crítica de Raíces. ZCR (m): 2,54		Radio Zona Protección del Árbol. ZPA (m): 6,38		Radio Zona Protección Mínima. ZPAm (m): 3,04

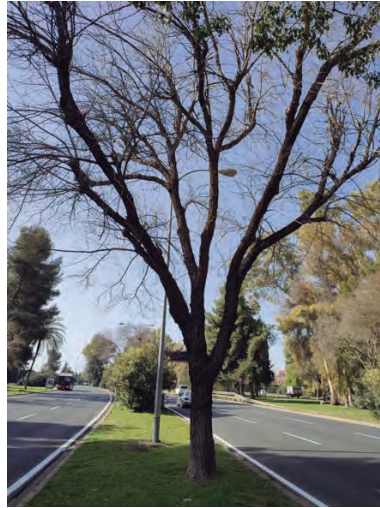
Datos Identificación y Localización				
ID árbol:	ID Arbomap:	Especie:	Tipología:	Categoría árbol:
149	11244	<i>Cercis siliquastrum</i>	Árbol	No trasplantable
Dirección/Zona: Avda. Alcalde Luis Uruñuela				
Fecha inventario: 10/02/2022		Geolocalización: X= -5,9415 Y= 37,402791		
Datos Dendrométricos y Estado				
Perímetro (cm): 80		Estado: Normal		
Observaciones Estado: 2 pies desde la base				
Datos del Entorno				
Posición:		Mediana		
Observaciones Entorno:				
Datos de Protección en Obra				
Radio Zona Crítica de Raíces. ZCR (m): 1,86		Radio Zona Protección del Árbol. ZPA (m): 3,06	Radio Zona Protección Mínima. ZPAm (m): 2,36

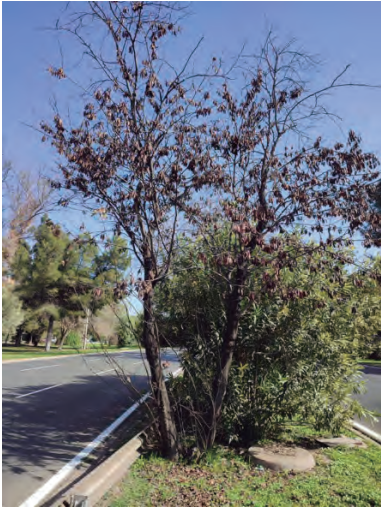
Datos Identificación y Localización				
ID árbol:	ID Arbomap:	Especie:	Tipología:	Categoría árbol:
150	11247	<i>Ulmus pumila</i>	Árbol	No trasplantable
Dirección/Zona: Avda. Alcalde Luis Uruñuela				
Fecha inventario: 10/02/2022		Geolocalización: X= -5,941739 Y= 37,402647		
Datos Dendrométricos y Estado				
Perímetro (cm): 124		Estado: Normal		
Observaciones Estado:				
Datos del Entorno				
Posición:		Mediana		
Observaciones Entorno:				
Datos de Protección en Obra				
Radio Zona Crítica de Raíces. ZCR (m): 2,24		Radio Zona Protección del Árbol. ZPA (m): 4,74	Radio Zona Protección Mínima. ZPAm (m): 2,74

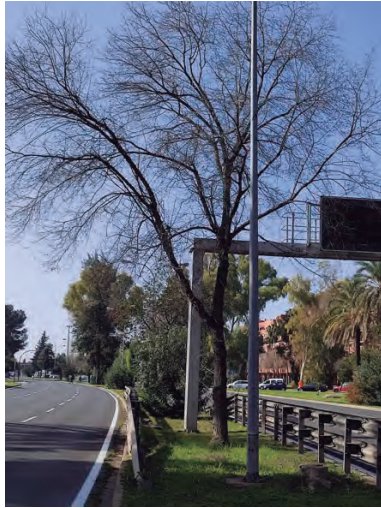
Datos Identificación y Localización				
ID árbol:	ID Arbomap:	Especie:	Tipología:	Categoría árbol:
151	11249	<i>Ligustrum lucidum</i>	Árbol	No trasplantable
Dirección/Zona: Avda. Alcalde Luis Uruñuela				
Fecha inventario: 10/02/2022		Geolocalización: X= -5,941909 Y= 37,40254		
Datos Dendrométricos y Estado				
Perímetro (cm): 77			Estado: Alterado	
Observaciones Estado: Baja vitalidad. Ramas secas numerosas				
Datos del Entorno				
Posición:		Mediana		
Observaciones Entorno:				
Datos de Protección en Obra				
Radio Zona Crítica de Raíces. ZCR (m): 1,83		Radio Zona Protección del Árbol. ZPA (m): 2,94	Radio Zona Protección Mínima. ZPAm (m): 2,33

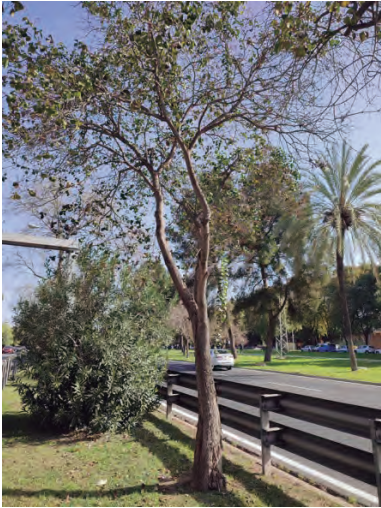
Datos Identificación y Localización				
ID árbol:	ID Arbomap:	Especie:	Tipología:	Categoría árbol:
152	11251	<i>Ligustrum lucidum</i>	Árbol	No trasplantable
Dirección/Zona: Avda. Alcalde Luis Uruñuela				
Fecha inventario: 10/02/2022		Geolocalización: X= -5,941954 Y= 37,402508		
Datos Dendrométricos y Estado				
Perímetro (cm): 60			Estado: Alterado	
Observaciones Estado: Baja vitalidad. Ramas secas numerosas				
Datos del Entorno				
Posición:		Mediana		
Observaciones Entorno:				
Datos de Protección en Obra				
Radio Zona Crítica de Raíces. ZCR (m): 1,65		Radio Zona Protección del Árbol. ZPA (m): 2,29	Radio Zona Protección Mínima. ZPAm (m): 2,15

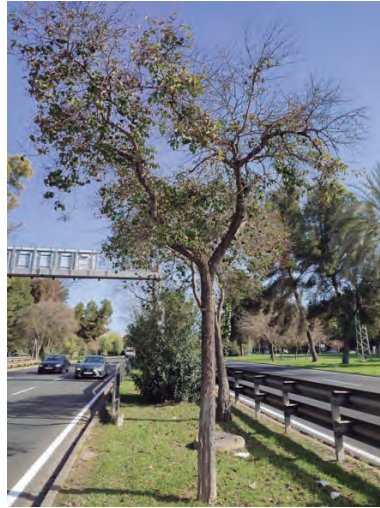
Datos Identificación y Localización				
ID árbol:	ID Arbomap:	Especie:	Tipología:	Categoría árbol:
153	11443	<i>Casuarina equisetifolia</i>	Árbol	No trasplantable
Dirección/Zona: Avda. Alcalde Luis Uruñuela				
Fecha inventario: 10/02/2022		Geolocalización: X= -5,942655 Y= 37,401972		
Datos Dendrométricos y Estado				
Perímetro (cm): 187		Estado: Normal		
Observaciones Estado:				
Datos del Entorno				
Posición:		Mediana		
Observaciones Entorno:				
Datos de Protección en Obra				
Radio Zona Crítica de Raíces. ZCR (m): 2,66		Radio Zona Protección del Árbol. ZPA (m): 7,14	Radio Zona Protección Mínima. ZPAm (m): 3,16

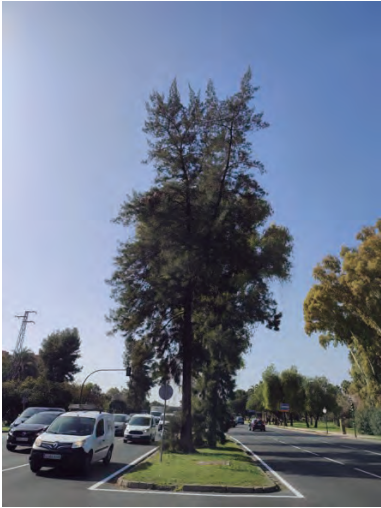
Datos Identificación y Localización				
ID árbol:	ID Arbomap:	Especie:	Tipología:	Categoría árbol:
154	11444	<i>Casuarina equisetifolia</i>	Árbol	No trasplantable
Dirección/Zona: Avda. Alcalde Luis Uruñuela				
Fecha inventario: 10/02/2022		Geolocalización: X= -5,942727 Y= 37,401926		
Datos Dendrométricos y Estado				
Perímetro (cm): 117		Estado: Normal		
Observaciones Estado: Brotaciones epicórmicas desde la base				
Datos del Entorno				
Posición:		Mediana		
Observaciones Entorno:				
Datos de Protección en Obra				
Radio Zona Crítica de Raíces. ZCR (m): 2,19		Radio Zona Protección del Árbol. ZPA (m): 4,47	Radio Zona Protección Mínima. ZPAm (m): 2,69

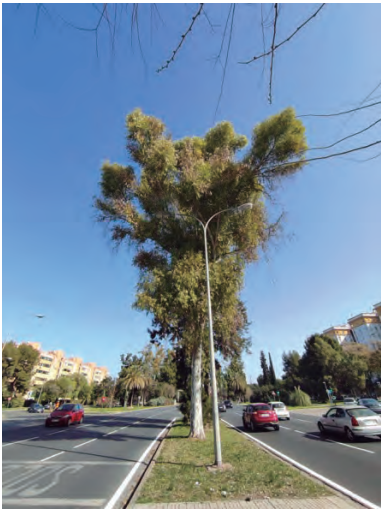
Datos Identificación y Localización				
ID árbol:	ID Arbomap:	Especie:	Tipología:	Categoría árbol:
156	11446	<i>Ulmus pumila</i>	Árbol	No trasplantable
Dirección/Zona: Avda. Alcalde Luis Uruñuela				
Fecha inventario: 10/02/2022		Geolocalización: X= -5,942921 Y= 37,401759		
Datos Dendrométricos y Estado				
Perímetro (cm): 138			Estado: Normal	
Observaciones Estado:				
Datos del Entorno				
Posición:		Mediana		
Observaciones Entorno:				
Datos de Protección en Obra				
Radio Zona Crítica de Raíces. ZCR (m): 2,34		Radio Zona Protección del Árbol. ZPA (m): 5,27		Radio Zona Protección Mínima. ZPAm (m): 2,84

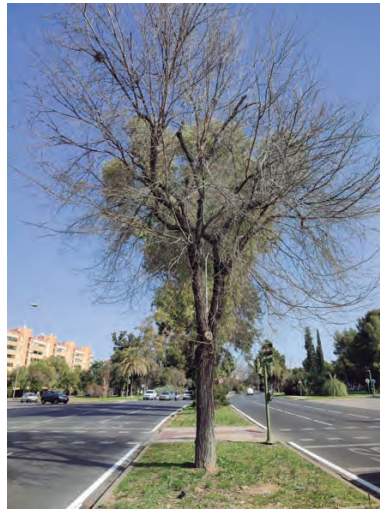
Datos Identificación y Localización				
ID árbol:	ID Arbomap:	Especie:	Tipología:	Categoría árbol:
157	11447	<i>Photinia serrulata</i>	Arbusto	No trasplantable
Dirección/Zona: Avda. Alcalde Luis Uruñuela				
Fecha inventario: 10/02/2022		Geolocalización: X= -5,943092 Y= 37,401594		
Datos Dendrométricos y Estado				
Perímetro (cm): -			Estado: Normal	
Observaciones Estado: Grupo de 3 pies				
Datos del Entorno				
Posición:		Mediana		
Observaciones Entorno:				
Datos de Protección en Obra				
Radio Zona Crítica de Raíces. ZCR (m): -		Radio Zona Protección del Árbol. ZPA (m): -	Radio Zona Protección Mínima. ZPAm (m): -

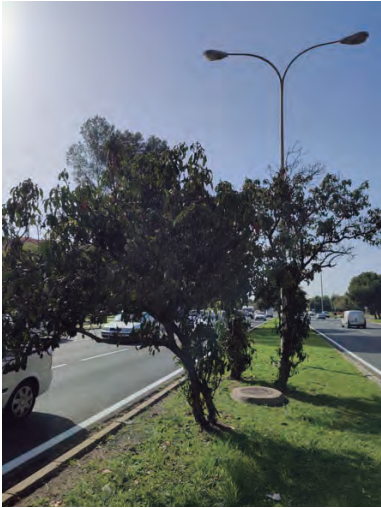
Datos Identificación y Localización				
ID árbol:	ID Arbomap:	Especie:	Tipología:	Categoría árbol:
158	16698	<i>Pittosporum tobira</i>	Arbusto	No trasplantable
Dirección/Zona: Avda. Alcalde Luis Uruñuela				
Fecha inventario: 10/02/2022		Geolocalización: X= -5,94331 Y= 37,401393		
Datos Dendrométricos y Estado				
Perímetro (cm): -			Estado: Normal	
Observaciones Estado: Grupo de 2 pies				
Datos del Entorno				
Posición:		Mediana		
Observaciones Entorno:				
Datos de Protección en Obra				
Radio Zona Crítica de Raíces. ZCR (m): -		Radio Zona Protección del Árbol. ZPA (m): -	Radio Zona Protección Mínima. ZPAm (m): -

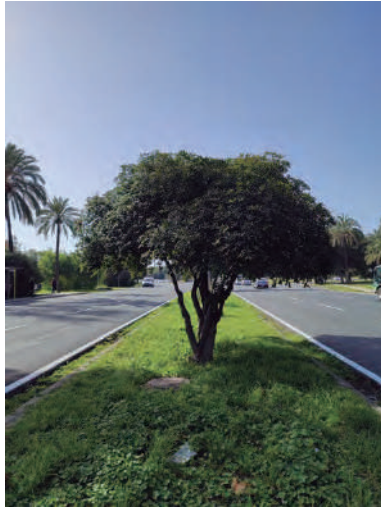
Datos Identificación y Localización				
ID árbol:	ID Arbomap:	Especie:	Tipología:	Categoría árbol:
159	11453	<i>Grevillea robusta</i>	Árbol	No trasplantable
Dirección/Zona: Avda. Alcalde Luis Uruñuela				
Fecha inventario: 10/02/2022		Geolocalización: X= -5,943637 Y= 37,401088		
Datos Dendrométricos y Estado				
Perímetro (cm): 128			Estado: Alterado	
Observaciones Estado: Herida en tronco de 1 m, con duramen visible				
Datos del Entorno				
Posición:		Mediana		
Observaciones Entorno:				
Datos de Protección en Obra				
Radio Zona Crítica de Raíces. ZCR (m): 2,27		Radio Zona Protección del Árbol. ZPA (m): 4,89		Radio Zona Protección Mínima. ZPAm (m): 2,77

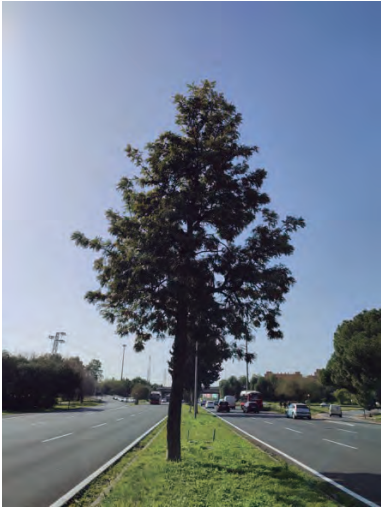
Datos Identificación y Localización				
ID árbol:	ID Arbomap:	Especie:	Tipología:	Categoría árbol:
160	11454	<i>Cupressus sempervirens var. Horizontalis</i>	Árbol	No trasplantable
Dirección/Zona: Avda. Alcalde Luis Uruñuela				
Fecha inventario: 10/02/2022		Geolocalización: X= -5,943931 Y= 37,400816		
Datos Dendrométricos y Estado				
Perímetro (cm): 160			Estado: Normal	
Observaciones Estado:				
Datos del Entorno				
Posición:		Mediana		
Observaciones Entorno:				
Datos de Protección en Obra				
Radio Zona Crítica de Raíces. ZCR (m): 2,49		Radio Zona Protección del Árbol. ZPA (m): 6,11		Radio Zona Protección Mínima. ZPAm (m): 2,99

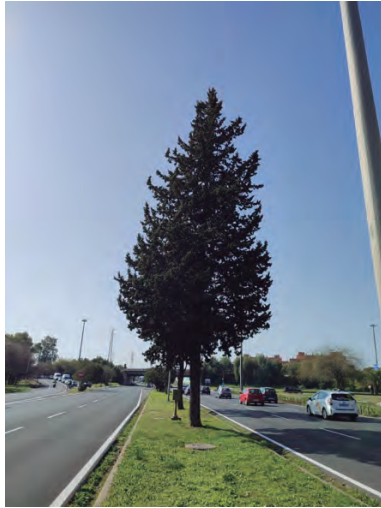
Datos Identificación y Localización				
ID árbol:	ID Arbomap:	Especie:	Tipología:	Categoría árbol:
161	11455	<i>Cupressus sempervirens</i>	Árbol	No trasplantable
Dirección/Zona: Avda. Alcalde Luis Uruñuela				
Fecha inventario: 10/02/2022		Geolocalización: X= -5,944025 Y= 37,400738		
Datos Dendrométricos y Estado				
Perímetro (cm): 124		Estado: Normal		
Observaciones Estado:				
Datos del Entorno				
Posición:		Mediana		
Observaciones Entorno:				
Datos de Protección en Obra				
Radio Zona Crítica de Raíces. ZCR (m): 2,24		Radio Zona Protección del Árbol. ZPA (m): 4,74		Radio Zona Protección Mínima. ZPAm (m): 2,74

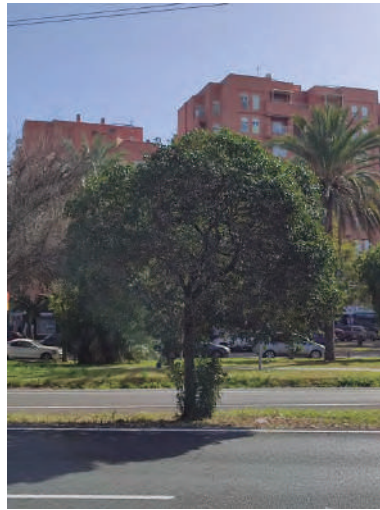
Datos Identificación y Localización				
ID árbol:	ID Arbomap:	Especie:	Tipología:	Categoría árbol:
165	16695	<i>Photinia serrulata</i>	Arbusto	No trasplantable
Dirección/Zona: Avda. Alcalde Luis Uruñuela				
Fecha inventario: 10/02/2022		Geolocalización: X= -5,944384 Y= 37,400382		
Datos Dendrométricos y Estado				
Perímetro (cm): -			Estado: Normal	
Observaciones Estado: Grupo de 5 pies				
Datos del Entorno				
Posición:		Mediana		
Observaciones Entorno:				
Datos de Protección en Obra				
Radio Zona Crítica de Raíces. ZCR (m): -		Radio Zona Protección del Árbol. ZPA (m): -	Radio Zona Protección Mínima. ZPAm (m): -

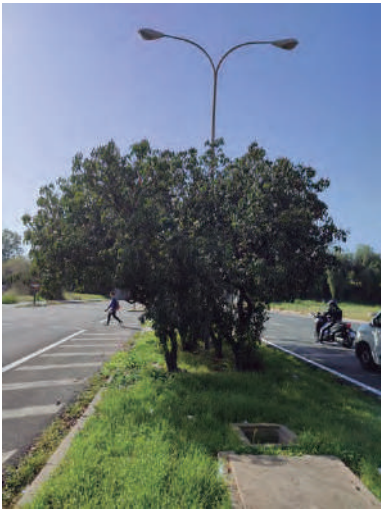
Datos Identificación y Localización				
ID árbol:	ID Arbomap:	Especie:	Tipología:	Categoría árbol:
166	122451	<i>Olea europaea var. Sylvestris</i>	Árbol	No trasplantable
Dirección/Zona: Avda. Monte Sierra				
Fecha inventario: 10/02/2022		Geolocalización: X= -5,946004 Y= 37,398774		
Datos Dendrométricos y Estado				
Perímetro (cm): 90			Estado: Normal	
Observaciones Estado: Brotaciones epicórmicas desde la base				
Datos del Entorno				
Posición:		Mediana		
Observaciones Entorno:				
Datos de Protección en Obra				
Radio Zona Crítica de Raíces. ZCR (m): 1,96		Radio Zona Protección del Árbol. ZPA (m): 3,44	Radio Zona Protección Mínima. ZPAm (m): 2,46

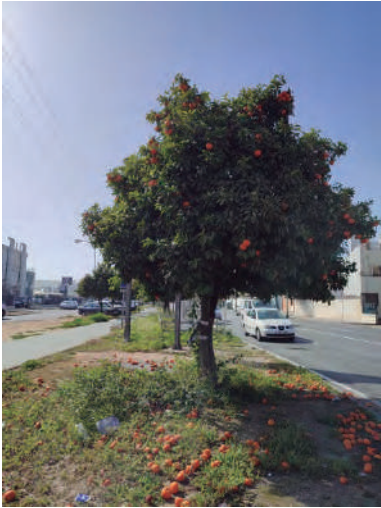
Datos Identificación y Localización				
ID árbol:	ID Arbomap:	Especie:	Tipología:	Categoría árbol:
168	125412	<i>Citrus aurantium</i>	Árbol	No trasplantable
Dirección/Zona: Avda. Monte Sierra				
Fecha inventario: 10/02/2022		Geolocalización: X= -5,946407 Y= 37,398417		
Datos Dendrométricos y Estado				
Perímetro (cm): 48			Estado: Normal	
Observaciones Estado:				
Datos del Entorno				
Posición:		Mediana		
Observaciones Entorno:				
Datos de Protección en Obra				
Radio Zona Crítica de Raíces. ZCR (m): 1,5		Radio Zona Protección del Árbol. ZPA (m): 1,83		Radio Zona Protección Mínima. ZPAm (m): 1,83

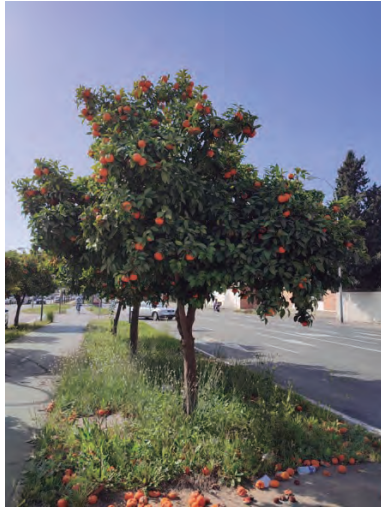
Datos Identificación y Localización				
ID árbol:	ID Arbomap:	Especie:	Tipología:	Categoría árbol:
169	125413	<i>Citrus aurantium</i>	Árbol	No trasplantable
Dirección/Zona: Avda. Monte Sierra				
Fecha inventario: 10/02/2022		Geolocalización: X= -5,946442 Y= 37,398379		
Datos Dendrométricos y Estado				
Perímetro (cm): 60		Estado: Normal		
Observaciones Estado:				
Datos del Entorno				
Posición:		Mediana		
Observaciones Entorno:				
Datos de Protección en Obra				
Radio Zona Crítica de Raíces. ZCR (m): 1,65		Radio Zona Protección del Árbol. ZPA (m): 2,29	Radio Zona Protección Mínima. ZPAm (m): 2,15

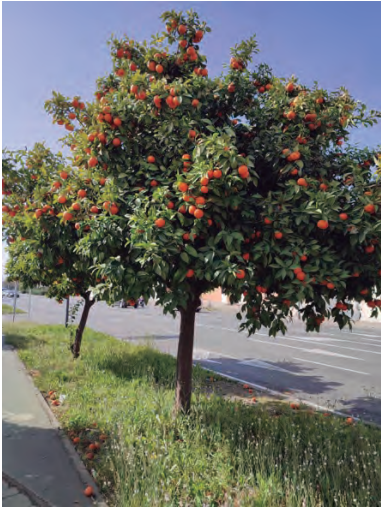
Datos Identificación y Localización				
ID árbol:	ID Arbomap:	Especie:	Tipología:	Categoría árbol:
170	125414	<i>Citrus aurantium</i>	Árbol	No trasplantable
Dirección/Zona: Avda. Monte Sierra				
Fecha inventario: 10/02/2022		Geolocalización: X= -5,946472 Y= 37,398354		
Datos Dendrométricos y Estado				
Perímetro (cm): 43		Estado: Normal		
Observaciones Estado:				
Datos del Entorno				
Posición:		Mediana		
Observaciones Entorno:				
Datos de Protección en Obra				
Radio Zona Crítica de Raíces. ZCR (m): 1,44		Radio Zona Protección del Árbol. ZPA (m): 1,64	Radio Zona Protección Mínima. ZPAm (m): 1,64

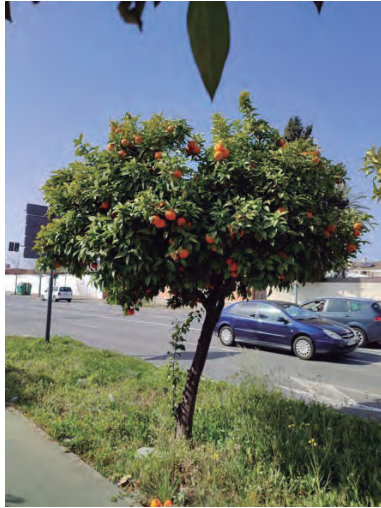
Datos Identificación y Localización				
ID árbol:	ID Arbomap:	Especie:	Tipología:	Categoría árbol:
171	125411	<i>Citrus aurantium</i>	Árbol	No trasplantable
Dirección/Zona: Avda. Monte Sierra				
Fecha inventario: 10/02/2022		Geolocalización: X= -5,946236 Y= 37,398417		
Datos Dendrométricos y Estado				
Perímetro (cm): 49		Estado: Normal		
Observaciones Estado:				
Datos del Entorno				
Posición:		Mediana		
Observaciones Entorno:				
Datos de Protección en Obra				
Radio Zona Crítica de Raíces. ZCR (m): 1,52		Radio Zona Protección del Árbol. ZPA (m): 1,87		Radio Zona Protección Mínima. ZPAm (m): 1,87

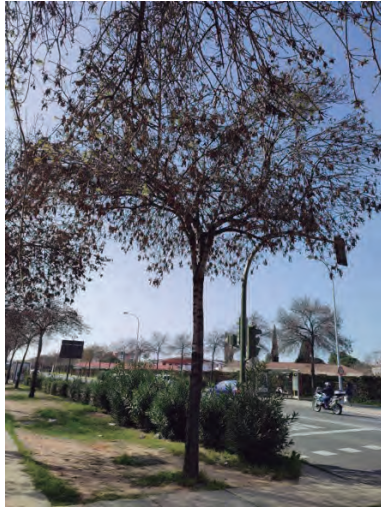
Datos Identificación y Localización				
ID árbol:	ID Arbomap:	Especie:	Tipología:	Categoría árbol:
173	122378	<i>Fraxinus angustifolia</i>	Árbol	No trasplantable
Dirección/Zona: Avda. Monte Sierra				
Fecha inventario: 10/02/2022		Geolocalización: X= -5,94711 Y= 37,397734		
Datos Dendrométricos y Estado				
Perímetro (cm): 65		Estado: Normal		
Observaciones Estado:				
Datos del Entorno				
Posición:		Mediana		
Observaciones Entorno:				
Datos de Protección en Obra				
Radio Zona Crítica de Raíces. ZCR (m): 1,71		Radio Zona Protección del Árbol. ZPA (m): 2,48	Radio Zona Protección Mínima. ZPAm (m): 2,21

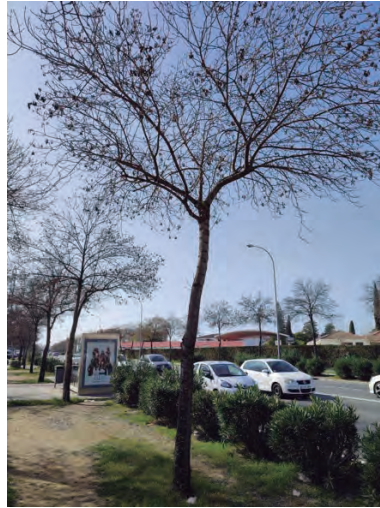
Datos Identificación y Localización				
ID árbol:	ID Arbomap:	Especie:	Tipología:	Categoría árbol:
174	122376	<i>Fraxinus angustifolia</i>	Árbol	No trasplantable
Dirección/Zona: Avda. Monte Sierra				
Fecha inventario: 10/02/2022		Geolocalización: X= -5,947174 Y= 37,397672		
Datos Dendrométricos y Estado				
Perímetro (cm): 61		Estado: Normal		
Observaciones Estado:				
Datos del Entorno				
Posición:		Mediana		
Observaciones Entorno:				
Datos de Protección en Obra				
Radio Zona Crítica de Raíces. ZCR (m): 1,66		Radio Zona Protección del Árbol. ZPA (m): 2,33	Radio Zona Protección Mínima. ZPAm (m): 2,16

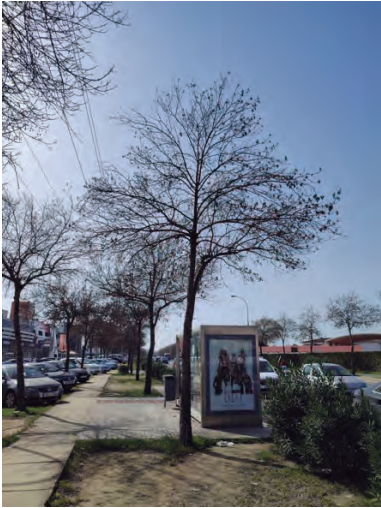
Datos Identificación y Localización				
ID árbol:	ID Arbomap:	Especie:	Tipología:	Categoría árbol:
175	122374	<i>Fraxinus angustifolia</i>	Árbol	No trasplantable
Dirección/Zona: Avda. Monte Sierra				
Fecha inventario: 10/02/2022		Geolocalización: X= -5,947249 Y= 37,397606		
Datos Dendrométricos y Estado				
Perímetro (cm): 60			Estado: Normal	
Observaciones Estado:				
Datos del Entorno				
Posición:		Mediana		
Observaciones Entorno:				
Datos de Protección en Obra				
Radio Zona Crítica de Raíces. ZCR (m): 1,65		Radio Zona Protección del Árbol. ZPA (m): 2,29	Radio Zona Protección Mínima. ZPAm (m): 2,15

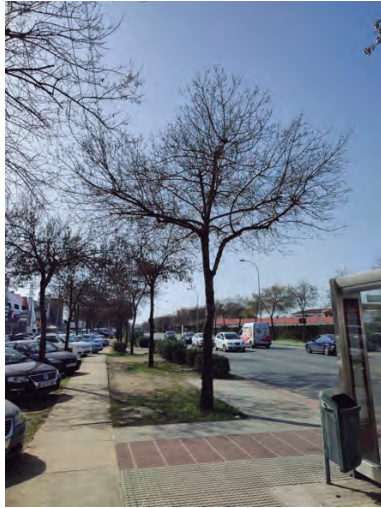
Datos Identificación y Localización				
ID árbol:	ID Arbomap:	Especie:	Tipología:	Categoría árbol:
176	122372	<i>Fraxinus angustifolia</i>	Árbol	No trasplantable
Dirección/Zona: Avda. Monte Sierra				
Fecha inventario: 10/02/2022		Geolocalización: X= -5,947313 Y= 37,397532		
Datos Dendrométricos y Estado				
Perímetro (cm): 75			Estado: Normal	
Observaciones Estado:				
Datos del Entorno				
Posición:		Mediana		
Observaciones Entorno:				
Datos de Protección en Obra				
Radio Zona Crítica de Raíces. ZCR (m): 1,81		Radio Zona Protección del Árbol. ZPA (m): 2,87	Radio Zona Protección Mínima. ZPAm (m): 2,31

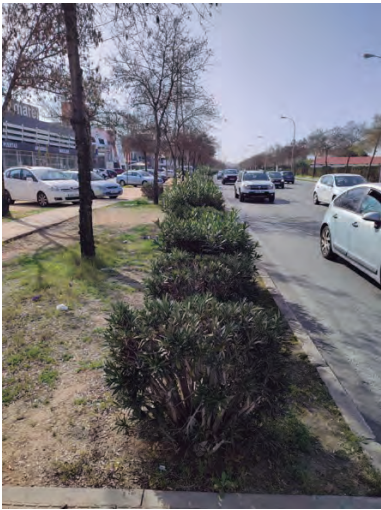
Datos Identificación y Localización				
ID árbol:	ID Arbomap:	Especie:	Tipología:	Categoría árbol:
177	-	<i>Nerium oleander</i>	Arbusto	No trasplantable
Dirección/Zona: Avda. Monte Sierra				
Fecha inventario: 10/02/2022		Geolocalización: X= -5,9474 Y= 37,397464		
Datos Dendrométricos y Estado				
Perímetro (cm): -			Estado: Normal	
Observaciones Estado: Alineación al borde de los fresnos. Marco de plantación de 1 mes.				
Datos del Entorno				
Posición:		Mediana		
Observaciones Entorno:				
Datos de Protección en Obra				
Radio Zona Crítica de Raíces. ZCR (m): -		Radio Zona Protección del Árbol. ZPA (m): -		Radio Zona Protección Mínima. ZPAm (m): -

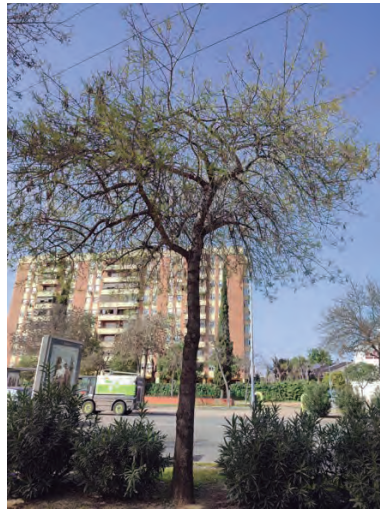
Datos Identificación y Localización				
ID árbol:	ID Arbomap:	Especie:	Tipología:	Categoría árbol:
178	122276	<i>Fraxinus angustifolia</i>	Árbol	No trasplantable
Dirección/Zona: Avda. Monte Sierra				
Fecha inventario: 10/02/2022		Geolocalización: X= -5,951411 Y= 37,3942		
Datos Dendrométricos y Estado				
Perímetro (cm): 85			Estado: Normal	
Observaciones Estado:				
Datos del Entorno				
Posición:		Mediana		
Observaciones Entorno:				
Datos de Protección en Obra				
Radio Zona Crítica de Raíces. ZCR (m): 1,91		Radio Zona Protección del Árbol. ZPA (m): 3,25		Radio Zona Protección Mínima. ZPAm (m): 2,41

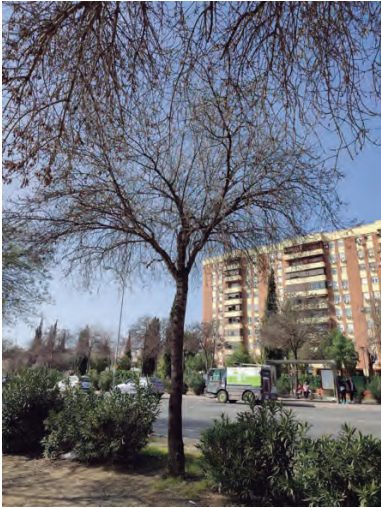
Datos Identificación y Localización				
ID árbol:	ID Arbomap:	Especie:	Tipología:	Categoría árbol:
179	122274	<i>Fraxinus angustifolia</i>	Árbol	No trasplantable
Dirección/Zona: Avda. Monte Sierra				
Fecha inventario: 10/02/2022		Geolocalización: X= -5,951497 Y= 37,394136		
Datos Dendrométricos y Estado				
Perímetro (cm): 73			Estado: Normal	
Observaciones Estado:				
Datos del Entorno				
Posición:		Mediana		
Observaciones Entorno:				
Datos de Protección en Obra				
Radio Zona Crítica de Raíces. ZCR (m): 1,79		Radio Zona Protección del Árbol. ZPA (m): 2,79	Radio Zona Protección Mínima. ZPAm (m): 2,29

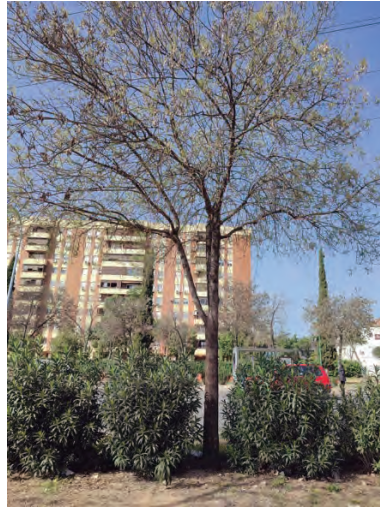
Datos Identificación y Localización				
ID árbol:	ID Arbomap:	Especie:	Tipología:	Categoría árbol:
180	122272	<i>Fraxinus angustifolia</i>	Árbol	No trasplantable
Dirección/Zona: Avda. Monte Sierra				
Fecha inventario: 10/02/2022		Geolocalización: X= -5,951573 Y= 37,394075		
Datos Dendrométricos y Estado				
Perímetro (cm): 73			Estado: Normal	
Observaciones Estado:				
Datos del Entorno				
Posición:		Mediana		
Observaciones Entorno:				
Datos de Protección en Obra				
Radio Zona Crítica de Raíces. ZCR (m): 1,79		Radio Zona Protección del Árbol. ZPA (m): 2,79	Radio Zona Protección Mínima. ZPAm (m): 2,29

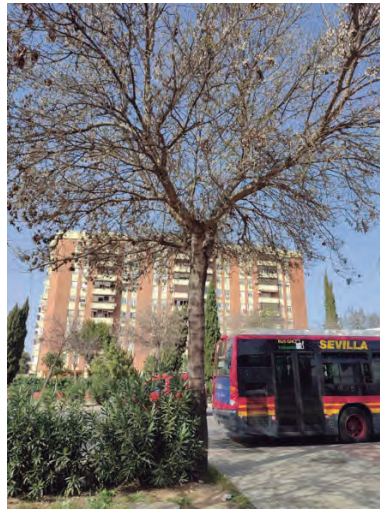
Datos Identificación y Localización				
ID árbol:	ID Arbomap:	Especie:	Tipología:	Categoría árbol:
182	122266	<i>Fraxinus angustifolia</i>	Árbol	No trasplantable
Dirección/Zona: Avda. Monte Sierra				
Fecha inventario: 10/02/2022		Geolocalización: X= -5,951811 Y= 37,393892		
Datos Dendrométricos y Estado				
Perímetro (cm): 98		Estado: Normal		
Observaciones Estado:				
Datos del Entorno				
Posición:		Mediana		
Observaciones Entorno:				
Datos de Protección en Obra				
Radio Zona Crítica de Raíces. ZCR (m): 2,03		Radio Zona Protección del Árbol. ZPA (m): 3,74	Radio Zona Protección Mínima. ZPAm (m): 2,53

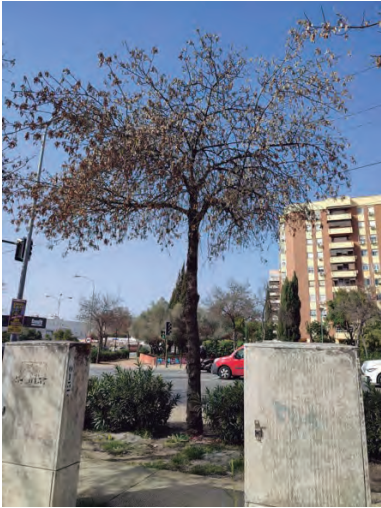
Datos Identificación y Localización				
ID árbol:	ID Arbomap:	Especie:	Tipología:	Categoría árbol:
183	122264	<i>Fraxinus angustifolia</i>	Árbol	No trasplantable
Dirección/Zona: Avda. Monte Sierra				
Fecha inventario: 10/02/2022		Geolocalización: X= -5,95191 Y= 37,393831		
Datos Dendrométricos y Estado				
Perímetro (cm): 71			Estado: Normal	
Observaciones Estado:				
Datos del Entorno				
Posición:		Mediana		
Observaciones Entorno:				
Datos de Protección en Obra				
Radio Zona Crítica de Raíces. ZCR (m): 1,77		Radio Zona Protección del Árbol. ZPA (m): 2,71	Radio Zona Protección Mínima. ZPAm (m): 2,27

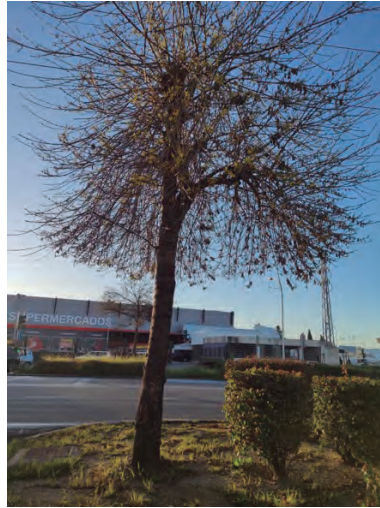
Datos Identificación y Localización				
ID árbol:	ID Arbomap:	Especie:	Tipología:	Categoría árbol:
184	122474	<i>Fraxinus excelsior</i>	Árbol	No trasplantable
Dirección/Zona: Rotonda Avda. de Monte Sierra-Avda. Santa Clara				
Fecha inventario: 14/02/2022		Geolocalización: X= -5,952416 Y= 37,393761		
Datos Dendrométricos y Estado				
Perímetro (cm): 83			Estado: Normal	
Observaciones Estado: Podado por interferencia con cables de alta tensión				
Datos del Entorno				
Posición:		Rotonda		
Observaciones Entorno:				
Datos de Protección en Obra				
Radio Zona Crítica de Raíces. ZCR (m): 1,89		Radio Zona Protección del Árbol. ZPA (m): 3,17	Radio Zona Protección Mínima. ZPAm (m): 2,39

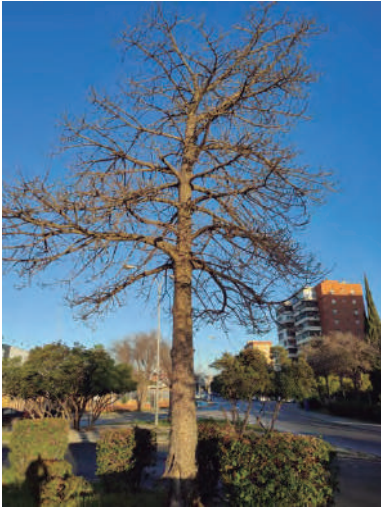
Datos Identificación y Localización				
ID árbol:	ID Arbomap:	Especie:	Tipología:	Categoría árbol:
185	122473	<i>Ceiba speciosa</i>	Árbol	No trasplantable
Dirección/Zona: Rotonda Avda. de Monte Sierra-Avda. Santa Clara				
Fecha inventario: 14/02/2022		Geolocalización: X= -5,952501 Y= 37,393773		
Datos Dendrométricos y Estado				
Perímetro (cm): 135		Estado: Normal		
Observaciones Estado:				
Datos del Entorno				
Posición:		Rotonda		
Observaciones Entorno:				
Datos de Protección en Obra				
Radio Zona Crítica de Raíces. ZCR (m): 2,32		Radio Zona Protección del Árbol. ZPA (m): 5,16		Radio Zona Protección Mínima. ZPAm (m): 2,82

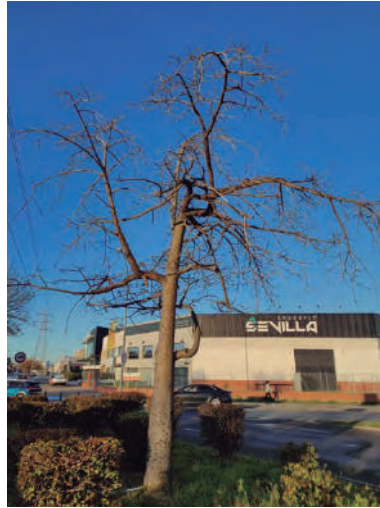
Datos Identificación y Localización				
ID árbol:	ID Arbomap:	Especie:	Tipología:	Categoría árbol:
186	122472	<i>Ceiba speciosa</i>	Árbol	No trasplantable
Dirección/Zona: Rotonda Avda. de Monte Sierra-Avda. Santa Clara				
Fecha inventario: 14/02/2022		Geolocalización: X= -5,952582 Y= 37,393735		
Datos Dendrométricos y Estado				
Perímetro (cm): 140		Estado: Normal		
Observaciones Estado: Ramas secas				
Datos del Entorno				
Posición:		Rotonda		
Observaciones Entorno:				
Datos de Protección en Obra				
Radio Zona Crítica de Raíces. ZCR (m): 2,36		Radio Zona Protección del Árbol. ZPA (m): 5,35		Radio Zona Protección Mínima. ZPAm (m): 2,86

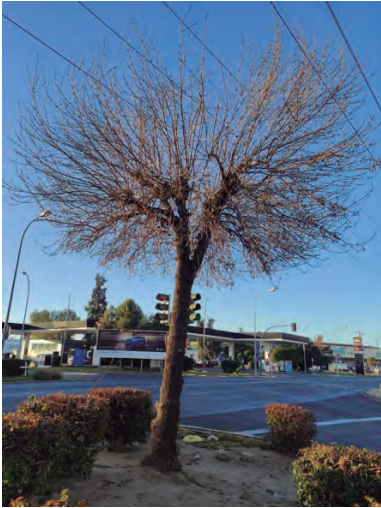
Datos Identificación y Localización				
ID árbol:	ID Arbomap:	Especie:	Tipología:	Categoría árbol:
187	122471	<i>Fraxinus excelsior</i>	Árbol	No trasplantable
Dirección/Zona: Rotonda Avda. de Monte Sierra-Avda. Santa Clara				
Fecha inventario: 14/02/2022		Geolocalización: X= -5,952673 Y= 37,393626		
Datos Dendrométricos y Estado				
Perímetro (cm): 102		Estado: Normal		
Observaciones Estado: Podado por interferencia con cables de alta tensión				
Datos del Entorno				
Posición:		Rotonda		
Observaciones Entorno:				
Datos de Protección en Obra				
Radio Zona Crítica de Raíces. ZCR (m): 2,06		Radio Zona Protección del Árbol. ZPA (m): 3,9	Radio Zona Protección Mínima. ZPAm (m): 2,56

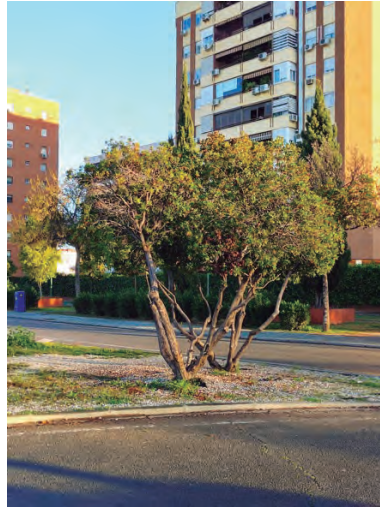
Datos Identificación y Localización				
ID árbol:	ID Arbomap:	Especie:	Tipología:	Categoría árbol:
188		<i>Arbutus unedo</i>	Arbusto	No trasplantable
Dirección/Zona: Avda. Santa Clara				
Fecha inventario: 14/02/2022		Geolocalización: X= -5,952604 Y= 37,393875		
Datos Dendrométricos y Estado				
Perímetro (cm): -		Estado: Normal		
Observaciones Estado: Grupo de 3 pies, 1 m de diámetro				
Datos del Entorno				
Posición:		Isleta		
Observaciones Entorno:				
Datos de Protección en Obra				
Radio Zona Crítica de Raíces. ZCR (m): -		Radio Zona Protección del Árbol. ZPA (m): -	Radio Zona Protección Mínima. ZPAm (m): -
