ANEJO N° 12. PAISAJISMO Y MEDIOAMBIENTE

El presente informe tiene por objeto **proteger la vegetación** actualmente existente en el trazado del proyecto de construcción de un carril bus segregado entre Torreblanca, Sevilla Este y Santa Justa y que puede verse afectada por las obras, así como **definir el diseño paisajístico de las nuevas zonas ajardinadas proyectadas** a lo largo del ámbito de actuación y las **mejoras de los espacios verdes consolidados**.

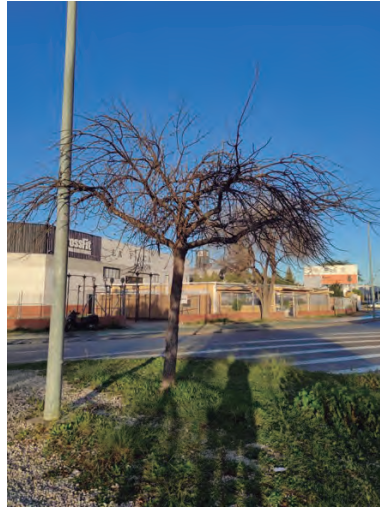
Datos Identificación y Localización				
ID árbol: 190	ID Arbomap: 122470	Especie: <i>Fraxinus excelsior</i>	Tipología: Árbol	Categoría árbol: No trasplantable
Dirección/Zona: Avda. Santa Clara				
Fecha inventario: 14/02/2022		Geolocalización: X= -5,9527 Y= 37,393901		
Datos Dendrométricos y Estado				
Perímetro (cm): 59		Estado: Normal		
Observaciones Estado:				
Datos del Entorno				
Posición:		Isleta		
Observaciones Entorno:				
Datos de Protección en Obra				
Radio Zona Crítica de Raíces. ZCR (m): 1,64		Radio Zona Protección del Árbol. ZPA (m): 2,25	Radio Zona Protección Mínima. ZPAm (m): 2,14

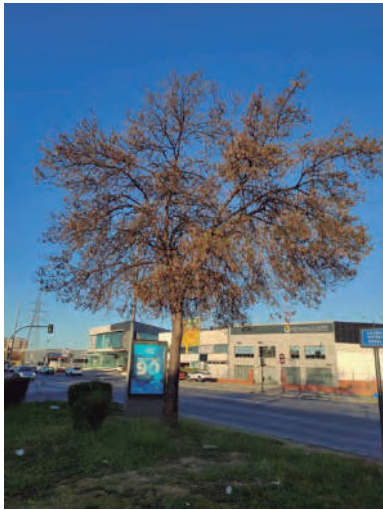
Datos Identificación y Localización				
ID árbol:	ID Arbomap:	Especie:	Tipología:	Categoría árbol:
191	122441	<i>Fraxinus excelsior</i>	Árbol	No trasplantable
Dirección/Zona: Rotonda Avda. de Monte Sierra-Avda. Santa Clara				
Fecha inventario: 14/02/2022		Geolocalización: X= -5,952534 Y= 37,393485		
Datos Dendrométricos y Estado				
Perímetro (cm): 110		Estado: Normal		
Observaciones Estado:				
Datos del Entorno				
Posición:		Rotonda		
Observaciones Entorno:				
Datos de Protección en Obra				
Radio Zona Crítica de Raíces. ZCR (m): 2,13		Radio Zona Protección del Árbol. ZPA (m): 4,2	Radio Zona Protección Mínima. ZPAm (m): 2,63

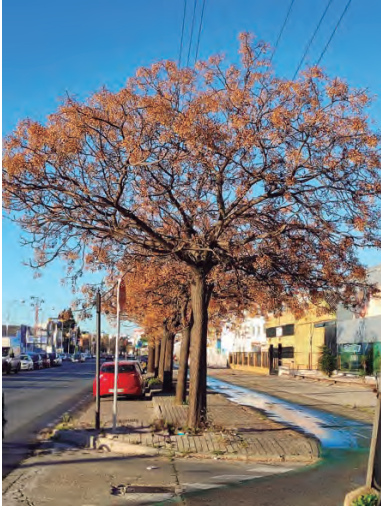
Datos Identificación y Localización				
ID árbol:	ID Arbomap:	Especie:	Tipología:	Categoría árbol:
193	109973	<i>Melia azederach</i>	Árbol	No trasplantable
Dirección/Zona: Avda. Monte Sierra				
Fecha inventario: 14/02/2022		Geolocalización: X= -5,954025 Y= 37,392941		
Datos Dendrométricos y Estado				
Perímetro (cm): 109		Estado: Normal		
Observaciones Estado:				
Datos del Entorno				
Posición:		Alcorque		
Observaciones Entorno:				
Datos de Protección en Obra				
Radio Zona Crítica de Raíces. ZCR (m): 2,12		Radio Zona Protección del Árbol. ZPA (m): 4,16		Radio Zona Protección Mínima. ZPAm (m): 2,62

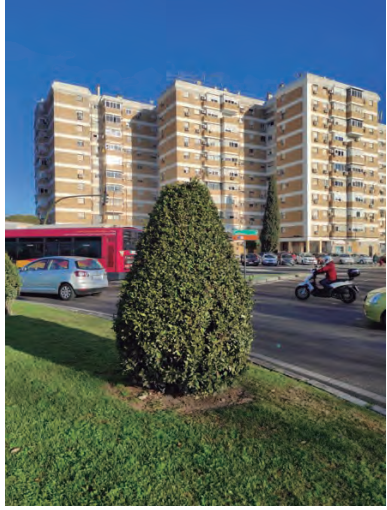
Datos Identificación y Localización				
ID árbol:	ID Arbomap:	Especie:	Tipología:	Categoría árbol:
194		<i>Laurus nobilis</i>	Arbusto	Trasplantable
Dirección/Zona: Rotonda Avda. de Monte Sierra-Avda. Padre José María Javierre				
Fecha inventario: 14/02/2022		Geolocalización: X= -5,958728 Y= 37,39049		
Datos Dendrométricos y Estado				
Perímetro (cm): -		Estado: Normal		
Observaciones Estado: Podado en topiaria. 1 m de ancho. Porte arbustivo desde la base.				
Datos del Entorno				
Posición:		Rotonda		
Observaciones Entorno:				
Datos de Protección en Obra				
Radio Zona Crítica de Raíces. ZCR (m): 2		Radio Zona Protección del Árbol. ZPA (m): 2		Radio Zona Protección Mínima. ZPAm (m): 2

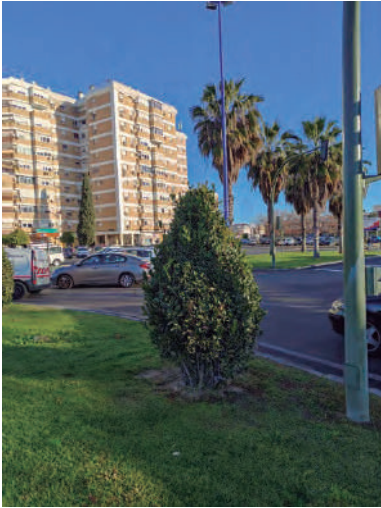
Datos Identificación y Localización				
ID árbol: 195	ID Arbomap:	Especie: <i>Laurus nobilis</i>	Tipología: Arbusto	Categoría árbol: Trasplantable
Dirección/Zona: Rotonda Avda. de Monte Sierra-Avda. Padre José María Javierre				
Fecha inventario: 14/02/2022		Geolocalización: X= -5,95868 Y= 37,390436		
Datos Dendrométricos y Estado				
Perímetro (cm): -			Estado: Normal	
Observaciones Estado: Podado en topiaria. 1 m de ancho. Porte arbustivo desde la base.				
Datos del Entorno				
Posición:		Rotonda		
Observaciones Entorno:				
Datos de Protección en Obra				
Radio Zona Crítica de Raíces. ZCR (m): 2		Radio Zona Protección del Árbol. ZPA (m): 2		Radio Zona Protección Mínima. ZPAm (m): 2

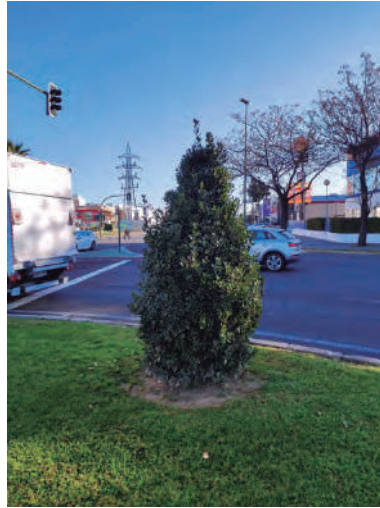
Datos Identificación y Localización				
ID árbol: 196	ID Arbomap:	Especie: <i>Laurus nobilis</i>	Tipología: Arbusto	Categoría árbol: Trasplantable
Dirección/Zona: Rotonda Avda. de Monte Sierra-Avda. Padre José María Javierre				
Fecha inventario: 14/02/2022		Geolocalización: X= -5,958653 Y= 37,390367		
Datos Dendrométricos y Estado				
Perímetro (cm): -			Estado: Normal	
Observaciones Estado: Podado en topiaria. 1 m de ancho. Porte arbustivo desde la base.				
Datos del Entorno				
Posición:		Rotonda		
Observaciones Entorno:				
Datos de Protección en Obra				
Radio Zona Crítica de Raíces. ZCR (m): 2		Radio Zona Protección del Árbol. ZPA (m): 2		Radio Zona Protección Mínima. ZPAm (m): 2

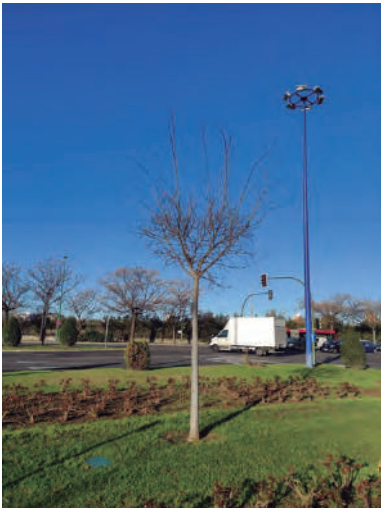
Datos Identificación y Localización				
ID árbol:	ID Arbomap:	Especie:	Tipología:	Categoría árbol:
197	70625	<i>Celtis australis</i>	Árbol	Trasplantable
Dirección/Zona: Rotonda Avda. de Monte Sierra-Avda. Padre José María Javierre				
Fecha inventario: 14/02/2022		Geolocalización: X= -5,958804 Y= 37,390409		
Datos Dendrométricos y Estado				
Perímetro (cm): 39			Estado: Normal	
Observaciones Estado:				
Datos del Entorno				
Posición:		Rotonda		
Observaciones Entorno:				
Datos de Protección en Obra				
Radio Zona Crítica de Raíces. ZCR (m): 1,38		Radio Zona Protección del Árbol. ZPA (m): 1,49		Radio Zona Protección Mínima. ZPAm (m): 1,49

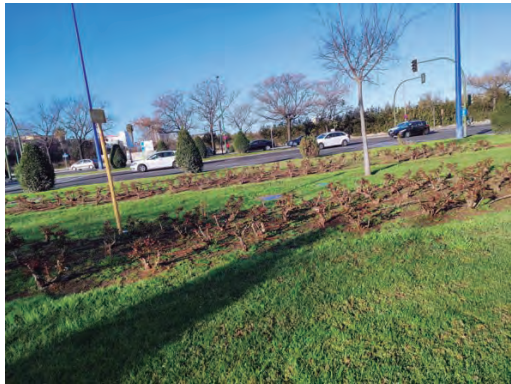
Datos Identificación y Localización				
ID árbol:	ID Arbomap:	Especie:	Tipología:	Categoría árbol:
198		<i>Rosa 'La Sevillana'</i>	Arbusto	No trasplantable
Dirección/Zona: Rotonda Avda. de Monte Sierra-Avda. Padre José María Javierre				
Fecha inventario: 14/02/2022		Geolocalización: X= -5,958778 Y= 37,390301		
Datos Dendrométricos y Estado				
Perímetro (cm): -			Estado: Normal	
Observaciones Estado:				
Datos del Entorno				
Posición:		Rotonda		
Observaciones Entorno:				
Datos de Protección en Obra				
Radio Zona Crítica de Raíces. ZCR (m): -		Radio Zona Protección del Árbol. ZPA (m): -		Radio Zona Protección Mínima. ZPAm (m): -

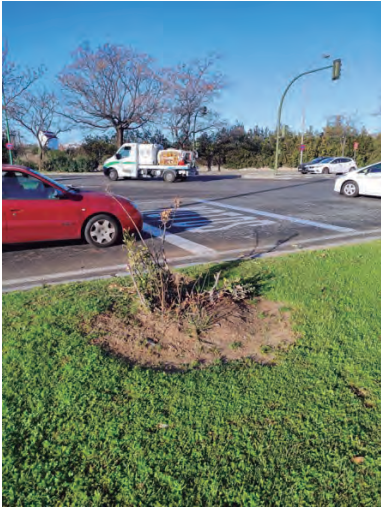
Datos Identificación y Localización				
ID árbol: 199	ID Arbomap:	Especie: <i>Laurus nobilis</i>	Tipología: Arbusto	Categoría árbol: Trasplantable
Dirección/Zona: Rotonda Avda. de Monte Sierra-Avda. Padre José María Javierre				
Fecha inventario: 14/02/2022		Geolocalización: X= -5,958936 Y= 37,3904		
Datos Dendrométricos y Estado				
Perímetro (cm): -			Estado: Decrépito	
Observaciones Estado:				
Datos del Entorno				
Posición:		Rotonda		
Observaciones Entorno:				
Datos de Protección en Obra				
Radio Zona Crítica de Raíces. ZCR (m): -		Radio Zona Protección del Árbol. ZPA (m): -		Radio Zona Protección Mínima. ZPAm (m): -

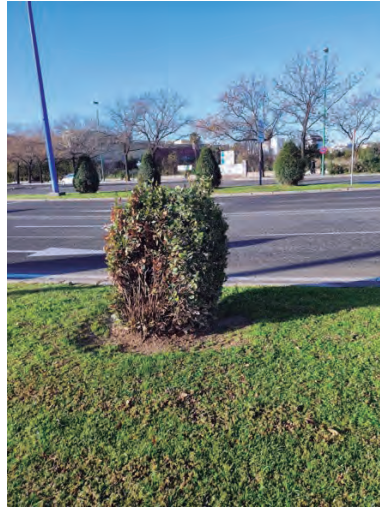
Datos Identificación y Localización				
ID árbol: 200	ID Arbomap:	Especie: <i>Laurus nobilis</i>	Tipología: Arbusto	Categoría árbol: Trasplantable
Dirección/Zona: Rotonda Avda. de Monte Sierra-Avda. Padre José María Javierre				
Fecha inventario: 14/02/2022		Geolocalización: X= -5,958899 Y= 37,390343		
Datos Dendrométricos y Estado				
Perímetro (cm): -			Estado: Normal	
Observaciones Estado: Podado en topiaria. 1 m de ancho. Porte arbustivo desde la base.				
Datos del Entorno				
Posición:		Rotonda		
Observaciones Entorno:				
Datos de Protección en Obra				
Radio Zona Crítica de Raíces. ZCR (m): 2		Radio Zona Protección del Árbol. ZPA (m): 2		Radio Zona Protección Mínima. ZPAm (m): 2

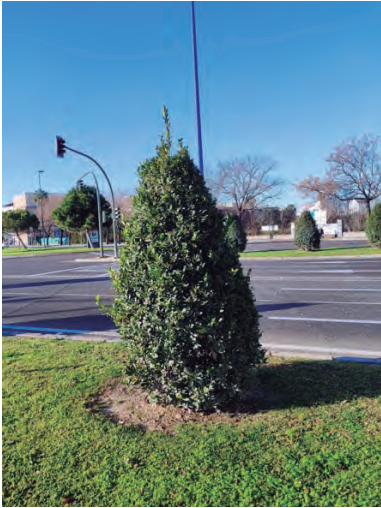
Datos Identificación y Localización				
ID árbol: 201	ID Arbomap:	Especie: <i>Laurus nobilis</i>	Tipología: Arbusto	Categoría árbol: Trasplantable
Dirección/Zona: Rotonda Avda. de Monte Sierra-Avda. Padre José María Javierre				
Fecha inventario: 14/02/2022		Geolocalización: X= -5,958864 Y= 37,390287		
Datos Dendrométricos y Estado				
Perímetro (cm): -		Estado: Normal		
Observaciones Estado: Podado en topiaria. 1 m de ancho. Porte arbustivo desde la base.				
Datos del Entorno				
Posición:	Rotonda			
Observaciones Entorno:				
Datos de Protección en Obra				
Radio Zona Crítica de Raíces. ZCR (m): 2	Radio Zona Protección del Árbol. ZPA (m): 2		Radio Zona Protección Mínima. ZPAm (m): 2

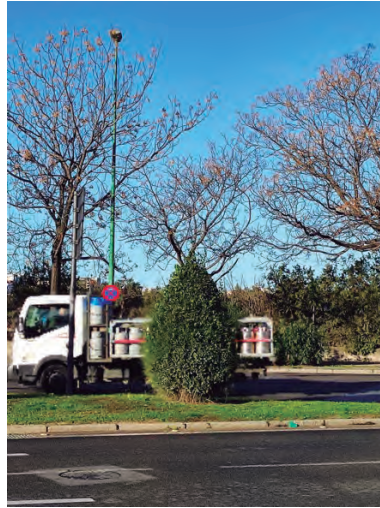
Datos Identificación y Localización				
ID árbol: 202	ID Arbomap:	Especie: <i>Laurus nobilis</i>	Tipología: Arbusto	Categoría árbol: Trasplantable
Dirección/Zona: Rotonda Avda. de Monte Sierra-Avda. Padre José María Javierre				
Fecha inventario: 14/02/2022		Geolocalización: X= -5,959129 Y= 37,390333		
Datos Dendrométricos y Estado				
Perímetro (cm): -		Estado: Normal		
Observaciones Estado: Podado en topiaria. 1 m de ancho. Porte arbustivo desde la base.				
Datos del Entorno				
Posición:	Rotonda			
Observaciones Entorno:				
Datos de Protección en Obra				
Radio Zona Crítica de Raíces. ZCR (m): 2	Radio Zona Protección del Árbol. ZPA (m): 2		Radio Zona Protección Mínima. ZPAm (m): 2

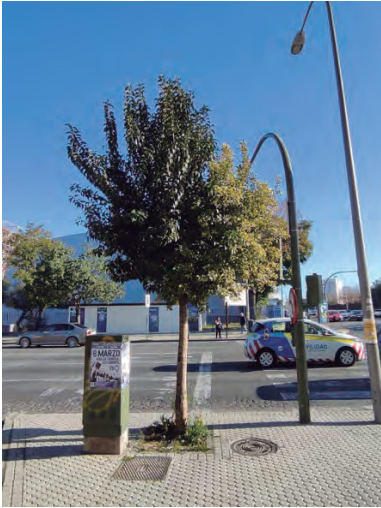
Datos Identificación y Localización				
ID árbol:	ID Arbomap:	Especie:	Tipología:	Categoría árbol:
203	113069	<i>Ligustrum lucidum variegata</i>	Árbol	No trasplantable
Dirección/Zona: Calle Efeso				
Fecha inventario: 14/02/2022		Geolocalización: X= -5,964558 Y= 37,395391		
Datos Dendrométricos y Estado				
Perímetro (cm): 42			Estado: Normal	
Observaciones Estado:				
Datos del Entorno				
Posición:		Alcorque		
Observaciones Entorno:		Acerado		
Datos de Protección en Obra				
Radio Zona Crítica de Raíces. ZCR (m): 1,42		Radio Zona Protección del Árbol. ZPA (m): 1,6	Radio Zona Protección Mínima. ZPAm (m): 1,6

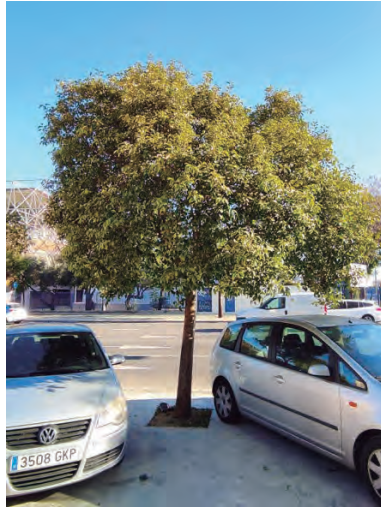
Datos Identificación y Localización				
ID árbol:	ID Arbomap:	Especie:	Tipología:	Categoría árbol:
204	113076	<i>Ligustrum lucidum variegata</i>	Árbol	No trasplantable
Dirección/Zona: Calle Efeso				
Fecha inventario: 14/02/2022		Geolocalización: X= -5,964604 Y= 37,395428		
Datos Dendrométricos y Estado				
Perímetro (cm): 57			Estado: Normal	
Observaciones Estado:				
Datos del Entorno				
Posición:		Alcorque		
Observaciones Entorno:		En bandas de aparcamiento		
Datos de Protección en Obra				
Radio Zona Crítica de Raíces. ZCR (m): 1,62		Radio Zona Protección del Árbol. ZPA (m): 2,18	Radio Zona Protección Mínima. ZPAm (m): 2,12

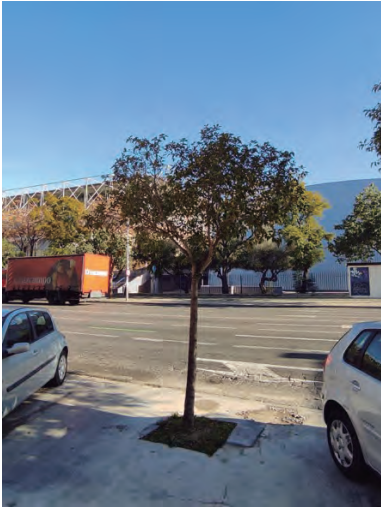
Datos Identificación y Localización				
ID árbol:	ID Arbomap:	Especie:	Tipología:	Categoría árbol:
205	113066	<i>Ligustrum lucidum variegata</i>	Árbol	No trasplantable
Dirección/Zona: Calle Efeso				
Fecha inventario: 14/02/2022		Geolocalización: X= -5,964673 Y= 37,395482		
Datos Dendrométricos y Estado				
Perímetro (cm): 83			Estado: Normal	
Observaciones Estado:				
Datos del Entorno				
Posición:		Alcorque		
Observaciones Entorno:		En bandas de aparcamiento		
Datos de Protección en Obra				
Radio Zona Crítica de Raíces. ZCR (m): 1,89		Radio Zona Protección del Árbol. ZPA (m): 3,17	Radio Zona Protección Mínima. ZPAm (m): 2,39

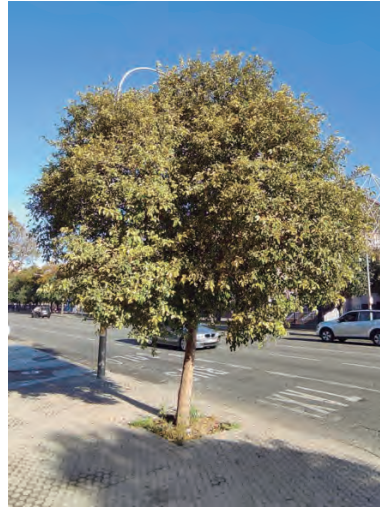
Datos Identificación y Localización				
ID árbol:	ID Arbomap:	Especie:	Tipología:	Categoría árbol:
206	113071	<i>Ligustrum lucidum variegata</i>	Árbol	No trasplantable
Dirección/Zona: Calle Efeso				
Fecha inventario: 14/02/2022		Geolocalización: X= -5,964766 Y= 37,395557		
Datos Dendrométricos y Estado				
Perímetro (cm): 56			Estado: Normal	
Observaciones Estado: Ligera inclinación de tronco				
Datos del Entorno				
Posición:		Alcorque		
Observaciones Entorno:		Acerado		
Datos de Protección en Obra				
Radio Zona Crítica de Raíces. ZCR (m): 1,6		Radio Zona Protección del Árbol. ZPA (m): 2,14	Radio Zona Protección Mínima. ZPAm (m): 2,1

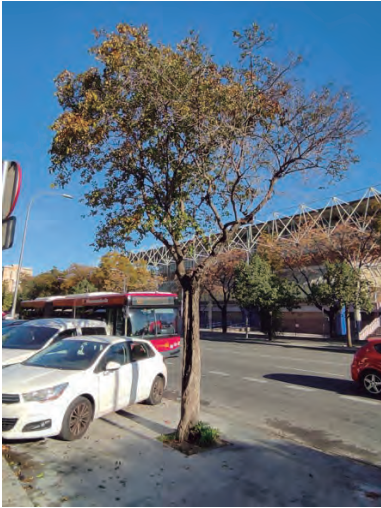
Datos Identificación y Localización				
ID árbol:	ID Arbomap:	Especie:	Tipología:	Categoría árbol:
207	113070	<i>Ligustrum lucidum</i>	Árbol	No trasplantable
Dirección/Zona: Calle Efeso				
Fecha inventario: 14/02/2022		Geolocalización: X= -5,964899 Y= 37,395659		
Datos Dendrométricos y Estado				
Perímetro (cm): 87			Estado: Alterado	
Observaciones Estado: Cavidad en cuello y tronco hasta la cruz. Vitalidad baja				
Datos del Entorno				
Posición:		Alcorque		
Observaciones Entorno:		En bandas de aparcamiento		
Datos de Protección en Obra				
Radio Zona Crítica de Raíces. ZCR (m): 1,93		Radio Zona Protección del Árbol. ZPA (m): 3,32	Radio Zona Protección Mínima. ZPAm (m): 2,43

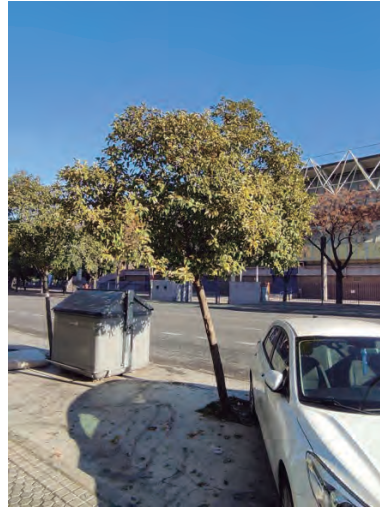
Datos Identificación y Localización				
ID árbol:	ID Arbomap:	Especie:	Tipología:	Categoría árbol:
208	113072	<i>Ligustrum lucidum variegata</i>	Árbol	No trasplantable
Dirección/Zona: Calle Efeso				
Fecha inventario: 14/02/2022		Geolocalización: X= -5,965051 Y= 37,395782		
Datos Dendrométricos y Estado				
Perímetro (cm): 38			Estado: Normal	
Observaciones Estado:				
Datos del Entorno				
Posición:		Alcorque		
Observaciones Entorno:		En bandas de aparcamiento		
Datos de Protección en Obra				
Radio Zona Crítica de Raíces. ZCR (m): 1,36		Radio Zona Protección del Árbol. ZPA (m): 1,45	Radio Zona Protección Mínima. ZPAm (m): 1,45

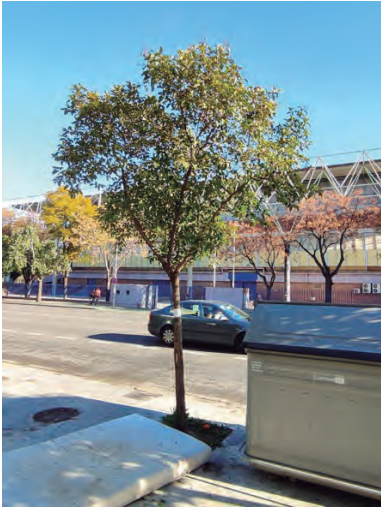
Datos Identificación y Localización				
ID árbol:	ID Arbomap:	Especie:	Tipología:	Categoría árbol:
209	113081	<i>Ligustrum lucidum variegata</i>	Árbol	No trasplantable
Dirección/Zona: Calle Efeso				
Fecha inventario: 14/02/2022		Geolocalización: X= -5,96509 Y= 37,395814		
Datos Dendrométricos y Estado				
Perímetro (cm): 29			Estado: Normal	
Observaciones Estado:				
Datos del Entorno				
Posición:		Alcorque		
Observaciones Entorno:		En bandas de aparcamiento		
Datos de Protección en Obra				
Radio Zona Crítica de Raíces. ZCR (m): 1,22		Radio Zona Protección del Árbol. ZPA (m): 1,22		Radio Zona Protección Mínima. ZPAm (m): 1,22

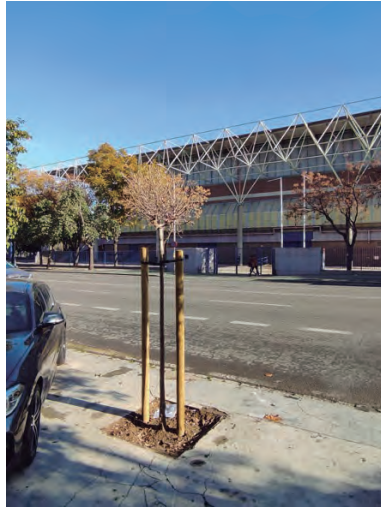
Datos Identificación y Localización				
ID árbol:	ID Arbomap:	Especie:	Tipología:	Categoría árbol:
210	113061	<i>Ligustrum lucidum variegata</i>	Árbol	Trasplantable
Dirección/Zona: Calle Efeso				
Fecha inventario: 14/02/2022		Geolocalización: X= -5,965201 Y= 37,395898		
Datos Dendrométricos y Estado				
Perímetro (cm): 13			Estado: Normal	
Observaciones Estado:				
Datos del Entorno				
Posición:		Alcorque		
Observaciones Entorno:		En bandas de aparcamiento		
Datos de Protección en Obra				
Radio Zona Crítica de Raíces. ZCR (m): 0,87		Radio Zona Protección del Árbol. ZPA (m): 0,87		Radio Zona Protección Mínima. ZPAm (m): 0,87

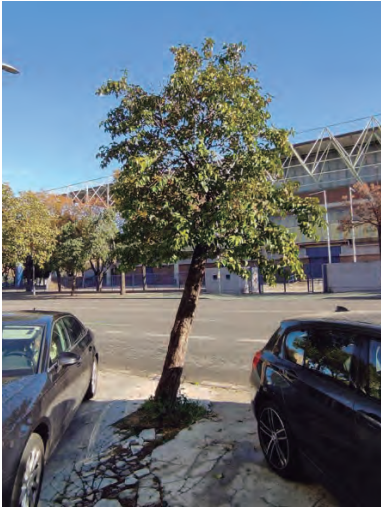
Datos Identificación y Localización				
ID árbol:	ID Arbomap:	Especie:	Tipología:	Categoría árbol:
211	113063	<i>Ligustrum lucidum</i>	Árbol	No trasplantable
Dirección/Zona: Calle Efeso				
Fecha inventario: 14/02/2022		Geolocalización: X= -5,965306 Y= 37,395982		
Datos Dendrométricos y Estado				
Perímetro (cm): 70			Estado: Normal	
Observaciones Estado:				
Datos del Entorno				
Posición:		Alcorque		
Observaciones Entorno:		En bandas de aparcamiento		
Datos de Protección en Obra				
Radio Zona Crítica de Raíces. ZCR (m): 1,76		Radio Zona Protección del Árbol. ZPA (m): 2,67	Radio Zona Protección Mínima. ZPAm (m): 2,26

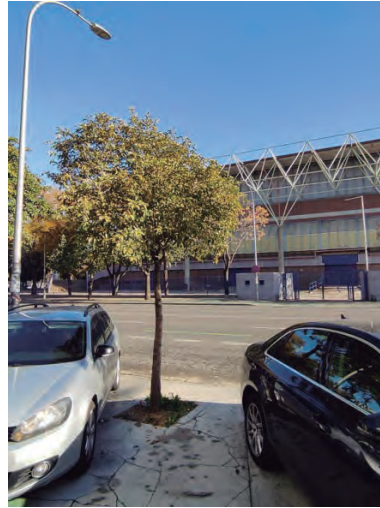
Datos Identificación y Localización				
ID árbol:	ID Arbomap:	Especie:	Tipología:	Categoría árbol:
212	113077	<i>Ligustrum lucidum variegata</i>	Árbol	Trasplantable
Dirección/Zona: Calle Efeso				
Fecha inventario: 14/02/2022		Geolocalización: X= -5,965411 Y= 37,396059		
Datos Dendrométricos y Estado				
Perímetro (cm): 32			Estado: Normal	
Observaciones Estado:				
Datos del Entorno				
Posición:		Alcorque		
Observaciones Entorno:		En bandas de aparcamiento		
Datos de Protección en Obra				
Radio Zona Crítica de Raíces. ZCR (m): 1,27		Radio Zona Protección del Árbol. ZPA (m): 1,27	Radio Zona Protección Mínima. ZPAm (m): 1,27

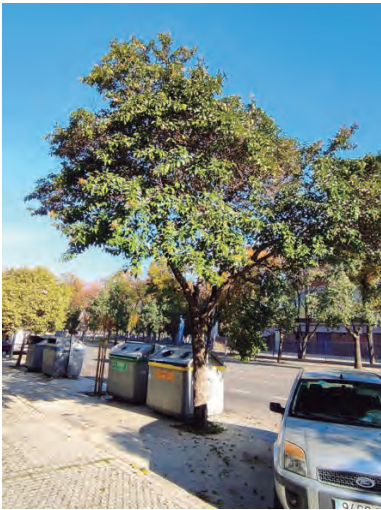
Datos Identificación y Localización				
ID árbol:	ID Arbomap:	Especie:	Tipología:	Categoría árbol:
213	113079	<i>Ligustrum lucidum</i>	Árbol	No trasplantable
Dirección/Zona: Calle Efeso				
Fecha inventario: 14/02/2022		Geolocalización: X= -5,965513 Y= 37,396138		
Datos Dendrométricos y Estado				
Perímetro (cm): 95		Estado: Normal		
Observaciones Estado:				
Datos del Entorno				
Posición:		Alcorque		
Observaciones Entorno:		En bandas de aparcamiento		
Datos de Protección en Obra				
Radio Zona Crítica de Raíces. ZCR (m): 2		Radio Zona Protección del Árbol. ZPA (m): 3,63	Radio Zona Protección Mínima. ZPAm (m): 2,5

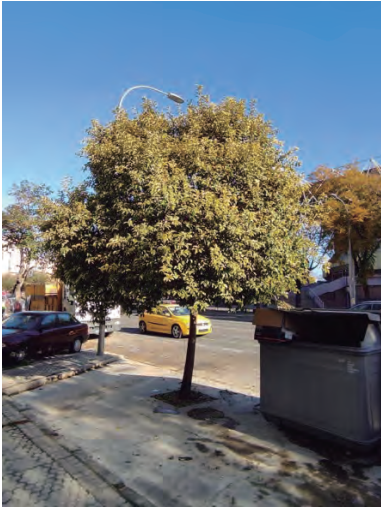
Datos Identificación y Localización				
ID árbol:	ID Arbomap:	Especie:	Tipología:	Categoría árbol:
215	113060	<i>Ligustrum lucidum variegata</i>	Árbol	No trasplantable
Dirección/Zona: Calle Efeso				
Fecha inventario: 14/02/2022		Geolocalización: X= -5,965815 Y= 37,396384		
Datos Dendrométricos y Estado				
Perímetro (cm): 46			Estado: Alterado	
Observaciones Estado:				
Datos del Entorno				
Posición:		Alcorque		
Observaciones Entorno:		En bandas de aparcamiento		
Datos de Protección en Obra				
Radio Zona Crítica de Raíces. ZCR (m): 1,48		Radio Zona Protección del Árbol. ZPA (m): 1,76	Radio Zona Protección Mínima. ZPAm (m): 1,76

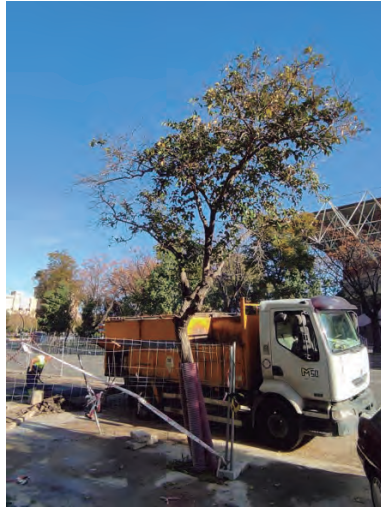
Datos Identificación y Localización				
ID árbol:	ID Arbomap:	Especie:	Tipología:	Categoría árbol:
216	113062	<i>Ligustrum lucidum</i>	Árbol	No trasplantable
Dirección/Zona: Calle Efeso				
Fecha inventario: 14/02/2022		Geolocalización: X= Y=		
Datos Dendrométricos y Estado				
Perímetro (cm): 80			Estado: Normal	
Observaciones Estado: Herida longitudinal en tronco. Baja vitalidad. Media copa seca				
Datos del Entorno				
Posición:		Alcorque		
Observaciones Entorno:		En bandas de aparcamiento		
Datos de Protección en Obra				
Radio Zona Crítica de Raíces. ZCR (m): 1,86		Radio Zona Protección del Árbol. ZPA (m): 3,06	Radio Zona Protección Mínima. ZPAm (m): 2,36

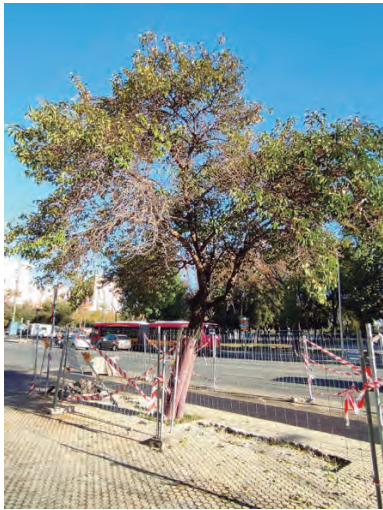
Datos Identificación y Localización				
ID árbol:	ID Arbomap:	Especie:	Tipología:	Categoría árbol:
217	113080	<i>Ligustrum lucidum</i>	Árbol	No trasplantable
Dirección/Zona: Calle Efeso				
Fecha inventario: 14/02/2022		Geolocalización: X= Y=		
Datos Dendrométricos y Estado				
Perímetro (cm): 100		Estado: Normal		
Observaciones Estado: Ramas secas				
Datos del Entorno				
Posición:		Alcorque		
Observaciones Entorno:		Acerado		
Datos de Protección en Obra				
Radio Zona Crítica de Raíces. ZCR (m): 2,05		Radio Zona Protección del Árbol. ZPA (m): 3,82	Radio Zona Protección Mínima. ZPAm (m): 2,55

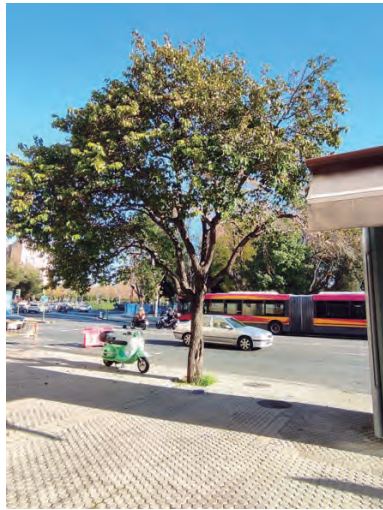
Datos Identificación y Localización				
ID árbol:	ID Arbomap:	Especie:	Tipología:	Categoría árbol:
218	113074	<i>Ligustrum lucidum</i>	Árbol	No trasplantable
Dirección/Zona: Calle Efeso				
Fecha inventario: 14/02/2022		Geolocalización: X= Y=		
Datos Dendrométricos y Estado				
Perímetro (cm): 96		Estado: Normal		
Observaciones Estado:				
Datos del Entorno				
Posición:		Alcorque		
Observaciones Entorno:		Acerado		
Datos de Protección en Obra				
Radio Zona Crítica de Raíces. ZCR (m): 2,01		Radio Zona Protección del Árbol. ZPA (m): 3,67	Radio Zona Protección Mínima. ZPAm (m): 2,51

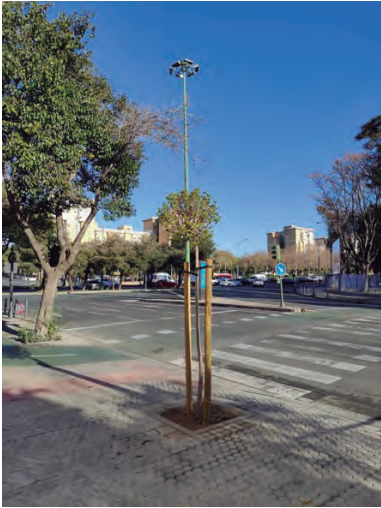
Datos Identificación y Localización				
ID árbol:	ID Arbomap:	Especie:	Tipología:	Categoría árbol:
219	113068	<i>Ligustrum lucidum variegata</i>	Árbol	Trasplantable
Dirección/Zona: Calle Efeso				
Fecha inventario: 14/02/2022		Geolocalización: X= Y=		
Datos Dendrométricos y Estado				
Perímetro (cm): 13		Estado: Normal		
Observaciones Estado:				
Datos del Entorno				
Posición:		Alcorque		
Observaciones Entorno:		Acerado		
Datos de Protección en Obra				
Radio Zona Crítica de Raíces. ZCR (m): 0,87		Radio Zona Protección del Árbol. ZPA (m): 0,87		Radio Zona Protección Mínima. ZPAm (m): 0,87

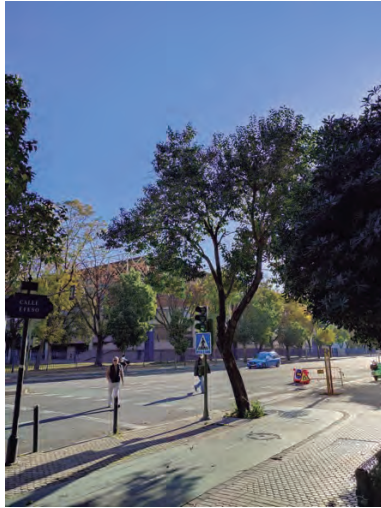
Datos Identificación y Localización				
ID árbol:	ID Arbomap:	Especie:	Tipología:	Categoría árbol:
220	113073	<i>Ligustrum lucidum</i>	Árbol	No trasplantable
Dirección/Zona: Calle Efeso				
Fecha inventario: 14/02/2022		Geolocalización: X= Y=		
Datos Dendrométricos y Estado				
Perímetro (cm): 109		Estado: Normal		
Observaciones Estado:				
Datos del Entorno				
Posición:		Alcorque		
Observaciones Entorno:		Acerado		
Datos de Protección en Obra				
Radio Zona Crítica de Raíces. ZCR (m): 2,12		Radio Zona Protección del Árbol. ZPA (m): 4,16		Radio Zona Protección Mínima. ZPAm (m): 2,62

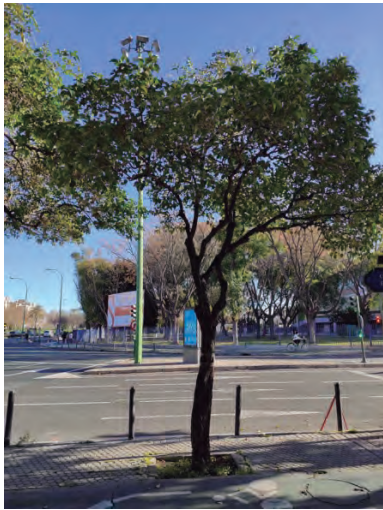
Datos Identificación y Localización				
ID árbol:	ID Arbomap:	Especie:	Tipología:	Categoría árbol:
221	113059	<i>Ligustrum lucidum</i>	Árbol	No trasplantable
Dirección/Zona: Calle Efeso				
Fecha inventario: 14/02/2022		Geolocalización: X= Y=		
Datos Dendrométricos y Estado				
Perímetro (cm): 66		Estado: Normal		
Observaciones Estado:				
Datos del Entorno				
Posición:		Alcorque		
Observaciones Entorno:		Acerado		
Datos de Protección en Obra				
Radio Zona Crítica de Raíces. ZCR (m): 1,72		Radio Zona Protección del Árbol. ZPA (m): 2,52	Radio Zona Protección Mínima. ZPAm (m): 2,22

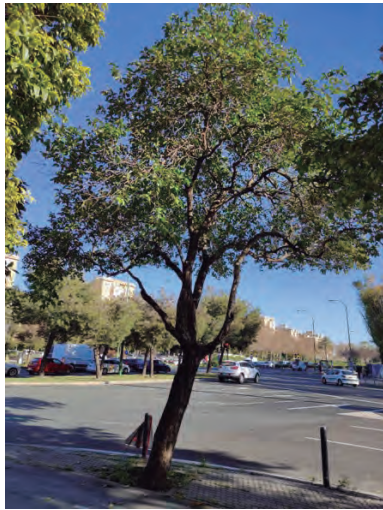
Datos Identificación y Localización				
ID árbol:	ID Arbomap:	Especie:	Tipología:	Categoría árbol:
222	113075	<i>Ligustrum lucidum</i>	Árbol	No trasplantable
Dirección/Zona: Calle Efeso				
Fecha inventario: 14/02/2022		Geolocalización: X= Y=		
Datos Dendrométricos y Estado				
Perímetro (cm): 103		Estado: Normal		
Observaciones Estado:				
Datos del Entorno				
Posición:		Alcorque		
Observaciones Entorno:		Acerado		
Datos de Protección en Obra				
Radio Zona Crítica de Raíces. ZCR (m): 2,07		Radio Zona Protección del Árbol. ZPA (m): 3,93	Radio Zona Protección Mínima. ZPAm (m): 2,57

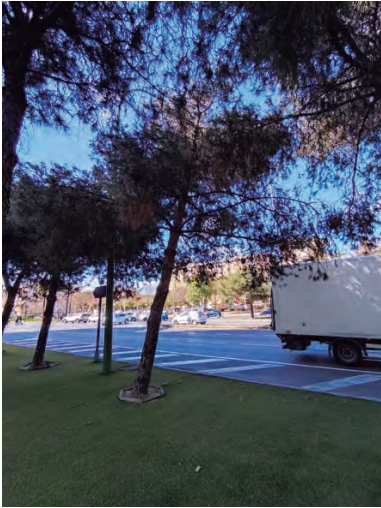
Datos Identificación y Localización				
ID árbol: 223	ID Arbomap: 113101	Especie: <i>Pinus pinea</i>	Tipología: Árbol	Categoría árbol: No trasplantable
Dirección/Zona: Rotonda Calle Efeso-Avda Kansas City				
Fecha inventario: 14/02/2022		Geolocalización: X= Y=		
Datos Dendrométricos y Estado				
Perímetro (cm): 85		Estado: Normal		
Observaciones Estado: Vitalidad media				
Datos del Entorno				
Posición:	Rotonda			
Observaciones Entorno:				
Datos de Protección en Obra				
Radio Zona Crítica de Raíces. ZCR (m): 1,91	Radio Zona Protección del Árbol. ZPA (m): 3,25		Radio Zona Protección Mínima. ZPAm (m): 2,41

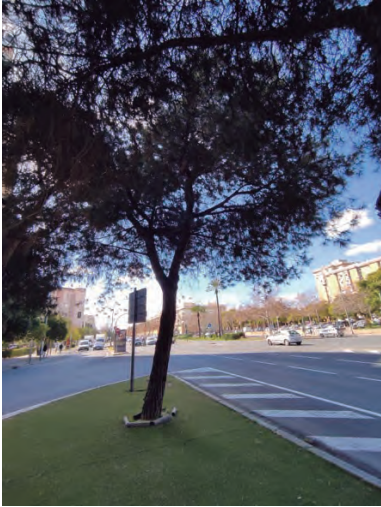
Datos Identificación y Localización				
ID árbol:	ID Arbomap:	Especie:	Tipología:	Categoría árbol:
225	113097	<i>Pinus pinea</i>	Árbol	No trasplantable
Dirección/Zona: Rotonda Calle Efeso-Avda Kansas City				
Fecha inventario: 14/02/2022		Geolocalización: X= Y=		
Datos Dendrométricos y Estado				
Perímetro (cm): 113		Estado: Normal		
Observaciones Estado:				
Datos del Entorno				
Posición:		Rotonda		
Observaciones Entorno:				
Datos de Protección en Obra				
Radio Zona Crítica de Raíces. ZCR (m): 2,15		Radio Zona Protección del Árbol. ZPA (m): 4,32	Radio Zona Protección Mínima. ZPAm (m): 2,65

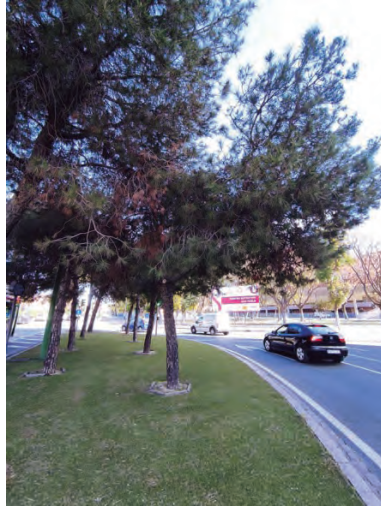
Datos Identificación y Localización				
ID árbol:	ID Arbomap:	Especie:	Tipología:	Categoría árbol:
226	113098	<i>Pinus pinea</i>	Árbol	No trasplantable
Dirección/Zona: Rotonda Calle Efeso-Avda Kansas City				
Fecha inventario: 14/02/2022		Geolocalización: X= Y=		
Datos Dendrométricos y Estado				
Perímetro (cm): 85		Estado: Normal		
Observaciones Estado:				
Datos del Entorno				
Posición:		Rotonda		
Observaciones Entorno:				
Datos de Protección en Obra				
Radio Zona Crítica de Raíces. ZCR (m): 1,91		Radio Zona Protección del Árbol. ZPA (m): 3,25	Radio Zona Protección Mínima. ZPAm (m): 2,41

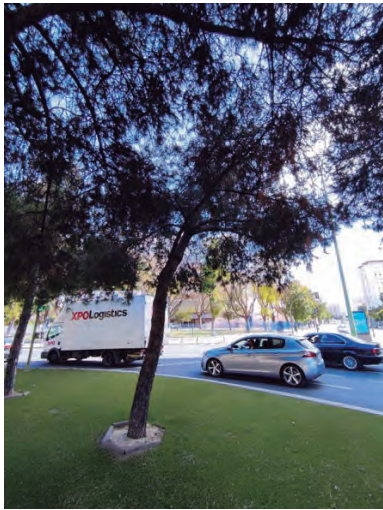
Datos Identificación y Localización				
ID árbol: 227	ID Arbomap: 113100	Especie: <i>Pinus pinea</i>	Tipología: Árbol	Categoría árbol: No trasplantable
Dirección/Zona: Rotonda Calle Efeso-Avda Kansas City				
Fecha inventario: 14/02/2022		Geolocalización: X= Y=		
Datos Dendrométricos y Estado				
Perímetro (cm): 81		Estado: Normal		
Observaciones Estado:				
Datos del Entorno				
Posición:		Rotonda		
Observaciones Entorno:				
Datos de Protección en Obra				
Radio Zona Crítica de Raíces. ZCR (m): 1,87		Radio Zona Protección del Árbol. ZPA (m): 3,09		Radio Zona Protección Mínima. ZPAm (m): 2,37

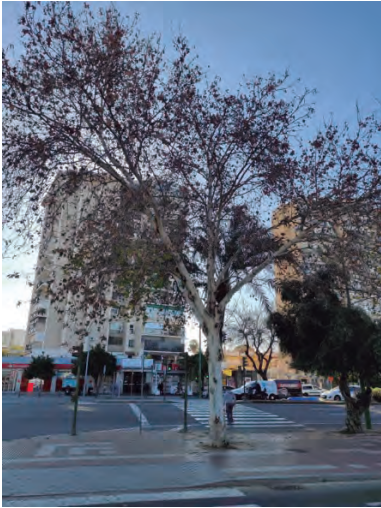
Datos Identificación y Localización				
ID árbol: 229	ID Arbomap: 119450	Especie: <i>Platanus x acerifolia</i>	Tipología: Árbol	Categoría árbol: No trasplantable
Dirección/Zona: Avda. Kansas City				
Fecha inventario: 15/02/2022		Geolocalización: X= Y=		
Datos Dendrométricos y Estado				
Perímetro (cm): 130		Estado: Normal		
Observaciones Estado: Chancro en tronco				
Datos del Entorno				
Posición:	Mediana			
Observaciones Entorno:				
Datos de Protección en Obra				
Radio Zona Crítica de Raíces. ZCR (m): 2,28	Radio Zona Protección del Árbol. ZPA (m): 4,97		Radio Zona Protección Mínima. ZPAm (m): 2,78

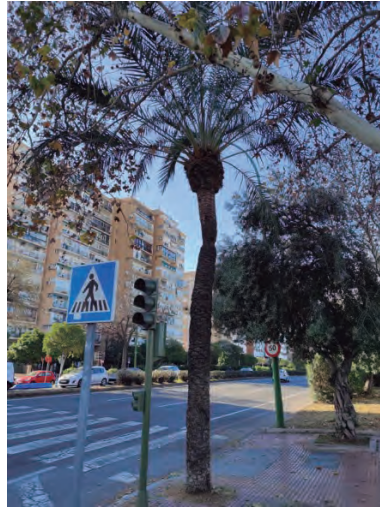
Datos Identificación y Localización				
ID árbol: 230	ID Arbomap: 46204	Especie: <i>Phoenix dactylifera</i>	Tipología: Palmera	Categoría árbol: No trasplantable
Dirección/Zona: Avda. Kansas City				
Fecha inventario: 15/02/2022		Geolocalización: X= Y=		
Datos Dendrométricos y Estado				
Perímetro (cm): -		Estado: Normal		
Observaciones Estado: Estrechamiento en estípite				
Datos del Entorno				
Posición:	Mediana			
Observaciones Entorno:				
Datos de Protección en Obra				
Radio Zona Crítica de Raíces. ZCR (m): 2	Radio Zona Protección del Árbol. ZPA (m): 2		Radio Zona Protección Mínima. ZPAm (m): 2

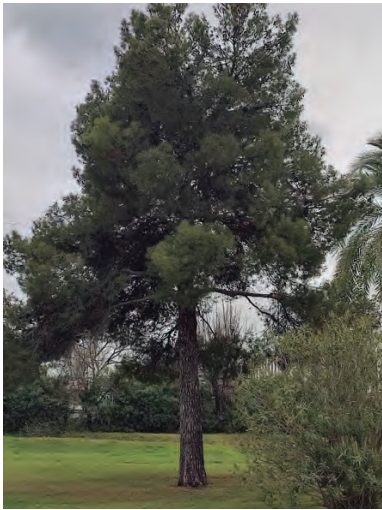
Datos Identificación y Localización				
ID árbol:	ID Arbomap:	Especie:	Tipología:	Categoría árbol:
231	12229	<i>Pinus halepensis</i>	Árbol	No trasplantable
Dirección/Zona: Praderas de Málaga				
Fecha inventario: 14/3/2022		Geolocalización: X= -5,917656 ; Y=37,386307		
Datos Dendrométricos y Estado				
Perímetro (cm): 150		Estado: Normal		
Observaciones Estado:				
Datos del Entorno				
Posición:	Pradera			
Observaciones Entorno:				
Datos de Protección en Obra				
Radio Zona Crítica de Raíces. ZCR (m): 2,43	Radio Zona Protección del Árbol. ZPA (m): 5,73	Radio Zona Protección Mínima. ZPAm (m): 2,93

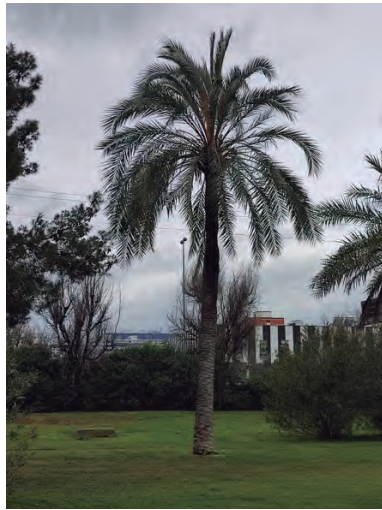
Datos Identificación y Localización				
ID árbol:	ID Arbomap:	Especie:	Tipología:	Categoría árbol:
232	12225	<i>Phoenix dactylifera</i>	Palmera	Trasplantable
Dirección/Zona: Praderas de Málaga				
Fecha inventario: 14/3/2022		Geolocalización: X= -5,917763 ; Y=37,386269		
Datos Dendrométricos y Estado				
Perímetro (cm): -		Estado: Normal		
Observaciones Estado:				
Datos del Entorno				
Posición:	Pradera			
Observaciones Entorno:				
Datos de Protección en Obra				
Radio Zona Crítica de Raíces. ZCR (m): 2	Radio Zona Protección del Árbol. ZPA (m): 2	Radio Zona Protección Mínima. ZPAm (m): 2

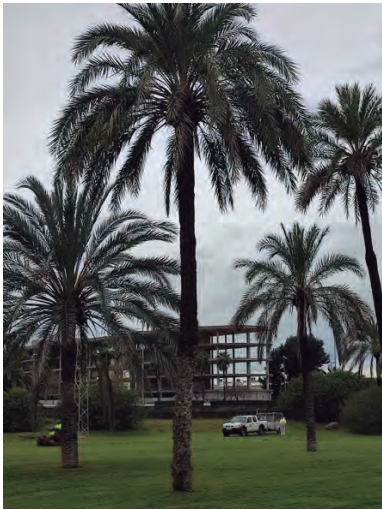
Datos Identificación y Localización				
ID árbol:	ID Arbomap:	Especie:	Tipología:	Categoría árbol:
236	12202	<i>Phoenix dactylifera</i>	Palmera	Trasplantable
Dirección/Zona: Praderas de Málaga				
Fecha inventario: 14/3/2022		Geolocalización: X= -5,918308 ; Y=37,386474		
Datos Dendrométricos y Estado				
Perímetro (cm): -		Estado: Normal		
Observaciones Estado:				
Datos del Entorno				
Posición:	Pradera			
Observaciones Entorno:				
Datos de Protección en Obra				
Radio Zona Crítica de Raíces. ZCR (m): 2	Radio Zona Protección del Árbol. ZPA (m): 2	Radio Zona Protección Mínima. ZPAm (m): 2

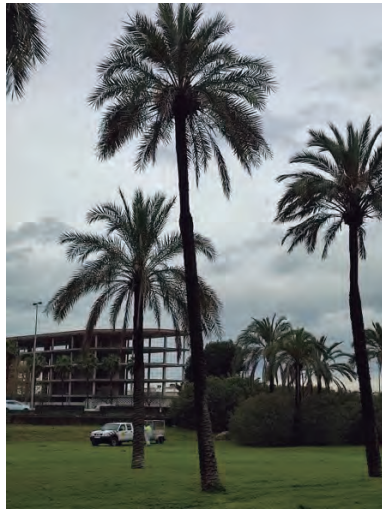
Datos Identificación y Localización				
ID árbol: 237	ID Arbomap: 12196	Especie: <i>Phoenix dactylifera</i>	Tipología: Palmera	Categoría árbol: Trasplantable
Dirección/Zona: Praderas de Málaga				
Fecha inventario: 14/3/2022		Geolocalización: X= -5,918396 ; Y=37,386477		
Datos Dendrométricos y Estado				
Perímetro (cm): -		Estado: Normal		
Observaciones Estado:				
Datos del Entorno				
Posición:	Pradera			
Observaciones Entorno:				
Datos de Protección en Obra				
Radio Zona Crítica de Raíces. ZCR (m): 2	Radio Zona Protección del Árbol. ZPA (m): 2	Radio Zona Protección Mínima. ZPAm (m): 2

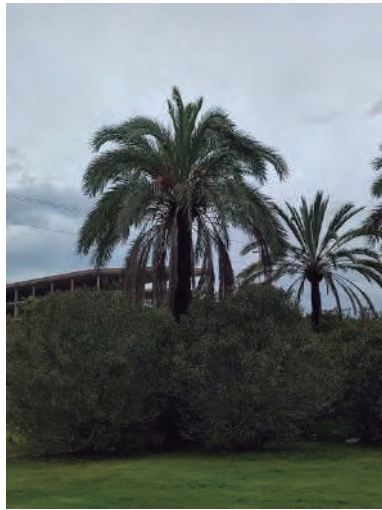
Datos Identificación y Localización				
ID árbol: 241	ID Arbomap: 12191	Especie: <i>Phoenix dactylifera</i>	Tipología: Palmera	Categoría árbol: Trasplantable
Dirección/Zona: Praderas de Málaga				
Fecha inventario: 14/3/2022		Geolocalización: X= -5,918783 ; Y=37,386312		
Datos Dendrométricos y Estado				
Perímetro (cm): -		Estado: Normal		
Observaciones Estado:				
Datos del Entorno				
Posición:	Pradera			
Observaciones Entorno:				
Datos de Protección en Obra				
Radio Zona Crítica de Raíces. ZCR (m): 2	Radio Zona Protección del Árbol. ZPA (m): 2	Radio Zona Protección Mínima. ZPAm (m): 2

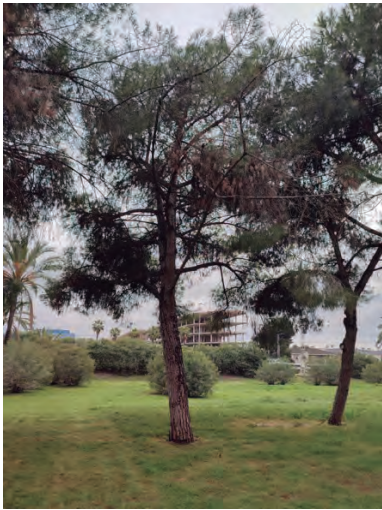
Datos Identificación y Localización				
ID árbol:	ID Arbomap:	Especie:	Tipología:	Categoría árbol:
244	12182	<i>Pinus pinea</i>	Árbol	No trasplantable
Dirección/Zona: Praderas de Málaga				
Fecha inventario: 14/3/2022		Geolocalización: X= -5,919044 ; Y=37,386475		
Datos Dendrométricos y Estado				
Perímetro (cm): 109		Estado: Normal		
Observaciones Estado: Inclinación de tronco 30º, corregida en copa				
Datos del Entorno				
Posición:	Pradera			
Observaciones Entorno:				
Datos de Protección en Obra				
Radio Zona Crítica de Raíces. ZCR (m): 2,12	Radio Zona Protección del Árbol. ZPA (m): 4,16	Radio Zona Protección Mínima. ZPAm (m): 2,62

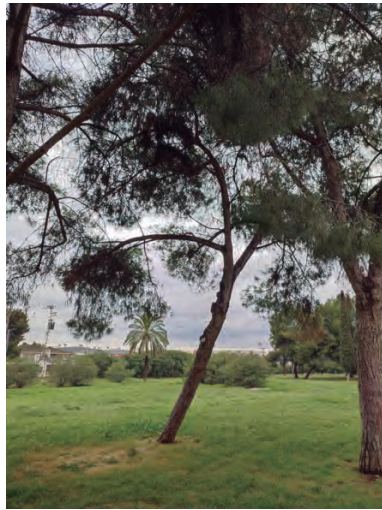
Datos Identificación y Localización				
ID árbol:	ID Arbomap:	Especie:	Tipología:	Categoría árbol:
245	12164	<i>Cupressus sempervirens f. pyramidalis</i>	Árbol	No trasplantable
Dirección/Zona: Praderas de Málaga				
Fecha inventario: 14/3/2022		Geolocalización: X= -5,919632 ; Y=37,386486		
Datos Dendrométricos y Estado				
Perímetro (cm): 110		Estado: Normal		
Observaciones Estado:				
Datos del Entorno				
Posición:	Pradera			
Observaciones Entorno:				
Datos de Protección en Obra				
Radio Zona Crítica de Raíces. ZCR (m): 2,13	Radio Zona Protección del Árbol. ZPA (m): 4,2	Radio Zona Protección Mínima. ZPAm (m): 2,63

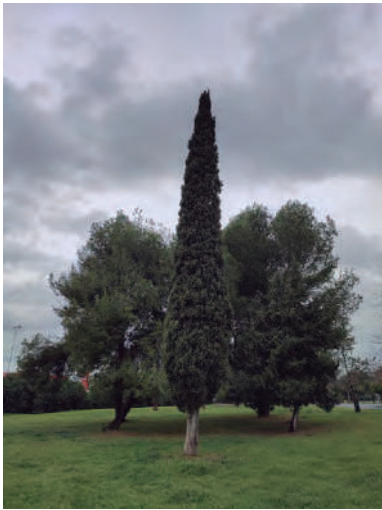
Datos Identificación y Localización				
ID árbol:	ID Arbomap:	Especie:	Tipología:	Categoría árbol:
246	12161	<i>Pinus halepensis</i>	Árbol	No trasplantable
Dirección/Zona: Praderas de Málaga				
Fecha inventario: 14/3/2022		Geolocalización: X= -5,919738 ; Y=37,386413		
Datos Dendrométricos y Estado				
Perímetro (cm): 157		Estado: Normal		
Observaciones Estado: Inclinación de tronco 40º, corregida en copa				
Datos del Entorno				
Posición:	Pradera			
Observaciones Entorno:				
Datos de Protección en Obra				
Radio Zona Crítica de Raíces. ZCR (m): 2,47	Radio Zona Protección del Árbol. ZPA (m): 6	Radio Zona Protección Mínima. ZPAm (m): 2,97

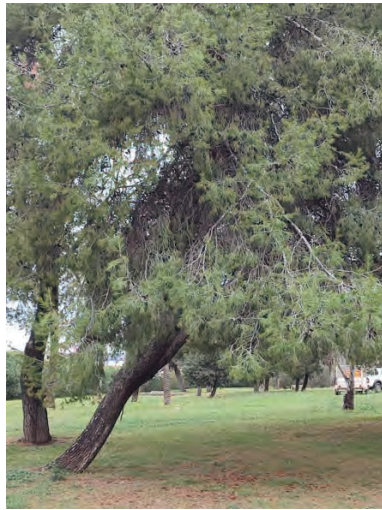
Datos Identificación y Localización				
ID árbol: 247	ID Arbomap: 12162	Especie: <i>Cupressus sempervirens f. horizontalis</i>	Tipología: Árbol	Categoría árbol: No trasplantable
Dirección/Zona: Praderas de Málaga				
Fecha inventario: 14/3/2022		Geolocalización: X= -5,919741 ; Y=37,386501		
Datos Dendrométricos y Estado				
Perímetro (cm): 82		Estado: Normal		
Observaciones Estado:				
Datos del Entorno				
Posición:	Pradera			
Observaciones Entorno:				
Datos de Protección en Obra				
Radio Zona Crítica de Raíces. ZCR (m): 1,88	Radio Zona Protección del Árbol. ZPA (m): 3,13	Radio Zona Protección Mínima. ZPAm (m): 2,38

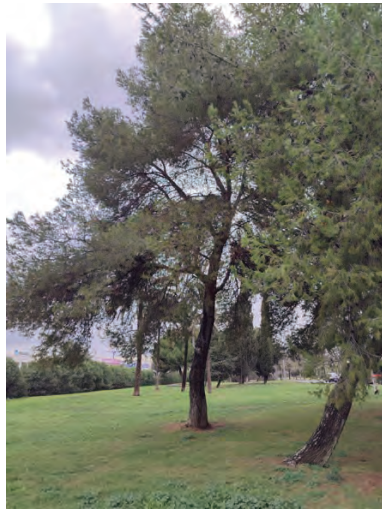
Datos Identificación y Localización				
ID árbol: 249	ID Arbomap: 12159	Especie: <i>Pinus halepensis</i>	Tipología: Árbol	Categoría árbol: No trasplantable
Dirección/Zona: Praderas de Málaga				
Fecha inventario: 14/3/2022		Geolocalización: X= -5,919787 ; Y=37,386484		
Datos Dendrométricos y Estado				
Perímetro (cm): 211		Estado: Normal		
Observaciones Estado:				
Datos del Entorno				
Posición:	Pradera			
Observaciones Entorno:				
Datos de Protección en Obra				
Radio Zona Crítica de Raíces. ZCR (m): 2,8	Radio Zona Protección del Árbol. ZPA (m): 8,06	Radio Zona Protección Mínima. ZPAm (m): 3,8

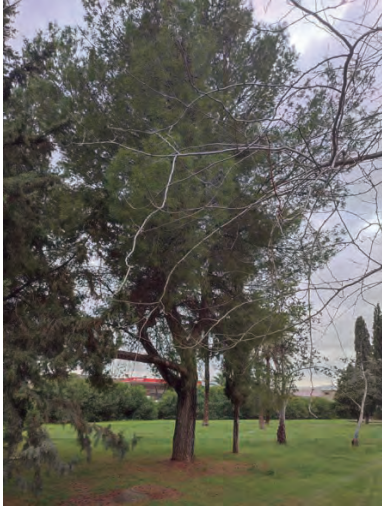
Datos Identificación y Localización				
ID árbol: 250	ID Arbomap: 12158	Especie: <i>Cupressus sempervirens f. pyramidalis</i>	Tipología: Árbol	Categoría árbol: No trasplantable
Dirección/Zona: Praderas de Málaga				
Fecha inventario: 14/3/2022		Geolocalización: X= -5,91981 ; Y=37,386534		
Datos Dendrométricos y Estado				
Perímetro (cm): 64		Estado: Decrépito		
Observaciones Estado:				
Datos del Entorno				
Posición:	Pradera			
Observaciones Entorno:				
Datos de Protección en Obra				
Radio Zona Crítica de Raíces. ZCR (m): 1,7	Radio Zona Protección del Árbol. ZPA (m): 2,44	Radio Zona Protección Mínima. ZPAm (m): 2,2

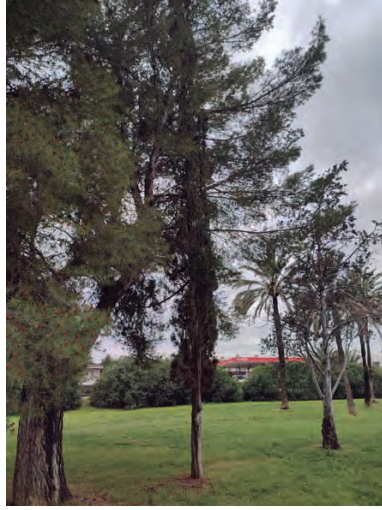
Datos Identificación y Localización				
ID árbol:	ID Arbomap:	Especie:	Tipología:	Categoría árbol:
251	12155	<i>Cupressus arizonica</i>	Árbol	No trasplantable
Dirección/Zona: Praderas de Málaga				
Fecha inventario: 14/3/2022		Geolocalización: X= -5,919858 ; Y=37,386505		
Datos Dendrométricos y Estado				
Perímetro (cm): 91		Estado: Alterado		
Observaciones Estado: Baja vitalidad				
Datos del Entorno				
Posición:	Pradera			
Observaciones Entorno:				
Datos de Protección en Obra				
Radio Zona Crítica de Raíces. ZCR (m): 1,97	Radio Zona Protección del Árbol. ZPA (m): 3,48	Radio Zona Protección Mínima. ZPAm (m): 2,47

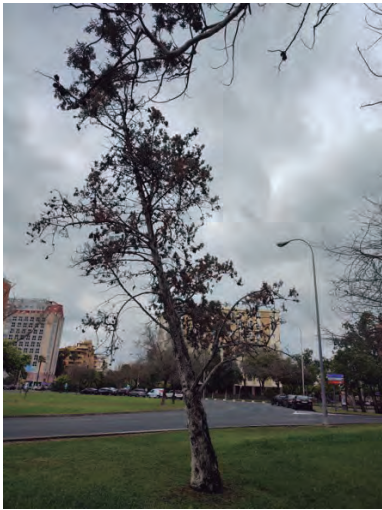
Datos Identificación y Localización				
ID árbol:	ID Arbomap:	Especie:	Tipología:	Categoría árbol:
254	12036	<i>Styphnolobium japonicum</i>	Árbol	Trasplantable
Dirección/Zona: Rotonda Avda de la Aeronáutica-Avda. del Deporte				
Fecha inventario: 14/3/2022		Geolocalización: X= -5,920057 ; Y=37,386668		
Datos Dendrométricos y Estado				
Perímetro (cm): 67		Estado: Normal		
Observaciones Estado:				
Datos del Entorno				
Posición:	Rotonda			
Observaciones Entorno:				
Datos de Protección en Obra				
Radio Zona Crítica de Raíces. ZCR (m): 1,73	Radio Zona Protección del Árbol. ZPA (m): 2,56	Radio Zona Protección Mínima. ZPAm (m): 2,23

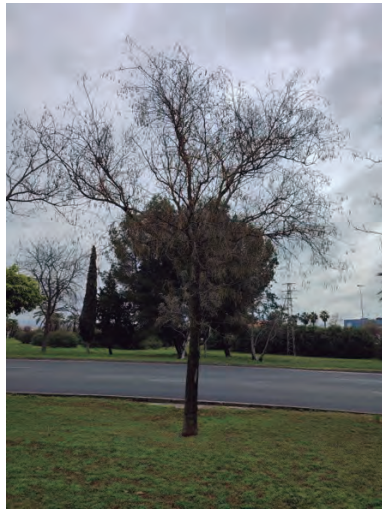
Datos Identificación y Localización				
ID árbol:	ID Arbomap:	Especie:	Tipología:	Categoría árbol:
255	12035	<i>Styphnolobium japonicum</i>	Árbol	Trasplantable
Dirección/Zona: Rotonda Avda de la Aeronáutica-Avda. del Deporte				
Fecha inventario: 14/3/2022		Geolocalización: X= -5,920112 ; Y=37,386626		
Datos Dendrométricos y Estado				
Perímetro (cm): 66		Estado: Normal		
Observaciones Estado:				
Datos del Entorno				
Posición:	Rotonda			
Observaciones Entorno:				
Datos de Protección en Obra				
Radio Zona Crítica de Raíces. ZCR (m): 1,72	Radio Zona Protección del Árbol. ZPA (m): 2,52	Radio Zona Protección Mínima. ZPAm (m): 2,22

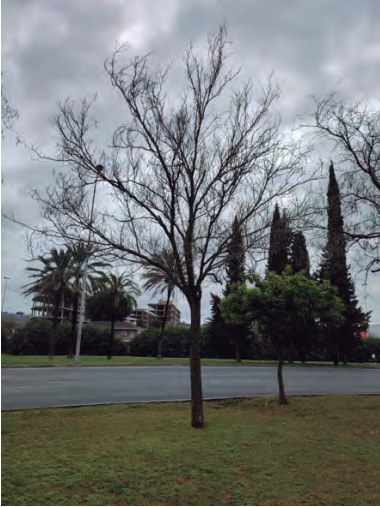
Datos Identificación y Localización				
ID árbol:	ID Arbomap:	Especie:	Tipología:	Categoría árbol:
256		<i>Citrus aurantium</i>	Árbol	Trasplantable
Dirección/Zona: Rotonda Avda de la Aeronáutica-Avda. del Deporte				
Fecha inventario: 14/3/2022		Geolocalización: X= -5,920137 ; Y=37,386596		
Datos Dendrométricos y Estado				
Perímetro (cm): 34		Estado: Normal		
Observaciones Estado:				
Datos del Entorno				
Posición:	Rotonda			
Observaciones Entorno:				
Datos de Protección en Obra				
Radio Zona Crítica de Raíces. ZCR (m): 1,3	Radio Zona Protección del Árbol. ZPA (m): 1,3	Radio Zona Protección Mínima. ZPAm (m): 1,3

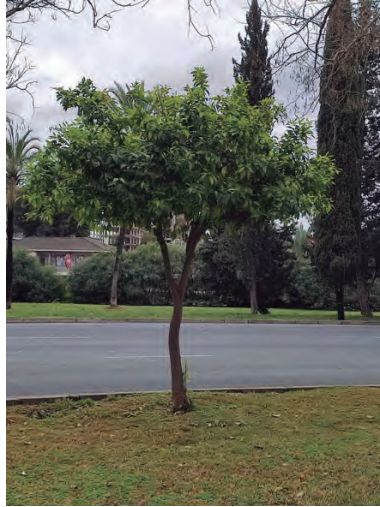
Datos Identificación y Localización				
ID árbol:	ID Arbomap:	Especie:	Tipología:	Categoría árbol:
257	12033	<i>Styphnolobium japonicum</i>	Árbol	Trasplantable
Dirección/Zona: Rotonda Avda de la Aeronáutica-Avda. del Deporte				
Fecha inventario: 14/3/2022		Geolocalización: X= -5,920178 ; Y=37,386593		
Datos Dendrométricos y Estado				
Perímetro (cm): 94		Estado: Normal		
Observaciones Estado:				
Datos del Entorno				
Posición:	Rotonda			
Observaciones Entorno:				
Datos de Protección en Obra				
Radio Zona Crítica de Raíces. ZCR (m): 1,99	Radio Zona Protección del Árbol. ZPA (m): 3,59	Radio Zona Protección Mínima. ZPAm (m): 2,49

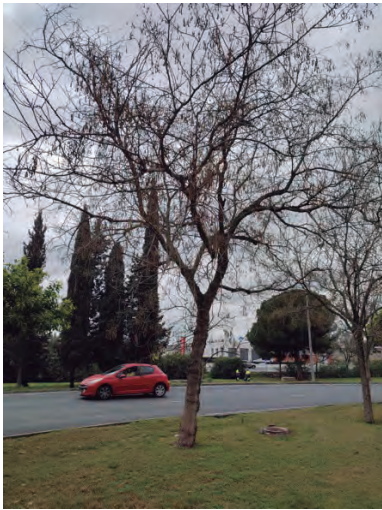
Datos Identificación y Localización				
ID árbol:	ID Arbomap:	Especie:	Tipología:	Categoría árbol:
258	12032	<i>Styphnolobium japonicum</i>	Árbol	Trasplantable
Dirección/Zona: Rotonda Avda de la Aeronáutica-Avda. del Deporte				
Fecha inventario: 14/3/2022		Geolocalización: X= -5,920247 ; Y=37,386569		
Datos Dendrométricos y Estado				
Perímetro (cm): 80		Estado: Normal		
Observaciones Estado:				
Datos del Entorno				
Posición:	Rotonda			
Observaciones Entorno:				
Datos de Protección en Obra				
Radio Zona Crítica de Raíces. ZCR (m): 1,86	Radio Zona Protección del Árbol. ZPA (m): 3,06	Radio Zona Protección Mínima. ZPAm (m): 2,36

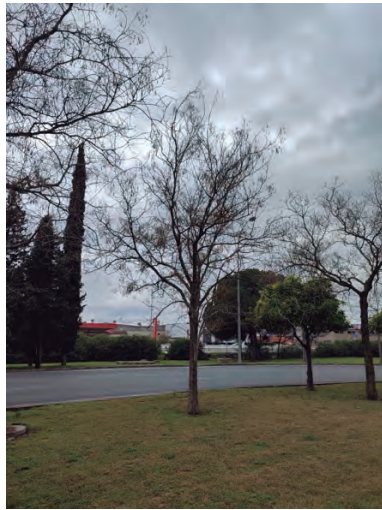
Datos Identificación y Localización				
ID árbol:	ID Arbomap:	Especie:	Tipología:	Categoría árbol:
259	12029	<i>Citrus aurantium</i>	Árbol	Trasplantable
Dirección/Zona: Rotonda Avda de la Aeronáutica-Avda. del Deporte				
Fecha inventario: 14/3/2022		Geolocalización: X= -5,920368 ; Y=37,386533		
Datos Dendrométricos y Estado				
Perímetro (cm): 50		Estado: Normal		
Observaciones Estado:				
Datos del Entorno				
Posición:	Rotonda			
Observaciones Entorno:				
Datos de Protección en Obra				
Radio Zona Crítica de Raíces. ZCR (m): 1,53	Radio Zona Protección del Árbol. ZPA (m): 1,91	Radio Zona Protección Mínima. ZPAm (m): 1,91

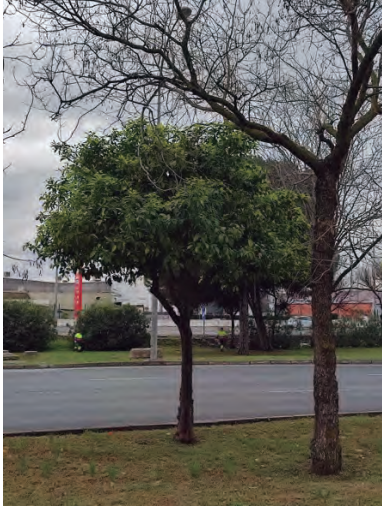
Datos Identificación y Localización				
ID árbol:	ID Arbomap:	Especie:	Tipología:	Categoría árbol:
260	12028	<i>Styphnolobium japonicum</i>	Árbol	Trasplantable
Dirección/Zona: Rotonda Avda de la Aeronáutica-Avda. del Deporte				
Fecha inventario: 14/3/2022		Geolocalización: X= -5,92033 ; Y=37,38656		
Datos Dendrométricos y Estado				
Perímetro (cm): 84		Estado: Normal		
Observaciones Estado:				
Datos del Entorno				
Posición:	Rotonda			
Observaciones Entorno:				
Datos de Protección en Obra				
Radio Zona Crítica de Raíces. ZCR (m): 1,9	Radio Zona Protección del Árbol. ZPA (m): 3,21	Radio Zona Protección Mínima. ZPAm (m): 2,4

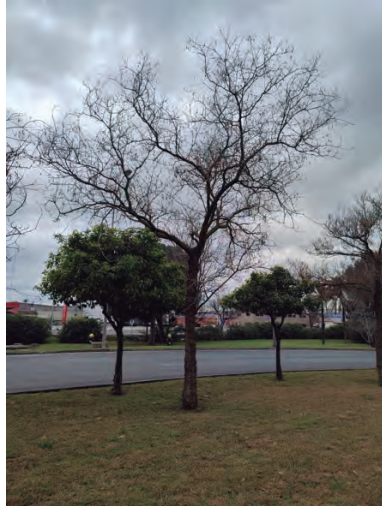
Datos Identificación y Localización				
ID árbol:	ID Arbomap:	Especie:	Tipología:	Categoría árbol:
261	12306	<i>Citrus aurantium</i>	Árbol	Trasplantable
Dirección/Zona: Rotonda Avda de la Aeronáutica-Avda. del Deporte				
Fecha inventario: 14/3/2022		Geolocalización: X= -5,920448 ; Y=37,386537		
Datos Dendrométricos y Estado				
Perímetro (cm): 37		Estado: Normal		
Observaciones Estado:				
Datos del Entorno				
Posición:	Rotonda			
Observaciones Entorno:				
Datos de Protección en Obra				
Radio Zona Crítica de Raíces. ZCR (m): 1,35	Radio Zona Protección del Árbol. ZPA (m): 1,41	Radio Zona Protección Mínima. ZPAm (m): 1,41

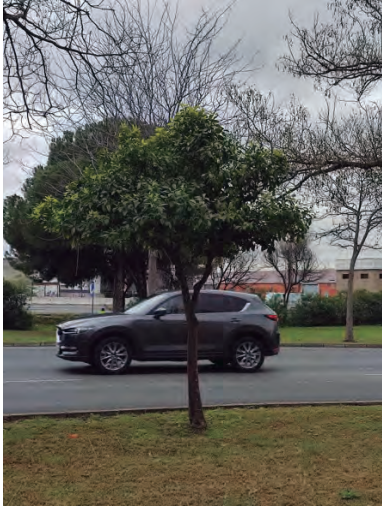
Datos Identificación y Localización				
ID árbol:	ID Arbomap:	Especie:	Tipología:	Categoría árbol:
262	12025	<i>Styphnolobium japonicum</i>	Árbol	Trasplantable
Dirección/Zona: Rotonda Avda de la Aeronáutica-Avda. del Deporte				
Fecha inventario: 14/3/2022		Geolocalización: X= -5,920486 ; Y=37,386562		
Datos Dendrométricos y Estado				
Perímetro (cm): 70		Estado: Normal		
Observaciones Estado:				
Datos del Entorno				
Posición:	Rotonda			
Observaciones Entorno:				
Datos de Protección en Obra				
Radio Zona Crítica de Raíces. ZCR (m): 1,76	Radio Zona Protección del Árbol. ZPA (m): 2,67	Radio Zona Protección Mínima. ZPAm (m): 2,26

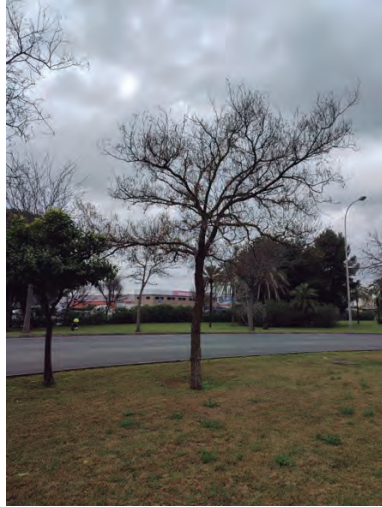
Datos Identificación y Localización				
ID árbol: 263	ID Arbomap: 12024	Especie: <i>Styphnolobium japonicum</i>	Tipología: Árbol	Categoría árbol: Trasplantable
Dirección/Zona: Rotonda Avda de la Aeronáutica-Avda. del Deporte				
Fecha inventario: 14/3/2022		Geolocalización: X= -5,920622 ; Y=37,386612		
Datos Dendrométricos y Estado				
Perímetro (cm): 70		Estado: Normal		
Observaciones Estado:				
Datos del Entorno				
Posición:	Rotonda			
Observaciones Entorno:				
Datos de Protección en Obra				
Radio Zona Crítica de Raíces. ZCR (m): 1,76	Radio Zona Protección del Árbol. ZPA (m): 2,67	Radio Zona Protección Mínima. ZPAm (m): 2,26
