ANEJO N° 12. PAISAJISMO Y MEDIOAMBIENTE

El presente informe tiene por objeto **proteger la vegetación** actualmente existente en el trazado del proyecto de construcción de un carril bus segregado entre Torreblanca, Sevilla Este y Santa Justa y que puede verse afectada por las obras, así como **definir el diseño paisajístico de las nuevas zonas ajardinadas proyectadas** a lo largo del ámbito de actuación y las **mejoras de los espacios verdes consolidados**.

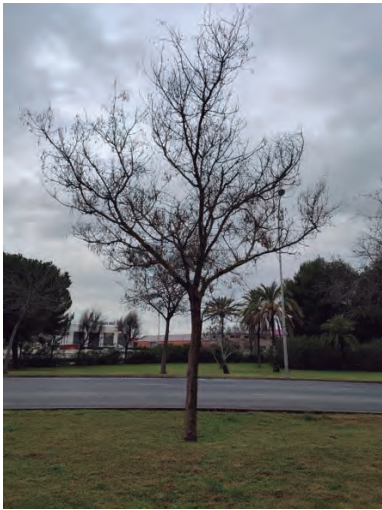
Datos Identificación y Localización				
ID árbol: 264	ID Arbomap:	Especie: <i>Styphnolobium japonicum</i>	Tipología: Árbol	Categoría árbol: Trasplantable
Dirección/Zona: Rotonda Avda de la Aeronáutica-Avda. del Deporte				
Fecha inventario: 14/3/2022		Geolocalización: X= -5,92069 ; Y=37,386648		
Datos Dendrométricos y Estado				
Perímetro (cm): 71		Estado: Normal		
Observaciones Estado:				
Datos del Entorno				
Posición:	Rotonda			
Observaciones Entorno:				
Datos de Protección en Obra				
Radio Zona Crítica de Raíces. ZCR (m): 1,77	Radio Zona Protección del Árbol. ZPA (m): 2,71	Radio Zona Protección Mínima. ZPAm (m): 2,27

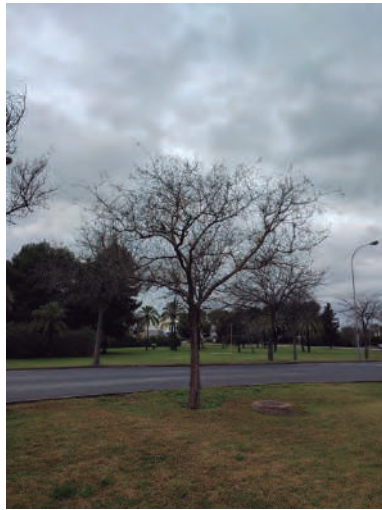
Datos Identificación y Localización				
ID árbol: 265	ID Arbomap: 12020	Especie: <i>Citrus aurantium</i>	Tipología: Árbol	Categoría árbol: Trasplantable
Dirección/Zona: Rotonda Avda de la Aeronáutica-Avda. del Deporte				
Fecha inventario: 14/3/2022		Geolocalización: X= -5,920787 ; Y=37,38686		
Datos Dendrométricos y Estado				
Perímetro (cm): 42		Estado: Normal		
Observaciones Estado:				
Datos del Entorno				
Posición:	Rotonda			
Observaciones Entorno:				
Datos de Protección en Obra				
Radio Zona Crítica de Raíces. ZCR (m): 1,42	Radio Zona Protección del Árbol. ZPA (m): 1,6	Radio Zona Protección Mínima. ZPAm (m): 1,6

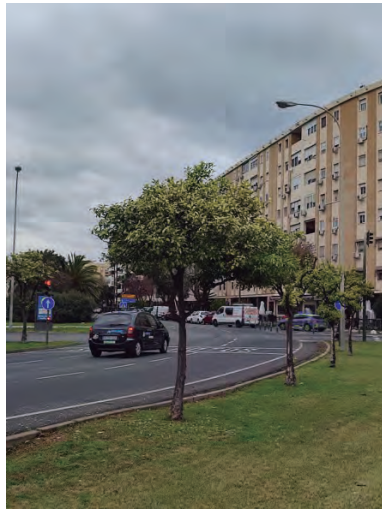
Datos Identificación y Localización				
ID árbol: 266	ID Arbomap: 12052	Especie: <i>Citrus aurantium</i>	Tipología: Árbol	Categoría árbol: Trasplantable
Dirección/Zona: Rotonda Avda de la Aeronáutica-Avda. del Deporte				
Fecha inventario: 14/3/2022		Geolocalización: X= -5,920379 ; Y=37,387067		
Datos Dendrométricos y Estado				
Perímetro (cm): 46		Estado: Normal		
Observaciones Estado:				
Datos del Entorno				
Posición:	Rotonda			
Observaciones Entorno:				
Datos de Protección en Obra				
Radio Zona Crítica de Raíces. ZCR (m): 1,48	Radio Zona Protección del Árbol. ZPA (m): 1,76	Radio Zona Protección Mínima. ZPAm (m): 1,76

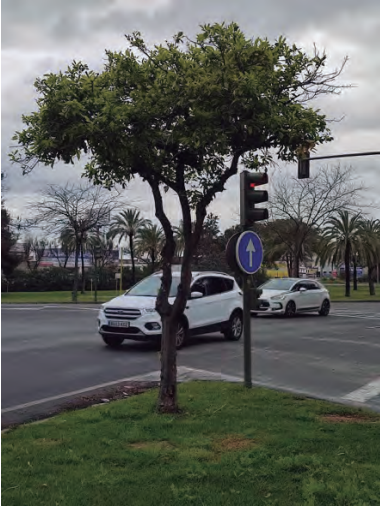
Datos Identificación y Localización				
ID árbol:	ID Arbomap:	Especie:	Tipología:	Categoría árbol:
267	12018	<i>Citrus aurantium</i>	Árbol	Trasplantable
Dirección/Zona: Rotonda Avda de la Aeronáutica-Avda. del Deporte				
Fecha inventario: 14/3/2022		Geolocalización: X= -5,920845 ; Y=37,386999		
Datos Dendrométricos y Estado				
Perímetro (cm): 54		Estado: Normal		
Observaciones Estado:				
Datos del Entorno				
Posición:	Rotonda			
Observaciones Entorno:				
Datos de Protección en Obra				
Radio Zona Crítica de Raíces. ZCR (m): 1,58	Radio Zona Protección del Árbol. ZPA (m): 2,06	Radio Zona Protección Mínima. ZPAm (m): 2,06

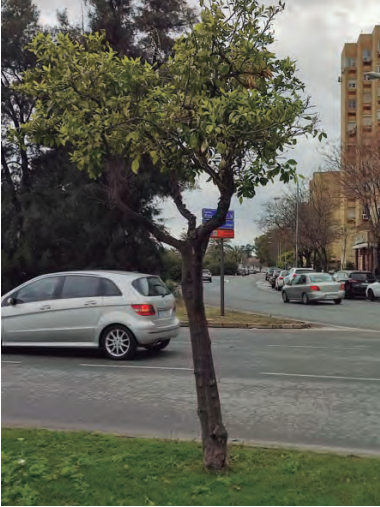
Datos Identificación y Localización				
ID árbol:	ID Arbomap:	Especie:	Tipología:	Categoría árbol:
268	12017	<i>Citrus aurantium</i>	Árbol	No trasplantable
Dirección/Zona: Rotonda Avda de la Aeronáutica-Avda. del Deporte				
Fecha inventario: 14/3/2022		Geolocalización: X= -5,920806 ; Y=37,387052		
Datos Dendrométricos y Estado				
Perímetro (cm): 40		Estado: Alterado		
Observaciones Estado: Varias ramas secas, baja vitalidad				
Datos del Entorno				
Posición:	Rotonda			
Observaciones Entorno:				
Datos de Protección en Obra				
Radio Zona Crítica de Raíces. ZCR (m): 1,39	Radio Zona Protección del Árbol. ZPA (m): 1,53	Radio Zona Protección Mínima. ZPAm (m): 1,53

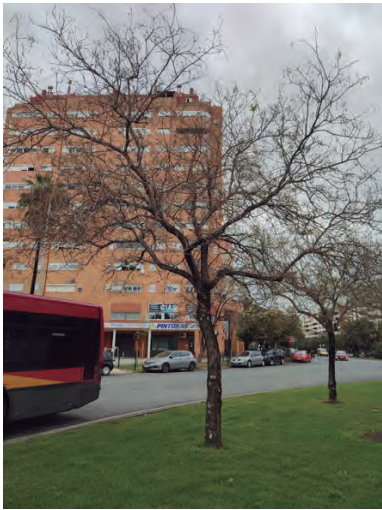
Datos Identificación y Localización				
ID árbol:	ID Arbomap:	Especie:	Tipología:	Categoría árbol:
269	12015	<i>Styphnolobium japonicum</i>	Árbol	Trasplantable
Dirección/Zona: Rotonda Avda de la Aeronáutica-Avda. del Deporte				
Fecha inventario: 14/3/2022		Geolocalización: X= -5,92077 ; Y=37,387117		
Datos Dendrométricos y Estado				
Perímetro (cm): 84		Estado: Normal		
Observaciones Estado:				
Datos del Entorno				
Posición:	Rotonda			
Observaciones Entorno:				
Datos de Protección en Obra				
Radio Zona Crítica de Raíces. ZCR (m): 1,9	Radio Zona Protección del Árbol. ZPA (m): 3,21	Radio Zona Protección Mínima. ZPAm (m): 2,4

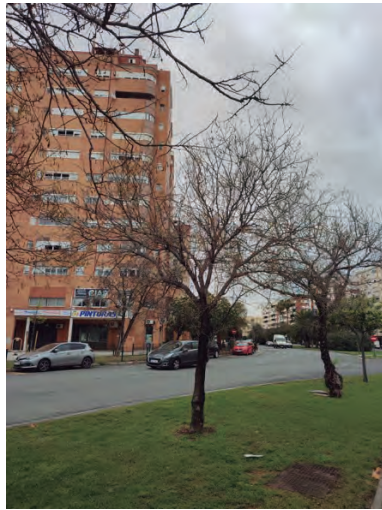
Datos Identificación y Localización				
ID árbol:	ID Arbomap:	Especie:	Tipología:	Categoría árbol:
270	12014	<i>Styphnolobium japonicum</i>	Árbol	Trasplantable
Dirección/Zona: Rotonda Avda de la Aeronáutica-Avda. del Deporte				
Fecha inventario: 14/3/2022		Geolocalización: X= -5,92072 ; Y=37,387171		
Datos Dendrométricos y Estado				
Perímetro (cm): 60		Estado: Normal		
Observaciones Estado:				
Datos del Entorno				
Posición:	Rotonda			
Observaciones Entorno:				
Datos de Protección en Obra				
Radio Zona Crítica de Raíces. ZCR (m): 1,65	Radio Zona Protección del Árbol. ZPA (m): 2,29	Radio Zona Protección Mínima. ZPAm (m): 2,15

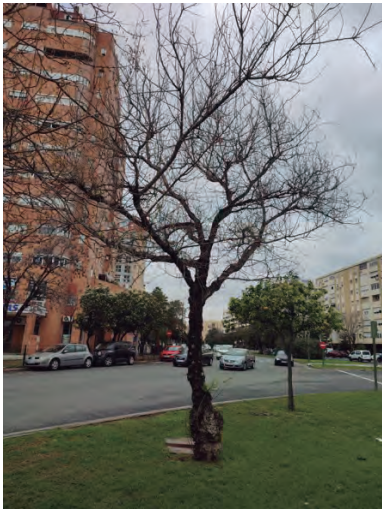
Datos Identificación y Localización				
ID árbol:	ID Arbomap:	Especie:	Tipología:	Categoría árbol:
271	12013	<i>Styphnolobium japonicum</i>	Árbol	No trasplantable
Dirección/Zona: Rotonda Avda de la Aeronáutica-Avda. del Deporte				
Fecha inventario: 14/3/2022		Geolocalización: X= -5,920658 ; Y=37,387212		
Datos Dendrométricos y Estado				
Perímetro (cm): 82		Estado: Alterado		
Observaciones Estado: Cavidad en cuello y tronco, presencia de cuerpos fructíferos.				
Datos del Entorno				
Posición:	Rotonda			
Observaciones Entorno:				
Datos de Protección en Obra				
Radio Zona Crítica de Raíces. ZCR (m): 1,88	Radio Zona Protección del Árbol. ZPA (m): 3,13	Radio Zona Protección Mínima. ZPAm (m): 2,38

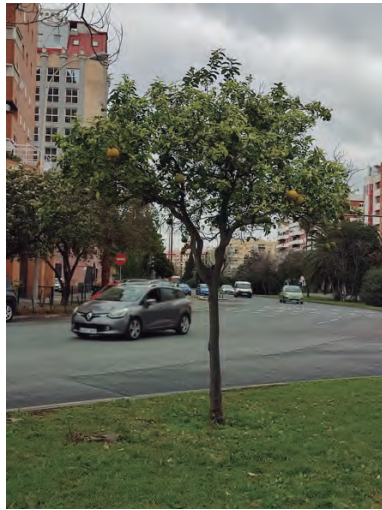
Datos Identificación y Localización				
ID árbol:	ID Arbomap:	Especie:	Tipología:	Categoría árbol:
272	12012	<i>Citrus aurantium</i>	Árbol	Trasplantable
Dirección/Zona: Rotonda Avda de la Aeronáutica-Avda. del Deporte				
Fecha inventario: 14/3/2022		Geolocalización: X= -5,920592 ; Y=37,387246		
Datos Dendrométricos y Estado				
Perímetro (cm): 36		Estado: Normal		
Observaciones Estado:				
Datos del Entorno				
Posición:	Rotonda			
Observaciones Entorno:				
Datos de Protección en Obra				
Radio Zona Crítica de Raíces. ZCR (m): 1,33	Radio Zona Protección del Árbol. ZPA (m): 1,38	Radio Zona Protección Mínima. ZPAm (m): 1,38

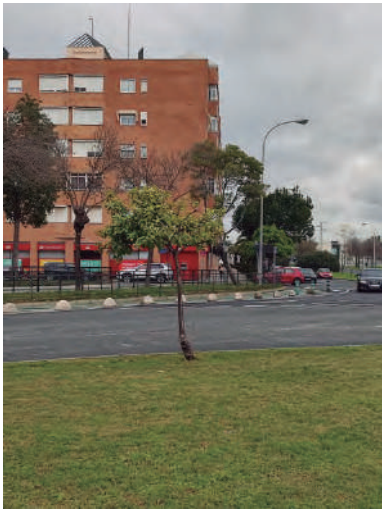
Datos Identificación y Localización				
ID árbol:	ID Arbomap:	Especie:	Tipología:	Categoría árbol:
273	12043	<i>Citrus aurantium</i>	Árbol	No trasplantable
Dirección/Zona: Rotonda Avda de la Aeronáutica-Avda. del Deporte				
Fecha inventario: 14/3/2022		Geolocalización: X= -5,919941 ; Y=37,38709		
Datos Dendrométricos y Estado				
Perímetro (cm): 23		Estado: Alterado		
Observaciones Estado: Varias ramas secas, baja vitalidad				
Datos del Entorno				
Posición:	Rotonda			
Observaciones Entorno:				
Datos de Protección en Obra				
Radio Zona Crítica de Raíces. ZCR (m): 1,14	Radio Zona Protección del Árbol. ZPA (m): 1,14	Radio Zona Protección Mínima. ZPAm (m): 1,14

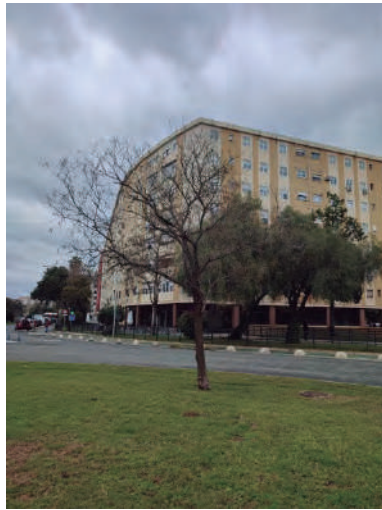
Datos Identificación y Localización				
ID árbol:	ID Arbomap:	Especie:	Tipología:	Categoría árbol:
274	12045	<i>Styphnolobium japonicum</i>	Árbol	Trasplantable
Dirección/Zona: Rotonda Avda de la Aeronáutica-Avda. del Deporte				
Fecha inventario: 14/3/2022		Geolocalización: X= -5,920046 ; Y=37,387175		
Datos Dendrométricos y Estado				
Perímetro (cm): 67		Estado: Normal		
Observaciones Estado:				
Datos del Entorno				
Posición:	Rotonda			
Observaciones Entorno:				
Datos de Protección en Obra				
Radio Zona Crítica de Raíces. ZCR (m): 1,73	Radio Zona Protección del Árbol. ZPA (m): 2,56	Radio Zona Protección Mínima. ZPAm (m): 2,23

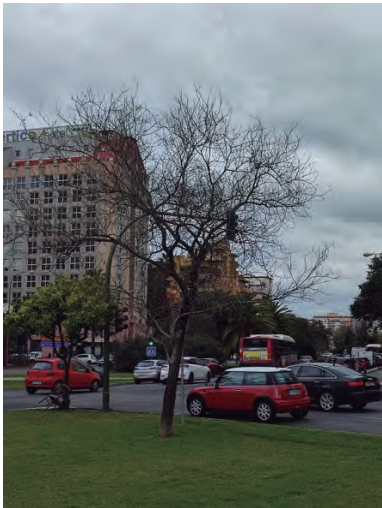
Datos Identificación y Localización				
ID árbol:	ID Arbomap:	Especie:	Tipología:	Categoría árbol:
275	12047	<i>Styphnolobium japonicum</i>	Árbol	Trasplantable
Dirección/Zona: Rotonda Avda de la Aeronáutica-Avda. del Deporte				
Fecha inventario: 14/3/2022		Geolocalización: X= -5,920147 ; Y=37,387248		
Datos Dendrométricos y Estado				
Perímetro (cm): 74		Estado: Normal		
Observaciones Estado:				
Datos del Entorno				
Posición:	Rotonda			
Observaciones Entorno:				
Datos de Protección en Obra				
Radio Zona Crítica de Raíces. ZCR (m): 1,8	Radio Zona Protección del Árbol. ZPA (m): 2,83	Radio Zona Protección Mínima. ZPAm (m): 2,3

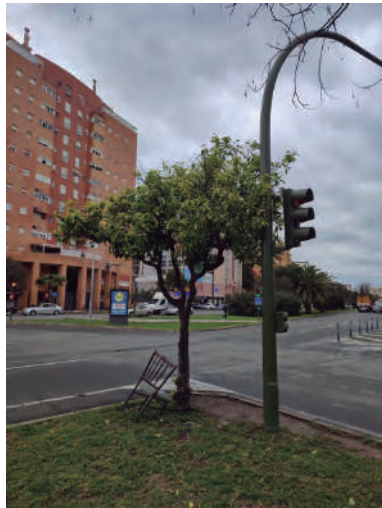
Datos Identificación y Localización				
ID árbol:	ID Arbomap:	Especie:	Tipología:	Categoría árbol:
276	12048	<i>Citrus aurantium</i>	Árbol	Trasplantable
Dirección/Zona: Rotonda Avda de la Aeronáutica-Avda. del Deporte				
Fecha inventario: 14/3/2022		Geolocalización: X= -5,920198 ; Y=37,387262		
Datos Dendrométricos y Estado				
Perímetro (cm): 49		Estado: Normal		
Observaciones Estado:				
Datos del Entorno				
Posición:	Rotonda			
Observaciones Entorno:				
Datos de Protección en Obra				
Radio Zona Crítica de Raíces. ZCR (m): 1,52	Radio Zona Protección del Árbol. ZPA (m): 1,87	Radio Zona Protección Mínima. ZPAm (m): 1,87

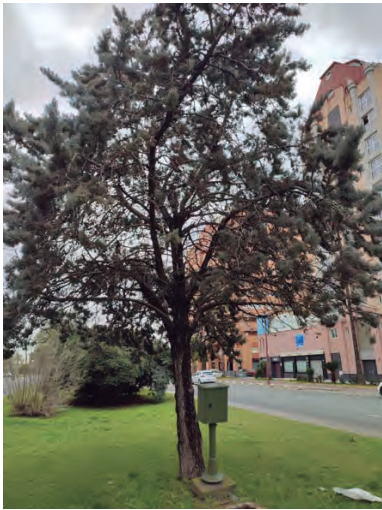
Datos Identificación y Localización				
ID árbol: 277	ID Arbomap: 12002	Especie: <i>Cupressus arizonica</i>	Tipología: Árbol	Categoría árbol: No trasplantable
Dirección/Zona: Avda. de la Aeronáutica				
Fecha inventario: 14/3/2022		Geolocalización: X= -5,920258 ; Y=37,388489		
Datos Dendrométricos y Estado				
Perímetro (cm): 112		Estado: Normal		
Observaciones Estado:				
Datos del Entorno				
Posición:	Mediana			
Observaciones Entorno:				
Datos de Protección en Obra				
Radio Zona Crítica de Raíces. ZCR (m): 2,15	Radio Zona Protección del Árbol. ZPA (m): 4,28		Radio Zona Protección Mínima. ZPAm (m): 2,65

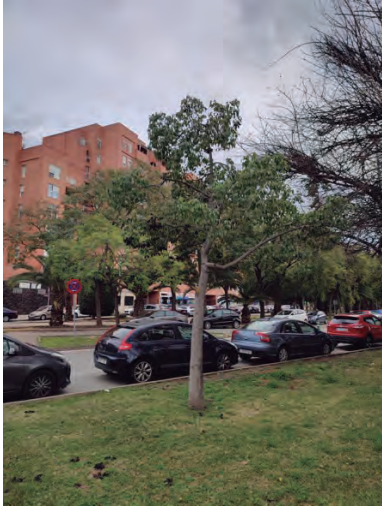
Datos Identificación y Localización				
ID árbol:	ID Arbomap:	Especie:	Tipología:	Categoría árbol:
279	11645	<i>Brachychiton populneus</i>	Árbol	No trasplantable
Dirección/Zona: C/ Gruta de las Maravillas				
Fecha inventario: 14/3/2022		Geolocalización: X= -5,943814 ; Y=37,400363		
Datos Dendrométricos y Estado				
Perímetro (cm): 66		Estado: Normal		
Observaciones Estado:				
Datos del Entorno				
Posición:	Pradera			
Observaciones Entorno:				
Datos de Protección en Obra				
Radio Zona Crítica de Raíces. ZCR (m): 1,72	Radio Zona Protección del Árbol. ZPA (m): 2,52	Radio Zona Protección Mínima. ZPAm (m): 2,22

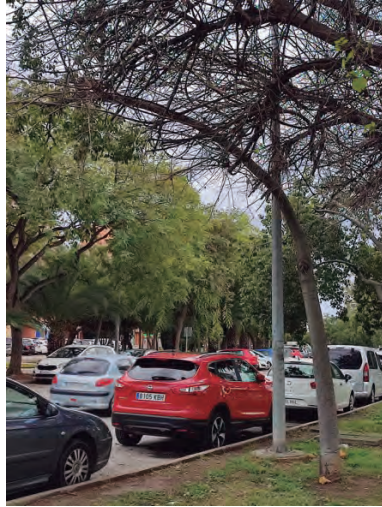
Datos Identificación y Localización				
ID árbol:	ID Arbomap:	Especie:	Tipología:	Categoría árbol:
280	11646	<i>Brachychiton populneus</i>	Árbol	No trasplantable
Dirección/Zona: C/ Gruta de las Maravillas				
Fecha inventario: 14/3/2022		Geolocalización: X= -5,943852 ; Y=37,400319		
Datos Dendrométricos y Estado				
Perímetro (cm): 71		Estado: Alterado		
Observaciones Estado: Inclinación 30º baja vitalidad				
Datos del Entorno				
Posición:	Pradera			
Observaciones Entorno:				
Datos de Protección en Obra				
Radio Zona Crítica de Raíces. ZCR (m): 1,77	Radio Zona Protección del Árbol. ZPA (m): 2,71	Radio Zona Protección Mínima. ZPAm (m): 2,27

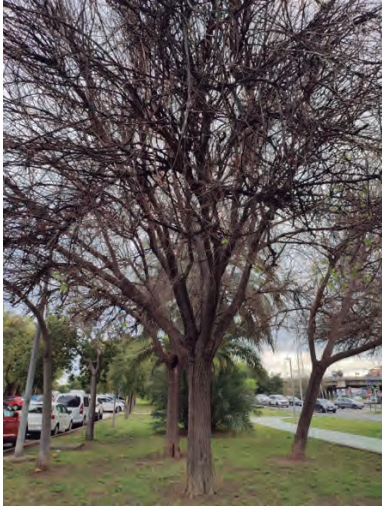
Datos Identificación y Localización				
ID árbol:	ID Arbomap:	Especie:	Tipología:	Categoría árbol:
281	11649	<i>Morus alba</i>	Árbol	No trasplantable
Dirección/Zona: C/ Gruta de las Maravillas				
Fecha inventario: 14/3/2022		Geolocalización: X= -5,943927 ; Y=37,40034		
Datos Dendrométricos y Estado				
Perímetro (cm): 140		Estado: Normal		
Observaciones Estado:				
Datos del Entorno				
Posición:	Pradera			
Observaciones Entorno:				
Datos de Protección en Obra				
Radio Zona Crítica de Raíces. ZCR (m): 2,36	Radio Zona Protección del Árbol. ZPA (m): 5,35	Radio Zona Protección Mínima. ZPAm (m): 2,86

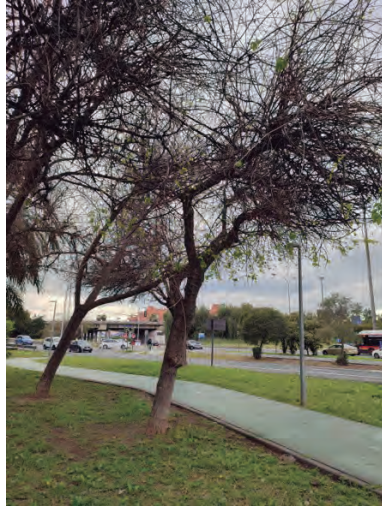
Datos Identificación y Localización				
ID árbol:	ID Arbomap:	Especie:	Tipología:	Categoría árbol:
282	11651	<i>Morus alba</i>	Árbol	No trasplantable
Dirección/Zona: C/ Gruta de las Maravillas				
Fecha inventario: 14/3/2022		Geolocalización: X= -5,943947 ; Y=37,400359		
Datos Dendrométricos y Estado				
Perímetro (cm): 92		Estado: Normal		
Observaciones Estado:				
Datos del Entorno				
Posición:	Pradera			
Observaciones Entorno:				
Datos de Protección en Obra				
Radio Zona Crítica de Raíces. ZCR (m): 1,98	Radio Zona Protección del Árbol. ZPA (m): 3,51	Radio Zona Protección Mínima. ZPAm (m): 2,48

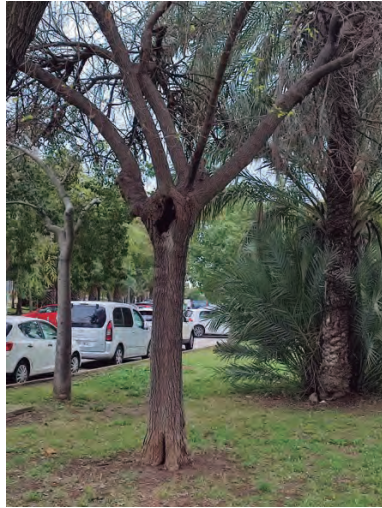
Datos Identificación y Localización			
ID árbol: 284	ID Arbomap: 11650	Especie: <i>Morus alba</i>	Tipología: Árbol
Dirección/Zona: C/ Gruta de las Maravillas		Categoría árbol: No trasplantable	
Fecha inventario: 14/3/2022		Geolocalización: X= -5,943947 ; Y=37,400311	
Datos Dendrométricos y Estado			
Perímetro (cm): 118		Estado: Alterado	
Observaciones Estado: Cavidad en cuello y cruz			
Datos del Entorno			
Posición:		Pradera	
Observaciones Entorno:			
Datos de Protección en Obra			
Radio Zona Crítica de Raíces. ZCR (m): 2,19	Radio Zona Protección del Árbol. ZPA (m): 4,51	Radio Zona Protección Mínima. ZPAm (m): 2,69

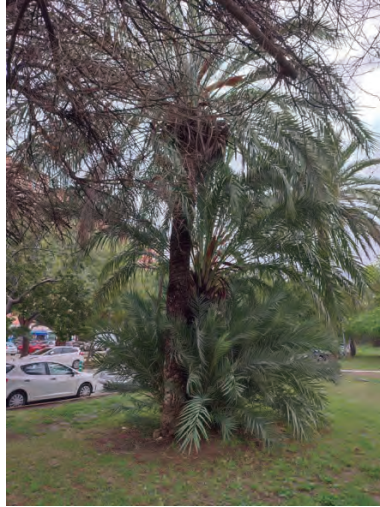
Datos Identificación y Localización				
ID árbol:	ID Arbomap:	Especie:	Tipología:	Categoría árbol:
286	11654	<i>Phoenix dactylifera</i>	Palmera	Trasplantable
Dirección/Zona: C/ Gruta de las Maravillas				
Fecha inventario: 14/3/2022		Geolocalización: X= -5,943972 ; Y=37,400261		
Datos Dendrométricos y Estado				
Perímetro (cm): -		Estado: Normal		
Observaciones Estado: Grupo con varios pies desde la base				
Datos del Entorno				
Posición:	Pradera			
Observaciones Entorno:				
Datos de Protección en Obra				
Radio Zona Crítica de Raíces. ZCR (m): 0,03	Radio Zona Protección del Árbol. ZPA (m): 0,03	Radio Zona Protección Mínima. ZPAm (m): 0,03

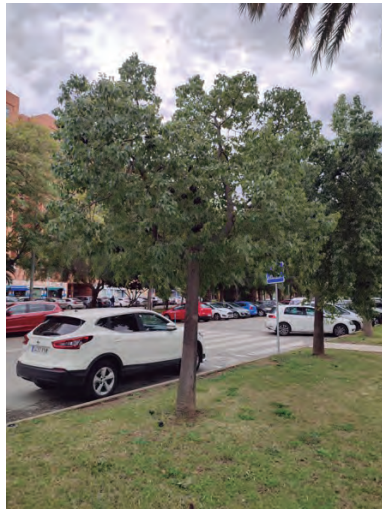
Datos Identificación y Localización				
ID árbol:	ID Arbomap:	Especie:	Tipología:	Categoría árbol:
290	11647	<i>Brachychiton populneus</i>	Árbol	No trasplantable
Dirección/Zona: C/ Gruta de las Maravillas				
Fecha inventario: 14/3/2022		Geolocalización: X= -5,944029 ; Y=37,40011		
Datos Dendrométricos y Estado				
Perímetro (cm): 64		Estado: Normal		
Observaciones Estado:				
Datos del Entorno				
Posición:	Pradera			
Observaciones Entorno:				
Datos de Protección en Obra				
Radio Zona Crítica de Raíces. ZCR (m): 1,7	Radio Zona Protección del Árbol. ZPA (m): 2,44	Radio Zona Protección Mínima. ZPAm (m): 2,2

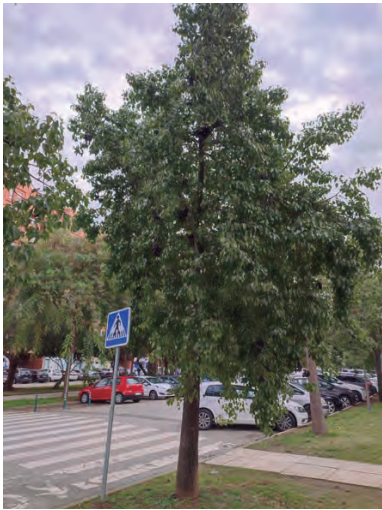
Datos Identificación y Localización				
ID árbol:	ID Arbomap:	Especie:	Tipología:	Categoría árbol:
291	11648	<i>Brachychiton populneus</i>	Árbol	No trasplantable
Dirección/Zona: C/ Gruta de las Maravillas				
Fecha inventario: 14/3/2022		Geolocalización: X= -5,944064 ; Y=37,400066		
Datos Dendrométricos y Estado				
Perímetro (cm): 75		Estado: Normal		
Observaciones Estado:				
Datos del Entorno				
Posición:	Pradera			
Observaciones Entorno:				
Datos de Protección en Obra				
Radio Zona Crítica de Raíces. ZCR (m): 1,81	Radio Zona Protección del Árbol. ZPA (m): 2,87	Radio Zona Protección Mínima. ZPAm (m): 2,31

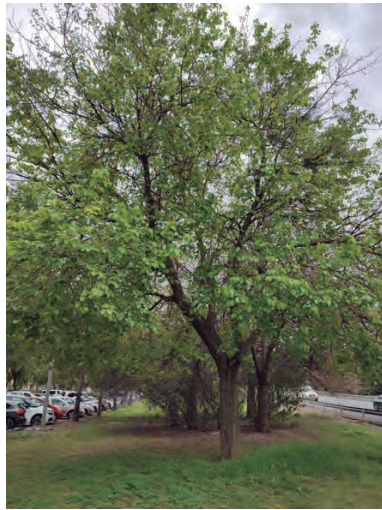
Datos Identificación y Localización				
ID árbol:	ID Arbomap:	Especie:	Tipología:	Categoría árbol:
292	11665	<i>Morus alba</i>	Árbol	No trasplantable
Dirección/Zona: C/ Gruta de las Maravillas				
Fecha inventario: 14/3/2022		Geolocalización: X= -5,944235 ; Y=37,400022		
Datos Dendrométricos y Estado				
Perímetro (cm): 144		Estado: Normal		
Observaciones Estado:				
Datos del Entorno				
Posición:	Pradera			
Observaciones Entorno:				
Datos de Protección en Obra				
Radio Zona Crítica de Raíces. ZCR (m): 2,38	Radio Zona Protección del Árbol. ZPA (m): 5,5	Radio Zona Protección Mínima. ZPAm (m): 2,88

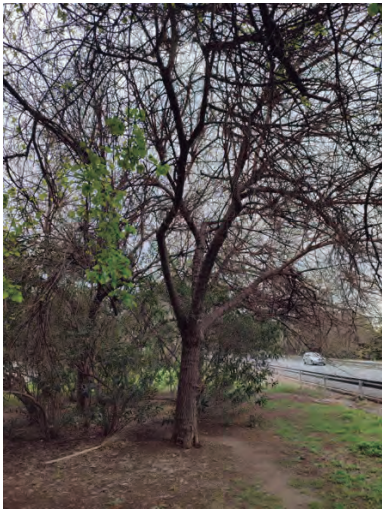
Datos Identificación y Localización				
ID árbol:	ID Arbomap:	Especie:	Tipología:	Categoría árbol:
293	11666	<i>Morus alba</i>	Árbol	No trasplantable
Dirección/Zona: C/ Gruta de las Maravillas				
Fecha inventario: 14/3/2022		Geolocalización: X= -5,944304 ; Y=37,399959		
Datos Dendrométricos y Estado				
Perímetro (cm): 135		Estado: Normal		
Observaciones Estado:				
Datos del Entorno				
Posición:	Pradera			
Observaciones Entorno:				
Datos de Protección en Obra				
Radio Zona Crítica de Raíces. ZCR (m): 2,32	Radio Zona Protección del Árbol. ZPA (m): 5,16	Radio Zona Protección Mínima. ZPAm (m): 2,82

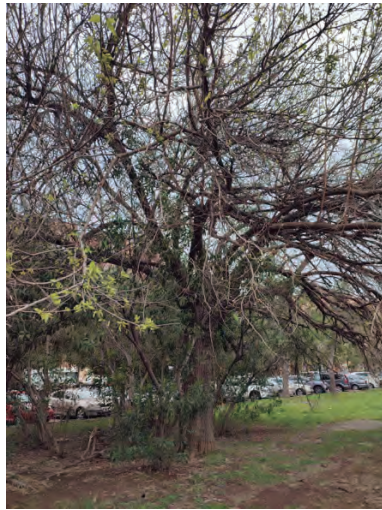
Datos Identificación y Localización				
ID árbol:	ID Arbomap:	Especie:	Tipología:	Categoría árbol:
294	11668	<i>Morus alba</i>	Árbol	No trasplantable
Dirección/Zona: C/ Gruta de las Maravillas				
Fecha inventario: 14/3/2022		Geolocalización: X= -5,944311 ; Y=37,399885		
Datos Dendrométricos y Estado				
Perímetro (cm): 181		Estado: Normal		
Observaciones Estado:				
Datos del Entorno				
Posición:	Pradera			
Observaciones Entorno:				
Datos de Protección en Obra				
Radio Zona Crítica de Raíces. ZCR (m): 2,63	Radio Zona Protección del Árbol. ZPA (m): 6,91	Radio Zona Protección Mínima. ZPAm (m): 3,13

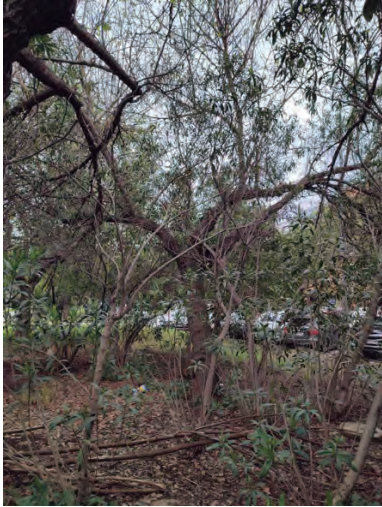
Datos Identificación y Localización				
ID árbol:	ID Arbomap:	Especie:	Tipología:	Categoría árbol:
295	11667	<i>Morus alba</i>	Árbol	No trasplantable
Dirección/Zona: C/ Gruta de las Maravillas				
Fecha inventario: 14/3/2022		Geolocalización: X= -5,944245 ; Y=37,399939		
Datos Dendrométricos y Estado				
Perímetro (cm): 132		Estado: Normal		
Observaciones Estado:				
Datos del Entorno				
Posición:	Pradera			
Observaciones Entorno:				
Datos de Protección en Obra				
Radio Zona Crítica de Raíces. ZCR (m): 2,3	Radio Zona Protección del Árbol. ZPA (m): 5,04	Radio Zona Protección Mínima. ZPAm (m): 2,8

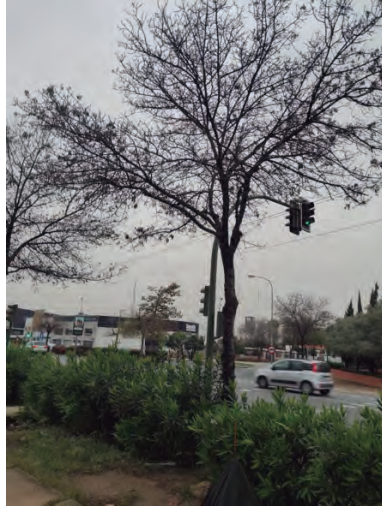
Datos Identificación y Localización				
ID árbol:	ID Arbomap:	Especie:	Tipología:	Categoría árbol:
296	122262	<i>Fraxinus angustifolia</i>	Árbol	Trasplantable
Dirección/Zona:				
Fecha inventario: 14/3/2022		Geolocalización: X= -5,952083 ; Y=37,393723		
Datos Dendrométricos y Estado				
Perímetro (cm): 62		Estado: Normal		
Observaciones Estado:				
Datos del Entorno				
Posición:	Mediana			
Observaciones Entorno:				
Datos de Protección en Obra				
Radio Zona Crítica de Raíces. ZCR (m): 1,67	Radio Zona Protección del Árbol. ZPA (m): 2,37	Radio Zona Protección Mínima. ZPAm (m): 2,17

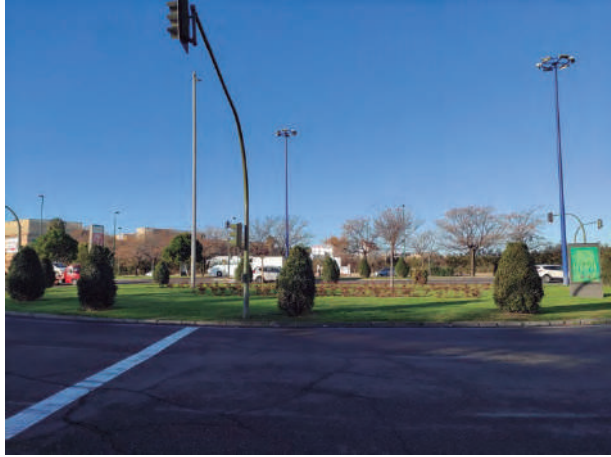
Datos Identificación y Localización				
ID árbol:	ID Arbomap:	Especie:	Tipología:	Categoría árbol:
300		<i>Laurus nobilis</i>	Arbusto	Trasplantable
Dirección/Zona: Rotonda Avda. de Monte Sierra-Avda. Padre José María Javierre				
Fecha inventario: 14/3/2022		Geolocalización: X= -5,958662 ; Y=37,390312		
Datos Dendrométricos y Estado				
Perímetro (cm): -		Estado: Normal		
Observaciones Estado: Podado en topiaria. 1 m de ancho. Porte arbustivo desde la base.				
Datos del Entorno				
Posición:	Rotonda			
Observaciones Entorno:				
Datos de Protección en Obra				
Radio Zona Crítica de Raíces. ZCR (m): 1,5	Radio Zona Protección del Árbol. ZPA (m): 1,5	Radio Zona Protección Mínima. ZPAm (m): 1,5

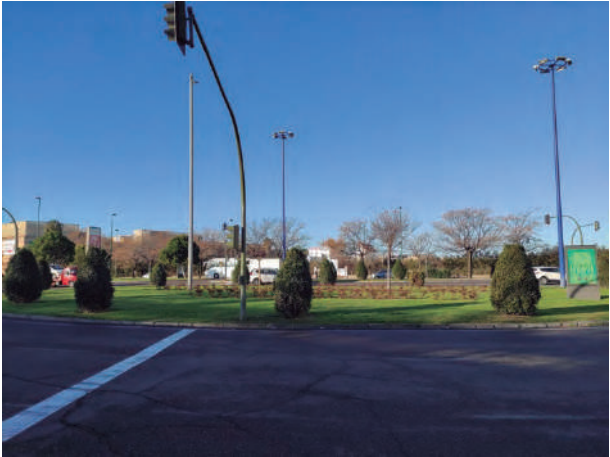
Datos Identificación y Localización				
ID árbol: 302	ID Arbomap:	Especie: <i>Laurus nobilis</i>	Tipología: Arbusto	Categoría árbol: Trasplantable
Dirección/Zona: Rotonda Avda. de Monte Sierra-Avda.Padre José María Javierre				
Fecha inventario: 14/3/2022		Geolocalización: X= -5,95875 ; Y=37,390199		
Datos Dendrométricos y Estado				
Perímetro (cm): -		Estado: Normal		
Observaciones Estado: Podado en topiaria. 1 m de ancho. Porte arbustivo desde la base.				
Datos del Entorno				
Posición:	Rotonda			
Observaciones Entorno:				
Datos de Protección en Obra				
Radio Zona Crítica de Raíces. ZCR (m): 1,5	Radio Zona Protección del Árbol. ZPA (m): 1,5	Radio Zona Protección Mínima. ZPAm (m): 1,5

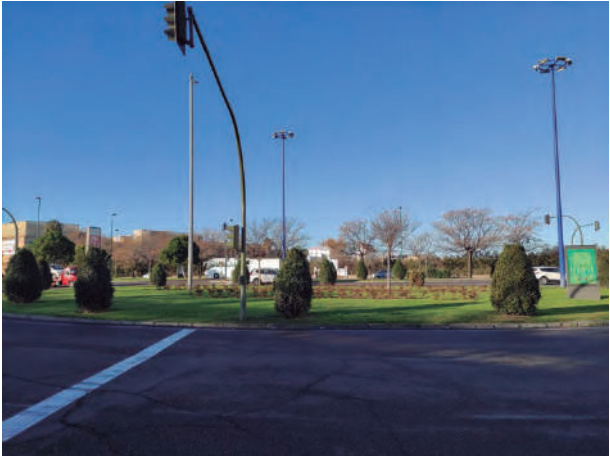
Datos Identificación y Localización				
ID árbol: 306	ID Arbomap:	Especie: <i>Laurus nobilis</i>	Tipología: Arbusto	Categoría árbol: Trasplantable
Dirección/Zona: Rotonda Avda. de Monte Sierra-Avda.Padre José María Javierre				
Fecha inventario: 14/3/2022		Geolocalización: X= -5,958957 ; Y=37,390531		
Datos Dendrométricos y Estado				
Perímetro (cm): -		Estado: Normal		
Observaciones Estado: Podado en topiaria. 1 m de ancho. Porte arbustivo desde la base.				
Datos del Entorno				
Posición:	Rotonda			
Observaciones Entorno:				
Datos de Protección en Obra				
Radio Zona Crítica de Raíces. ZCR (m): 1,5	Radio Zona Protección del Árbol. ZPA (m): 1,5	Radio Zona Protección Mínima. ZPAm (m): 1,5

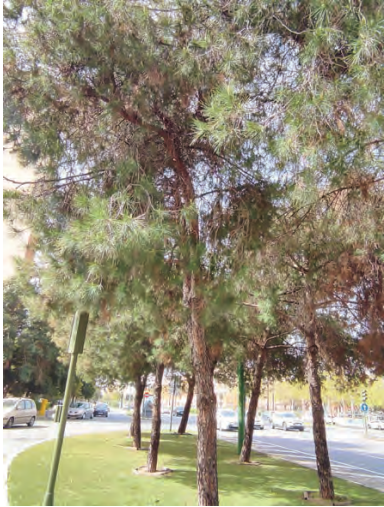
Datos Identificación y Localización				
ID árbol:	ID Arbomap:	Especie:	Tipología:	Categoría árbol:
312	113122	<i>Pinus pinea</i>	Árbol	No trasplantable
Dirección/Zona: Rotonda Calle Efeso-Avda Kansas City				
Fecha inventario: 14/3/2022		Geolocalización: X= -5,965998 ; Y=37,396893		
Datos Dendrométricos y Estado				
Perímetro (cm): 90		Estado: Normal		
Observaciones Estado: Vitalidad media				
Datos del Entorno				
Posición:	Rotonda			
Observaciones Entorno:				
Datos de Protección en Obra				
Radio Zona Crítica de Raíces. ZCR (m): 1,96	Radio Zona Protección del Árbol. ZPA (m): 3,44	Radio Zona Protección Mínima. ZPAm (m): 2,46

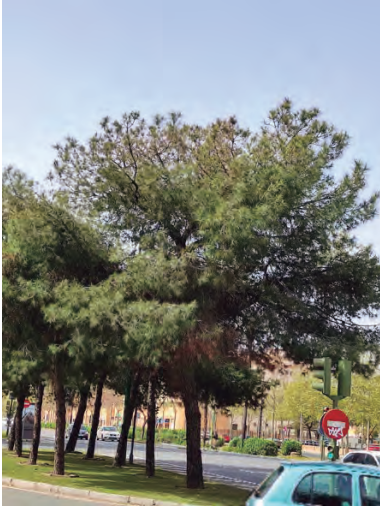
Datos Identificación y Localización				
ID árbol:	ID Arbomap:	Especie:	Tipología:	Categoría árbol:
313	123195	<i>Pinus pinea</i>	Árbol	No trasplantable
Dirección/Zona: Rotonda Calle Efeso-Avda Kansas City				
Fecha inventario: 14/3/2022		Geolocalización: X= -5,966051 ; Y=37,396899		
Datos Dendrométricos y Estado				
Perímetro (cm): 85		Estado: Normal		
Observaciones Estado: Vitalidad media				
Datos del Entorno				
Posición:	Rotonda			
Observaciones Entorno:				
Datos de Protección en Obra				
Radio Zona Crítica de Raíces. ZCR (m): 1,91	Radio Zona Protección del Árbol. ZPA (m): 3,25	Radio Zona Protección Mínima. ZPAm (m): 2,41

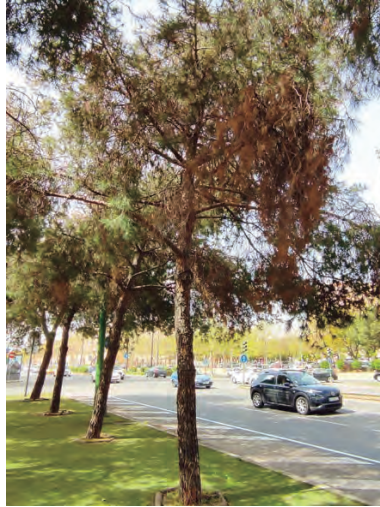
Datos Identificación y Localización				
ID árbol:	ID Arbomap:	Especie:	Tipología:	Categoría árbol:
314	113120	<i>Pinus pinea</i>	Árbol	No trasplantable
Dirección/Zona: Rotonda Calle Efeso-Avda Kansas City				
Fecha inventario: 14/3/2022		Geolocalización: X= -5,966005 ; Y=37,396941		
Datos Dendrométricos y Estado				
Perímetro (cm): 90		Estado: Normal		
Observaciones Estado: Vitalidad media-baja				
Datos del Entorno				
Posición:	Rotonda			
Observaciones Entorno:				
Datos de Protección en Obra				
Radio Zona Crítica de Raíces. ZCR (m): 1,96	Radio Zona Protección del Árbol. ZPA (m): 3,44	Radio Zona Protección Mínima. ZPAm (m): 2,46

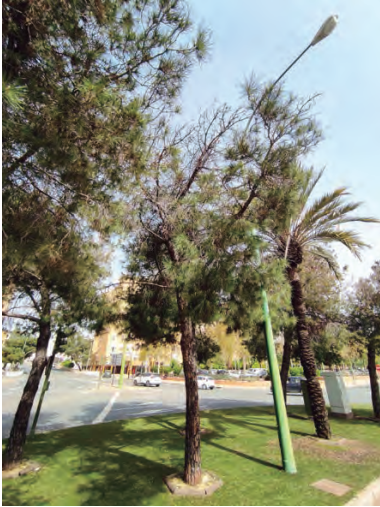
Datos Identificación y Localización				
ID árbol:	ID Arbomap:	Especie:	Tipología:	Categoría árbol:
315	113938	<i>Pinus pinea</i>	Árbol	No trasplantable
Dirección/Zona: Rotonda Calle Efeso-Avda Kansas City				
Fecha inventario: 14/3/2022		Geolocalización: X= -5,966355 ; Y=37,39701		
Datos Dendrométricos y Estado				
Perímetro (cm): 81		Estado: Normal		
Observaciones Estado: Vitalidad media-baja				
Datos del Entorno				
Posición:	Rotonda			
Observaciones Entorno:				
Datos de Protección en Obra				
Radio Zona Crítica de Raíces. ZCR (m): 1,87	Radio Zona Protección del Árbol. ZPA (m): 3,09	Radio Zona Protección Mínima. ZPAm (m): 2,37

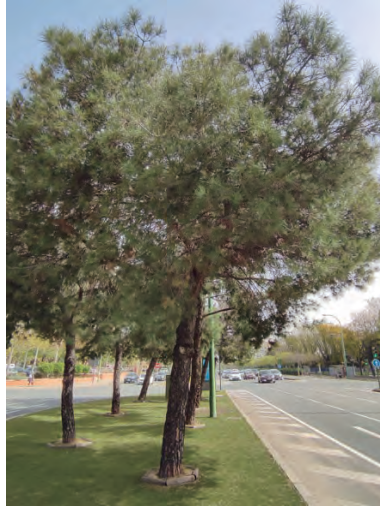
Datos Identificación y Localización				
ID árbol:	ID Arbomap:	Especie:	Tipología:	Categoría árbol:
316	119344	<i>Pinus pinea</i>	Árbol	No trasplantable
Dirección/Zona: Rotonda Calle Efeso-Avda Kansas City				
Fecha inventario: 14/3/2022		Geolocalización: X= -5,966407 ; Y=37,396969		
Datos Dendrométricos y Estado				
Perímetro (cm): 109		Estado: Normal		
Observaciones Estado: Vitalidad media-baja				
Datos del Entorno				
Posición:	Rotonda			
Observaciones Entorno:				
Datos de Protección en Obra				
Radio Zona Crítica de Raíces. ZCR (m): 2,12	Radio Zona Protección del Árbol. ZPA (m): 4,16	Radio Zona Protección Mínima. ZPAm (m): 2,62

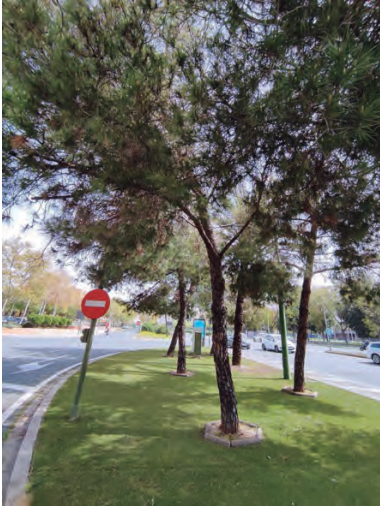
Datos Identificación y Localización				
ID árbol:	ID Arbomap:	Especie:	Tipología:	Categoría árbol:
317	113935	<i>Pinus pinea</i>	Árbol	No trasplantable
Dirección/Zona: Rotonda Calle Efeso-Avda Kansas City				
Fecha inventario: 14/3/2022		Geolocalización: X= -5,966407 ; Y=37,397027		
Datos Dendrométricos y Estado				
Perímetro (cm): 84		Estado: Normal		
Observaciones Estado: Vitalidad media-baja				
Datos del Entorno				
Posición:	Rotonda			
Observaciones Entorno:				
Datos de Protección en Obra				
Radio Zona Crítica de Raíces. ZCR (m): 1,9	Radio Zona Protección del Árbol. ZPA (m): 3,21	Radio Zona Protección Mínima. ZPAm (m): 2,4

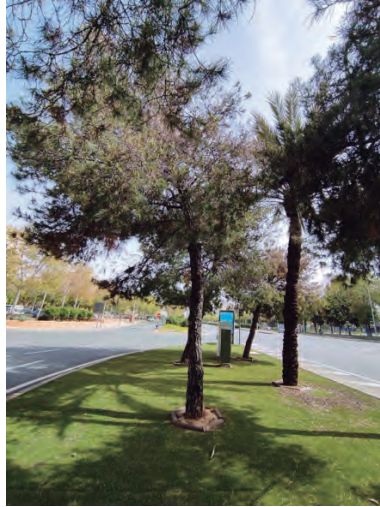
Datos Identificación y Localización				
ID árbol:	ID Arbomap:	Especie:	Tipología:	Categoría árbol:
318	113936	<i>Pinus pinea</i>	Árbol	No trasplantable
Dirección/Zona: Rotonda Calle Efeso-Avda Kansas City				
Fecha inventario: 14/3/2022		Geolocalización: X= -5,966358 ; Y=37,397064		
Datos Dendrométricos y Estado				
Perímetro (cm): 85		Estado: Normal		
Observaciones Estado: Vitalidad media-baja				
Datos del Entorno				
Posición:	Rotonda			
Observaciones Entorno:				
Datos de Protección en Obra				
Radio Zona Crítica de Raíces. ZCR (m): 1,91	Radio Zona Protección del Árbol. ZPA (m): 3,25	Radio Zona Protección Mínima. ZPAm (m): 2,41

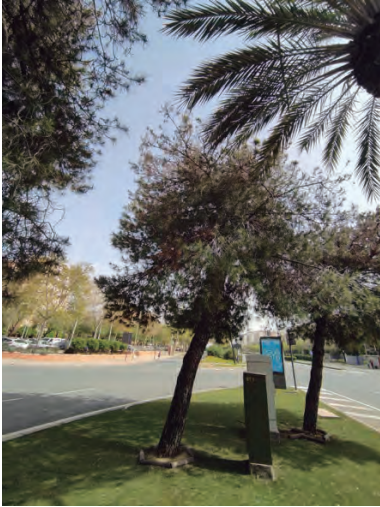
Datos Identificación y Localización				
ID árbol:	ID Arbomap:	Especie:	Tipología:	Categoría árbol:
319	113937	<i>Pinus pinea</i>	Árbol	No trasplantable
Dirección/Zona: Rotonda Calle Efeso-Avda Kansas City				
Fecha inventario: 14/3/2022		Geolocalización: X= -5,966309 ; Y=37,397103		
Datos Dendrométricos y Estado				
Perímetro (cm): 98		Estado: Normal		
Observaciones Estado: Vitalidad media-baja				
Datos del Entorno				
Posición:	Rotonda			
Observaciones Entorno:				
Datos de Protección en Obra				
Radio Zona Crítica de Raíces. ZCR (m): 2,03	Radio Zona Protección del Árbol. ZPA (m): 3,74	Radio Zona Protección Mínima. ZPAm (m): 2,53

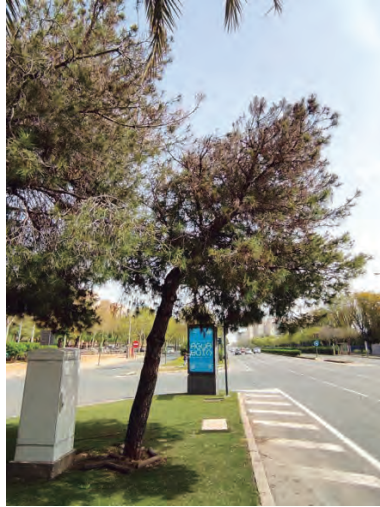
Datos Identificación y Localización				
ID árbol:	ID Arbomap:	Especie:	Tipología:	Categoría árbol:
320	119345	<i>Pinus pinea</i>	Árbol	No trasplantable
Dirección/Zona: Rotonda Calle Efeso-Avda Kansas City				
Fecha inventario: 14/3/2022		Geolocalización: X= -5,966237 ; Y=37,3971		
Datos Dendrométricos y Estado				
Perímetro (cm): 85		Estado: Normal		
Observaciones Estado: Vitalidad media-baja				
Datos del Entorno				
Posición:	Rotonda			
Observaciones Entorno:				
Datos de Protección en Obra				
Radio Zona Crítica de Raíces. ZCR (m): 2	Radio Zona Protección del Árbol. ZPA (m): 2	Radio Zona Protección Mínima. ZPAm (m): 2

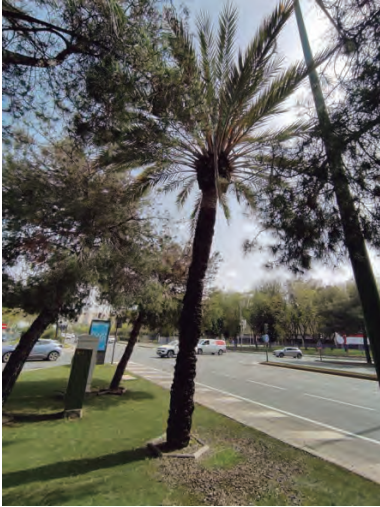
Datos Identificación y Localización				
ID árbol:	ID Arbomap:	Especie:	Tipología:	Categoría árbol:
321	40268	<i>Phoenix dactylifera</i>	Palmera	Trasplantable
Dirección/Zona: Rotonda Calle Efeso-Avda Kansas City				
Fecha inventario: 14/3/2022		Geolocalización: X= -5,966291 ; Y=37,397043		
Datos Dendrométricos y Estado				
Perímetro (cm): -		Estado: Normal		
Observaciones Estado: Vitalidad media-baja				
Datos del Entorno				
Posición:	Rotonda			
Observaciones Entorno:				
Datos de Protección en Obra				
Radio Zona Crítica de Raíces. ZCR (m): 2	Radio Zona Protección del Árbol. ZPA (m): 2	Radio Zona Protección Mínima. ZPAm (m): 2

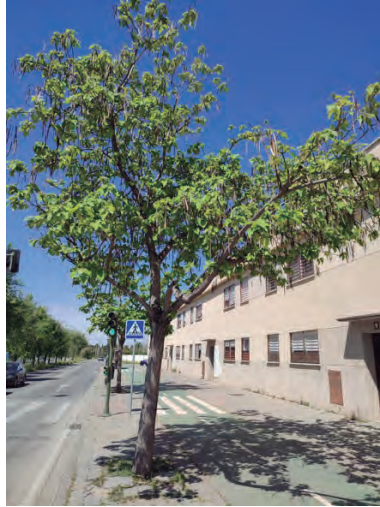
Datos Identificación y Localización				
ID árbol:	ID Arbomap:	Especie:	Tipología:	Categoría árbol:
322	6305	<i>Catalpa bignoides</i>	Árbol	No trasplantable
Dirección/Zona: Avda. Pero Mingo				
Fecha inventario: 21/04/2022		Geolocalización: X= -5,914345 ; Y=37,385954		
Datos Dendrométricos y Estado				
Perímetro (cm): 71		Estado: Normal		
Observaciones Estado:				
Datos del Entorno				
Posición:	Alcorque			
Observaciones Entorno:				
Datos de Protección en Obra				
Radio Zona Crítica de Raíces. ZCR (m): 1,77	Radio Zona Protección del Árbol. ZPA (m): 2,71	Radio Zona Protección Mínima. ZPAm (m): 2,27

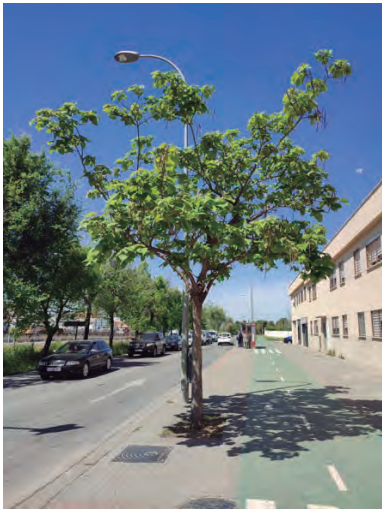
Datos Identificación y Localización				
ID árbol:	ID Arbomap:	Especie:	Tipología:	Categoría árbol:
323	6336	<i>Catalpa bignoides</i>	Árbol	No trasplantable
Dirección/Zona: Avda. Pero Mingó				
Fecha inventario: 21/04/2022		Geolocalización: X= -5,914496 ; Y=37,385965		
Datos Dendrométricos y Estado				
Perímetro (cm): 60		Estado: Normal		
Observaciones Estado:				
Datos del Entorno				
Posición:	Alcorque			
Observaciones Entorno:				
Datos de Protección en Obra				
Radio Zona Crítica de Raíces. ZCR (m): 1,65	Radio Zona Protección del Árbol. ZPA (m): 2,29	Radio Zona Protección Mínima. ZPAm (m): 2,15

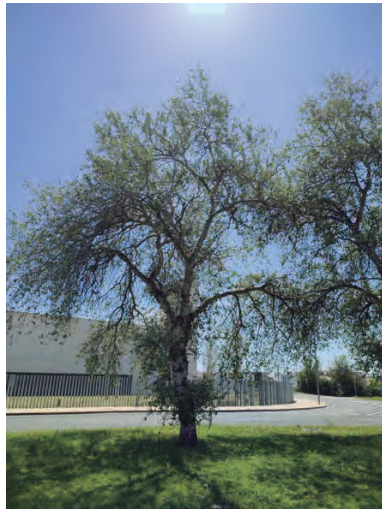
Datos Identificación y Localización				
ID árbol:	ID Arbomap:	Especie:	Tipología:	Categoría árbol:
324	12273	<i>Populus alba</i>	Árbol	No trasplantable
Dirección/Zona: Rotonda Avda. del Deporte				
Fecha inventario: 21/04/2022		Geolocalización: X= -5,916798 ; Y=37,386777		
Datos Dendrométricos y Estado				
Perímetro (cm): 138		Estado: Normal		
Observaciones Estado:				
Datos del Entorno				
Posición:	Rotonda			
Observaciones Entorno:				
Datos de Protección en Obra				
Radio Zona Crítica de Raíces. ZCR (m): 2,34	Radio Zona Protección del Árbol. ZPA (m): 5,27	Radio Zona Protección Mínima. ZPAm (m): 2,84

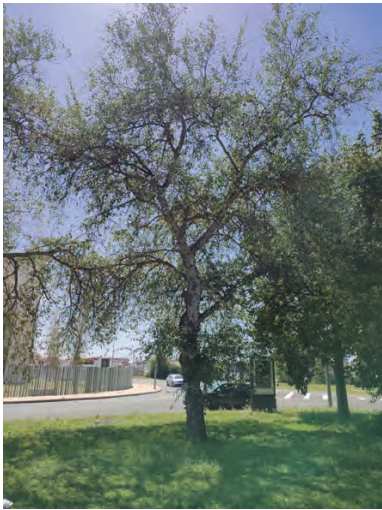
Datos Identificación y Localización				
ID árbol:	ID Arbomap:	Especie:	Tipología:	Categoría árbol:
325	12270	<i>Populus alba</i>	Árbol	No trasplantable
Dirección/Zona: Rotonda Avda. del Deporte				
Fecha inventario: 21/04/2022		Geolocalización: X= -5,916881 ; Y=37,386731		
Datos Dendrométricos y Estado				
Perímetro (cm): 144		Estado: Normal		
Observaciones Estado:				
Datos del Entorno				
Posición:	Rotonda			
Observaciones Entorno:				
Datos de Protección en Obra				
Radio Zona Crítica de Raíces. ZCR (m): 2,38	Radio Zona Protección del Árbol. ZPA (m): 5,5	Radio Zona Protección Mínima. ZPAm (m): 2,88

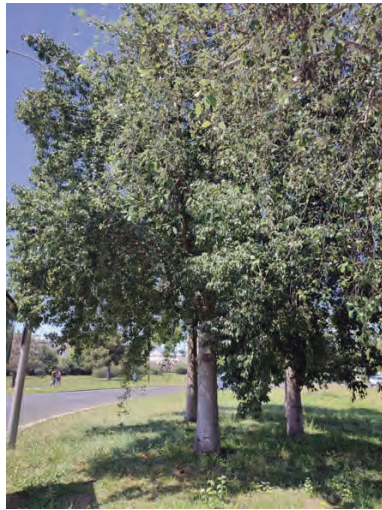
Datos Identificación y Localización				
ID árbol:	ID Arbomap:	Especie:	Tipología:	Categoría árbol:
326	12268	<i>Brachychiton populneus</i>	Árbol	No trasplantable
Dirección/Zona: Rotonda Avda. del Deporte				
Fecha inventario: 21/04/2022		Geolocalización: X= -5,916914 ; Y=37,386674		
Datos Dendrométricos y Estado				
Perímetro (cm): 130		Estado: Normal		
Observaciones Estado:				
Datos del Entorno				
Posición:	Rotonda			
Observaciones Entorno:				
Datos de Protección en Obra				
Radio Zona Crítica de Raíces. ZCR (m): 2,28	Radio Zona Protección del Árbol. ZPA (m): 4,97	Radio Zona Protección Mínima. ZPAm (m): 2,78

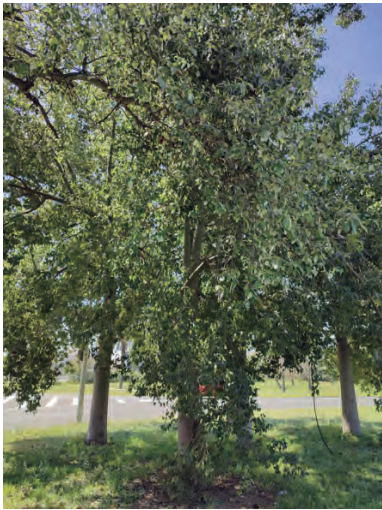
Datos Identificación y Localización				
ID árbol:	ID Arbomap:	Especie:	Tipología:	Categoría árbol:
327	12269	<i>Brachychiton populneus</i>	Árbol	No trasplantable
Dirección/Zona: Rotonda Avda. del Deporte				
Fecha inventario: 21/04/2022		Geolocalización: X= -5,916931 ; Y=37,386703		
Datos Dendrométricos y Estado				
Perímetro (cm): 116		Estado: Normal		
Observaciones Estado:				
Datos del Entorno				
Posición:	Rotonda			
Observaciones Entorno:				
Datos de Protección en Obra				
Radio Zona Crítica de Raíces. ZCR (m): 2,18	Radio Zona Protección del Árbol. ZPA (m): 4,43	Radio Zona Protección Mínima. ZPAm (m): 2,68

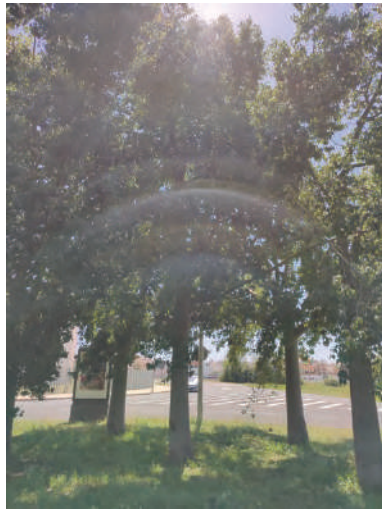
Datos Identificación y Localización				
ID árbol: 329	ID Arbomap: 12267	Especie: <i>Brachychiton populneus</i>	Tipología: Árbol	Categoría árbol: No trasplantable
Dirección/Zona: Rotonda Avda. del Deporte				
Fecha inventario: 21/04/2022		Geolocalización: X= -5,916966 ; Y=37,386657		
Datos Dendrométricos y Estado				
Perímetro (cm): 121		Estado: Normal		
Observaciones Estado:				
Datos del Entorno				
Posición:	Rotonda			
Observaciones Entorno:				
Datos de Protección en Obra				
Radio Zona Crítica de Raíces. ZCR (m): 2,22	Radio Zona Protección del Árbol. ZPA (m): 4,62	Radio Zona Protección Mínima. ZPAm (m): 2,72

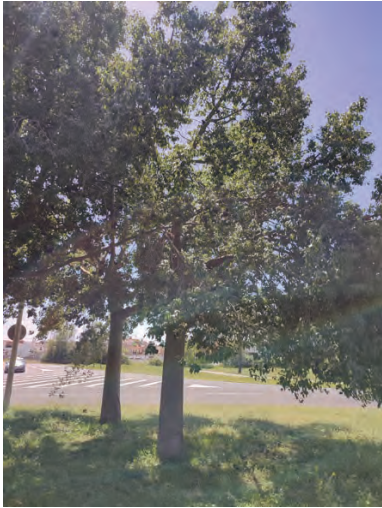
Datos Identificación y Localización				
ID árbol: 330	ID Arbomap: 12266	Especie: <i>Brachychiton populneus</i>	Tipología: Árbol	Categoría árbol: No trasplantable
Dirección/Zona: Rotonda Avda. del Deporte				
Fecha inventario: 21/04/2022		Geolocalización: X= -5,916994 ; Y=37,386683		
Datos Dendrométricos y Estado				
Perímetro (cm): 119		Estado: Normal		
Observaciones Estado:				
Datos del Entorno				
Posición:	Rotonda			
Observaciones Entorno:				
Datos de Protección en Obra				
Radio Zona Crítica de Raíces. ZCR (m): 2,2	Radio Zona Protección del Árbol. ZPA (m): 4,55	Radio Zona Protección Mínima. ZPAm (m): 2,7

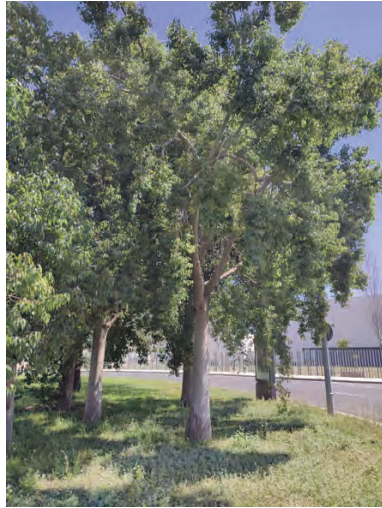
Datos Identificación y Localización				
ID árbol:	ID Arbomap:	Especie:	Tipología:	Categoría árbol:
331	12265	<i>Koelreuteria paniculata</i>	Árbol	No trasplantable
Dirección/Zona: Rotonda Avda. del Deporte				
Fecha inventario: 21/04/2022		Geolocalización: X= -5,917162 ; Y=37,386686		
Datos Dendrométricos y Estado				
Perímetro (cm): 54		Estado: Alterado		
Observaciones Estado: Herida longitudinal en tronco. Descortezado, pudrición activa				
Datos del Entorno				
Posición:	Rotonda			
Observaciones Entorno:				
Datos de Protección en Obra				
Radio Zona Crítica de Raíces. ZCR (m): 1,58	Radio Zona Protección del Árbol. ZPA (m): 2,06	Radio Zona Protección Mínima. ZPAm (m): 2,06

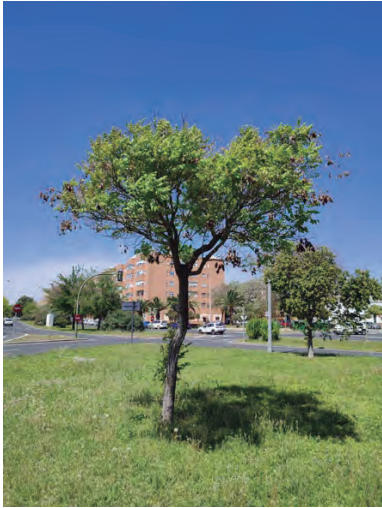
Datos Identificación y Localización				
ID árbol:	ID Arbomap:	Especie:	Tipología:	Categoría árbol:
332	12262	<i>Ligustrum lucidum</i>	Árbol	No trasplantable
Dirección/Zona: Rotonda Avda. del Deporte				
Fecha inventario: 21/04/2022		Geolocalización: X= -5,917241 ; Y=37,386776		
Datos Dendrométricos y Estado				
Perímetro (cm): 52		Estado: Normal		
Observaciones Estado:				
Datos del Entorno				
Posición:	Rotonda			
Observaciones Entorno:				
Datos de Protección en Obra				
Radio Zona Crítica de Raíces. ZCR (m): 1,55	Radio Zona Protección del Árbol. ZPA (m): 1,99	Radio Zona Protección Mínima. ZPAm (m): 1,99

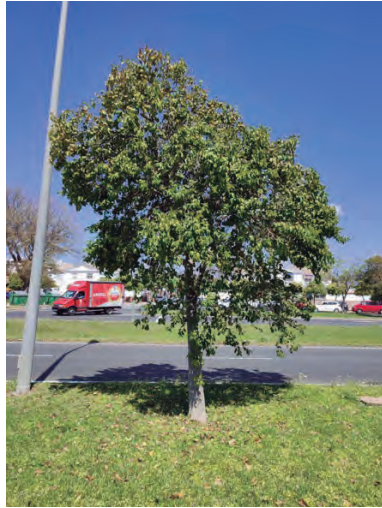
Datos Identificación y Localización				
ID árbol:	ID Arbomap:	Especie:	Tipología:	Categoría árbol:
333	12263	<i>Ligustrum lucidum</i>	Árbol	No trasplantable
Dirección/Zona: Rotonda Avda. del Deporte				
Fecha inventario: 21/04/2022		Geolocalización: X= -5,917182 ; Y=37,386792		
Datos Dendrométricos y Estado				
Perímetro (cm): 36		Estado: Alterado		
Observaciones Estado: Baja vitalidad, numerosas ramas secas				
Datos del Entorno				
Posición:	Rotonda			
Observaciones Entorno:				
Datos de Protección en Obra				
Radio Zona Crítica de Raíces. ZCR (m): 1,33	Radio Zona Protección del Árbol. ZPA (m): 1,33	Radio Zona Protección Mínima. ZPAm (m): 1,33

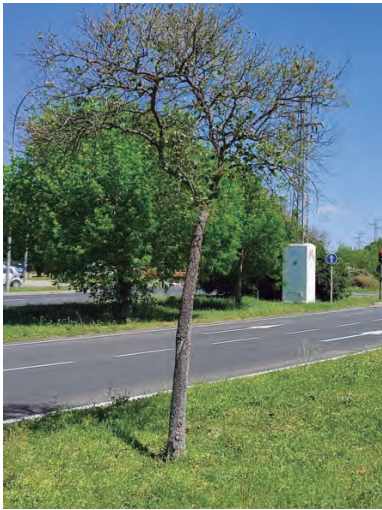
Datos Identificación y Localización				
ID árbol:	ID Arbomap:	Especie:	Tipología:	Categoría árbol:
334	-	<i>Ligustrum lucidum</i>	Árbol	No trasplantable
Dirección/Zona: Rotonda Avda. del Deporte				
Fecha inventario: 21/04/2022		Geolocalización: X= -5,916796 ; Y=37,386946		
Datos Dendrométricos y Estado				
Perímetro (cm): 53		Estado: Normal		
Observaciones Estado:				
Datos del Entorno				
Posición:	Rotonda			
Observaciones Entorno:				
Datos de Protección en Obra				
Radio Zona Crítica de Raíces. ZCR (m): 1,57	Radio Zona Protección del Árbol. ZPA (m): 2,02	Radio Zona Protección Mínima. ZPAm (m): 2,02

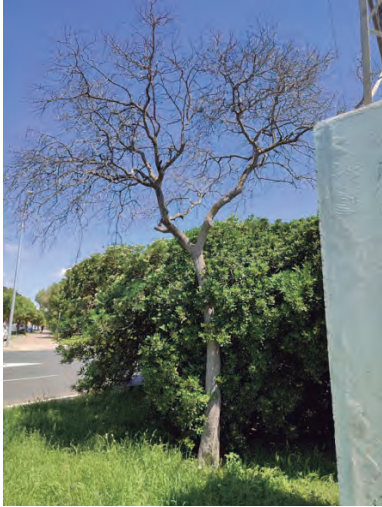
Datos Identificación y Localización				
ID árbol:	ID Arbomap:	Especie:	Tipología:	Categoría árbol:
338	12278	<i>Acer negundo</i>	Árbol	No trasplantable
Dirección/Zona: Rotonda Avda. del Deporte				
Fecha inventario: 21/04/2022		Geolocalización: X= -5,917015 ; Y=37,386988		
Datos Dendrométricos y Estado				
Perímetro (cm): 70		Estado: Alterado		
Observaciones Estado: Herida longitudinal en tronco con duramen visible, cavidades con pudrición activa y presencia de cuerpos fructíferos. Descortezado				
Datos del Entorno				
Posición:	Rotonda			
Observaciones Entorno:				
Datos de Protección en Obra				
Radio Zona Crítica de Raíces. ZCR (m): 1,76	Radio Zona Protección del Árbol. ZPA (m): 2,67	Radio Zona Protección Mínima. ZPAm (m): 2,26

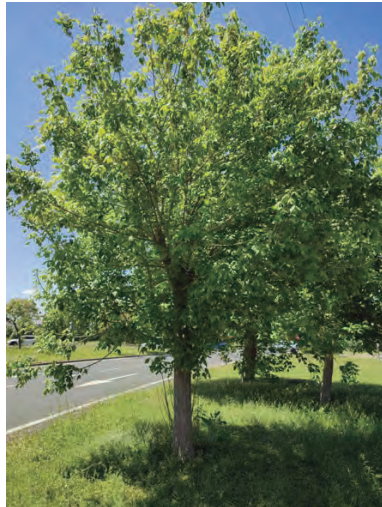
Datos Identificación y Localización				
ID árbol: 339	ID Arbomap: 12276	Especie: <i>Acer negundo</i>	Tipología: Árbol	Categoría árbol: No trasplantable
Dirección/Zona: Rotonda Avda. del Deporte				
Fecha inventario: 21/04/2022		Geolocalización: X= -5,917076 ; Y=37,386987		
Datos Dendrométricos y Estado				
Perímetro (cm): 72		Estado: Alterado		
Observaciones Estado: Herida longitudinal en tronco con duramen visible, cavidades con pudrición activa y presencia de cuerpos fructíferos. Descortezado				
Datos del Entorno				
Posición:	Rotonda			
Observaciones Entorno:				
Datos de Protección en Obra				
Radio Zona Crítica de Raíces. ZCR (m): 1,78	Radio Zona Protección del Árbol. ZPA (m): 2,75	Radio Zona Protección Mínima. ZPAm (m): 2,28

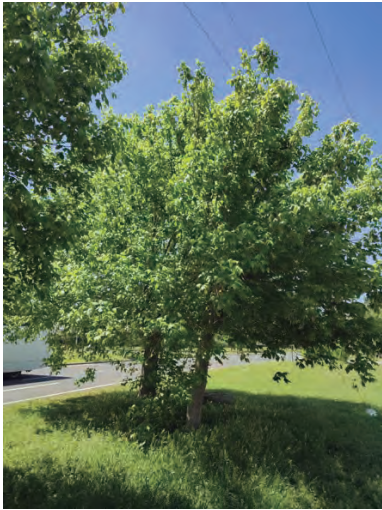
Datos Identificación y Localización				
ID árbol: 340	ID Arbomap: 12277	Especie: <i>Acer negundo</i>	Tipología: Árbol	Categoría árbol: No trasplantable
Dirección/Zona: Rotonda Avda. del Deporte				
Fecha inventario: 21/04/2022		Geolocalización: X= -5,917103 ; Y=37,386952		
Datos Dendrométricos y Estado				
Perímetro (cm): 129		Estado: Alterado		
Observaciones Estado: Herida longitudinal en tronco con duramen visible, cavidades con pudrición activa y presencia de cuerpos fructíferos. Descortezado				
Datos del Entorno				
Posición:	Rotonda			
Observaciones Entorno:				
Datos de Protección en Obra				
Radio Zona Crítica de Raíces. ZCR (m): 2,28	Radio Zona Protección del Árbol. ZPA (m): 4,93	Radio Zona Protección Mínima. ZPAm (m): 2,78

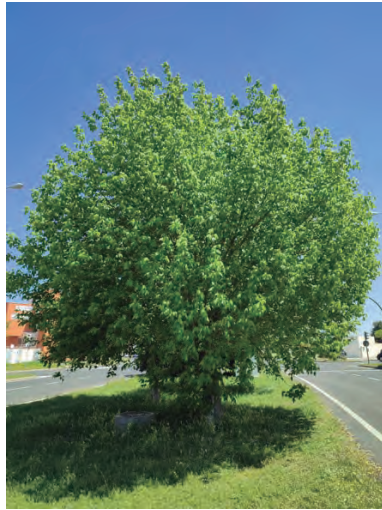
Datos Identificación y Localización				
ID árbol:	ID Arbomap:	Especie:	Tipología:	Categoría árbol:
342	12281	<i>Ligustrum lucidum</i>	Árbol	No trasplantable
Dirección/Zona: Rotonda Avda. del Deporte				
Fecha inventario: 21/04/2022		Geolocalización: X= -5,917329 ; Y=37,387047		
Datos Dendrométricos y Estado				
Perímetro (cm): 68		Estado: Muerto		
Observaciones Estado:				
Datos del Entorno				
Posición:	Rotonda			
Observaciones Entorno:				
Datos de Protección en Obra				
Radio Zona Crítica de Raíces. ZCR (m): 1,74	Radio Zona Protección del Árbol. ZPA (m): 2,6	Radio Zona Protección Mínima. ZPAm (m): 2,24

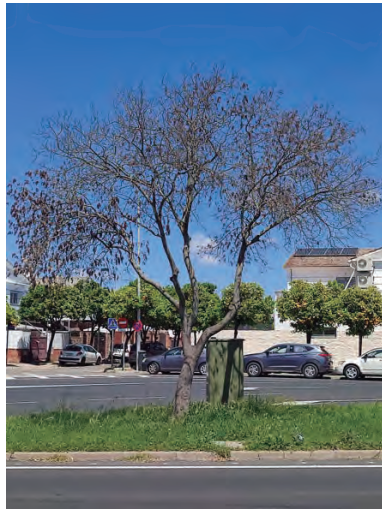
Datos Identificación y Localización				
ID árbol:	ID Arbomap:	Especie:	Tipología:	Categoría árbol:
343	12284	<i>Catalpa bignoides</i>	Árbol	No trasplantable
Dirección/Zona: Rotonda Avda. del Deporte				
Fecha inventario: 21/04/2022		Geolocalización: X= -5,917181 ; Y=37,387139		
Datos Dendrométricos y Estado				
Perímetro (cm): 79		Estado: Normal		
Observaciones Estado:				
Datos del Entorno				
Posición:	Rotonda			
Observaciones Entorno:				
Datos de Protección en Obra				
Radio Zona Crítica de Raíces. ZCR (m): 1,85	Radio Zona Protección del Árbol. ZPA (m): 3,02	Radio Zona Protección Mínima. ZPAm (m): 2,35

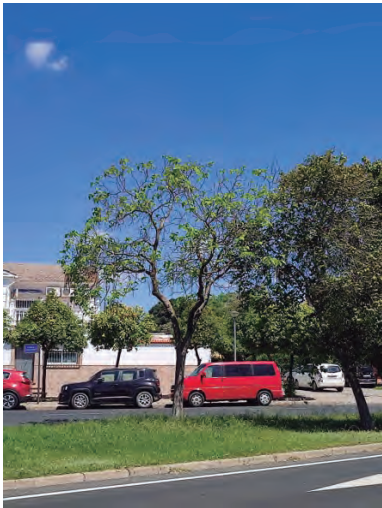
Datos Identificación y Localización				
ID árbol:	ID Arbomap:	Especie:	Tipología:	Categoría árbol:
344	12285	<i>Ligustrum lucidum</i>	Árbol	No trasplantable
Dirección/Zona: Rotonda Avda. del Deporte				
Fecha inventario: 21/04/2022		Geolocalización: X= -5,917128 ; Y=37,387123		
Datos Dendrométricos y Estado				
Perímetro (cm): 70		Estado: Normal		
Observaciones Estado:				
Datos del Entorno				
Posición:	Rotonda			
Observaciones Entorno:				
Datos de Protección en Obra				
Radio Zona Crítica de Raíces. ZCR (m): 1,76	Radio Zona Protección del Árbol. ZPA (m): 2,67	Radio Zona Protección Mínima. ZPAm (m): 2,26
