ANEJO N° 12. PAISAJISMO Y MEDIOAMBIENTE

El presente informe tiene por objeto **proteger la vegetación** actualmente existente en el trazado del proyecto de construcción de un carril bus segregado entre Torreblanca, Sevilla Este y Santa Justa y que puede verse afectada por las obras, así como **definir el diseño paisajístico de las nuevas zonas ajardinadas proyectadas** a lo largo del ámbito de actuación y las **mejoras de los espacios verdes consolidados**.

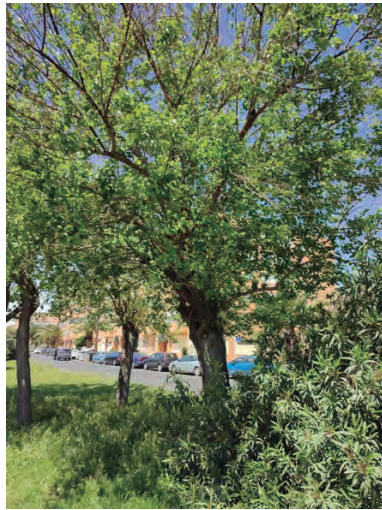
Datos Identificación y Localización				
ID árbol: 347	ID Arbomap: 12261	Especie: <i>Morus alba</i>	Tipología: Árbol	Categoría árbol: No trasplantable
Dirección/Zona: Mediana Avda. del Deporte				
Fecha inventario: 21/04/2022		Geolocalización: X= -5,917822 ; Y=37,3868		
Datos Dendrométricos y Estado				
Perímetro (cm): 85		Estado: Normal		
Observaciones Estado:				
Datos del Entorno				
Posición:	Mediana			
Observaciones Entorno:				
Datos de Protección en Obra				
Radio Zona Crítica de Raíces. ZCR (m): 1,91	Radio Zona Protección del Árbol. ZPA (m): 3,25	Radio Zona Protección Mínima. ZPAm (m): 2,41

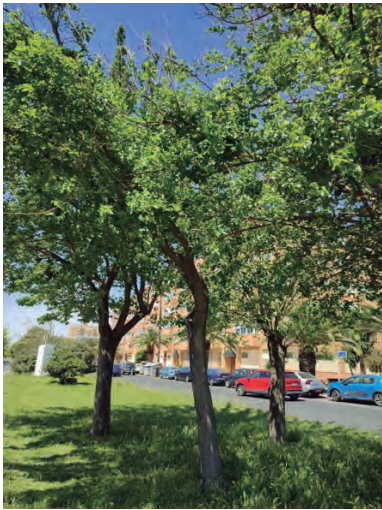
Datos Identificación y Localización				
ID árbol: 348	ID Arbomap: -	Especie: <i>Morus alba</i>	Tipología: Árbol	Categoría árbol: No trasplantable
Dirección/Zona: Mediana Avda. del Deporte				
Fecha inventario: 21/04/2022		Geolocalización: X= -5,917874 ; Y=37,386792		
Datos Dendrométricos y Estado				
Perímetro (cm): 120		Estado: Normal		
Observaciones Estado:				
Datos del Entorno				
Posición:	Mediana			
Observaciones Entorno:				
Datos de Protección en Obra				
Radio Zona Crítica de Raíces. ZCR (m): 2,21	Radio Zona Protección del Árbol. ZPA (m): 4,58	Radio Zona Protección Mínima. ZPAm (m): 2,71

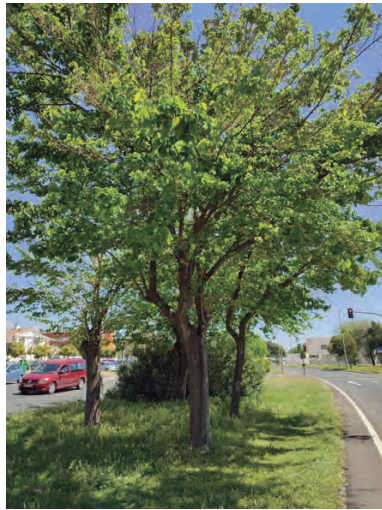
Datos Identificación y Localización				
ID árbol:	ID Arbomap:	Especie:	Tipología:	Categoría árbol:
349	-	<i>Morus alba</i>	Árbol	No trasplantable
Dirección/Zona: Mediana Avda. del Deporte				
Fecha inventario: 21/04/2022		Geolocalización: X= -5,917859 ; Y=37,386827		
Datos Dendrométricos y Estado				
Perímetro (cm): 121		Estado: Alterado		
Observaciones Estado: Descmochado, copa formada por suplentes jóvenes				
Datos del Entorno				
Posición:	Mediana			
Observaciones Entorno:				
Datos de Protección en Obra				
Radio Zona Crítica de Raíces. ZCR (m): 2,22	Radio Zona Protección del Árbol. ZPA (m): 4,62	Radio Zona Protección Mínima. ZPAm (m): 2,72

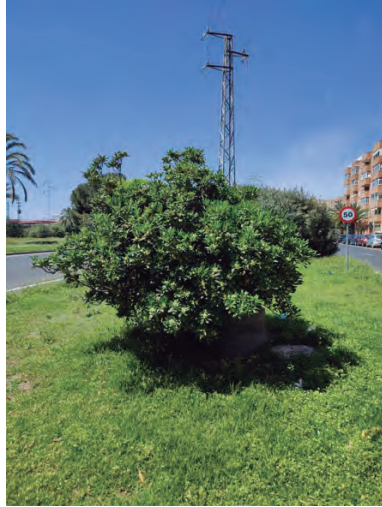
Datos Identificación y Localización				
ID árbol:	ID Arbomap:	Especie:	Tipología:	Categoría árbol:
351	-	<i>Nerium oleander</i>	Arbusto	Trasplantable
Dirección/Zona: Mediana Avda. del Deporte				
Fecha inventario: 21/04/2022		Geolocalización: X= -5,918333 ; Y=37,386816		
Datos Dendrométricos y Estado				
Perímetro (cm):		Estado: Normal		
Observaciones Estado: Grupo de 8 pies				
Datos del Entorno				
Posición:	Mediana			
Observaciones Entorno:				
Datos de Protección en Obra				
Radio Zona Crítica de Raíces. ZCR (m): -	Radio Zona Protección del Árbol. ZPA (m): -	Radio Zona Protección Mínima. ZPAm (m): -

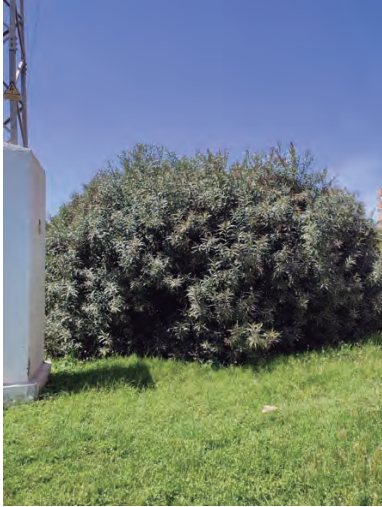
Datos Identificación y Localización				
ID árbol:	ID Arbomap:	Especie:	Tipología:	Categoría árbol:
352	12257	<i>Catalpa bignoides</i>	Árbol	No trasplantable
Dirección/Zona: Mediana Avda. del Deporte				
Fecha inventario: 21/04/2022		Geolocalización: X= -5,918559 ; Y=37,386809		
Datos Dendrométricos y Estado				
Perímetro (cm): 62		Estado: Normal		
Observaciones Estado: Cuatro árboles desde la base				
Datos del Entorno				
Posición:	Mediana			
Observaciones Entorno:				
Datos de Protección en Obra				
Radio Zona Crítica de Raíces. ZCR (m): 1,67	Radio Zona Protección del Árbol. ZPA (m): 2,37	Radio Zona Protección Mínima. ZPAm (m): 2,17

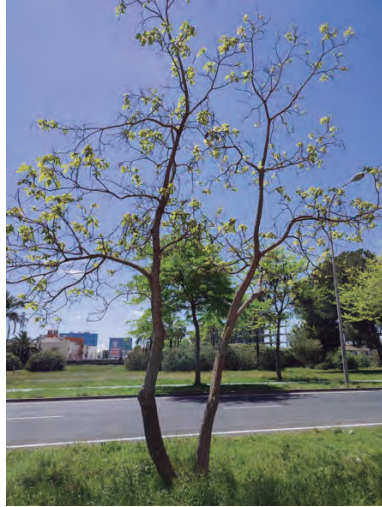
Datos Identificación y Localización				
ID árbol:	ID Arbomap:	Especie:	Tipología:	Categoría árbol:
353	-	<i>Nerium oleander</i>	Arbusto	Trasplantable
Dirección/Zona: Mediana Avda. del Deporte				
Fecha inventario: 21/04/2022		Geolocalización: X= -5,919429 ; Y=37,386869		
Datos Dendrométricos y Estado				
Perímetro (cm):		Estado: Normal		
Observaciones Estado:				
Datos del Entorno				
Posición:	Mediana			
Observaciones Entorno:				
Datos de Protección en Obra				
Radio Zona Crítica de Raíces. ZCR (m): -	Radio Zona Protección del Árbol. ZPA (m): -	Radio Zona Protección Mínima. ZPAm (m): -

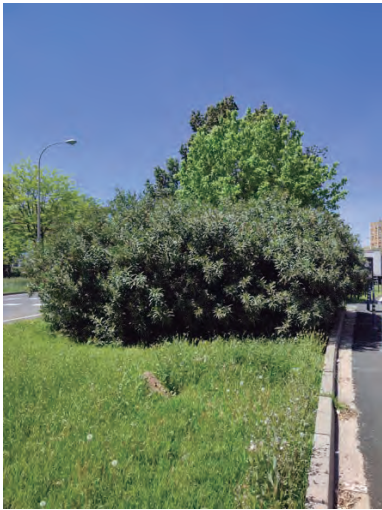
Datos Identificación y Localización				
ID árbol:	ID Arbomap:	Especie:	Tipología:	Categoría árbol:
354	12252	<i>Acer negundo</i>	Árbol	No trasplantable
Dirección/Zona: Mediana Avda. del Deporte				
Fecha inventario: 21/04/2022		Geolocalización: X= -5,919544 ; Y=37,38688		
Datos Dendrométricos y Estado				
Perímetro (cm): 64		Estado: Normal		
Observaciones Estado:				
Datos del Entorno				
Posición:	Mediana			
Observaciones Entorno:				
Datos de Protección en Obra				
Radio Zona Crítica de Raíces. ZCR (m): 1,7	Radio Zona Protección del Árbol. ZPA (m): 2,44	Radio Zona Protección Mínima. ZPAm (m): 2,2

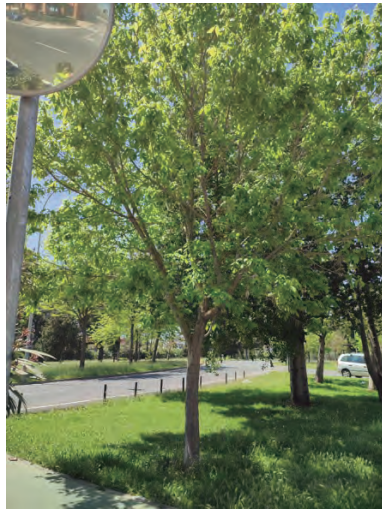
Datos Identificación y Localización				
ID árbol:	ID Arbomap:	Especie:	Tipología:	Categoría árbol:
355	12251	<i>Brachychiton populneus</i>	Árbol	No trasplantable
Dirección/Zona: Mediana Avda. del Deporte				
Fecha inventario: 21/04/2022		Geolocalización: X= -5,919633 ; Y=37,38686		
Datos Dendrométricos y Estado				
Perímetro (cm): 175		Estado: Normal		
Observaciones Estado:				
Datos del Entorno				
Posición:	Mediana			
Observaciones Entorno:				
Datos de Protección en Obra				
Radio Zona Crítica de Raíces. ZCR (m): 2,59	Radio Zona Protección del Árbol. ZPA (m): 6,69	Radio Zona Protección Mínima. ZPAm (m): 3,09

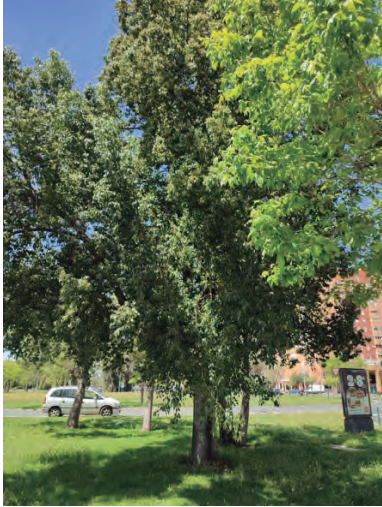
Datos Identificación y Localización				
ID árbol:	ID Arbomap:	Especie:	Tipología:	Categoría árbol:
356	12250	<i>Brachychiton populneus</i>	Árbol	No trasplantable
Dirección/Zona: Mediana Avda. del Deporte				
Fecha inventario: 21/04/2022		Geolocalización: X= -5,919644 ; Y=37,386911		
Datos Dendrométricos y Estado				
Perímetro (cm): 330		Estado: Normal		
Observaciones Estado:				
Datos del Entorno				
Posición:	Mediana			
Observaciones Entorno:				
Datos de Protección en Obra				
Radio Zona Crítica de Raíces. ZCR (m): 3,38	Radio Zona Protección del Árbol. ZPA (m): 12,61	Radio Zona Protección Mínima. ZPAm (m): 4,38

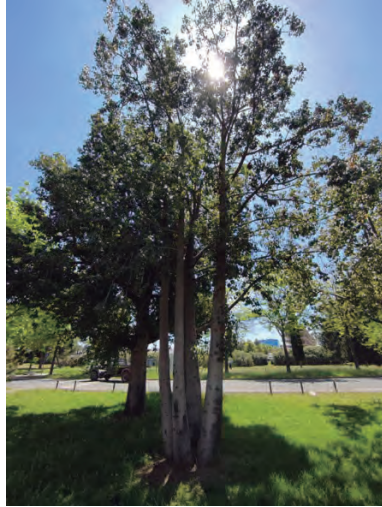
Datos Identificación y Localización				
ID árbol: 357	ID Arbomap: 12249	Especie: <i>Brachychiton populneus</i>	Tipología: Árbol	Categoría árbol: No trasplantable
Dirección/Zona: Mediana Avda. del Deporte				
Fecha inventario: 21/04/2022		Geolocalización: X= -5,919713 ; Y=37,386921		
Datos Dendrométricos y Estado				
Perímetro (cm): 85		Estado: Normal		
Observaciones Estado:				
Datos del Entorno				
Posición:	Mediana			
Observaciones Entorno:				
Datos de Protección en Obra				
Radio Zona Crítica de Raíces. ZCR (m): 1,91	Radio Zona Protección del Árbol. ZPA (m): 3,25	Radio Zona Protección Mínima. ZPAm (m): 2,41

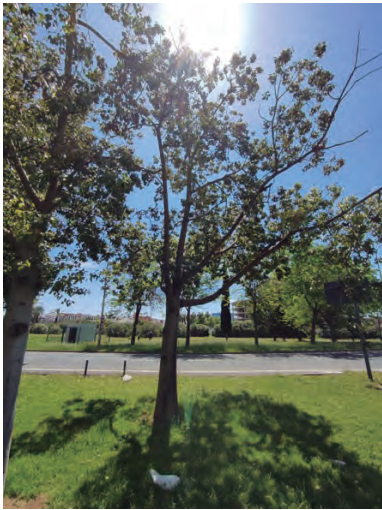
Datos Identificación y Localización				
ID árbol: 358	ID Arbomap: 12248	Especie: <i>Brachychiton populneus</i>	Tipología: Árbol	Categoría árbol: No trasplantable
Dirección/Zona: Mediana Avda. del Deporte				
Fecha inventario: 21/04/2022		Geolocalización: X= -5,919731 ; Y=37,386807		
Datos Dendrométricos y Estado				
Perímetro (cm): 107		Estado: Normal		
Observaciones Estado:				
Datos del Entorno				
Posición:	Mediana			
Observaciones Entorno:				
Datos de Protección en Obra				
Radio Zona Crítica de Raíces. ZCR (m): 2,11	Radio Zona Protección del Árbol. ZPA (m): 4,09	Radio Zona Protección Mínima. ZPAm (m): 2,61

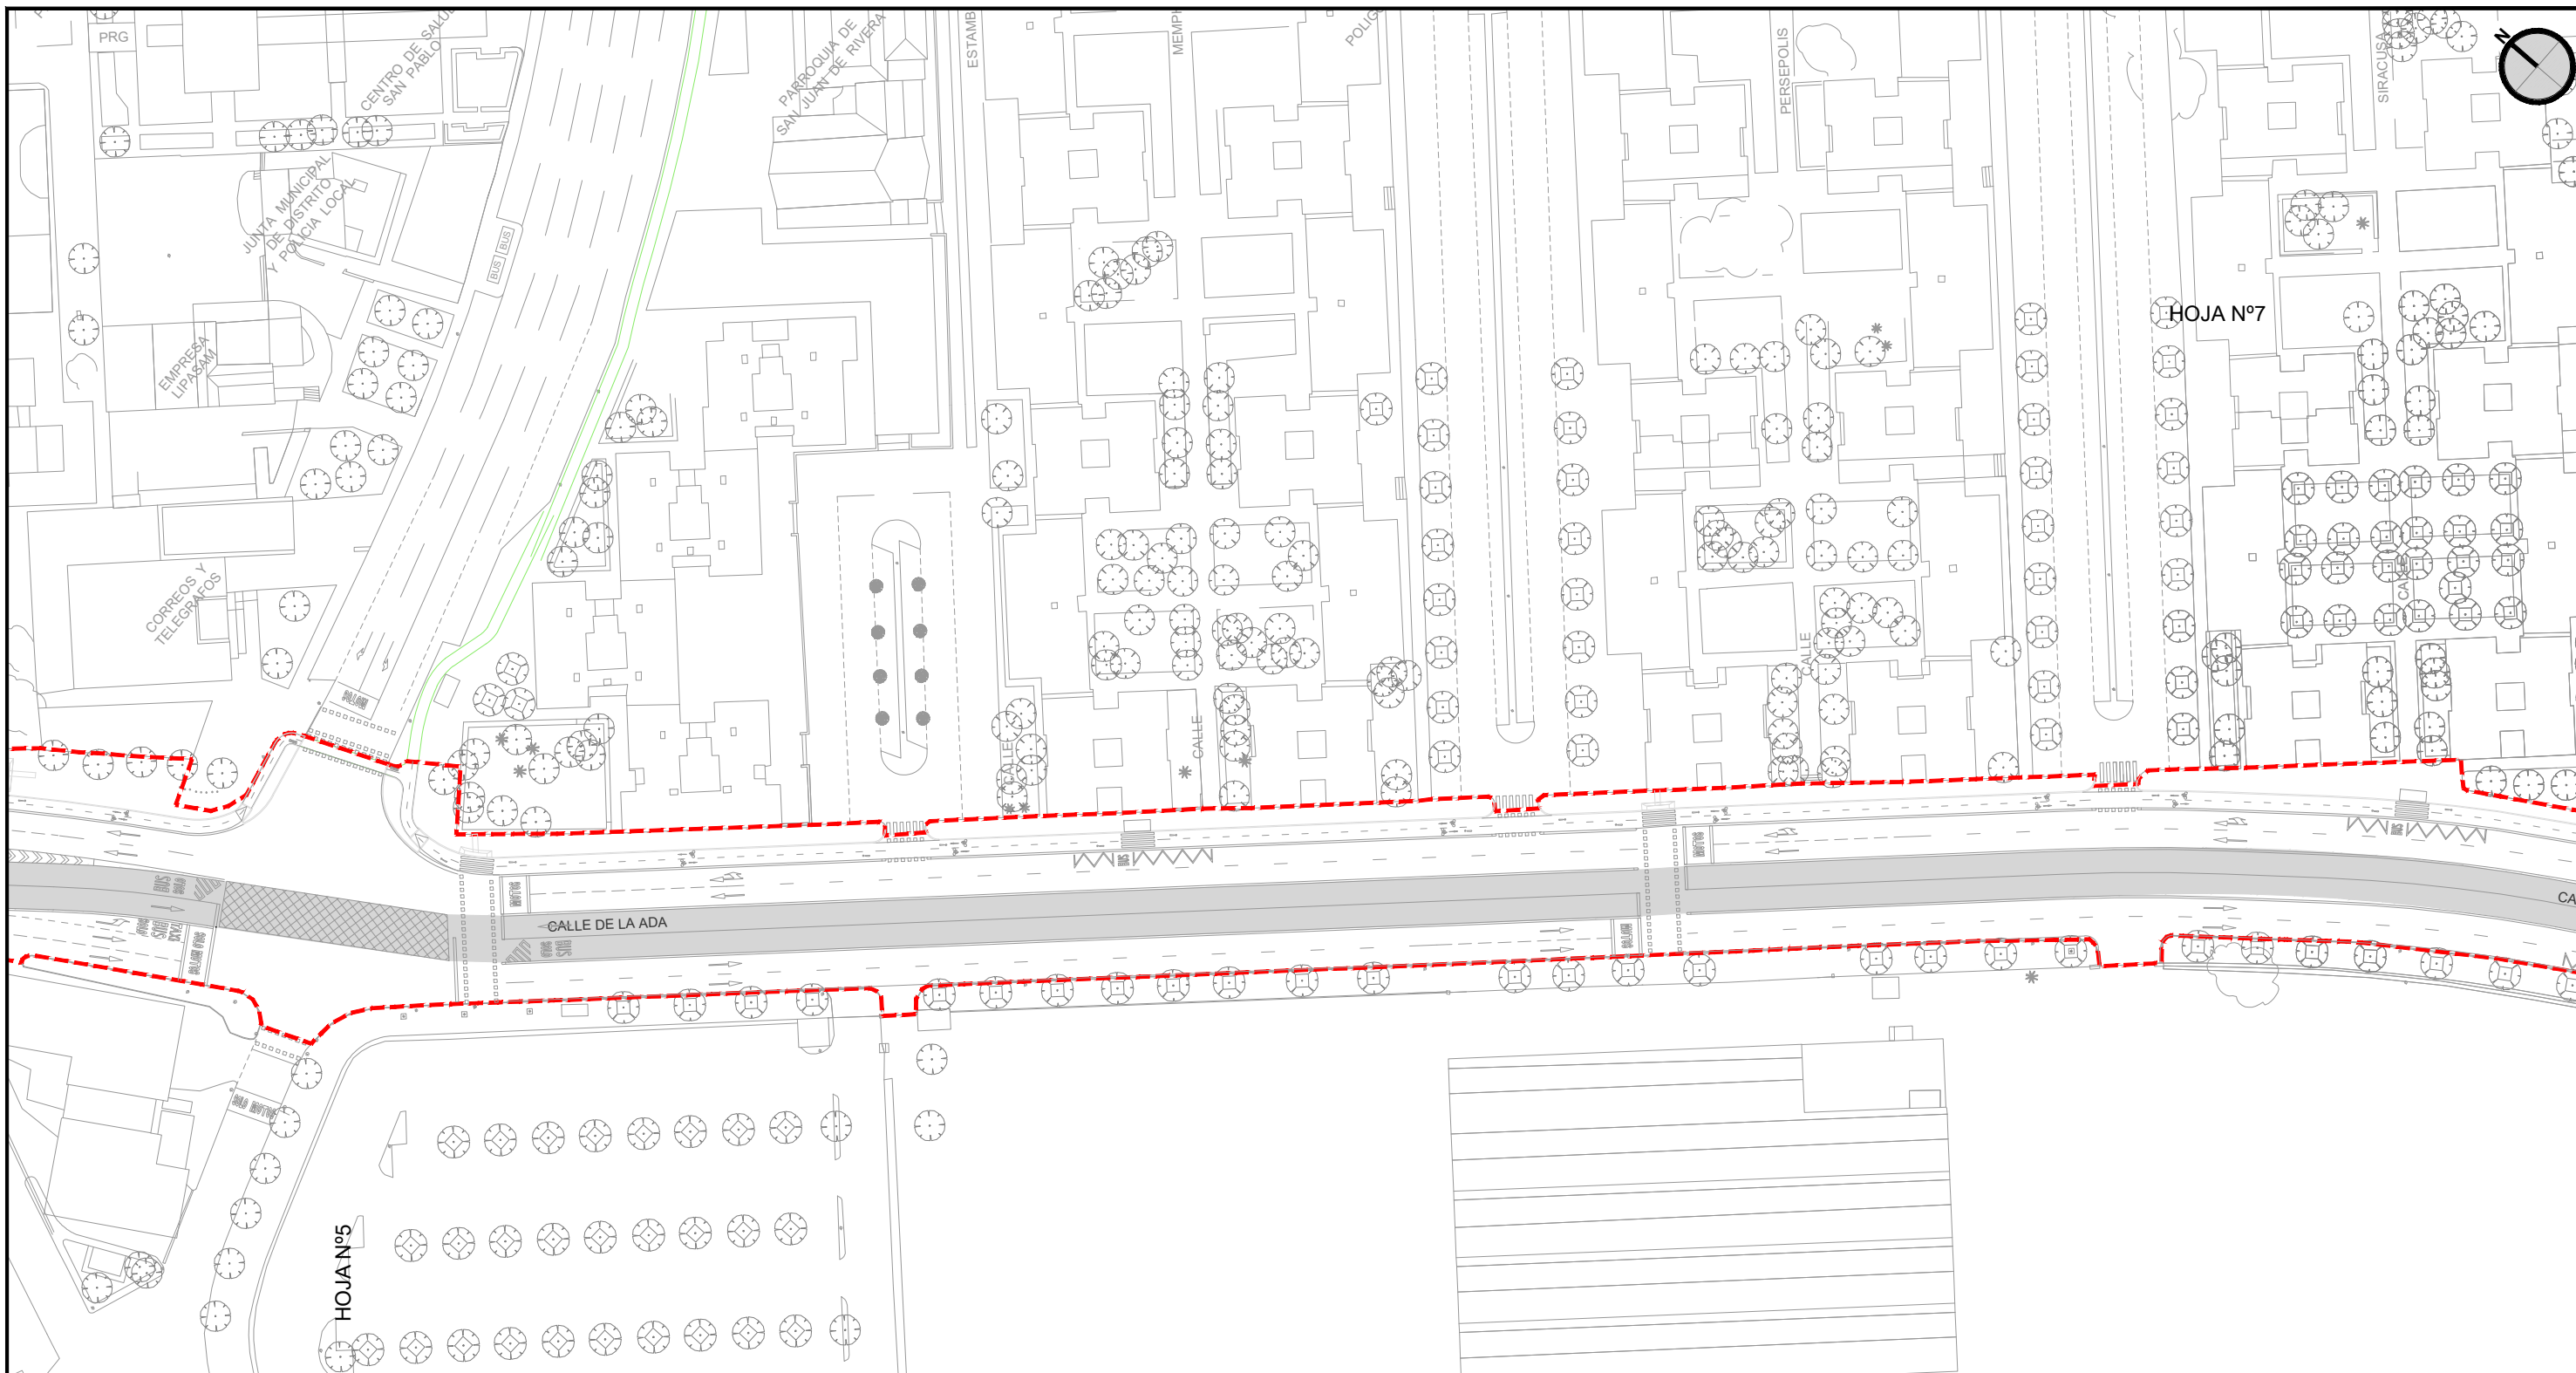
- NO TRASPLANTABLE
- TRASPLANTABLE
- ZONA DE PROTECCIÓN MÍNIMA DEL ARBOLADO
- ZONA CRÍTICA DE RAÍCES (ZCR)
- ARBUSTO
- CARRIL BUS SEGREGADO PROYECTADO
- SOLAPE DE ZCR CON EXCAVACIÓN
- SOLAPE DE ZPAM CON EXCAVACIÓN
- 1234 ID INVENTARIO
- 1234 ID ARBOMAP
- - - LIMITE DE ACTUACIÓN

CATEGORÍA ARBOLADO	NÚMERO IDENTIFICACIÓN ÁRBOL	TOTAL
Incompatible con la Obra Trasplantable	43, 45, 46, 166, 168, 171, 203, 208, 209, 210, 212, 214, 219, 230, 254, 255, 256, 257, 258, 259, 260, 261, 262, 267, 270, 272, 273, 274, 275, 276, 286, 288	32
Incompatibles con la Obra No Trasplantables	49, 51, 75, 100, 103, 104, 123, 133, 136, 153, 155, 156, 162, 169, 172, 179, 180, 181, 187, 190, 191, 204, 205, 206, 207, 211, 213, 215, 216, 217, 218, 220, 221, 222, 223, 224, 225, 226, 227, 281, 282, 283, 284, 285, 287, 292, 293, 331, 332, 342, 343, 346, 347, 348, 349, 352, 355, 356, 357	59

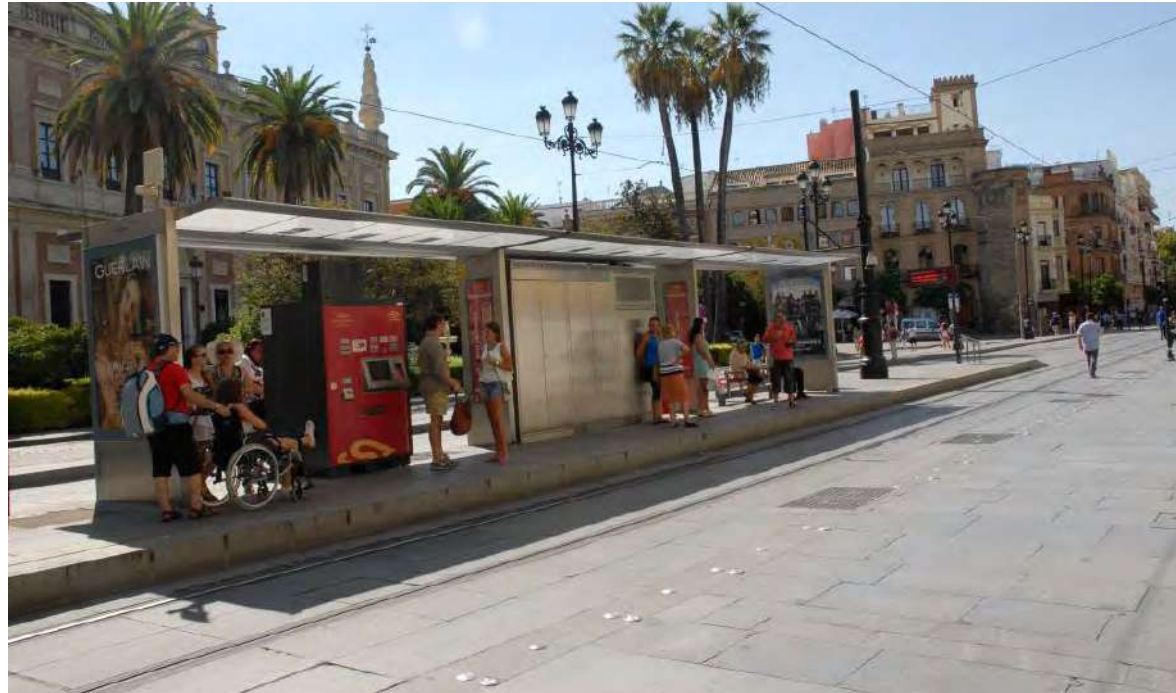
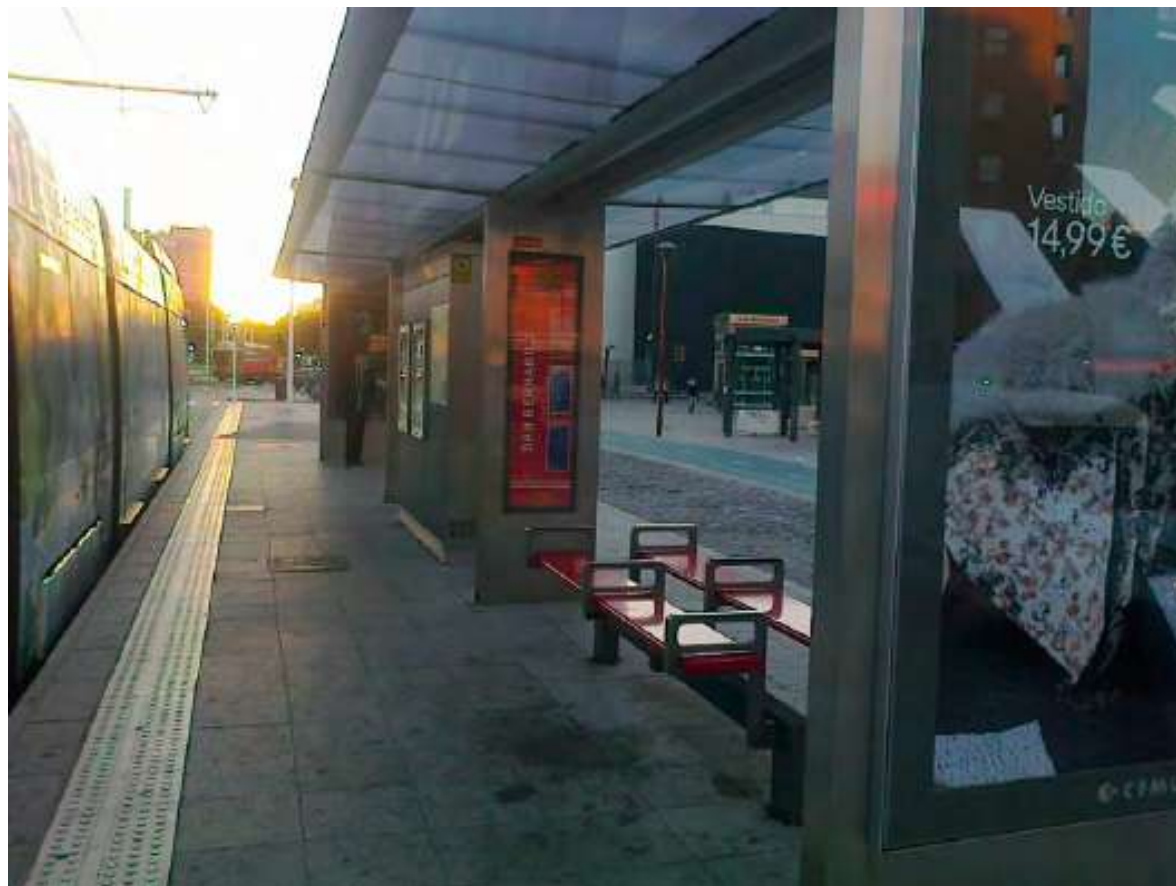
Las marquesinas que se proyectan serán del modelo GRIMSHAW LÍNEA II, con el mismo diseño que las instaladas en las paradas de la línea de metro ligero en su tramo Plaza nueva – San Bernardo.

Tendrán una longitud mínima de 5,40 metros, de forma que podrán agruparse hasta un máximo de tres unidades en función del grado de demanda de cada parada. Su anchura será de 1,80 metros, al disponer un único lateral de acceso al BUS, y contará con altura libre de 3,05 metros y altura total de 3,25 metros.

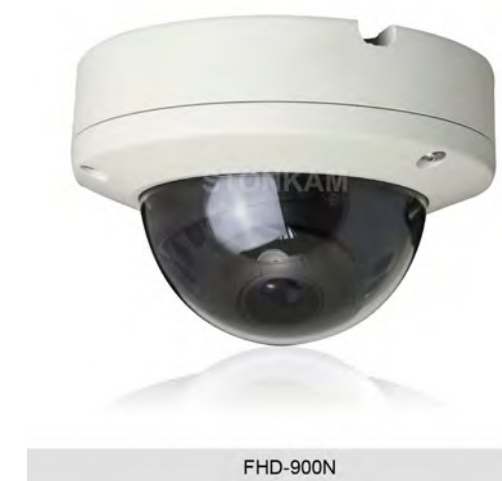
Deben contar con rango dinámico ampliado (WDR de al menos 120dB).

Serán similar al modelo que se presenta:

La cámara debe incluir el sw necesario para el *dewarping* con varios modos de visualización (descomposición de la imagen de 360° en varios cuadrantes, que dividen toda el área en un número determinado de vistas, corrigiendo la imagen de cada una para su normal visualización). Dicho proceso podrá ser aplicado tanto a visión en tiempo real como a las grabaciones efectuadas, de modo que, a efectos prácticos, cada cámara equivale a disponer de varias cámaras instaladas

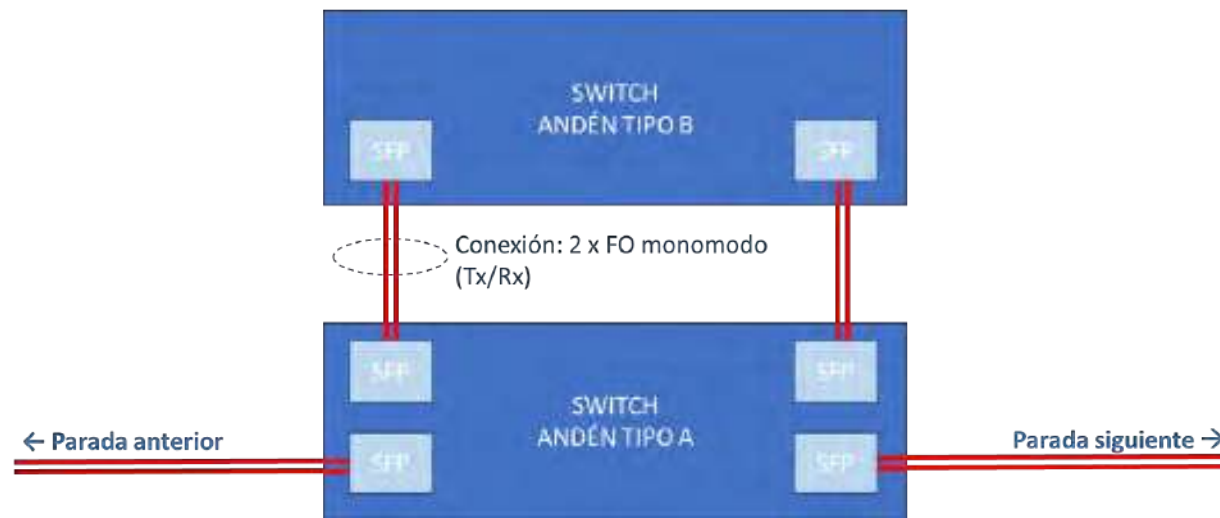
Detalle conexionado equipamiento

La siguiente ilustración detalla las conexiones entre switches de una parada intermedia genérica.

El adjudicatario de las obras deberá consensuar con TUSSAM y la dirección técnica de Hispalnet, el fabricante y modelos concretos de los equipos de red a suministrar, para asegurar el mayor nivel de integración posible entre ambas redes.
