Expediente: 43/2018

AP-025-18
MSB

FICHA DE SOLICITUD APEO DE ARBOLADO VIARIO (Código AP-025/2018)

Formulario de Evaluación Básica de Riesgo de Arbolado

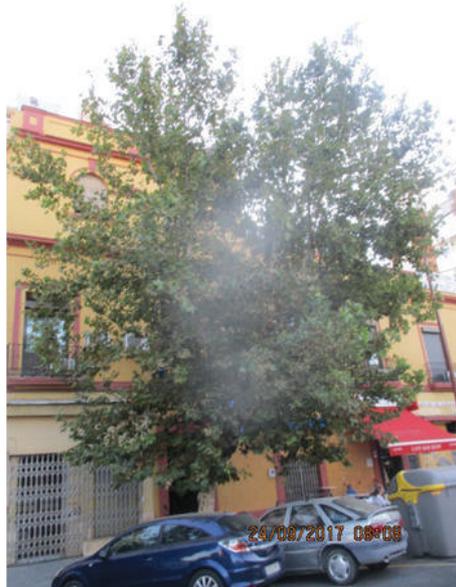
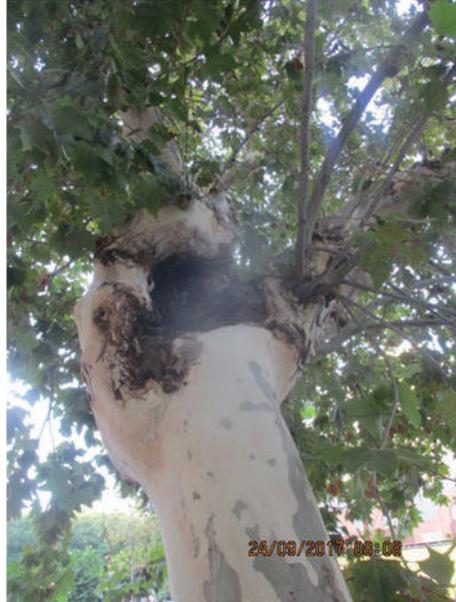
1. **FECHA:** 16-10-17
2. **SITUACIÓN:** Marqués de Paradas **Distrito:** Casco Antiguo
3. **ESPECIE:** *Platanus hispanica*
4. **P.C. (c.m.):** 120 **ALTURA (m):** 17 **ALCORQUE (m):** 0.9 x 0.9
5. **LATITUD DE ACERADO:** > 2 m.
6. **LESIONES GRAVES:** Copa desequilibrada y pudrición de cruz.
7. **ESTADO GENERAL:** Decrépito.
8. **OBSERVACIONES:** Ejemplar de plátano de sombra que presenta descompensación de la ramificación en copa, amplia oquedad y chancros en zona de cruz. La probabilidad de diana es elevada al estar ubicado junto a zona de paso peatonal y de restauración. Se recomienda su apeo. Acceso con plataforma.
9. **FOTOGRAFÍAS:**

"ÚNICO.- Autorizar el apeo de **un ejemplar de Plátano de sombra (Platanus hispanica) con id nº 66, situado en la Calle Marqués de Paradas (AP-025-2018). LESIONES GRAVES:** Copa desequilibrada y pudrición en cruz. **ESTADO GENERAL:** Decrépito. **OBSERVACIONES:** Ejemplar de plátano de sombra que presenta descompensación de la ramificación en copa, amplia oquedad y chancros en zona de cruz. La probabilidad de diana es elevada al estar ubicado junto a zona de paso peatonal y de restauración. Se recomienda su apeo. Acceso con plataforma".

Propuestas y/o consejos Se recomienda el apeo del ejemplar.
