Expediente: 43/2018

AP-026-18
MSB

FICHA DE SOLICITUD APEO DE ARBOLADO VIARIO (Código AP-026/2018)

Formulario de Evaluación Básica de Riesgo de Arbolado

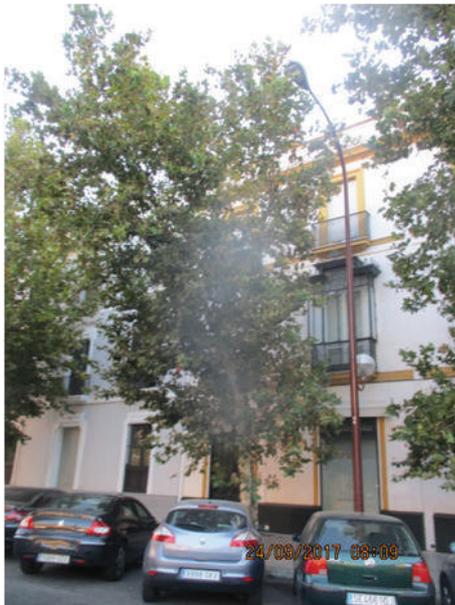
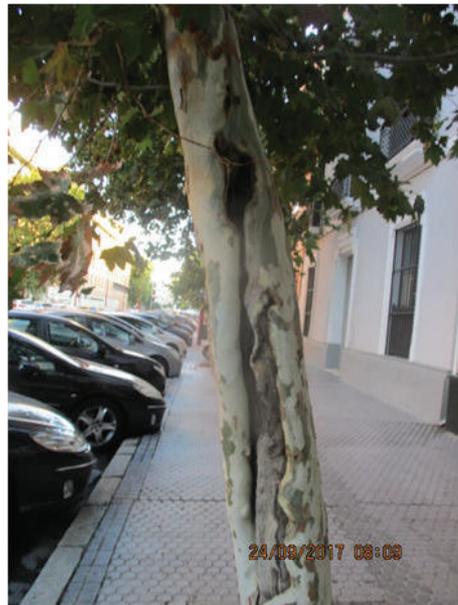
"ÚNICO.- Autorizar el apeo de un ejemplar de Plátano de sombra (*Platanus hispanica*) con id nº 70, situado en la Calle Marqués de Paradas (AP-026-2018). LESIONES GRAVES: Torsión fibras tronco, parcialmente seco. ESTADO GENERAL: Decrépito. OBSERVACIONES: Ejemplar de plátano de sombra que presenta torsión en la disposición de las fibras del tronco, agravado por amplia grieta longitudinal con exposición del duramen y que alcanza hasta la base del tronco. La probabilidad de diana es elevada al estar ubicado junto a zona de paso peatonal y aparcamientos. Se recomienda su apeo. Acceso con plataforma".

1. **FECHA:** 16-10-17
2. **SITUACIÓN:** Marqués de Paradas **Distrito:** Casco Antiguo
3. **ESPECIE:** *Platanus hispanica*
4. **P.C. (c.m.):** 111 **ALTURA (m):** 17 **ALCORQUE (m):** 0.9 x 0.9
5. **LATITUD DE ACERADO:** > 2 m.
6. **LESIONES GRAVES:** Torsión fibras tronco, parcialmente seco.
7. **ESTADO GENERAL:** Decrépito.
8. **OBSERVACIONES:** Ejemplar de plátano de sombra que presenta torsión en la disposición de las fibras del tronco, agravado por amplia grieta longitudinal con exposición del duramen y que alcanza hasta la base del tronco. La probabilidad de diana es elevada al estar ubicado junto a zona de paso peatonal y aparcamientos. Se recomienda su apeo. Acceso con plataforma.
9. **FOTOGRAFÍAS:**

Propuestas y/o consejos Se recomienda el apeo del ejemplar.
