**Expediente 9/2018**

AP-668-2018  
MSB

**COMUNICADO DE APEO DE ARBOLADO VIARIO (AP-668-18) PARTE 2ª**

# Formulario de Evaluación Básica de Riesgo de Arbolado

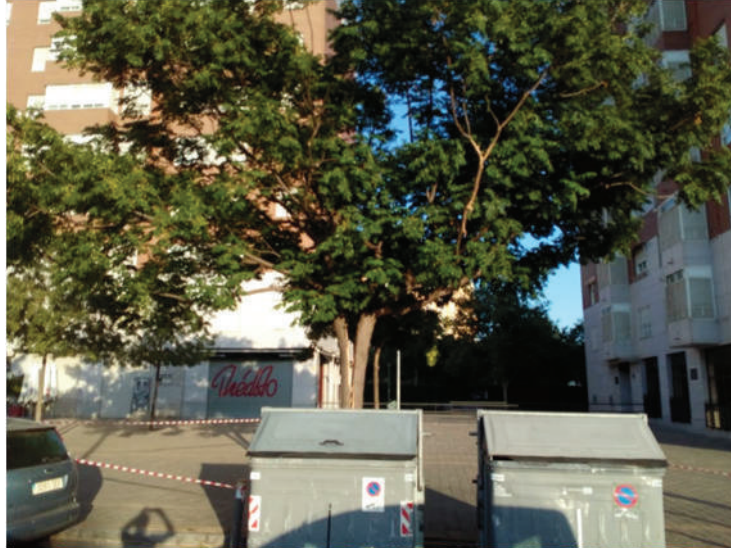
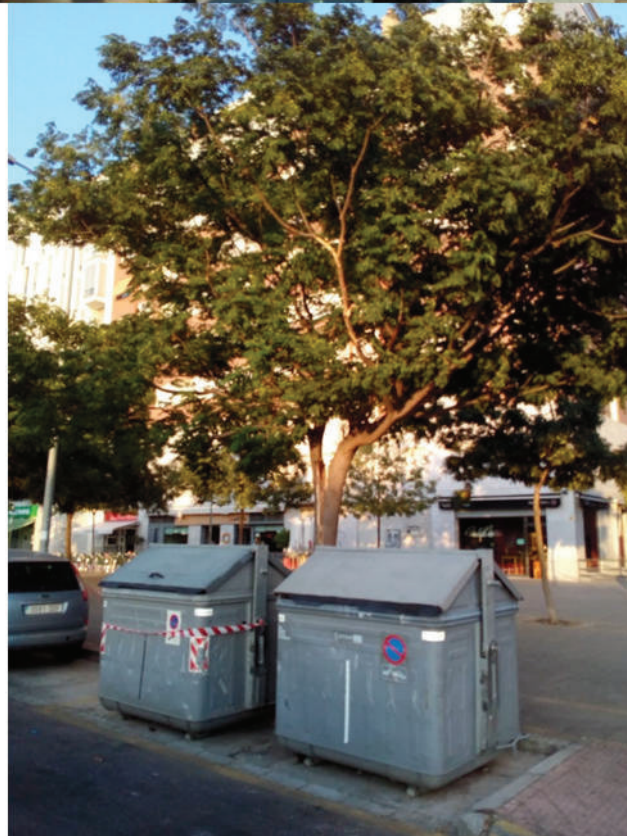
**12. FOTOGRAFÍAS:**

- Grieta de longitud dos metros desde la cruz hasta mitad de tronco.

- El estado fisiológico del árbol es bueno.

No existe posibilidad de pervivencia en condiciones seguras, debido al tipo de lesión. La caída puede darse hacia un acerado, una zona de aparcamiento o la calzada.

- No existiendo medidas correctoras para permitir la pervivencia del ejemplar en condiciones seguras se realiza el apeo.

**Propuestas y/o consejos** Se realiza el apeo del árbol por el riesgo alto e inminente de caída de la mitad de la copa como consecuencia de la grieta que presenta en el tronco.
