**Expediente: 176/2018**

AP-194-18  
CAF

## SOLICITUD DE APEO DE ARBOLADO VIARIO (AP-194-18) PARTE 2ª

# Formulario de Evaluación Básica de Riesgo de Arbolado

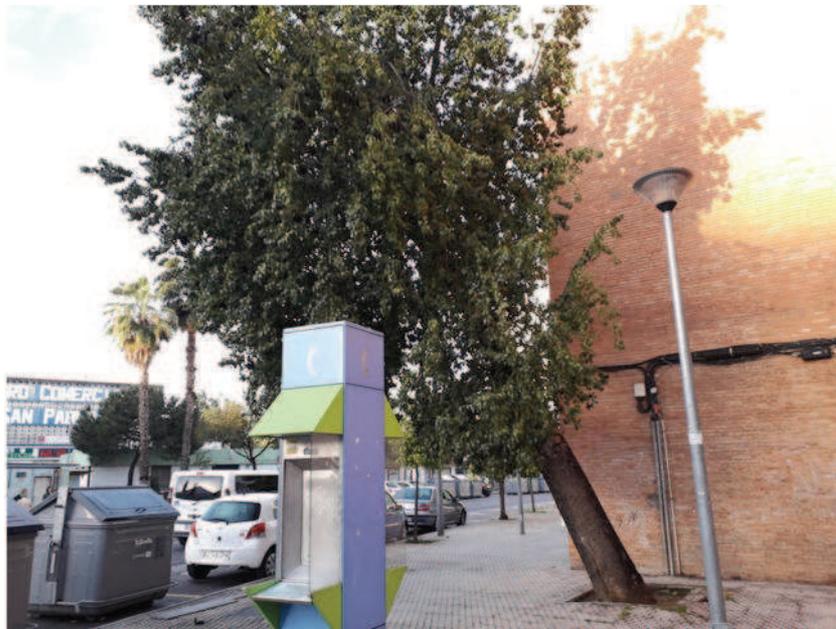
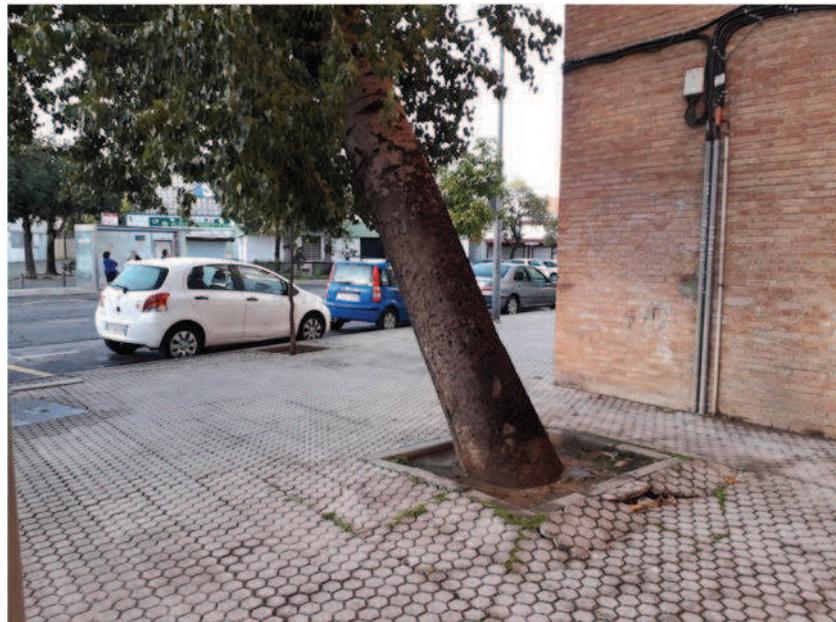
**12. FOTOGRAFÍAS:**

- Inclinación de 23 ° con levantamiento de plato radicular y caída hacia el acerado una zona de aparcamiento o la calzada.

- El estado fisiológico del árbol es bueno, presenta una copa de tamaño grande y un peso que puede alterar el equilibrio estático en presencia de vientos.

- Debido a que el árbol presenta indicios de movimientos en el plato radicular y teniendo en cuenta su tamaño e inclinación se propone el apeo.
- No existiendo otras medidas correctoras se recomienda el apeo del mismo, debido al tamaño y desarrollo del ejemplar, no siendo posible su trasplante en otra ubicación con garantías de pervivencia.

Se propone el apeo del árbol por el riesgo alto y probable de caída completa del ejemplar, por la inclinación del tronco y

la debilidad del sistema radicular.

No existe posibilidad de trasplante, en condiciones viables, debido al tamaño y desarrollo del ejemplar. La caída puede darse hacia un acerado una zona

de aparcamiento o la calzada.
