FICHA DE APEO DE ARBOLADO VIARIO (927/18) PARTE 2ª

1. **FECHA:** 22/11/18
2. **SITUACIÓN:** Calle Almotamid **DISTRITO:** Nervión
3. **ESPECIE:** *Brachychiton populneus* **Nº ID:** 141
4. **P.C. (cm):** 140 **ALTURA (m):** 9 **ALCORQUE (m):** Cuadrado individual 1m²

ISA Formulario de Evaluación Básica de Riesgo de Arbolado

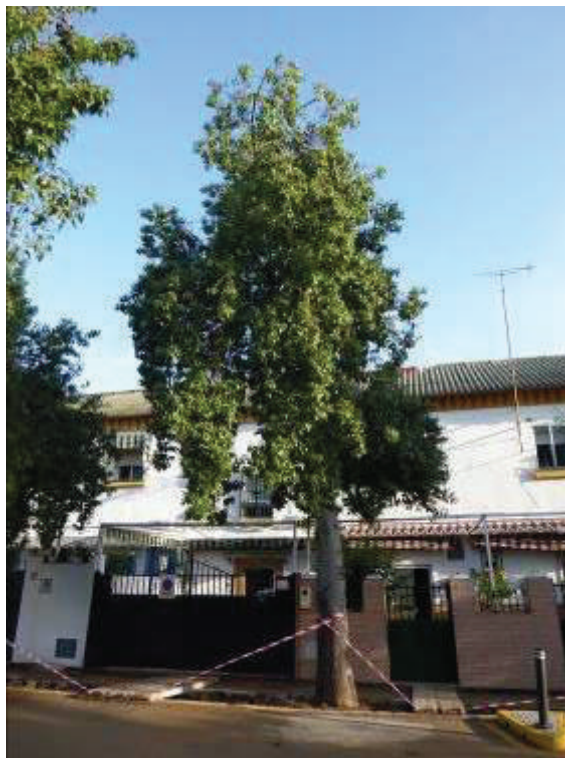
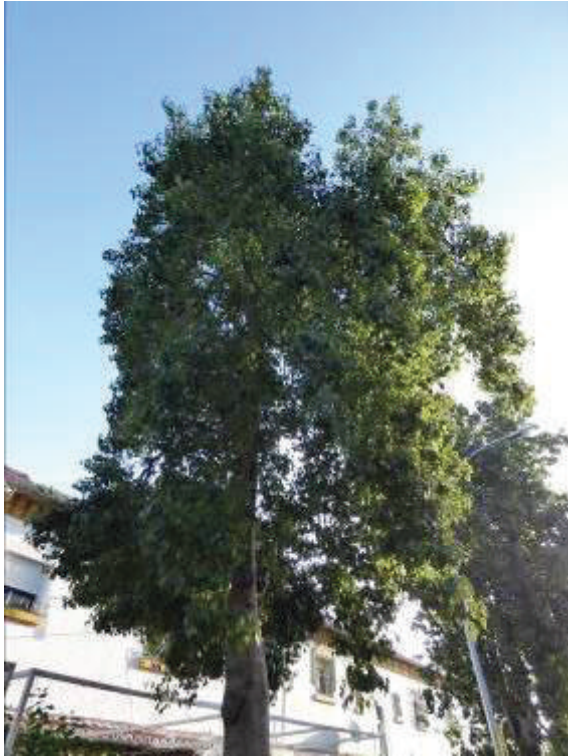
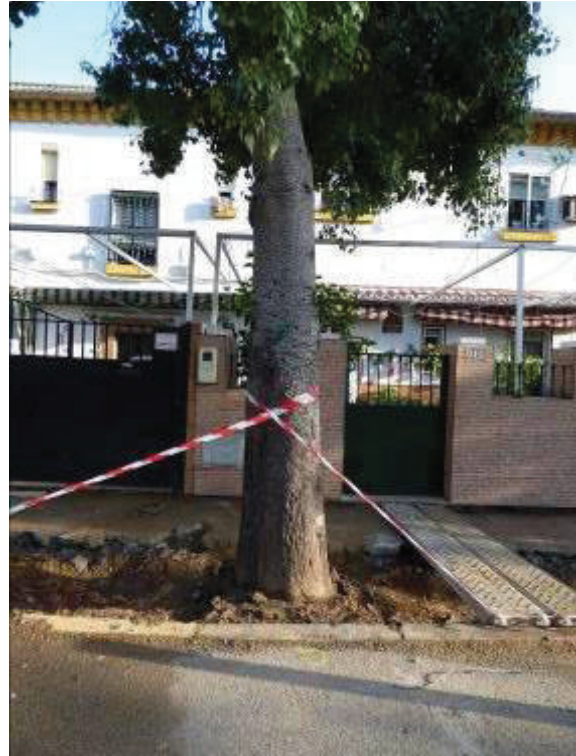
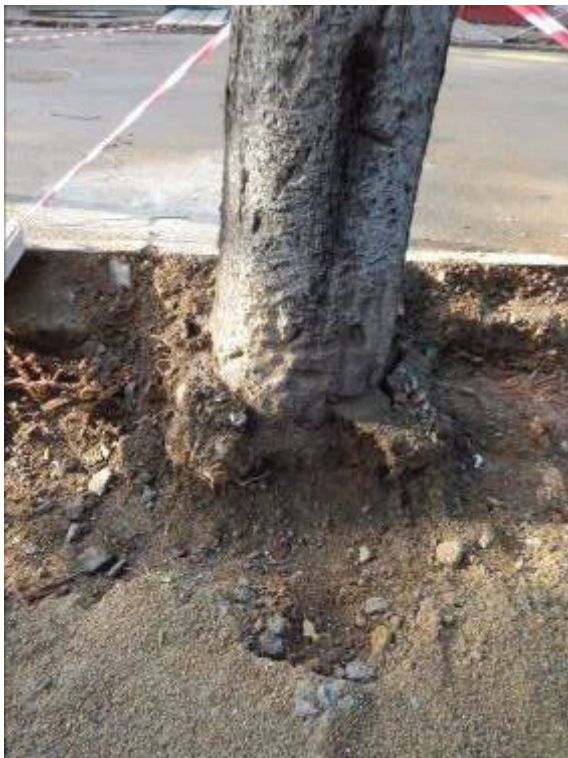
9. **FOTOGRAFÍAS:**

5. **LATITUD DE ACERADO:** Sobre acerado.
6. **LESIONES GRAVES:** Superficialidad radicular que ha provocado el abombamiento del pavimento, rotura de adoquinado y bordillo de acerado y alcorque, y levantamiento de los muros y patios de las viviendas particulares colindantes. Corte de raíces de hasta 10cm de diámetro para el enrasamiento del acerado y eliminación de interferencias en las viviendas. Tendencia de la especie al desarrollo de pudriciones radicales y antecedentes de vuelco y fractura de raíces en otros ejemplares similares de la ciudad.

7. **ESTADO GENERAL:** Estructurado con vitalidad media.
8. **OBSERVACIONES:** Se prevé un aumento de las interferencias y agravamiento de los daños en infraestructuras debido al propio proceso de desarrollo del árbol. Situación análoga en los ejemplares coetáneos de la alineación. Se reconoce la incorrecta selección de especie (porte importante y amplio desarrollo radicular) dada la limitación del espacio de crecimiento por las características de la calle (acerado estrecho y edificaciones muy próximas). La inaplazable repavimentación del acerado provocará daños irreversibles en raíces de relevancia estructural.

*"ÚNICO.- Autorizar el apeo de un ejemplar de **Brachychiton populneus** con id nº 141, situado en la Calle Almotamid (AP-927-2018). **LESIONES GRAVES:** Superficialidad radicular que ha provocado el abombamiento del pavimento, rotura de adoquinado y bordillo de acerado y alcorque, y levantamiento de los muros y patios de las viviendas particulares colindantes. Corte de raíces de hasta 10 cm. de diámetro para el enrasamiento del acerado y eliminación de interferencias en las viviendas. Tendencia de la especie al desarrollo de pudriciones radiculares y antecedentes de vuelco y fractura de raíces en otros ejemplares similares de la ciudad. **ESTADO GENERAL:** Estructurado con vitalidad media. **OBSERVACIONES:** Se prevé un aumento de las interferencias y agravamiento de los daños en infraestructuras debido al propio proceso de desarrollo del árbol. Situación análoga en los ejemplares coetáneos de la alineación. Se reconoce la incorrecta selección de especie (porte importante y amplio desarrollo radicular) dada la limitación del espacio de crecimiento por las características de la calle (acerado estrecho y edificaciones muy próximas). La inaplazable repavimentación del acerado provocará daños irreversibles en raíces de relevancia estructural".*
