AP-925-18 a AP-935-18
AP-932-18
CAF

FICHA DE APEO DE ARBOLADO VIARIO (932/18) PARTE 2ª

1. **FECHA:** 22/11/18
2. **SITUACIÓN:** Calle Almotamid **DISTRITO:** Nervión
3. **ESPECIE:** *Brachychiton populneus* **Nº ID:** 156
4. **P.C. (cm):** 160 **ALTURA (m):** 9,5 **ALCORQUE (m):** Cuadrado individual 1m²

ISA Formulario de Evaluación Básica de Riesgo de Arbolado

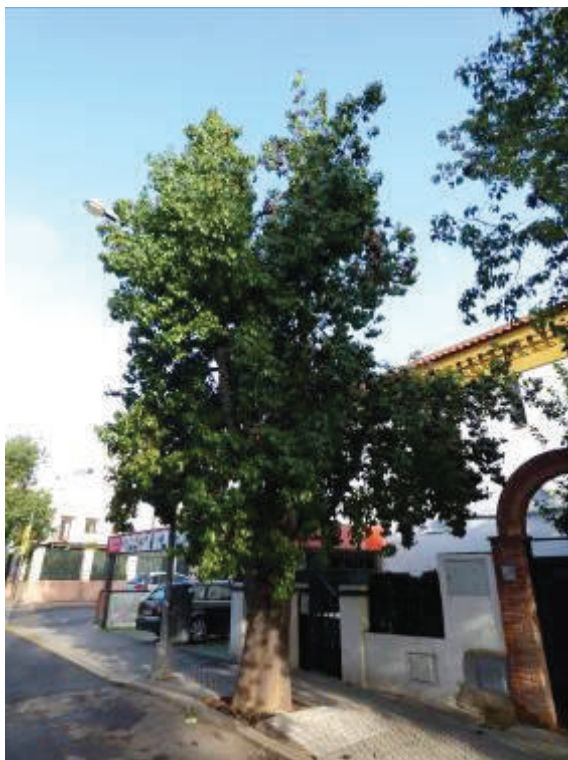
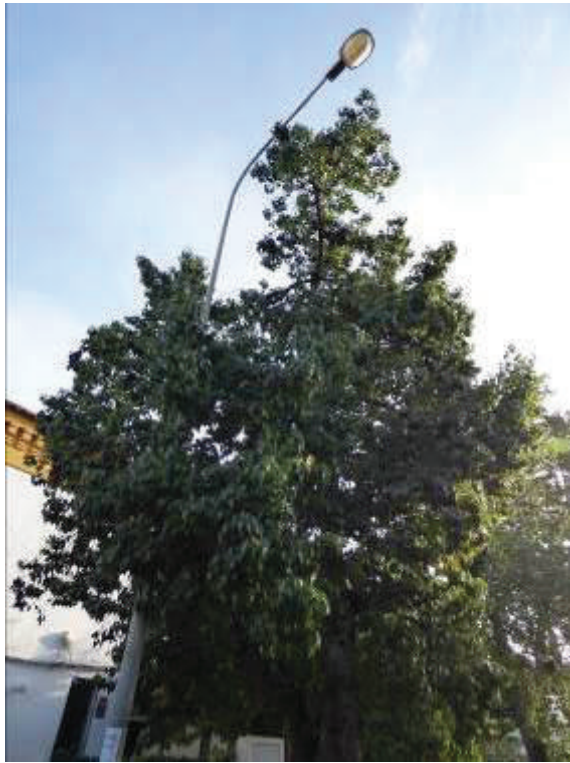
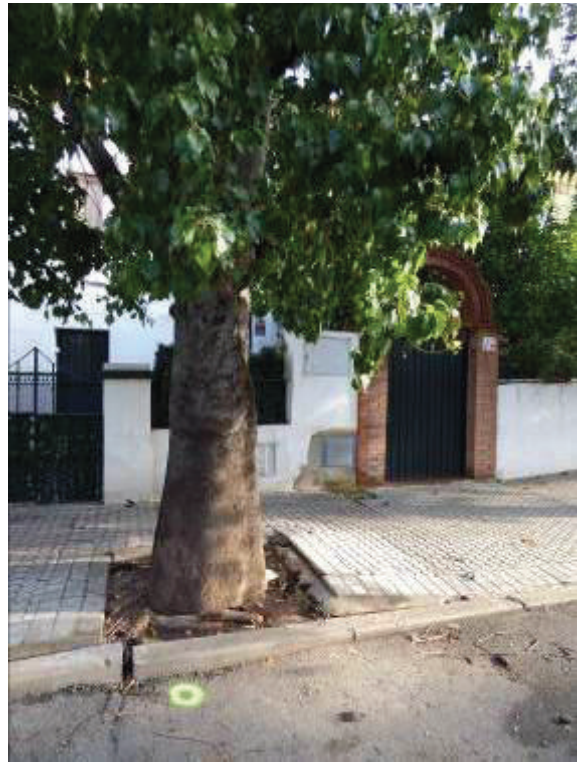
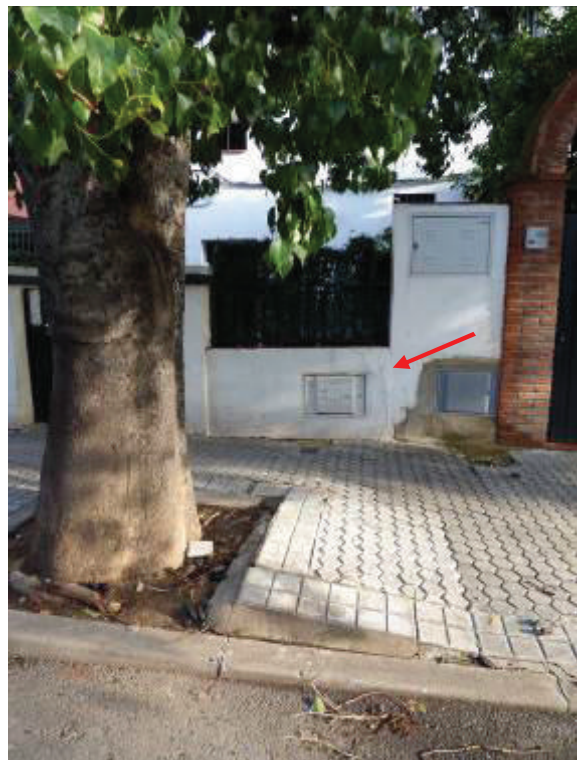
9. **FOTOGRAFÍAS:**

5. **LATITUD DE ACERADO:** Sobre acerado.
6. **LESIONES GRAVES:** Superficialidad radicular que ha provocado el abombamiento del pavimento, rotura de adoquinado y bordillo de acerado y alcorque, y levantamiento de los muros y patios de las viviendas particulares colindantes. Corte de raíces de hasta 10cm de diámetro para el enrasamiento del acerado y eliminación de interferencias en las viviendas. Tendencia de la especie al desarrollo de pudriciones radiculares y antecedentes de vuelco y fractura de raíces en otros ejemplares similares de la ciudad.

7. **ESTADO GENERAL:** Estructurado con vitalidad media.
8. **OBSERVACIONES:** Se prevé un aumento de las interferencias y agravamiento de los daños en infraestructuras debido al propio proceso de desarrollo del árbol. Situación análoga en los ejemplares coetáneos de la alineación. Se reconoce la incorrecta selección de especie (porte importante y amplio desarrollo radicular) dada la limitación del espacio de crecimiento por las características de la calle (acerado estrecho y edificaciones muy próximas). La inaplazable repavimentación del acerado provocará daños irreversibles en raíces de relevancia estructural.

Árbol maduro, estructurado, con vitalidad media. No se detectan defectos mecánicos destacables ni en copa ni en tronco. A nivel del suelo, fuerte levantamiento del pavimento circundante al alcorque y rotura de los muros limitrofes de las viviendas más próximas por acción radicular. Raíces superficiales de gran calibre muy vigorosas, en extensión hasta 2m de distancia del tronco.

Actualmente no se detectan riesgos estructurales relevantes, sin embargo la selección de la especie de la alineación viaria no ha sido adecuada a la ubicación. Se trata de un acerado estrecho (<2m de ancho), con viviendas muy próximas a los árboles (muros de patios privados <1m), y de una especie de rápido crecimiento, porte importante y tendencia al desarrollo de raíces superficiales agresivas. Se considera que el espacio óptimo de plantación entre este tipo de árbol y el obstáculo ha de ser de 3,5 a 4,5m, muy por encima del actual. Esta situación ha provocado la insistente queja de los vecinos ante los daños continuados en sus viviendas, y dado el grave deterioro del pavimento, se ha puesto de manifiesto la necesidad de reacondicionamiento del acerado para permitir el paso de los viandantes. El enrasado y arreglo del adoquinado de la acera hace inevitable el corte de raíces de importante calibre que provocará el declive y debilitamiento mecánico del anclaje radicular.
