Expediente: 7/2018

FICHA DE SOLICITUD APEO DE ARBOLADO VIARIO (Código AP-619/2017)

Formulario de Evaluación Básica de Riesgo de Arbolado

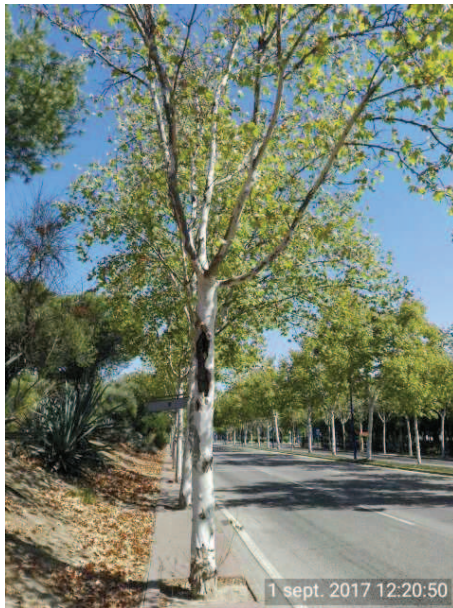
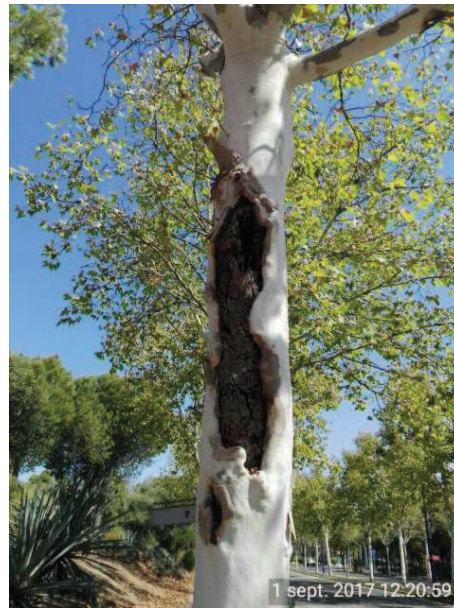
9. FOTOGRAFÍAS:

"ÚNICO.- Autorizar el apeo de un ejemplar de Plátano de sombra (*Platanus hispanica*) con id nº 404, situado en la Avenida Carlos III (AP-619-2017). **LESIONES GRAVES:** Pudrición eje principal. **ESTADO GENERAL:** Decrépito. **OBSERVACIONES:** Se trata de un plátano de sombra que presenta pudriciones y oquedades a lo largo de todo su eje principal, debido a malas cicatrizaciones de heridas antiguas. El riesgo de diana es elevado al encontrarse pegado al carril de circulación. Se recomienda su apeo. Acceso con plataforma".

1. **FECHA:** 27-11-17
2. **SITUACIÓN:** Carlos III **Distrito:** Triana
3. **ESPECIE:** *Platanus hispanica*
4. **P.C. (c.m.):** 76 **ALTURA (m):** 15 **ALCORQUE (m):** 0.9x0.9
5. **LATITUD DE ACERADO:** < 2 m.
6. **LESIONES GRAVES:** Pudrición eje principal.
7. **ESTADO GENERAL:** Decrépito.
8. **OBSERVACIONES:** Se trata de un plátano de sombra que presenta pudriciones y oquedades a lo largo de todo su eje principal, debido a malas cicatrizaciones de heridas antiguas. El riesgo de diana es elevado al encontrarse pegado al carril de circulación. Se recomienda su apeo. Acceso con plataforma.

Propuestas y/o consejos Se recomienda el apeo del ejemplar.
