"ÚNICO.- Autorizar el apeo de **un ejemplar de Ciprés (Cupresus spp) situado en la Calle Solearilla (AP-311-2018).** **LESIONES GRAVES:** Rotura de raíces superficiales de anclaje durante las obras de repavimentación de la plaza. Heridas provocadas por golpes durante la ejecución de las obras en base de tronco. **ESTADO GENERAL:** El estado fisiológico del árbol es bajo presentando desecación de la masa vegetativa y pérdida de intensidad de coloración. **OBSERVACIONES:** No existiendo otras medidas correctoras se recomienda el apeo del mismo".

SOLICITUD DE APEO DE ARBOLADO VIARIO (AP-311-18) PARTE 2ª

Cliente: Ayuntamiento de Sevilla. Servicio de Parques y Jardines Fecha: 4-jul-2018 Hora: 9:00
 Dirección/localización árbol: Calle Solearilla ID. Árbol: 112466 Hoja 1 de 2
 Especie de árbol: *Cupressus spp.* Perímetro: 170 Altura (m): 20 Proyección copa diám. (m): 4
 Asesor: Ute arbolado y jardinería sector norte de Sevilla Periodo de tiempo: 30 Herramientas utilizadas: Cámara Fotográfica, flexómetro.

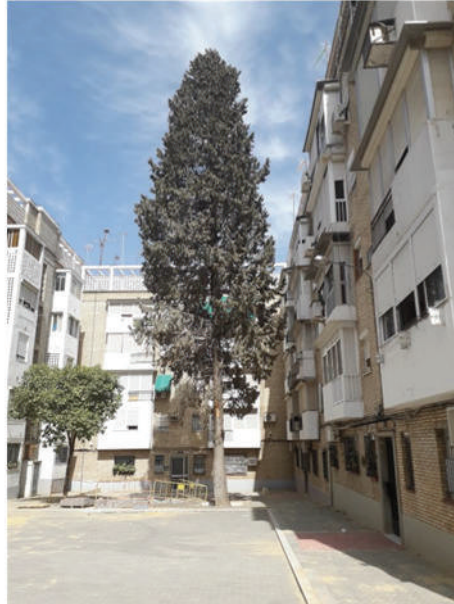
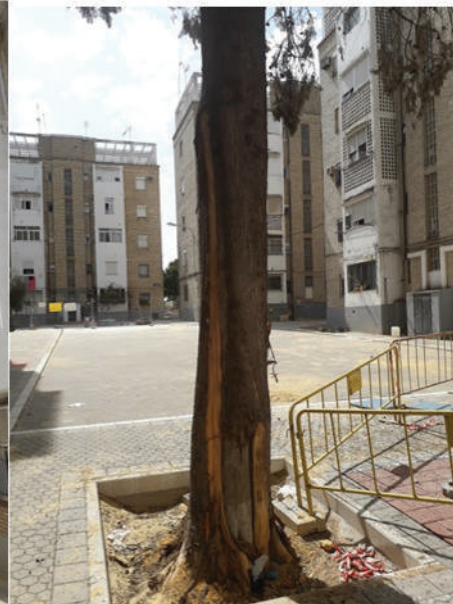
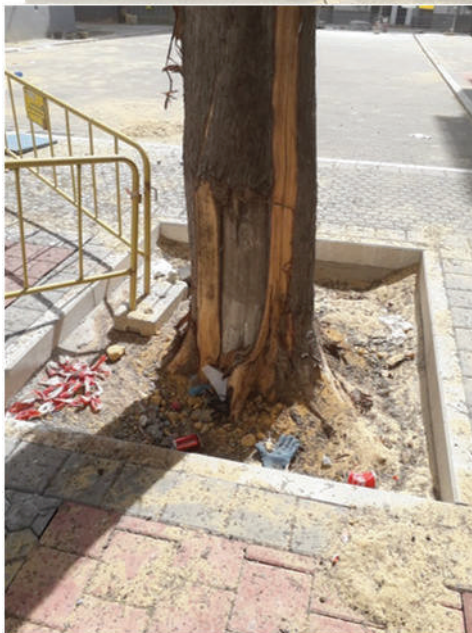
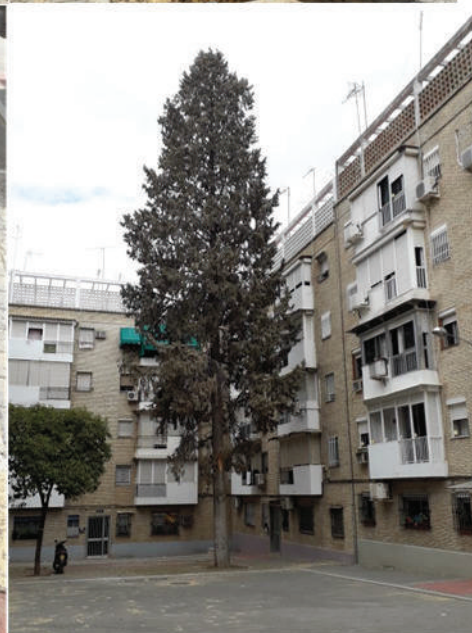
12. FOTOGRAFÍAS:

- Rotura de raíces superficiales de anclaje durante las obras de repavimentación de la plaza.
- Heridas provocadas por golpes durante la ejecución de las obras en base de tronco

- El estado fisiológico del árbol es bajo presentando desecación de la masa vegetativa y pérdida de intensidad de coloración.

- No existiendo otras medidas correctoras se recomienda el apeo del mismo,

Se propone el apeo del árbol por el riesgo alto e inminente de caída completa del ejemplar, por las afecciones del sistema
