**Expediente: 163/2018**

AP-151-18  
MSB

**SOLICITUD DE APEO DE ARBOLADO VIARIO (AP-151-18) PARTE 2ª**

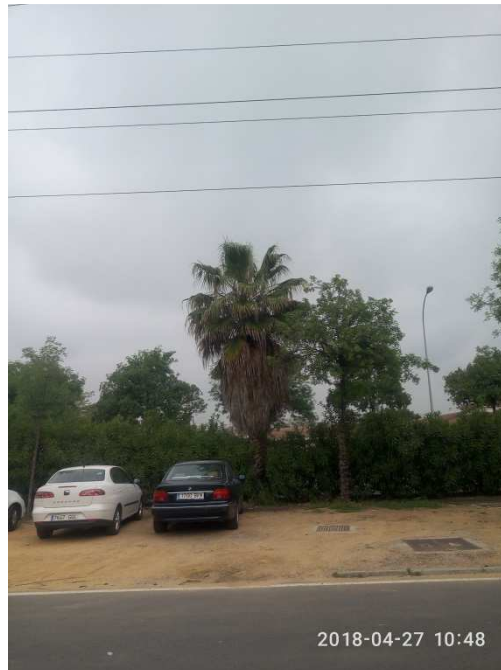
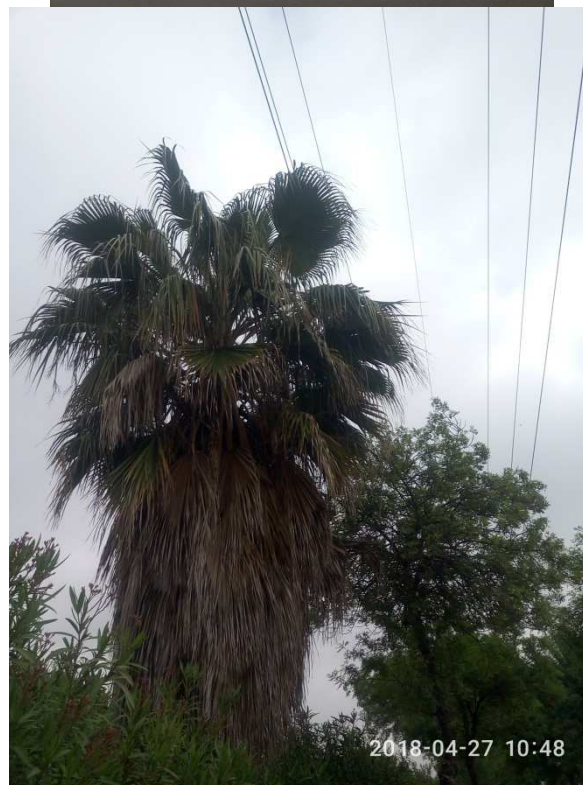
**12. FOTOGRAFÍAS:**

- La palmera se encuentra en buen estado estructural y vegetativo.

- La motivación para el apeo de este ejemplar es la distancia inferior a la distancia de seguridad recomendada para una línea eléctrica de media tensión

- No existiendo otras medidas correctoras se recomienda el apeo del ejemplar atendiendo a al tamaño, desarrollo y situación bajo la línea eléctrica.
