Expediente 9/2018

AP-125-2018
CAF

FICHA DE APEO DE ARBOLADO VIARIO (125/18) PARTE 2ª

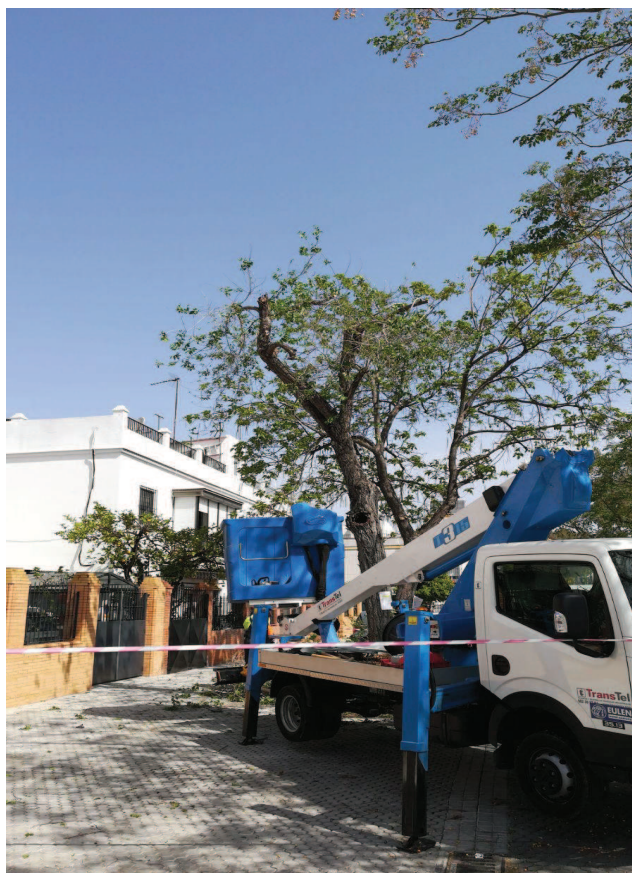
1. **FECHA:** 23/04/18
2. **SITUACIÓN:** Calle Roque Hernández **DISTRITO:** Cerro Amate
3. **ESPECIE:** *Ulmus pumila* **Nº ID:** 733
4. **P.C. (cm):** 115 **ALTURA (m):** 10 **ALCORQUE (m):** Individual cuadrado 1x1
5. **LATITUD DE ACERADO:** Sobre acerado.
6. **LESIONES GRAVES:** Antiguos cortes no cicatrizados de terciado de ramas. Cavidad en fuste 20cm diámetro con grave descomposición de la madera remanente, afección del duramen e insuficiente pared residual en la sección transversal. Probable extensión radicular de la pudrición.
7. **ESTADO GENERAL:** Desestructurado con antiguo terciado sin consolidar, alto riesgo de fractura de ramas y fuste.
8. **OBSERVACIONES:** Ejemplar adulto medianamente vigoroso, brotación epicórmica en copa poco densa. Afección foliar por galeruca.
9. **FOTOGRAFÍAS:**

*"Visto el informe emitido por el Servicio Técnico de Parques y Jardines en relación al apeo de un ejemplar de **Ulmus pumila** con nº de ID 733 situado en la Calle Roque Hernández (AP-125-18), que se ha realizado sin autorización previa por las causas que se especifican a continuación, a tenor de lo acordado por el Ayuntamiento Pleno, en sesión celebrada el día 15 de diciembre de 2005, tomo conocimiento del mencionado apeo. **LESIONES GRAVES:** Antiguos cortes no cicatrizados de terciado de ramas. Cavidad en fuste 20 cm. diámetro con grave descomposición de la madera remanente, afección del duramen e insuficiente pared residual en la sección transversal. Probable extensión radicular de la pudrición. **ESTADO GENERAL:** Desestructurado con antiguo terciado sin consolidar, alto riesgo de fractura de ramas y fuste. **OBSERVACIONES:** Ejemplar adulto medianamente vigoroso, brotación epicórmica en copa poco densa. Afección foliar por galeruca".*
