AP-925-18 a AP-935-18
AP-929-18
CAF

FICHA DE APEO DE ARBOLADO VIARIO (929/18) PARTE 2ª

1. **FECHA:** 22/11/18
2. **SITUACIÓN:** Calle Almotamid **DISTRITO:** Nervión
3. **ESPECIE:** *Brachychiton populneus* **Nº ID:** 125
4. **P.C. (cm):** 107 **ALTURA (m):** 9 **ALCORQUE (m):** Cuadrado individual 1m²

ISA Formulario de Evaluación Básica de Riesgo de Arbolado

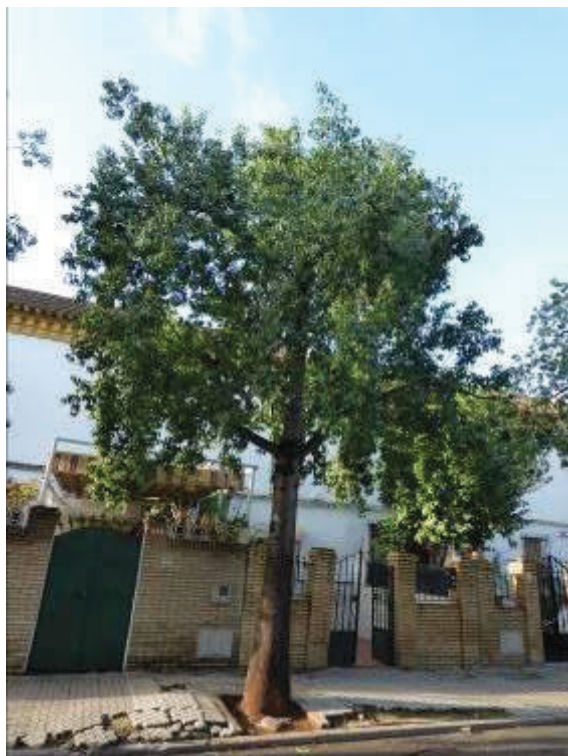
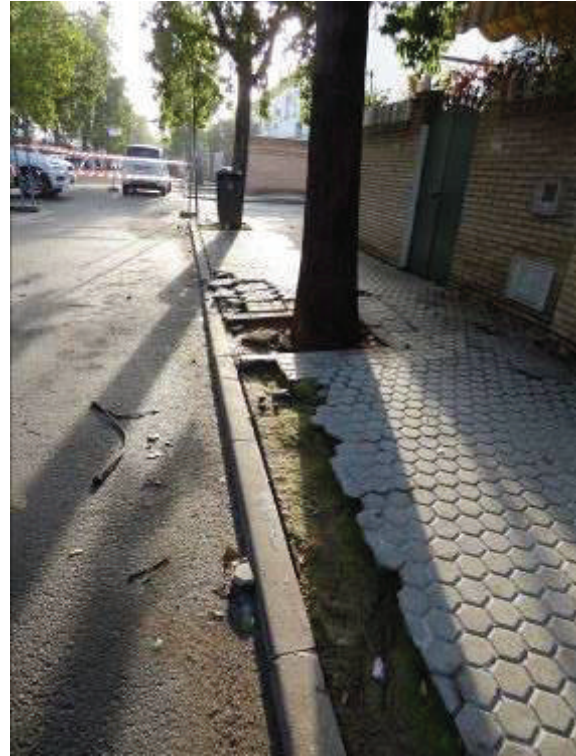
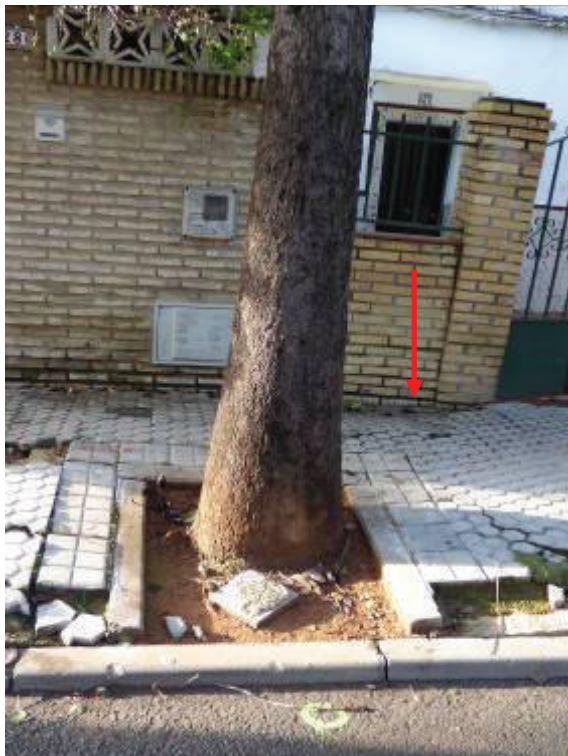
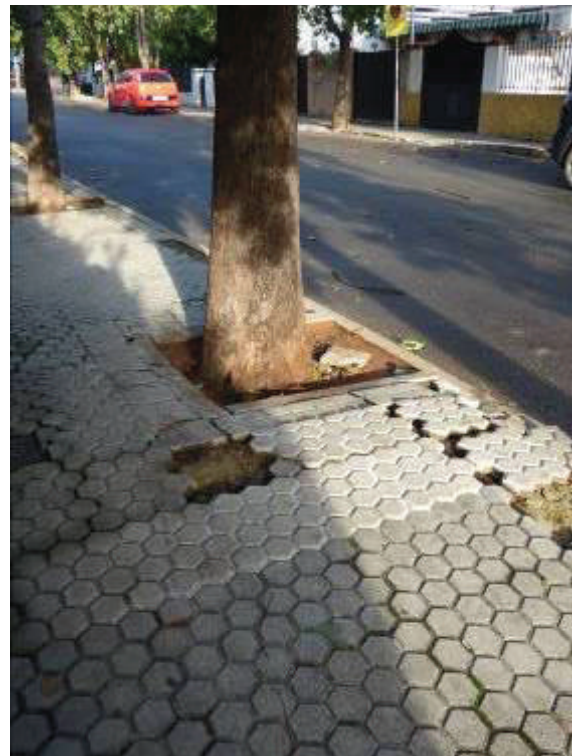
9. **FOTOGRAFÍAS:**

5. **LATITUD DE ACERADO:** Sobre acerado.
6. **LESIONES GRAVES:** Superficialidad radicular que ha provocado el abombamiento del pavimento, rotura de adoquinado y bordillo de acerado y alcorque, y levantamiento de los muros y patios de las viviendas particulares colindantes. Corte de raíces de hasta 10cm de diámetro para el enrasamiento del acerado y eliminación de interferencias en las viviendas. Tendencia de la especie al desarrollo de pudriciones radiculares y antecedentes de vuelco y fractura de raíces en otros ejemplares similares de la ciudad.

7. **ESTADO GENERAL:** Estructurado con vitalidad media.
8. **OBSERVACIONES:** Se prevé un aumento de las interferencias y agravamiento de los daños en infraestructuras debido al propio proceso de desarrollo del árbol. Situación análoga en los ejemplares coetáneos de la alineación. Se reconoce la incorrecta selección de especie (porte importante y amplio desarrollo radicular) dada la limitación del espacio de crecimiento por las características de la calle (acerado estrecho y edificaciones muy próximas). La inaplazable repavimentación del acerado provocará daños irreversibles en raíces de relevancia estructural.

Árbol maduro, estructurado, con vitalidad media. No se detectan defectos mecánicos destacables ni en copa ni en tronco. A nivel del suelo, fuerte levantamiento del pavimento circundante al alcorque y rotura de los muros limitrofes de las viviendas más próximas por acción radicular. Raíces superficiales de gran calibre muy vigorosas, en extensión hasta 2m de distancia del tronco.

Actualmente no se detectan riesgos estructurales relevantes, sin embargo la selección de la especie de la alineación viaria no ha sido adecuada a la ubicación. Se trata de un acerado estrecho (<2m de ancho), con viviendas muy próximas a los árboles (muros de patios privados <1m), y de una especie de rápido crecimiento, porte importante y tendencia al desarrollo de raíces superficiales agresivas. Se considera que el espacio óptimo de plantación entre este tipo de árbol y el obstáculo ha de ser de 3,5 a 4,5m, muy por encima del actual. Esta situación ha provocado la insistente queja de los vecinos ante los daños continuados en sus viviendas, y dado el grave deterioro del pavimento, se ha puesto de manifiesto la necesidad de reacondicionamiento del acerado para permitir el paso de los viandantes. El enrasado y arreglo del adoquinado de la acera hace inevitable el corte de raíces de importante calibre que provocará el declive y debilitamiento mecánico del anclaje radicular.
