AP-925-18 a AP-935-18
AP-933-18
CAF

FICHA DE APEO DE ARBOLADO VIARIO (933/18) PARTE 2ª

1. **FECHA:** 22/11/18
2. **SITUACIÓN:** Calle Almotamid **DISTRITO:** Nervión
3. **ESPECIE:** *Brachychiton populneus* **Nº ID:** 143
4. **P.C. (cm):** 134 **ALTURA (m):** 8,5 **ALCORQUE (m):** Cuadrado individual 1m²

ISA Formulario de Evaluación Básica de Riesgo de Arbolado

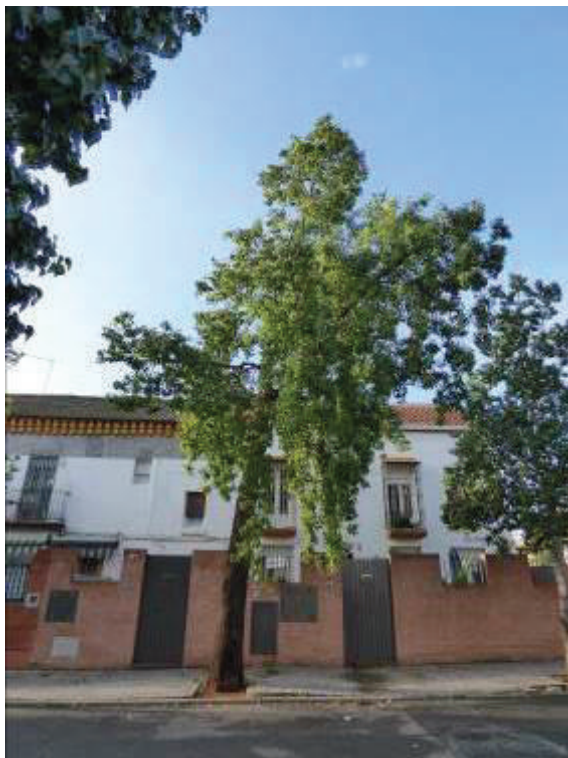
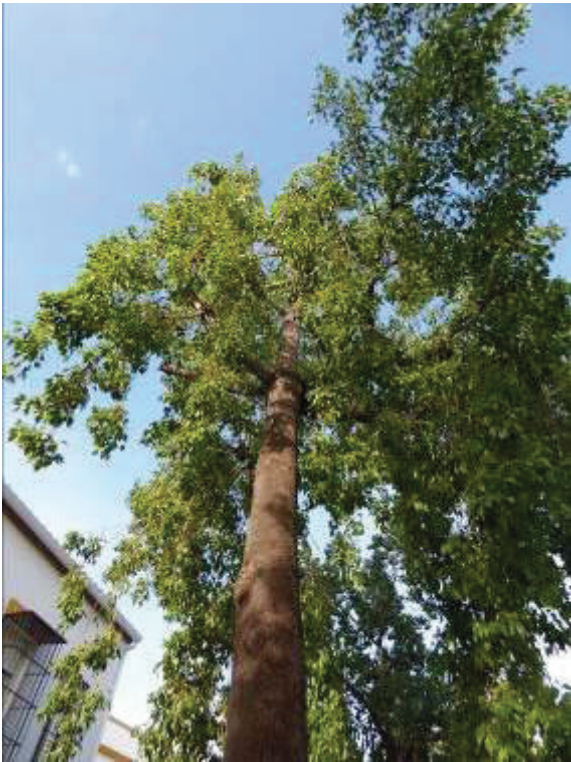
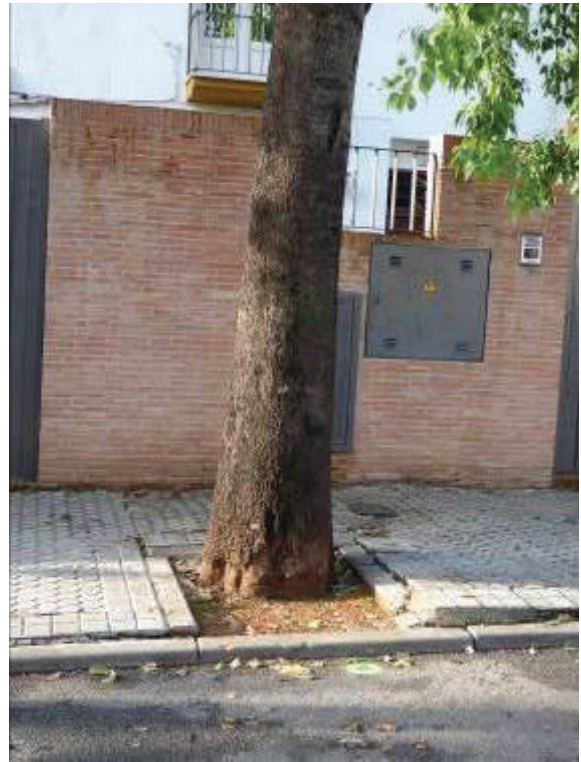
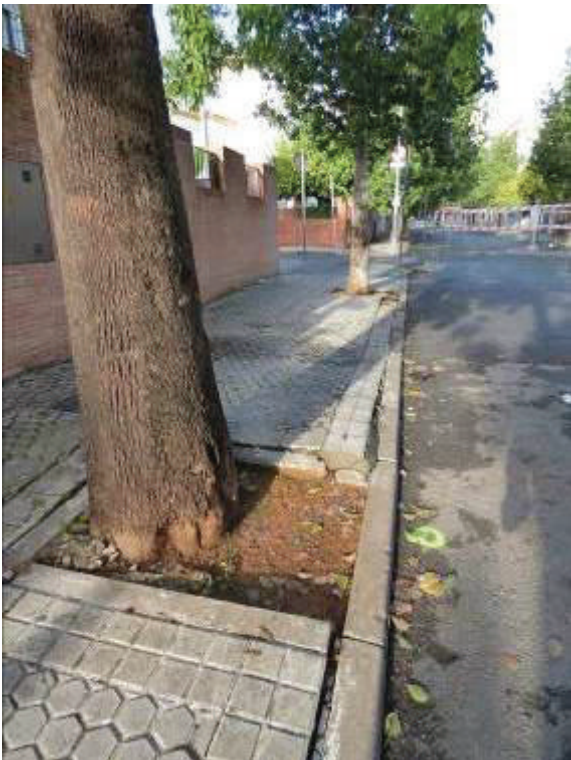
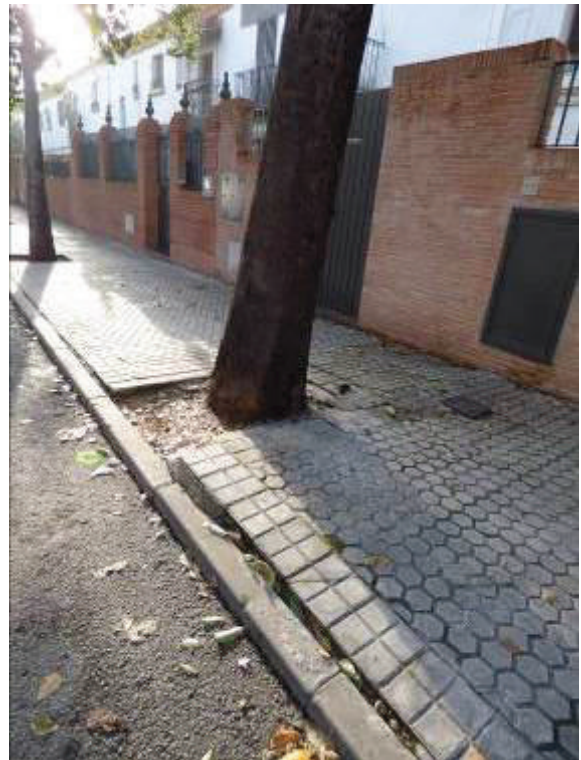
9. **FOTOGRAFÍAS:**

5. **LATITUD DE ACERADO:** Sobre acerado.
6. **LESIONES GRAVES:** Superficialidad radicular que ha provocado el abombamiento del pavimento, rotura de adoquinado y bordillo de acerado y alcorque, y levantamiento de los muros y patios de las viviendas particulares colindantes. Corte de raíces de hasta 10cm de diámetro para el enrasamiento del acerado y eliminación de interferencias en las viviendas. Tendencia de la especie al desarrollo de pudriciones radiculares y antecedentes de vuelco y fractura de raíces en otros ejemplares similares de la ciudad.

7. **ESTADO GENERAL:** Estructurado con vitalidad media.
8. **OBSERVACIONES:** Se prevé un aumento de las interferencias y agravamiento de los daños en infraestructuras debido al propio proceso de desarrollo del árbol. Situación análoga en los ejemplares coetáneos de la alineación. Se reconoce la incorrecta selección de especie (porte importante y amplio desarrollo radicular) dada la limitación del espacio de crecimiento por las características de la calle (acerado estrecho y edificaciones muy próximas). La inaplazable repavimentación del acerado provocará daños irreversibles en raíces de relevancia estructural.

Árbol maduro, estructurado, con vitalidad media. No se detectan defectos mecánicos destacables ni en copa ni en tronco. A nivel del suelo, fuerte levantamiento del pavimento circundante al alcorque y rotura de los muros limitrofes de las viviendas más próximas por acción radicular. Raíces superficiales de gran calibre muy vigorosas, en extensión hasta 2m de distancia del tronco.

*"ÚNICO.- Autorizar el apeo de un ejemplar de **Brachychiton populneus** con id nº 143, situado en la Calle Almotamid (AP-933-2018). **LESIONES GRAVES:** Superficialidad radicular que ha provocado el abombamiento del pavimento, rotura de adoquinado y bordillo de acerado y alcorque, y levantamiento de los muros y patios de las viviendas particulares colindantes. Corte de raíces de hasta 10 cm. de diámetro para el enrasamiento del acerado y eliminación de interferencias en las viviendas. Tendencia de la especie al desarrollo de pudriciones radiculares y antecedentes de vuelco y fractura de raíces en otros ejemplares similares de la ciudad. **ESTADO GENERAL:** Estructurado con vitalidad media. **OBSERVACIONES:** Se prevé un aumento de las interferencias y agravamiento de los daños en infraestructuras debido al propio proceso de desarrollo del árbol. Situación análoga en los ejemplares coetáneos de la alineación. Se reconoce la incorrecta selección de especie (porte importante y amplio desarrollo radicular) dada la limitación del espacio de crecimiento por las características de la calle (acerado estrecho y edificaciones muy próximas). La inaplazable repavimentación del acerado provocará daños irreversibles en raíces de relevancia estructural".*

Actualmente no se detectan riesgos estructurales relevantes, sin embargo la selección de la especie de la alineación viaria no ha sido adecuada a la ubicación. Se trata de un acerado estrecho (<2m de ancho), con viviendas muy próximas a los árboles (muros de patios privados <1m), y de una especie de rápido crecimiento, porte importante y tendencia al desarrollo de raíces superficiales agresivas. Se considera que el espacio óptimo de plantación entre este tipo de árbol y el obstáculo ha de ser de 3,5 a 4,5m, muy por encima del actual. Esta situación ha provocado la insistente queja de los vecinos ante los daños continuados en sus viviendas, y dado el grave deterioro del pavimento, se ha puesto de manifiesto la necesidad de reacondicionamiento del acerado para permitir el paso de los viandantes. El enrasado y arreglo del adoquinado de la acera hace inevitable el corte de raíces de importante calibre que provocará el declive y debilitamiento mecánico del anclaje radicular.
