AP-126-2021
AAP

FICHA DE APEO DE ARBOLADO VIARIO (126/21) PARTE 2ª

MOTIVO DEL APEO: Árbol inviable tras incidencia

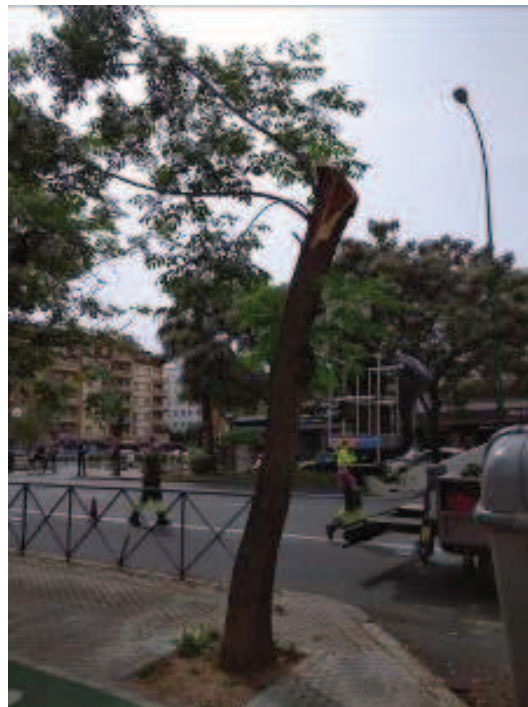
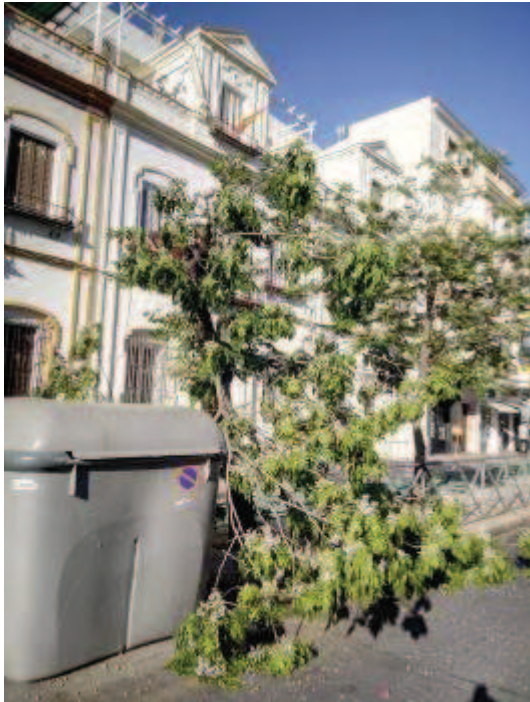
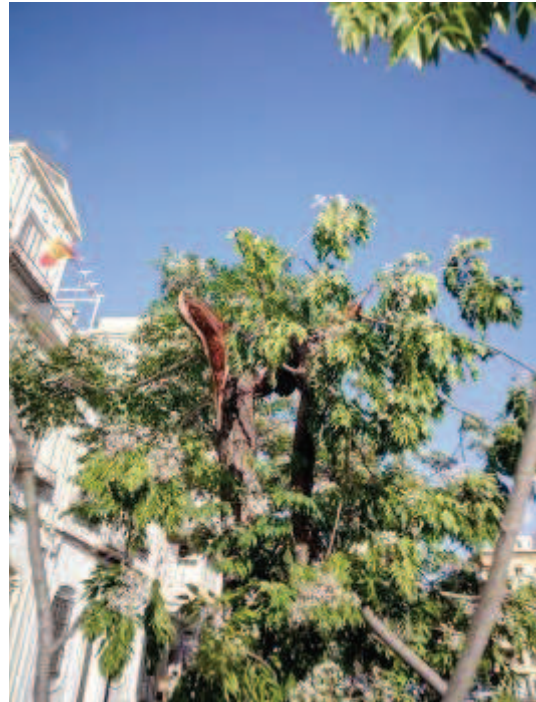
9. **FOTOGRAFÍAS:**

5. **LATITUD DE ACERADO:** Alta densidad de tránsito peatonal, acceso a viviendas, zona comercial y de restauración.
6. **LESIONES GRAVES:** Inclinación 15ºSE. Fractura del único eje principal por impacto del contenedor adyacente a la posición arbolada durante la recogida de residuos, lo que ha supuesto la pérdida total de copa y una herida abierta en la cruz principal de 16cm de diámetro, con lesión por desgarro afectando al fuste

7. **ESTADO GENERAL:** Árbol adulto, irreversiblemente desestructurado, con debilidades fisiológicas por daños mecánicos reiterados que han conllevado la afectación y pudrición temprana del duramen.

8. **OBSERVACIONES:** Antiguos daños por rotura de ramas ocasionados por el mismo factor, es decir, excesiva proximidad de la ubicación del contenedor al árbol lo que genera interferencias insalvables durante la recogida de residuos.
