Expediente: 205/2021

AP-321 a 327-2021
AAP

SOLICITUD DE APEO DE ARBOLADO VIARIO (AP-324-21) PARTE 2ª

MOTIVO: INCOMPATIBILIDAD CON TENDIDO ELÉCTRICO

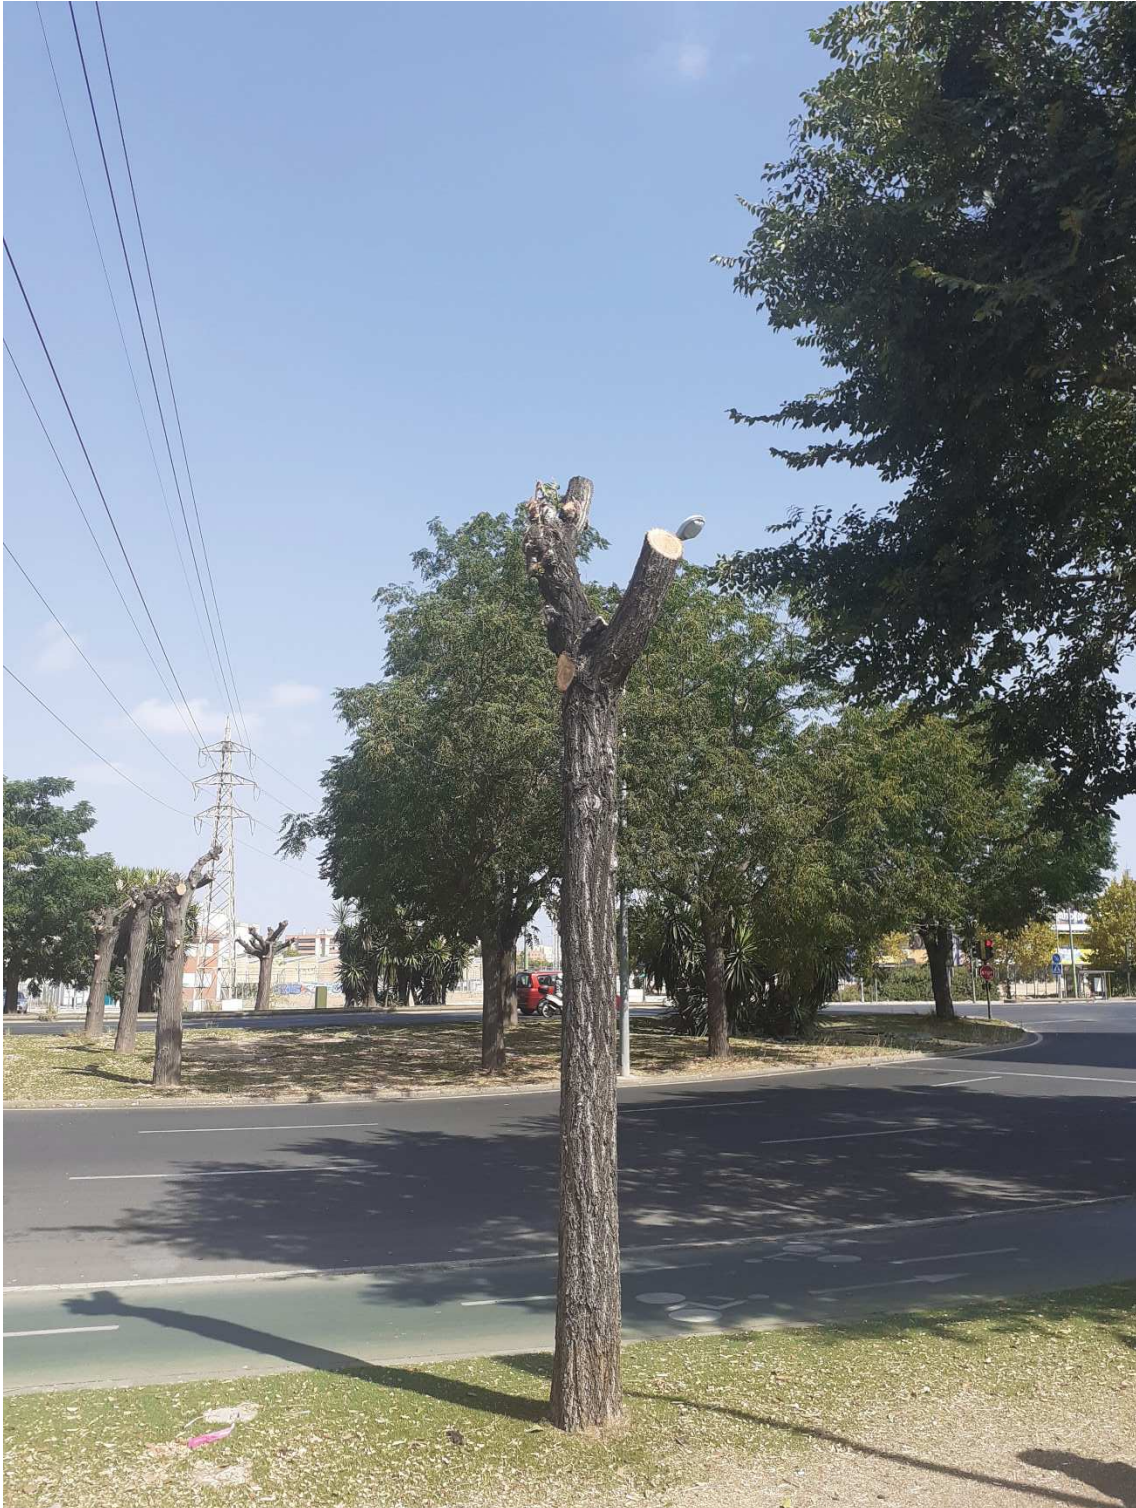
12. FOTOGRAFÍAS:

1. **FECHA:** 19 de agosto de 2021
2. **SITUACIÓN:** Calle Tesalónica.
3. **Distrito:** San Pablo – Santa Justa.
4. **ESPECIE:** *Ulmus pumila*.
5. **P.C. (c.m):** 75
6. **ALTURA (m):** 3
7. **ALCORQUE (m):** Terrizo
8. **LATITUD DE ACERADO(m):** -
9. **LESIONES GRAVES:**
 - Desmoche de toda la copa por debajo de la cruz principal.
10. **ESTADO GENERAL:**
 - El estado fisiológico, asociado al vigor, es normal. Hecho que aumenta la situación de interferencia con las líneas eléctricas.
11. **OBSERVACIONES:**
 - Se recomienda el apeo del ejemplar, por criterios de gestión.
 - Se recomienda la no sustitución del ejemplar en la misma situación debido a las interferencias que se ocasionan con el tendido eléctrico, a excepción de que el cableado fuese soterrado en el futuro.

"ÚNICO.- Autorizar el apeo de un ejemplar de *Ulmus pumila* con id nº 119.584, situado en la calle Tesalónica (AP-324-2021). De acuerdo con el informe del Servicio Técnico: **MOTIVO DEL APEO:** Incompatibilidad con tendido eléctrico. Se solicita autorización para proceder al apeo de *Ulmus pumila* situado en la calle Tesalónica, se determina que el desarrollo del ejemplar es incompatible con un pleno desarrollo, debido a su situación. Se encuentra bajo líneas de tendido eléctrico. Por normativa, el porte del ejemplar es incompatible con las distancias de seguridad hasta las líneas eléctricas. **ESTADO GENERAL:** El estado fisiológico, asociado al vigor, es normal. Hecho que aumenta la situación de interferencia con las líneas eléctricas. **OBSERVACIONES:** Se recomienda el apeo del ejemplar, por criterios de gestión. Se recomienda la no sustitución del ejemplar en la misma situación debido a las interferencias que se ocasionan con el tendido eléctrico, a excepción de que el cableado fuese soterrado en el futuro".
