FICHA DE APEO DE ARBOLADO VIARIO (AP66/21) PARTE 2ª

MOTIVO DEL APEO: Riesgo no tolerable

ISA Formulario de Evaluación Básica de Riesgo de Arbolado

Cliente: Ayuntamiento de Sevilla Fecha: 19/02/2021 Hora: 9:00am
 Dirección/localización árbol: Barriada Juan XXIII (DISTRITO CERRO AMATE) ID. Árbol: 1195 Hoja 1 de 2
 Especie de árbol: Brachychiton populneus Perímetro: 125 cm Altura: 10 m Proyección copa diám.: 4m
 Asesor: Isabel García Ruiz Periodo de tiempo: 30min Herramientas utilizadas: Cámara fotográfica y cinta métrica

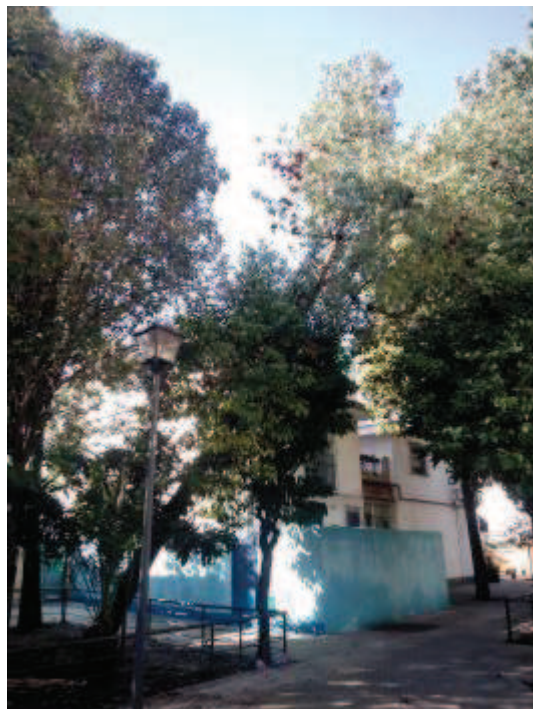
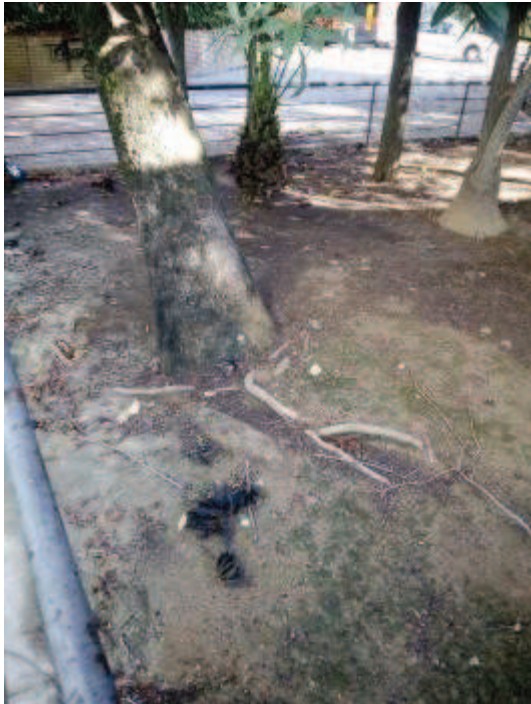
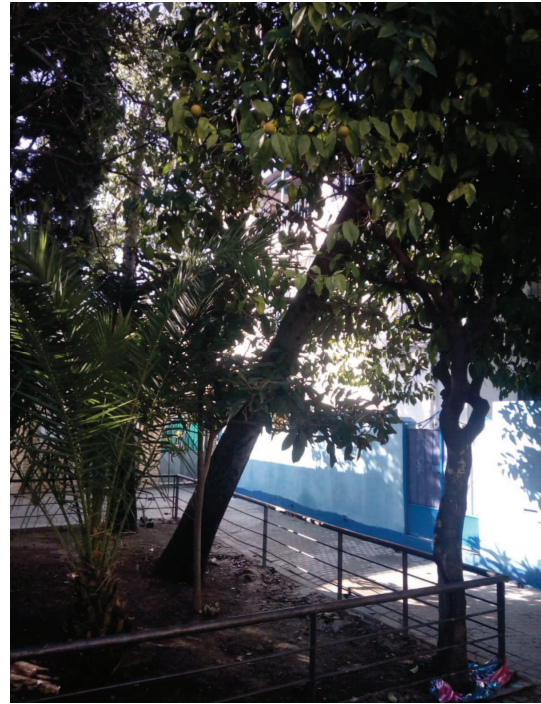
1. **FECHA:** 19/02/21
2. **SITUACIÓN:** Barriada Juan XXIII **DISTRITO:** Cerro Amate
3. **ESPECIE:** *Brachychiton populneus* **Nº ID:** 1195
4. **P.C. (cm):** 125 **ALTURA (m):** 10 **ALCORQUE (m):** Parterre de terrizo
5. **LATITUD DE ACERADO:** Acceso a viviendas.
6. **LESIONES GRAVES:** Inclinado 37ºE, sin compensación en copa. Fallo primario del anclaje radicular, quedando el árbol apoyado en el *Citrus aurantium* anexo, en el límite del parterre. Raíces superficiales expuestas en la zona de tensión de la inclinación y levantamiento del plato radicular.
7. **ESTADO GENERAL:** Árbol maduro, incipientemente desvitalizado, y sin afecciones foliares relevantes.
8. **OBSERVACIONES:** Antecedentes significativos de vuelco de ejemplares maduros de *Brachychiton populneus* en la ciudad por afecciones radiculares.
9. **FOTOGRAFÍAS**

Árbol maduro, incipientemente desvitalizado por disfuncionalidad radicular parcial, sin afecciones foliares relevantes. Presenta una estructura fuertemente inclinada, 37 grados este, sin compensación de la carga de la inclinación en copa. Fallo primario del anclaje radicular, por rotura incipiente de raíces leñosas de relevancia estructural. Presencia de raíces superficiales en la zona de tracción de la inclinación, con levantamiento del plato radicular y del terreno circundante en esta orientación.

Considerando el elevado riesgo de vuelco del ejemplar sobre la zona peatonal de paso y de acceso a viviendas se recomienda el apeo y sustitución del árbol.
