AP-504-2021
AAP

SOLICITUD DE APEO DE ARBOLADO VIARIO (AP-504-21) PARTE 2ª

MOTIVO: POR CRITERIOS DE GESTIÓN

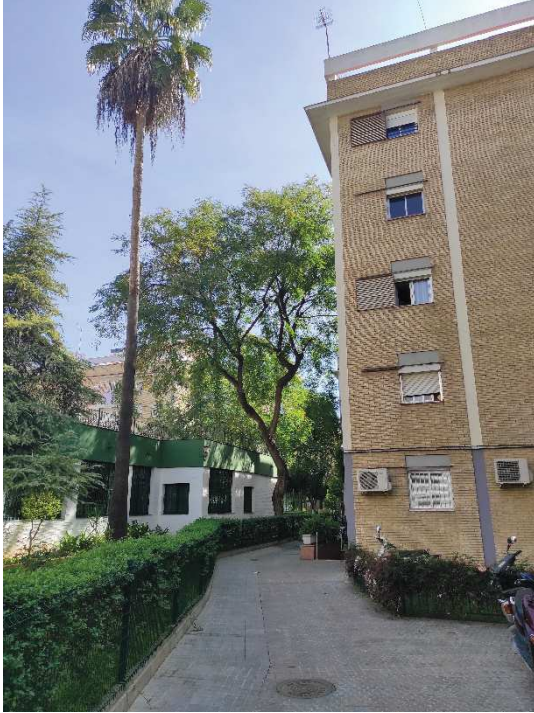
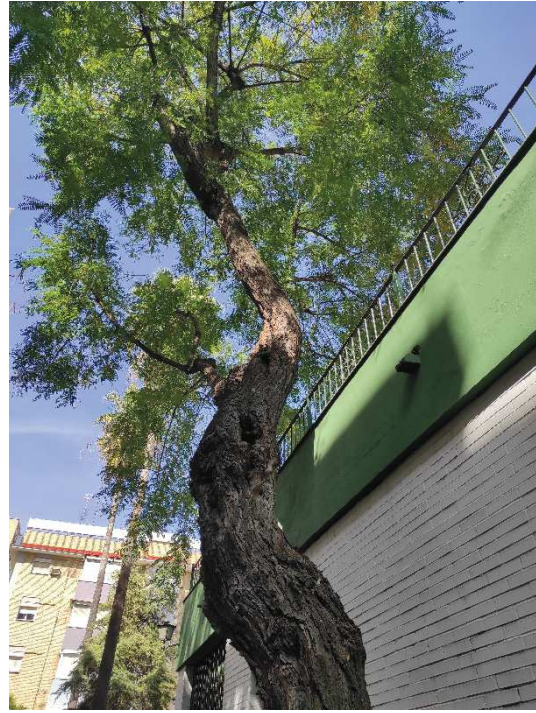
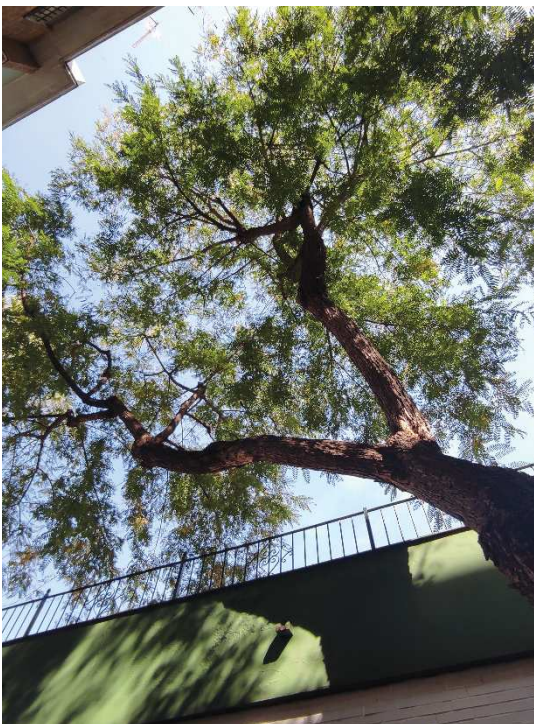
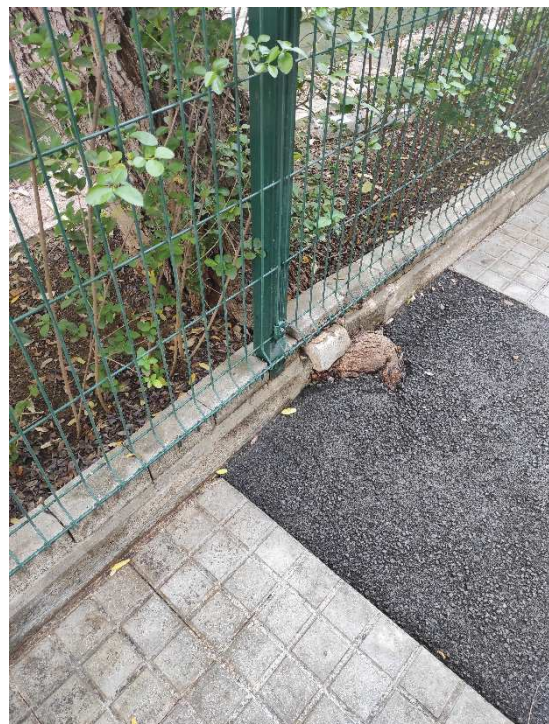
12. FOTOGRAFÍAS:

- Mayoría de estructuras en copa, de origen epicórmico, por reiteradas podas de terciado y desmoche a lo largo del tiempo.
- Excesivamente refaldado, con la consiguiente generación de efecto palanca en las estructuras afectadas.
- Zona radicular muy restringida.

- El estado fisiológico, asociado al vigor, se encuentra bajo parámetros normales en sus estructuras juveniles surgidas tras las podas drásticas realizadas en el pasado.

- Se generan roturas constantes en bordillo y acerado.

*“ÚNICO.- Autorizar el apeo de un ejemplar de Tipuana tipu con ID nº 45.804, situado en la calle Cantiña (AP-504-2021). De acuerdo con el informe del Servicio Técnico: **MOTIVO DEL APEO:** Criterios de gestión. Se solicita autorización para proceder al apeo de un ejemplar de **Tipuana tipu** situado en la calle Cantiña El ejemplar, genera una serie de interferencias con el edificio de la peña social adyacente y con el acerado circundante, que desembocan en una serie de intervenciones sobre el árbol, incompatibles con el pleno desarrollo del mismo y con el potencial aporte de beneficios ecosistémicos que se le asocia. El balance entre dichos beneficios y los costes que genera la conservación del ejemplar dentro de unos rangos de riesgo tolerables, se prevé negativo. **ESTADO GENERAL:** El estado fisiológico, asociado al vigor, se encuentra bajo parámetros normales en sus estructuras juveniles surgidas tras las podas drásticas realizadas en el pasado. **OBSERVACIONES:** Se generan roturas constantes en bordillo y acerado.”*
