INFORME DE VALORACIÓN DE ESTADO DE ARBOLADO VIARIO Y ESTUDIO DE VIABILIDAD DE TRASPLANTE

Código ID arbomap: JAM 22

UBICACIÓN: Avenida Ramón y Cajal

Árbol: *Jacaranda mimosifolia*

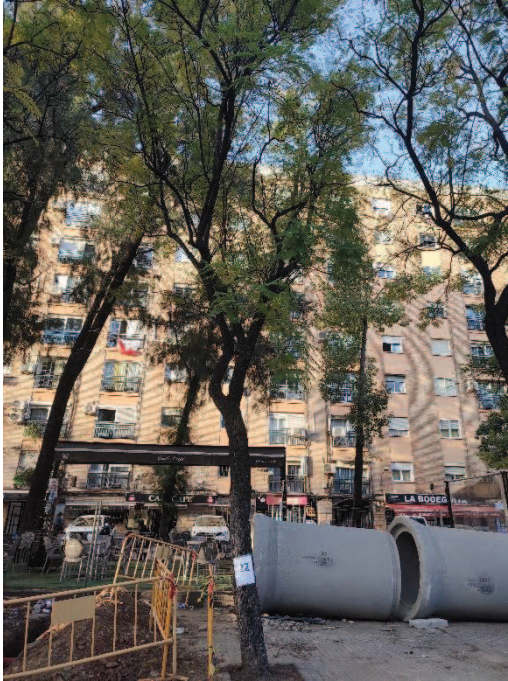
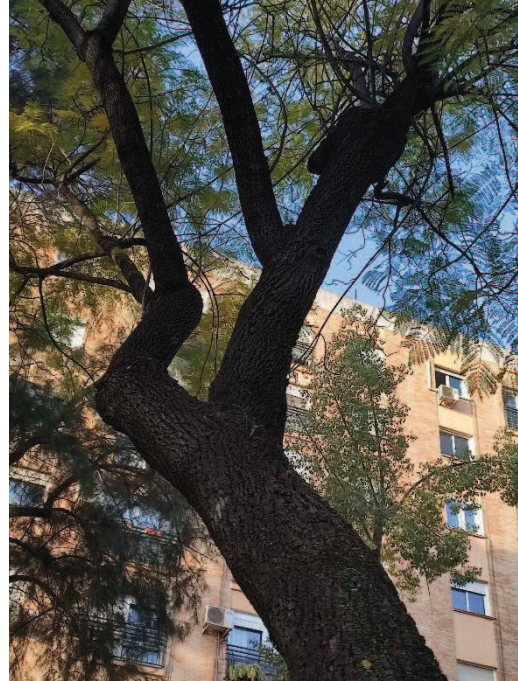
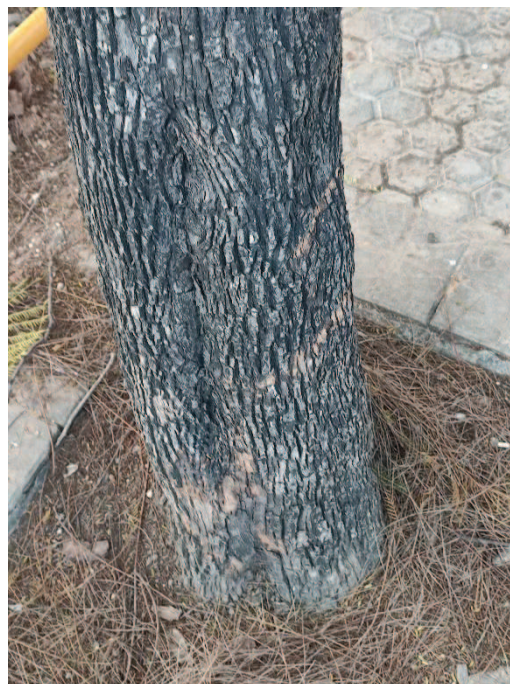
FOTOGRAFÍAS:

5. **P.C. (cm):** 86
6. **ALTURA (m):** 11
7. **ALCORQUE (m):** 0,8 x 0,8
8. **LATITUD DE ACERADO(m):** 6
9. **VALORACIÓN Y ESTADO:**
 - Árbol maduro, con vitalidad propia de la especie y porte refaldado.

- Inclinación de tronco de 16º con respecto a la vertical ligeramente corregida en copa.
 - Heridas en copa con madera vista por cortes de poda con presencia de madera de herida.

- Pequeña cavidad en tronco cerrada con corteza consolidada.
 - Cortezas incluidas en inserciones de ejes primarios.
10. **OBSERVACIONES:**
 - Interferencia ineludible de la posición arbolada con la obra de construcción del metro ligero en superficie del centro de Sevilla. Tramo San Bernardo-Centro Nervión en la avenida Ramón y Cajal. Los daños proyectados, infringidos sobre raíces de relevancia estructural dentro del área crítica de anclaje, implican la pérdida definitiva de viabilidad del árbol, sin alternativas posibles del trazado soterrado.

- Viabilidad de trasplante: no se considera árbol trasplantable.
