Expediente: 45/2022

AP-36 a 41-2022
AAP

SOLICITUD DE APEO DE ARBOLADO VIARIO (AP 36-22) PARTE 2ª

MOTIVO DEL APEO: Obra de nueva edificación (viviendas)

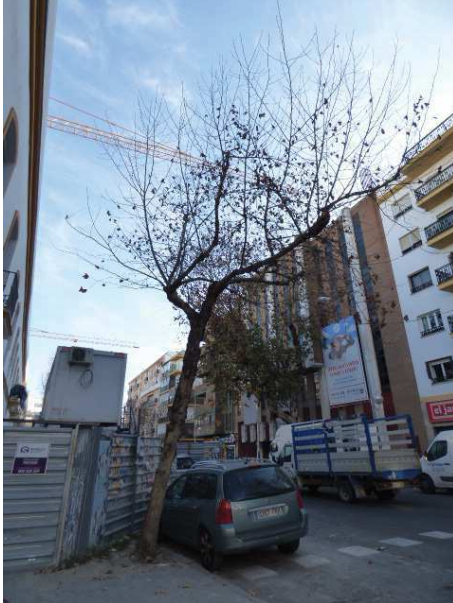
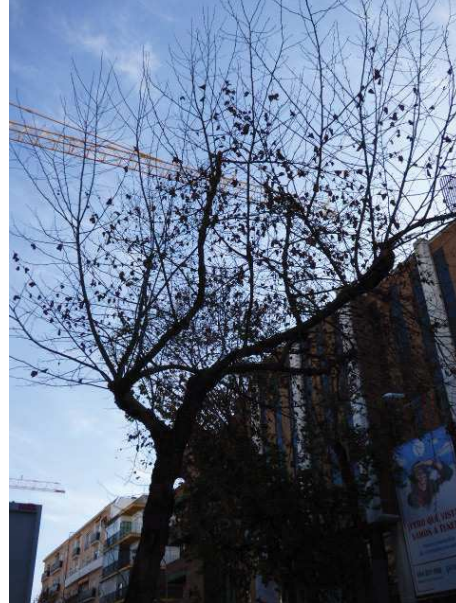
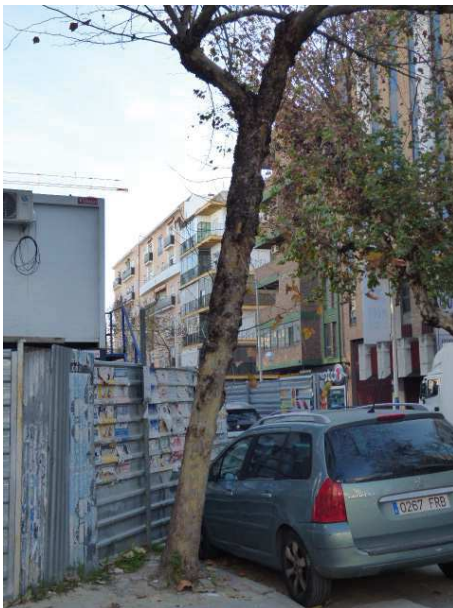
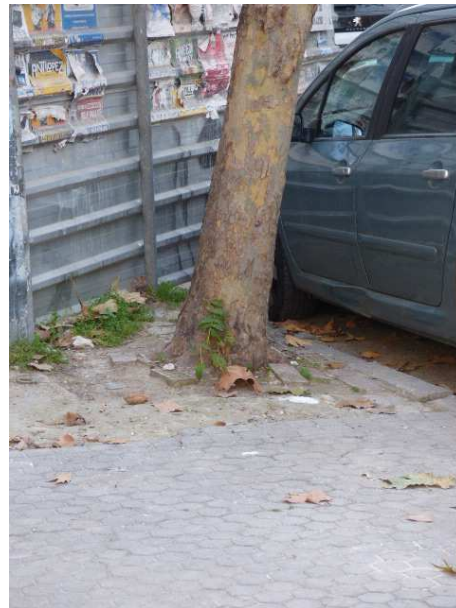
10. FOTOGRAFÍAS:

7. **LESIONES GRAVES:**
 - Chancro característico de esta especie en nuestra ciudad, originado por la acción conjunta de numerosos agentes bióticos (entre ellos, según diversos estudios, se ha detectado la presencia de *Kaloterms flavicollis* (termita), *Synanthedon codeti* (lepidóptero) y hongos como *Fusarium solani*, *Phaeoacremonium inflatipes*, *Splanchnonema platan*, *Inonotus sp.* y *Phialophora sp.*), en la base de los ejes primarios de copa, cruz principal y a lo largo del tronco. La incesante actividad de los agentes impide la compartimentación efectiva de las heridas, por lo que es probable el incremento progresivo de las lesiones, tanto en el interior de los fustes (oquedades y galerías), como en el exterior (necrosis cortical). A pesar de estas afecciones, el árbol se venía conservando, antes y durante la obra, en un rango de riesgo de fallo tolerable.

8. **ESTADO GENERAL:**
 - Árbol adulto, estructurado, con síntomas de desvitalización incipiente.
9. **OBSERVACIONES:**
 - Incompatibilidad ineludible de la posición arbolada con la reurbanización proyectada en este tramo de acerado, que incluye el vado del garaje del inmueble, el reacondicionamiento del acerado, la implementación de nuevas plazas de aparcamiento público hacia calzada y la canalización de los servicios urbanos de suministro del nuevo edificio de viviendas.

- Se prevé la conservación del número de posiciones arboladas en este acerado mediante la reubicación de los alcorques y ejemplares de nueva plantación.
