SOLICITUD DE APEO DE ARBOLADO VIARIO (AP 38-22) PARTE 2ª

MOTIVO DEL APEO: Obra de nueva edificación (viviendas)

1. **FECHA:** 9 de febrero de 2022
2. **SITUACIÓN:** Calle La Florida **DISTRITO:** Nervión
3. **ESPECIE:** *Platanus hispanica* **ID:**321
4. **P.C. (cm):** 265 **ALTURA (m):** 14

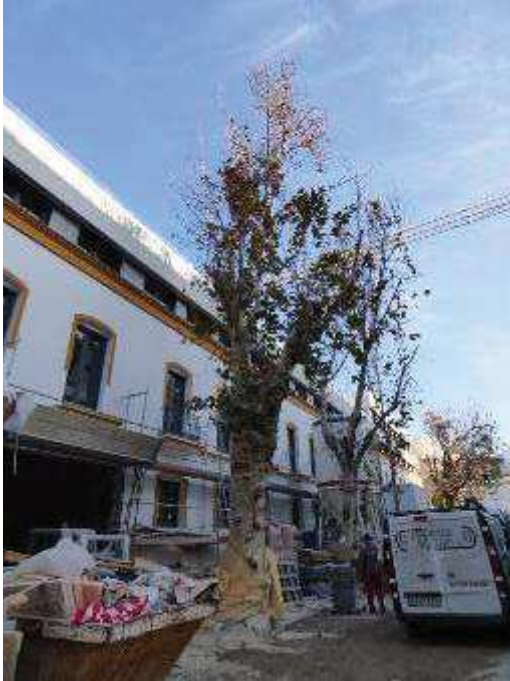
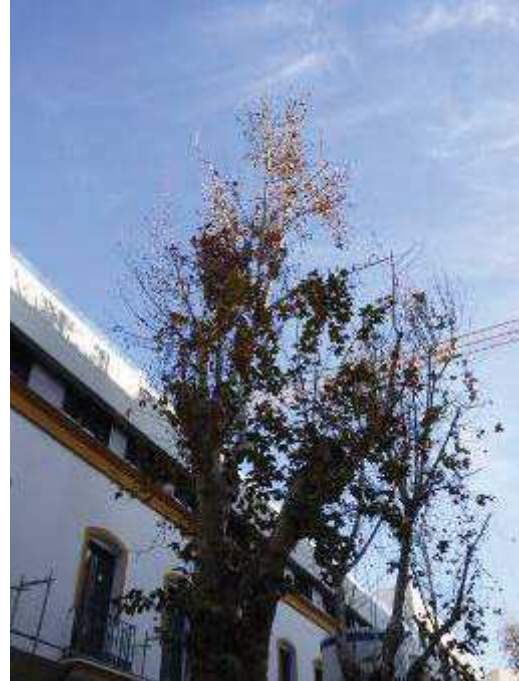
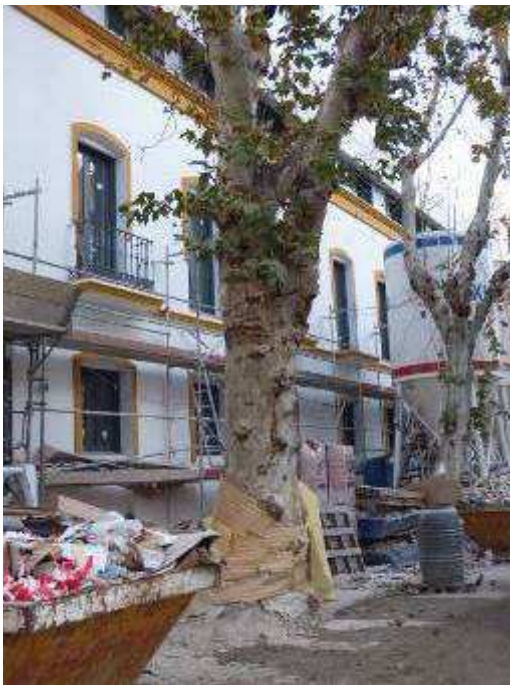
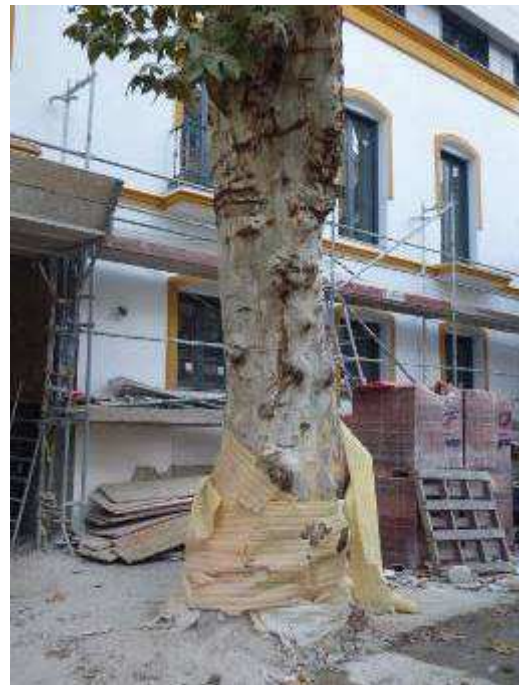
10. FOTOGRAFÍAS:

7. **LESIONES GRAVES:**
 - Chancro característico de esta especie en nuestra ciudad, originado por la acción conjunta de numerosos agentes bióticos (entre ellos, según diversos estudios, se ha detectado la presencia de *Kaloterms flavicollis* (termita), *Synanthedon codeti* (lepidóptero) y hongos como *Fusarium solani*, *Phaeoacremonium inflatipes*, *Splanchnonema platan*, *Inonotus sp.* y *Phialophora sp.*), en la base de los ejes primarios de copa, cruz principal y a lo largo del tronco. La incesante actividad de los agentes impide la compartimentación efectiva de las heridas, por lo que es probable el incremento progresivo de las lesiones, tanto en el interior de los fustes (oquedades y galerías), como en el exterior (necrosis cortical). A pesar de estas afecciones, el árbol se venía conservando, antes y durante la obra, en un rango de riesgo de fallo tolerable.

- Daños mecánicos en tronco a partir de 2m por impacto de maquinaria de la obra.
8. **ESTADO GENERAL:**
 - Árbol maduro, antiguamente desmochado, con síntomas de desvitalización incipiente.

9. **OBSERVACIONES:**
 - Incompatibilidad ineludible de la posición arbolada con la reurbanización proyectada en este tramo de acerado, que incluye el vado del garaje del inmueble, el reacondicionamiento del acerado, la implementación de nuevas plazas de aparcamiento público hacia calzada y la canalización de los servicios urbanos de suministro del nuevo edificio de viviendas.

- Se prevé la conservación del número de posiciones arboladas en este acerado mediante la reubicación de los alcorques y ejemplares de nueva plantación.
